## **RELATÓRIO DE FISCALIZAÇÃO**

| <b>1 – Nº de Relatório (RF CAENE):</b><br>P-006_25 | <b>2 – Data da Fiscalização:</b><br>15/01/2024 | <b>3 – Concessionária Fiscalizada:</b><br>CEG |

**7 – Objetivo da Fiscalização:**  
Vistoria realizada com o objetivo de verificar o cumprimento da IN 117/2024 por parte da Concessionária e de acompanhar a fiscalização coordenada pela ANP.

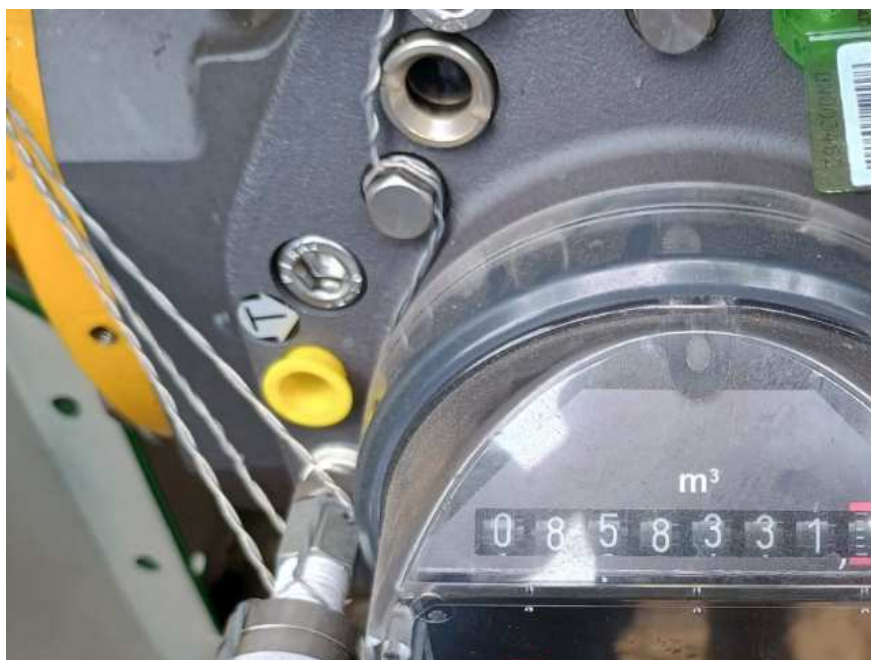
Foto 1: medidor de gás de entrada do posto Aero.

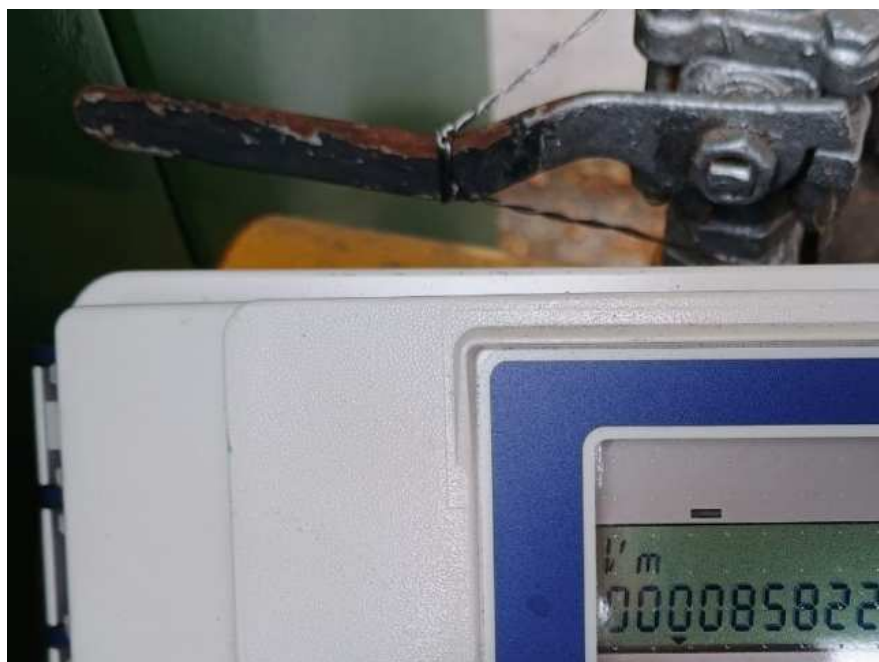
Foto 2: conversor do posto Aero.

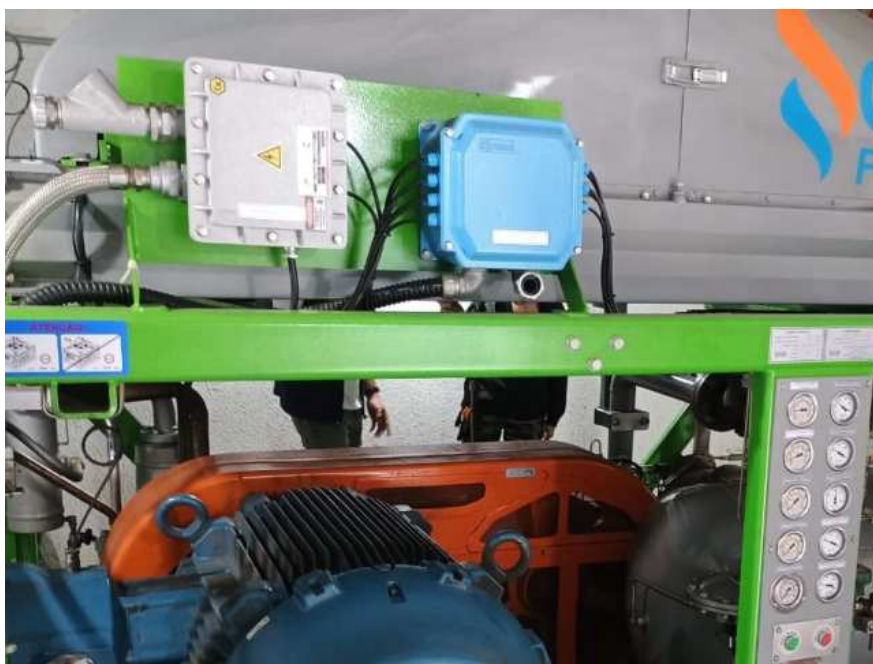
Foto 3: compressor do posto Aero.

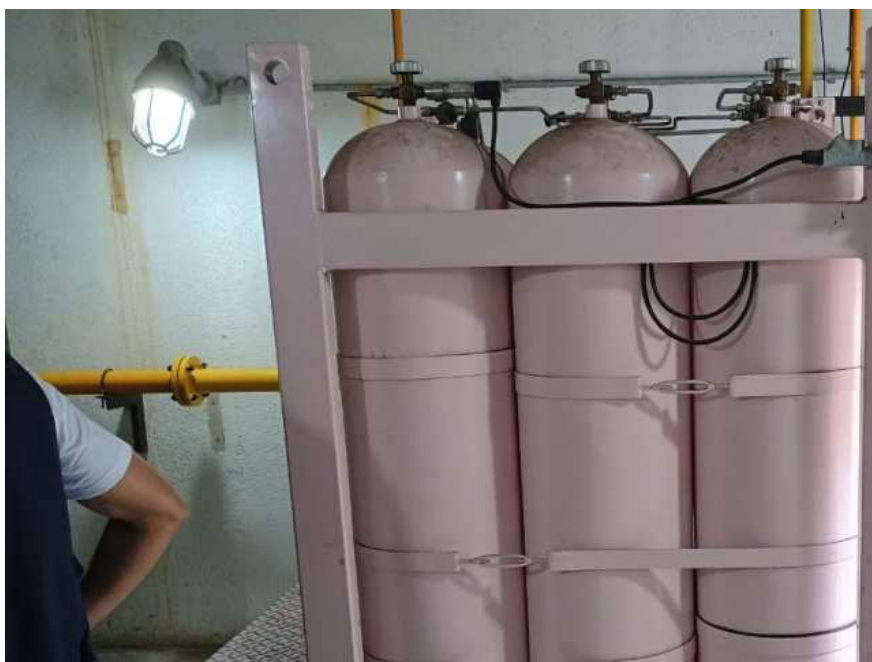
Foto 4: tanques de armazenamento do posto Aero.

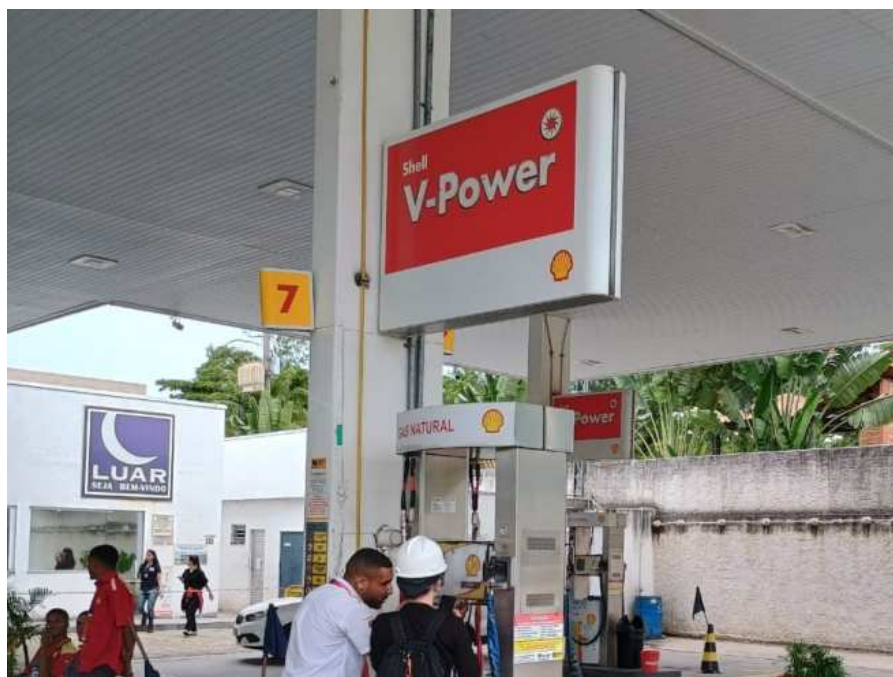
Foto 5: bombas de abastecimento de GNV do posto Luar.

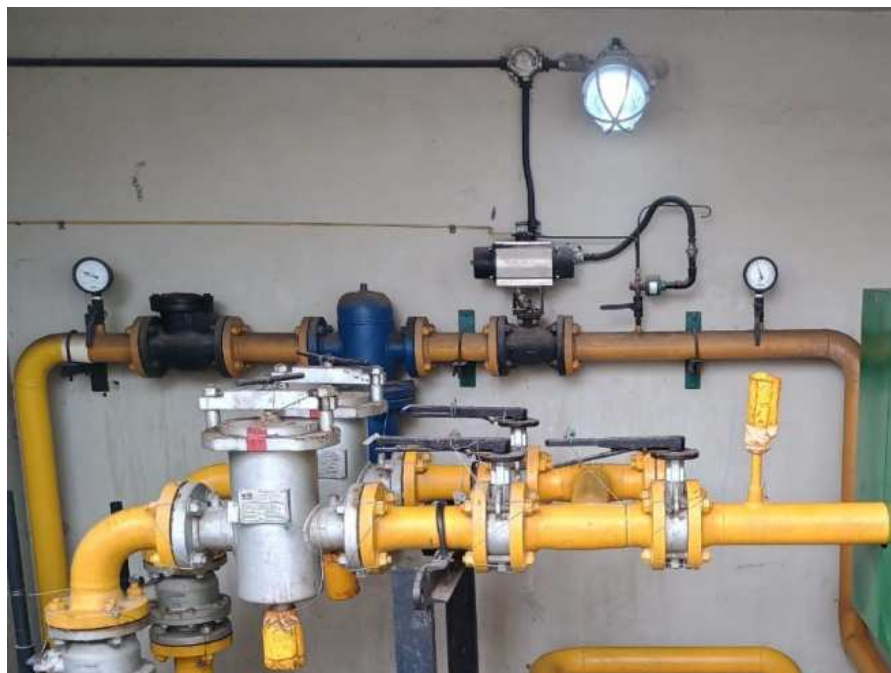
Foto 6: estação de medição do posto Luar.
