## RELATÓRIO DE FISCALIZAÇÃO

| <b>1 – Nº de Relatório (RF CAENE):</b><br>P_008_25 | <b>2 – Data da Fiscalização:</b><br>16.01.2025 | <b>3 – Concessionária Fiscalizada:</b><br>CEG RIO |

**7 – Objetivo da Fiscalização:**  
Vistoria realizada com o objetivo de verificar o estado de conservação, operação e segurança da estação XV-05.

| <b>Número do Inventário:</b><br>VL-R.42.00-0292 | <b>Nome da Estação:</b><br>Valv.Linha - XV05 GASCABO | <b>Zona:</b><br>Interior |

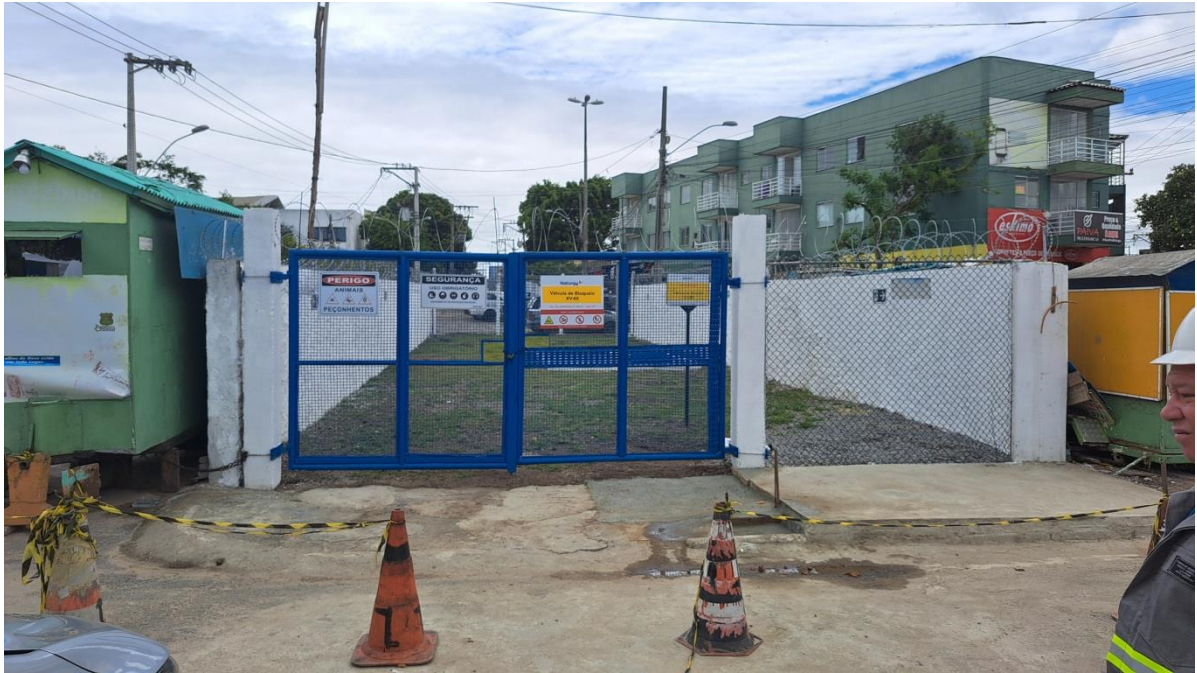
Foto 1: Entrada XV-05

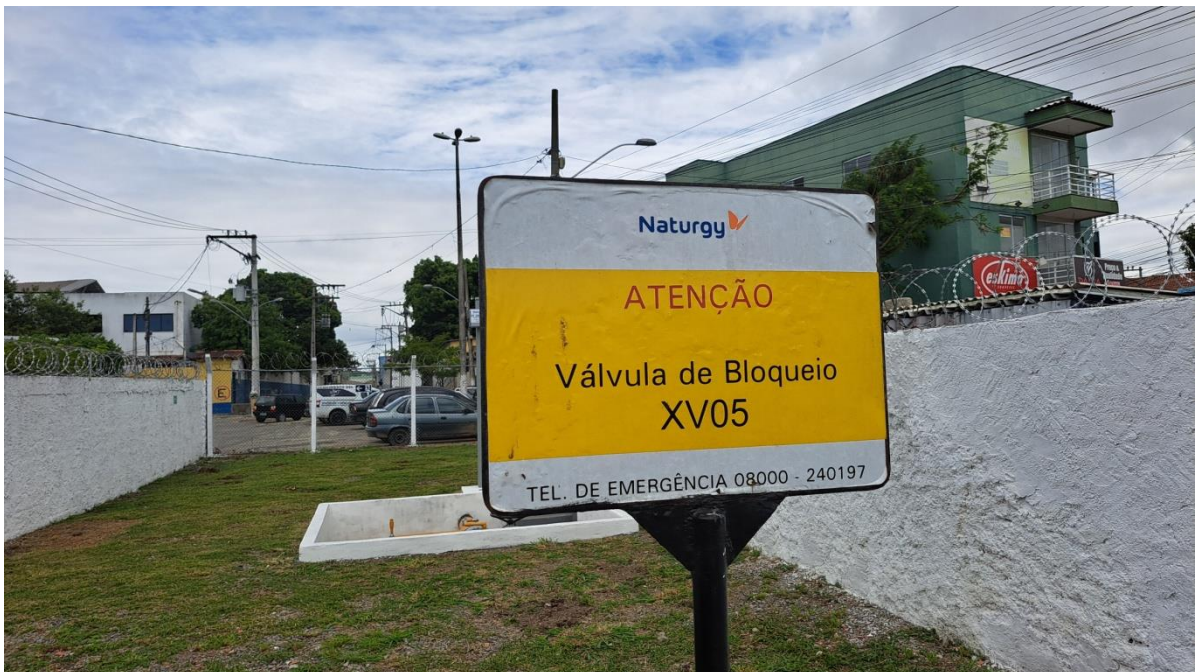
Foto 2: Placa de identificação da estação

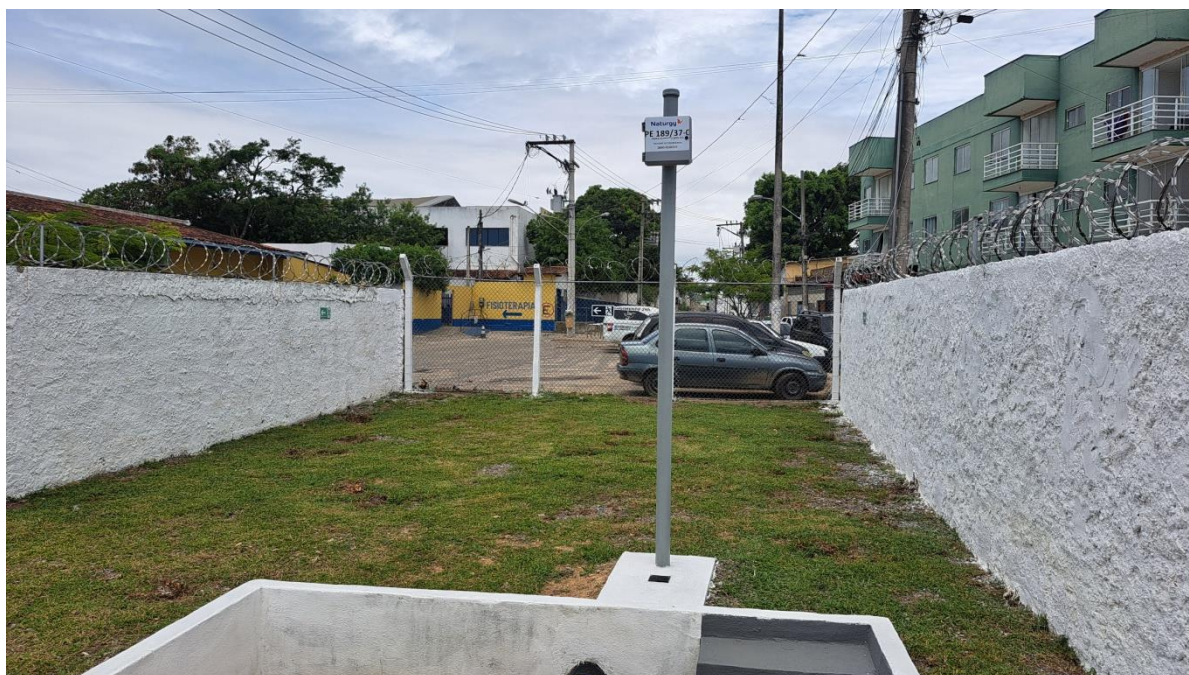
Foto 3: Detalhe proteção catódica

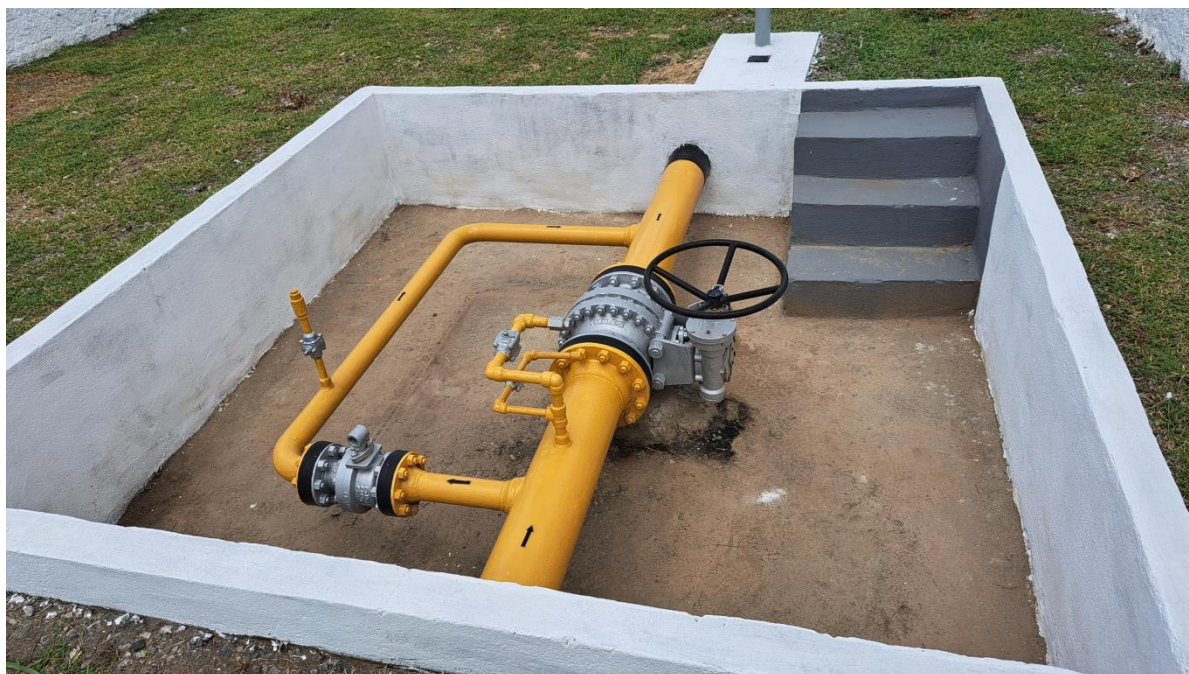
Foto 4: Detalhe acesso a válvula XV-05

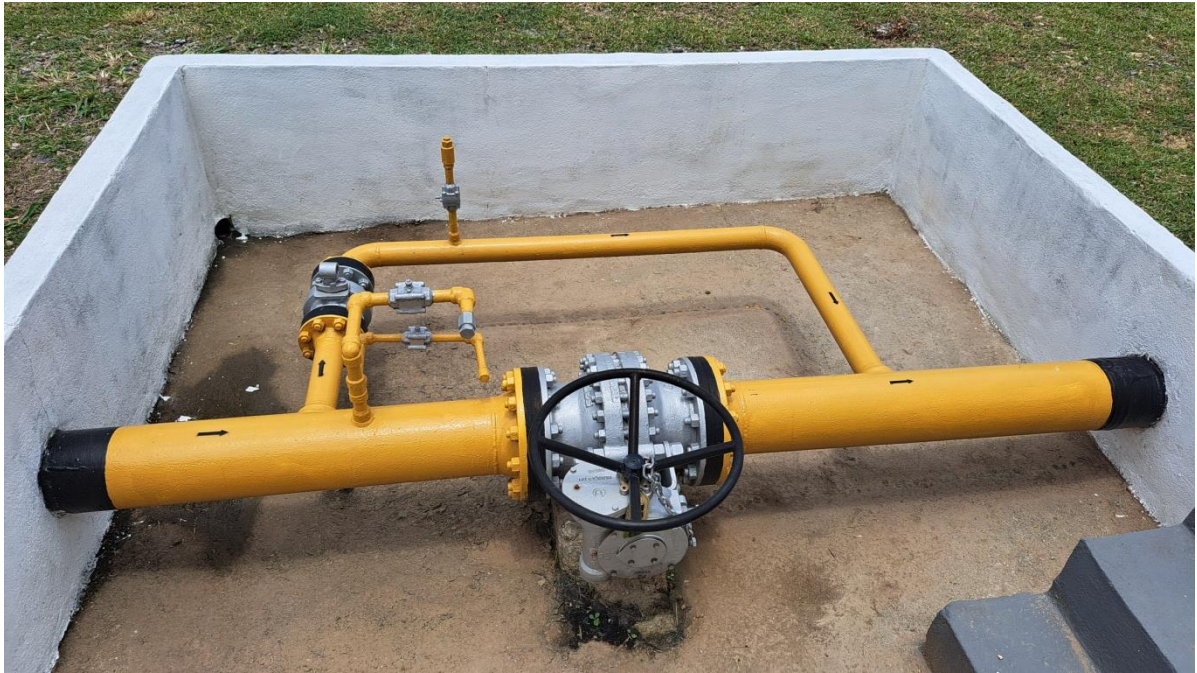
Trata-se apenas de uma pequena área cercada para acesso à uma única válvula de bloqueio em uma tubulação de 8' que recebe gás natural proveniente da estação XV-04 e segue em direção a estação XV-06.

Foto 5: Válvula de bloqueio XV-05

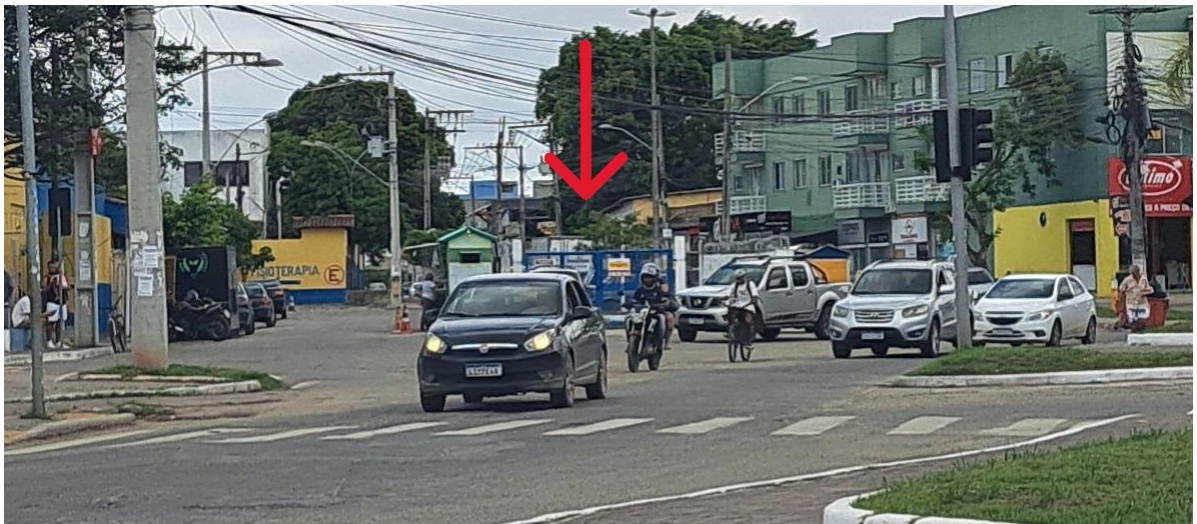
Vistoria realizada em conjunto com a Concessionária, representada pelo seu funcionário Rômulo Rosemberg. Trata-se de uma estação localizada no meio de uma área urbana que cresceu desordenadamente.

Foto 6: Detalhe localização estação.
