## RELATÓRIO DE FISCALIZAÇÃO

| <b>1- RF CAENE Nº:</b><br>P-009/21 | <b>2 – Data da Fiscalização:</b><br>28/06/2021 | <b>3 – Concessionária Fiscalizada:</b><br>CEG |

Vistoria realizada para apurar falta de gás promovida por instalação invertida de aquecedor.

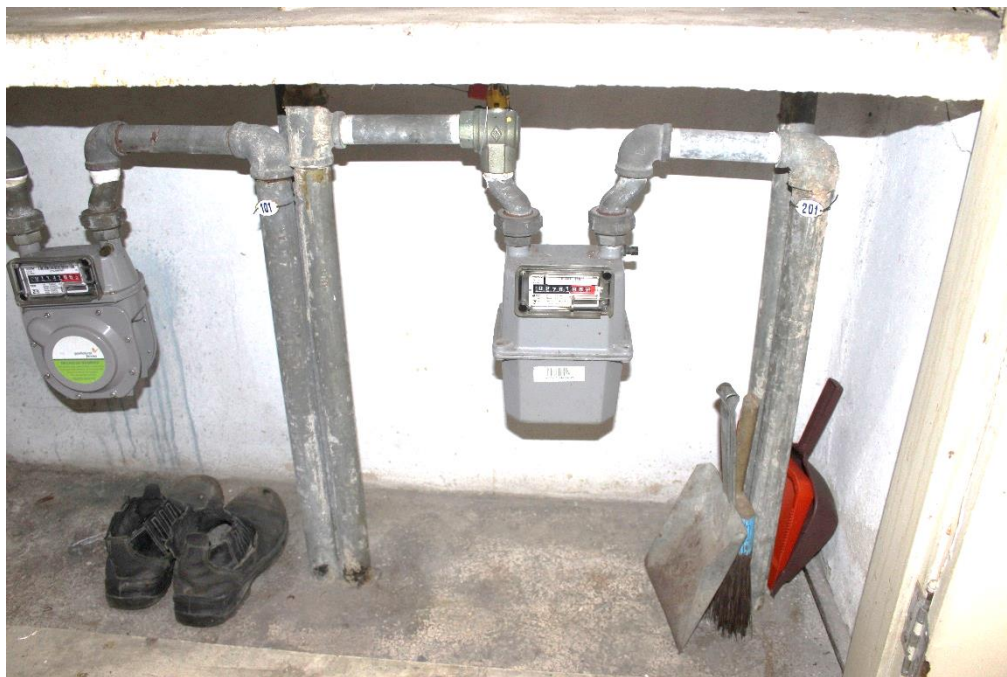
**FOTO 1: Medidor do cliente com lacre**

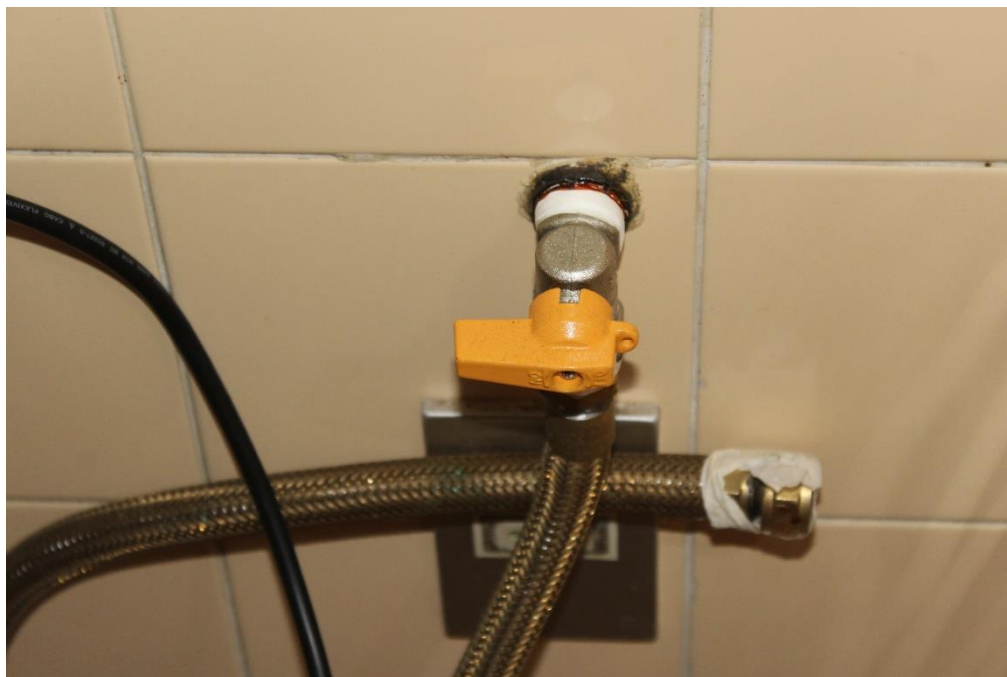
**FOTO 2: Válvula do ponto de entrega do fogão em posição de fechada.**

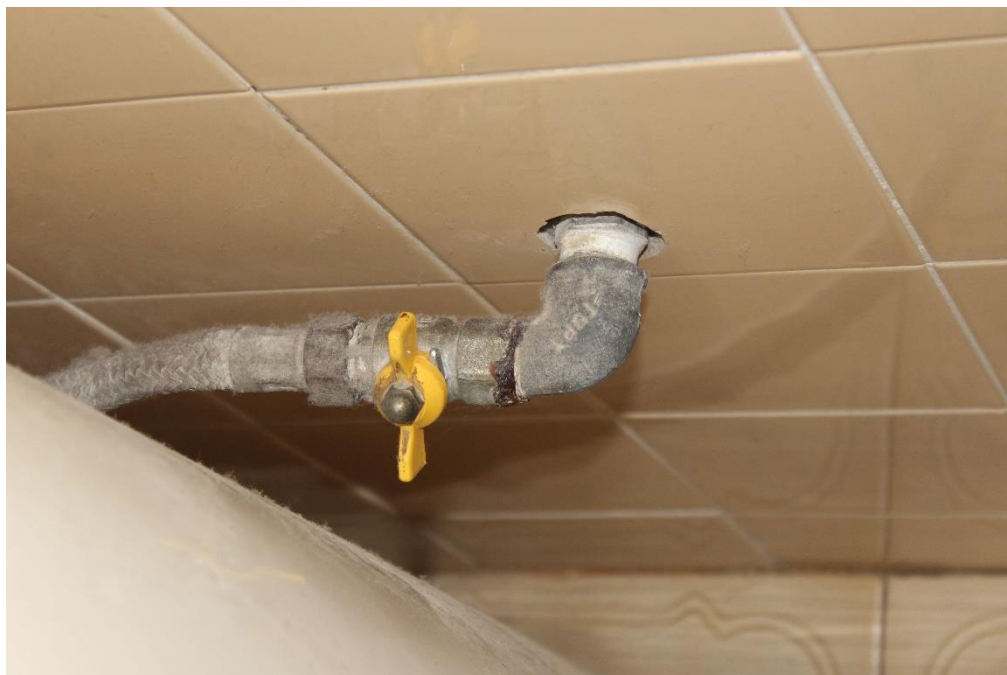
**FOTO 3: Válvula do ponto de entrega do boiler em posição de fechada.**

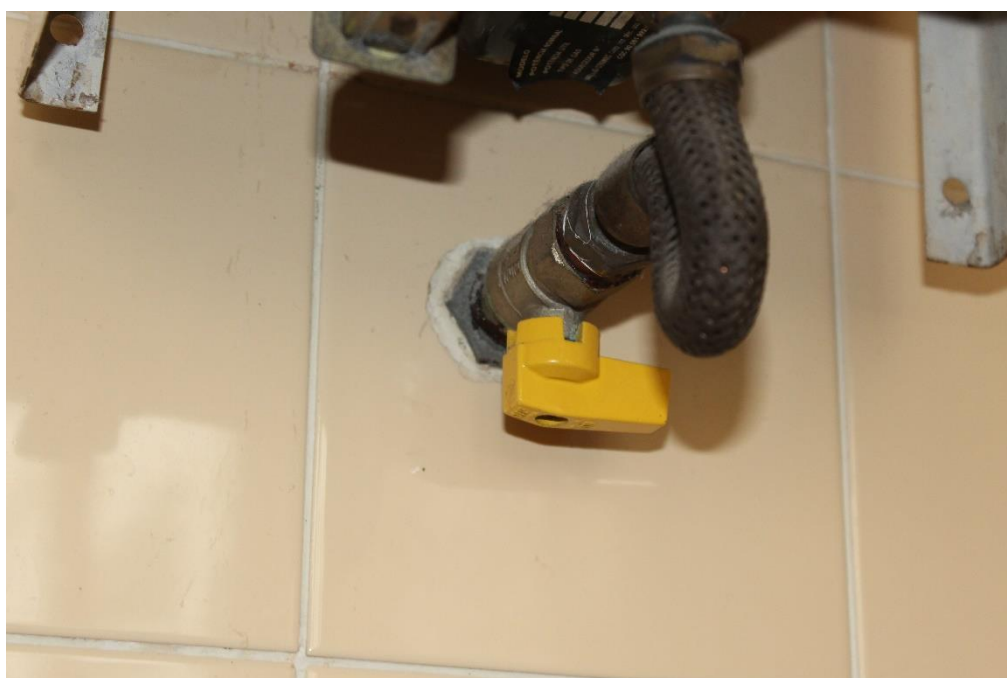
**FOTO 4: Válvula do ponto de entrega do aquecedor em posição de fechada.**

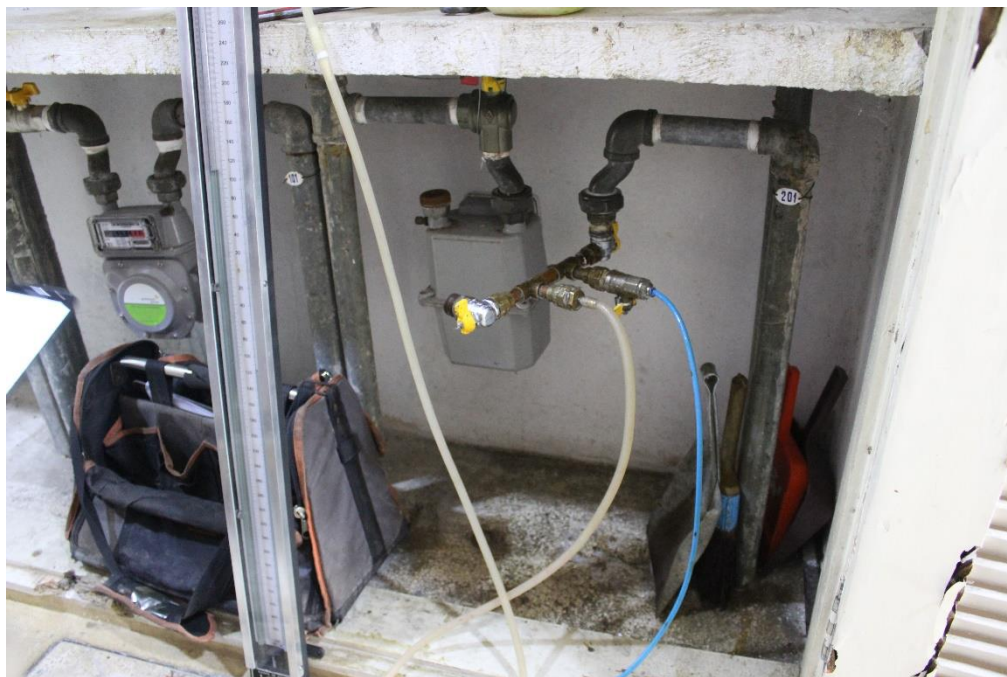
**FOTO 5: Montagem dos equipamentos necessários para a realização do teste de estanqueidade.**

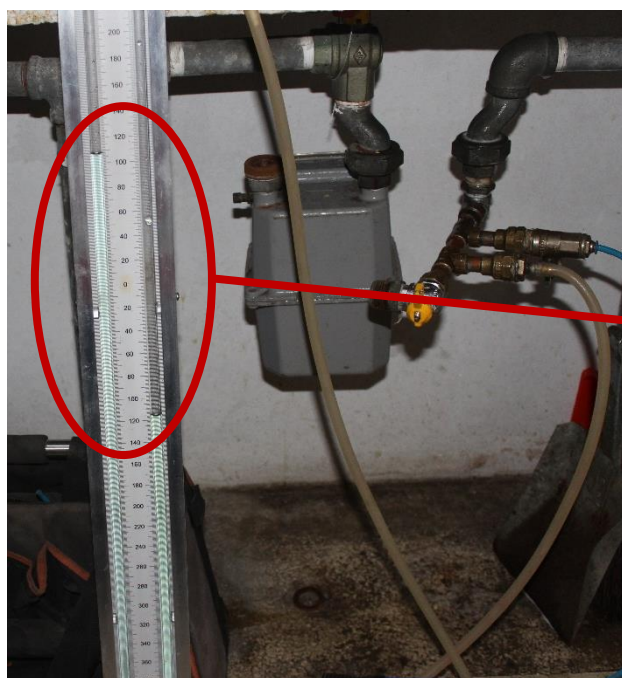
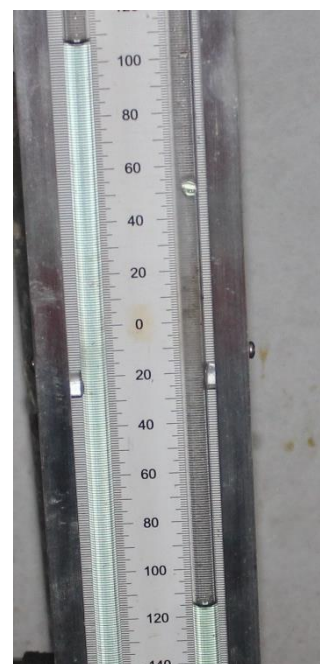
O teste consistiu em pressurizar a ramificação interna utilizando uma bomba manual até atingir uma pressão de 220mmCA, iniciar o cronômetro, transcorrido 15min foi realizada nova leitura no manômetro que indicava uma pressão de 170mmCA, sendo constatado que a tubulação não se encontrava estanque, foi quantificado o vazamento da tubulação, utilizando um garraf lit e identificado um vazamento menor que 1 litro/hora.

**FOTO 6: Pressão inicial do teste de estanqueidade, 220mmCA.**

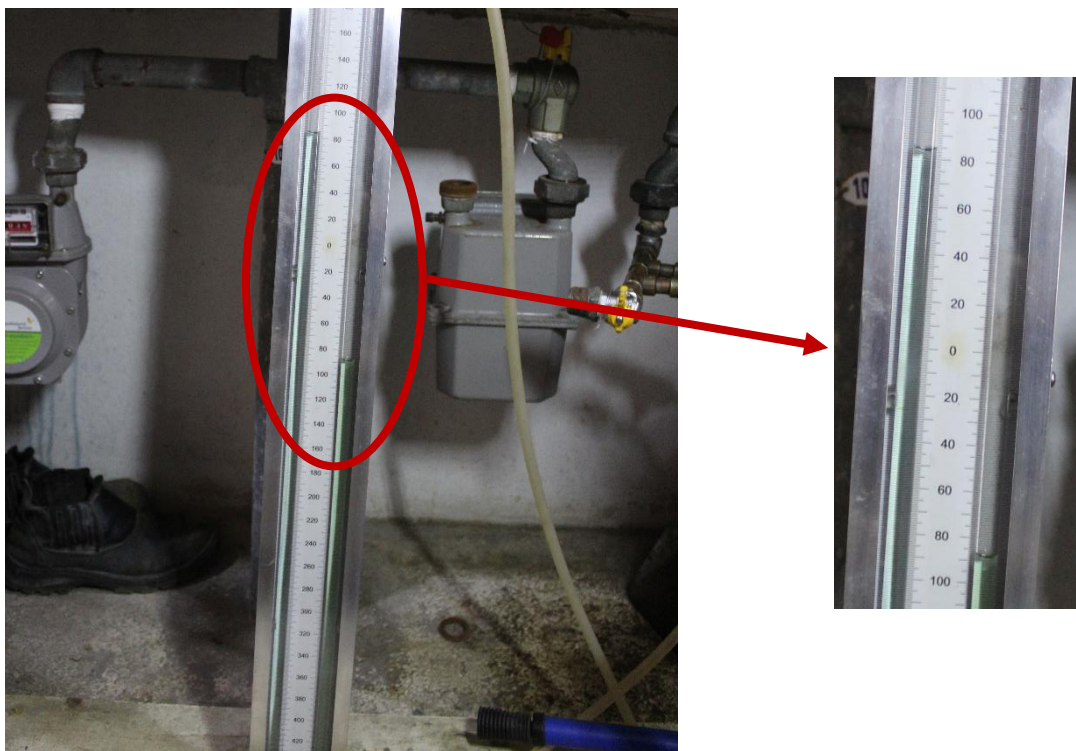
FOTO 7: Pressão ao término do teste 170mmCA

A tubulação do Cliente não se apresentou estanque permanecendo com o fornecimento de gás suspenso.

Destaco, para este caso, que é necessário que a ramificação interna se apresente estanque e as instalações internas devem ser vistoriadas antes da colocação em carga.
