| RELATÓRIO DE FISCALIZAÇÃO | | |
| <b>1- RF CAENE Nº:</b><br>P-009/22 | <b>2 - Data da Fiscalização:</b><br>30/03/2022 | <b>3 - Concessionária Fiscalizada:</b><br>CEG |
| <b>4 - Endereço da Fiscalização:</b><br>Rua Projetada A PPA12506, 175 | <b>5 - Bairro(s):</b><br>Campo Grande | <b>6 - Município:</b><br>Rio de Janeiro |
| <b>7 - Objetivo da Fiscalização:</b><br>Vistoria realizada com o objetivo de acompanhar as obras da Concessionária no município. | | |

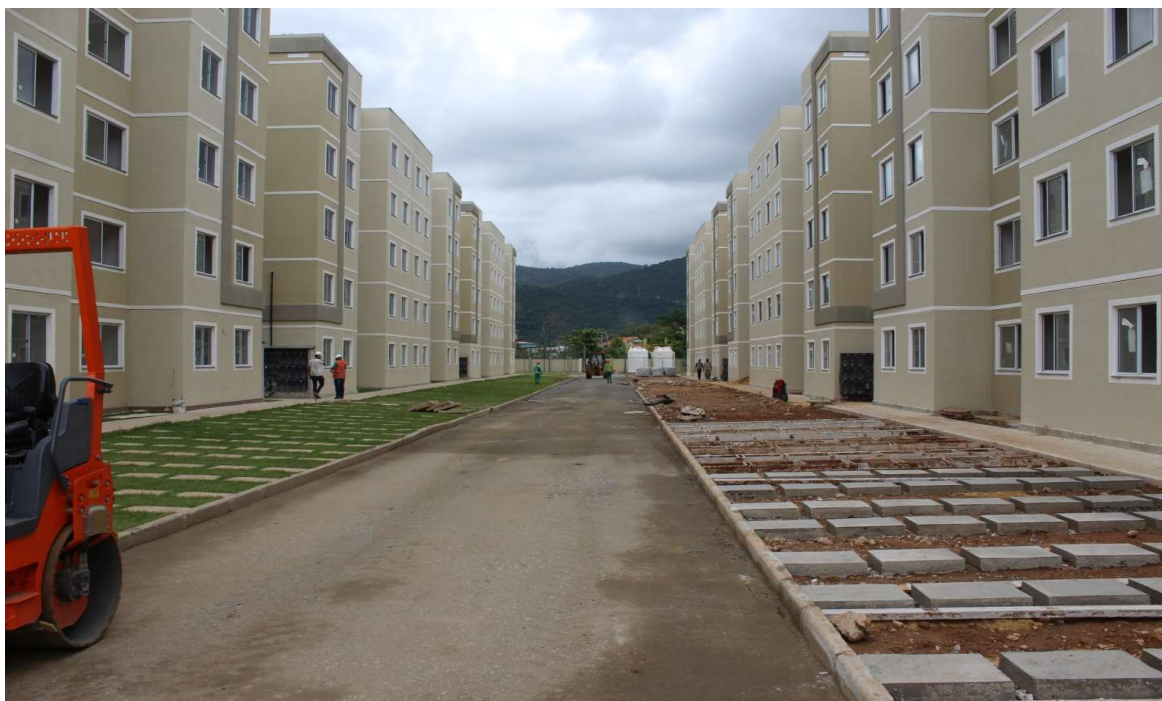
Foto 1 : Área interna do conjunto habitacional

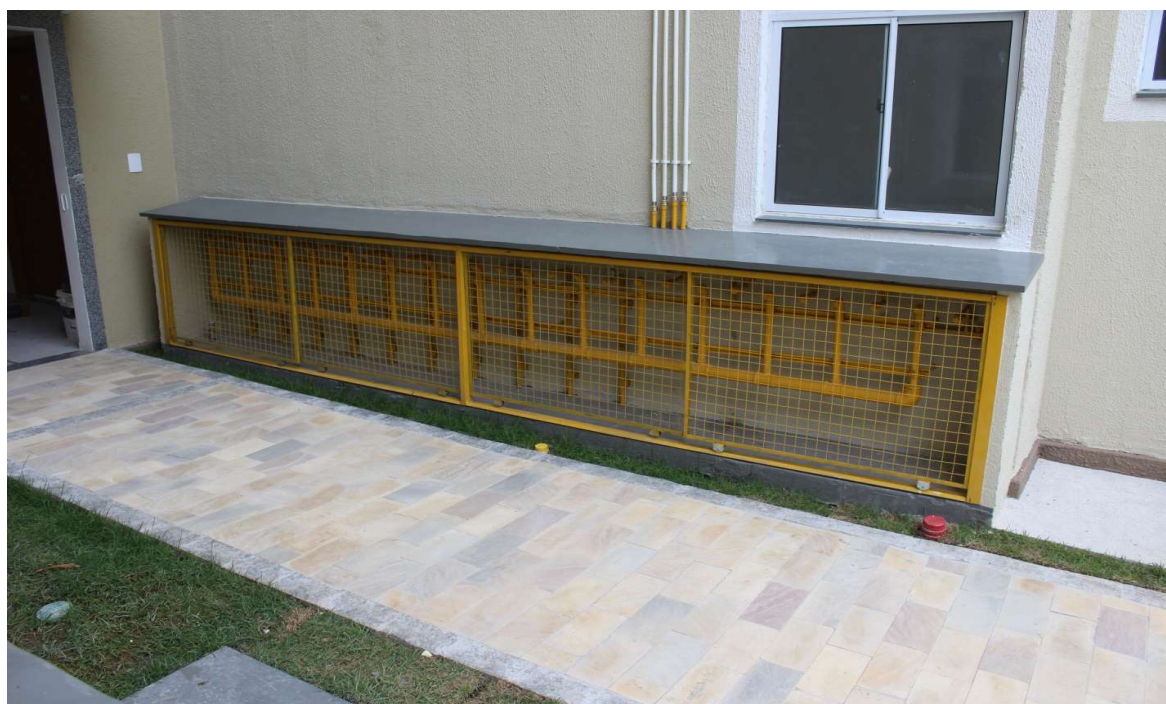
Foto 2 : Instalações internas preparadas para receber os reguladores e os medidores

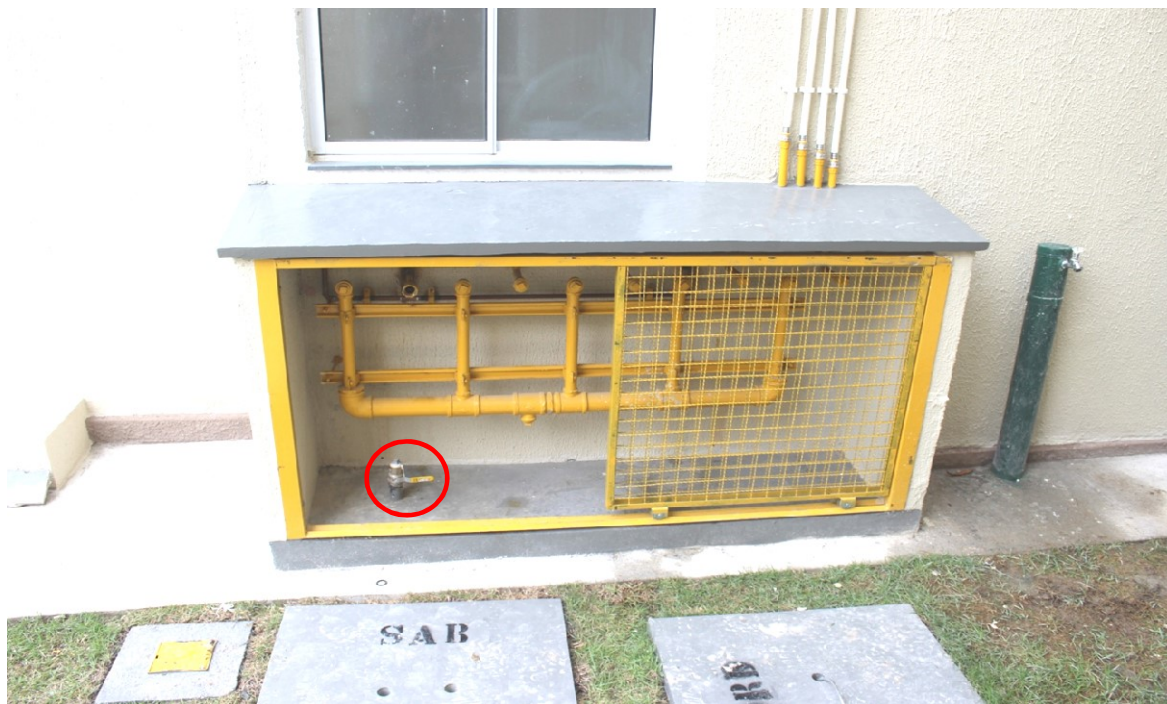
Foto 3 : Ponto de entrega de gás para alimentação dos medidores. Em destaque a saída do ramal para alimentar a flauta onde serão instalados os medidores.

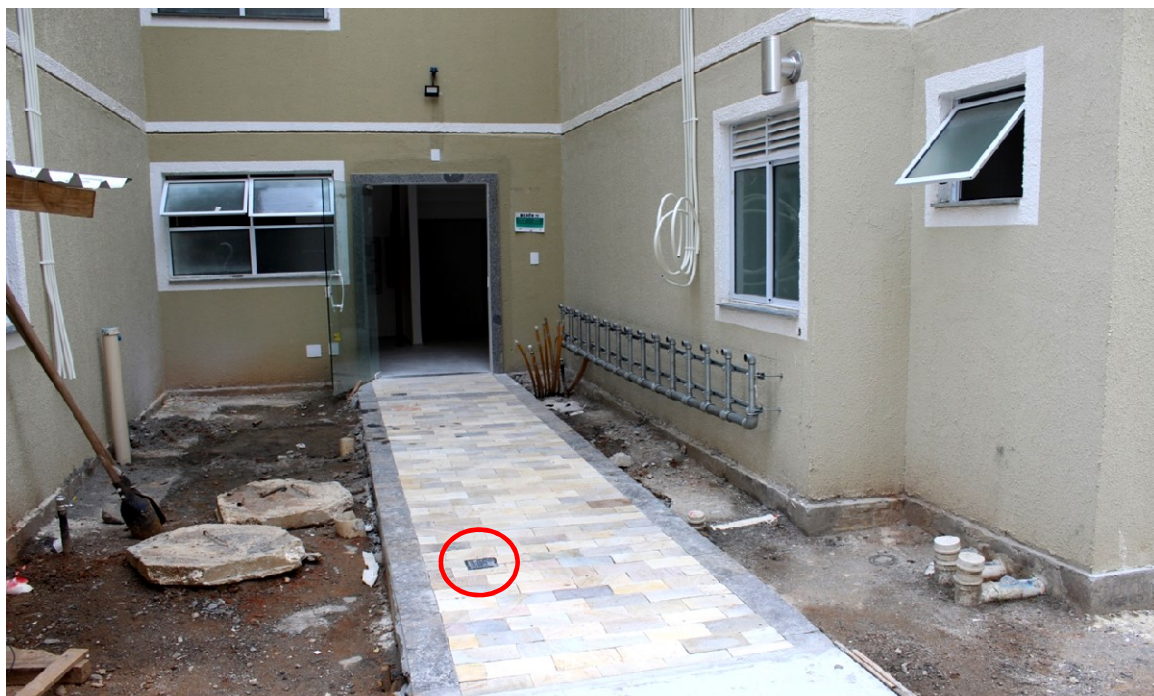
Foto 4 : Obra de instalações internas, de responsabilidade da Construtora ainda em andamento. Em destaque caixa de válvula de bloqueio do ramal.

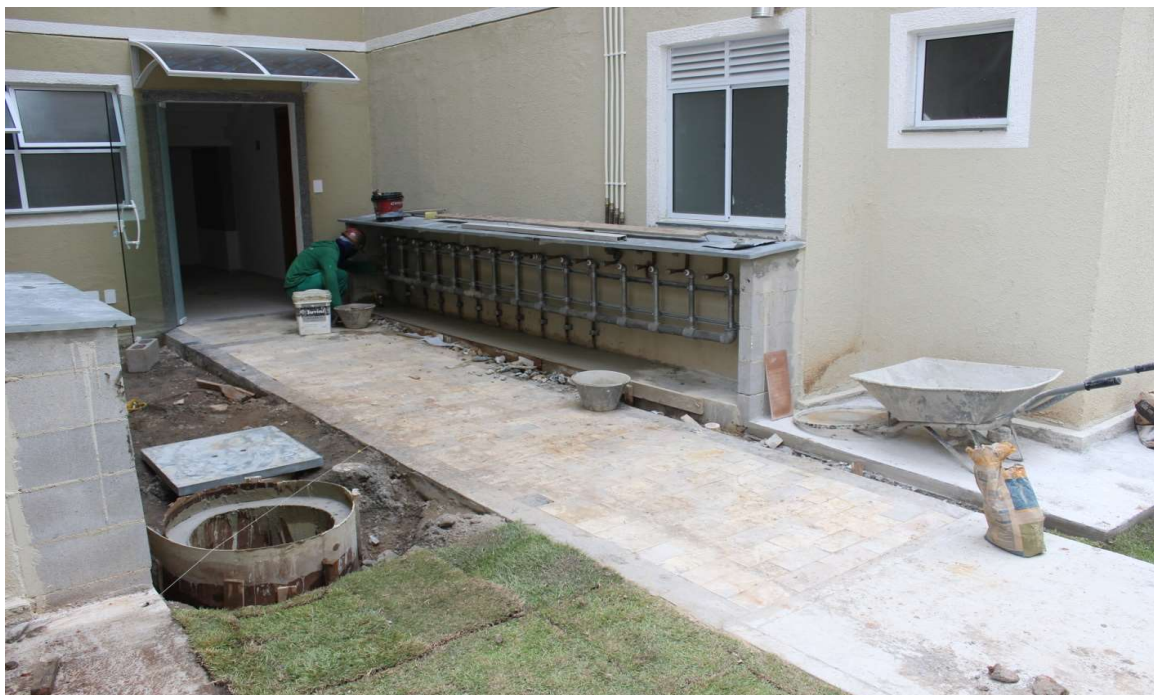
Foto 5 : Obra de instalações internas, de responsabilidade da Construtora ainda em andamento.

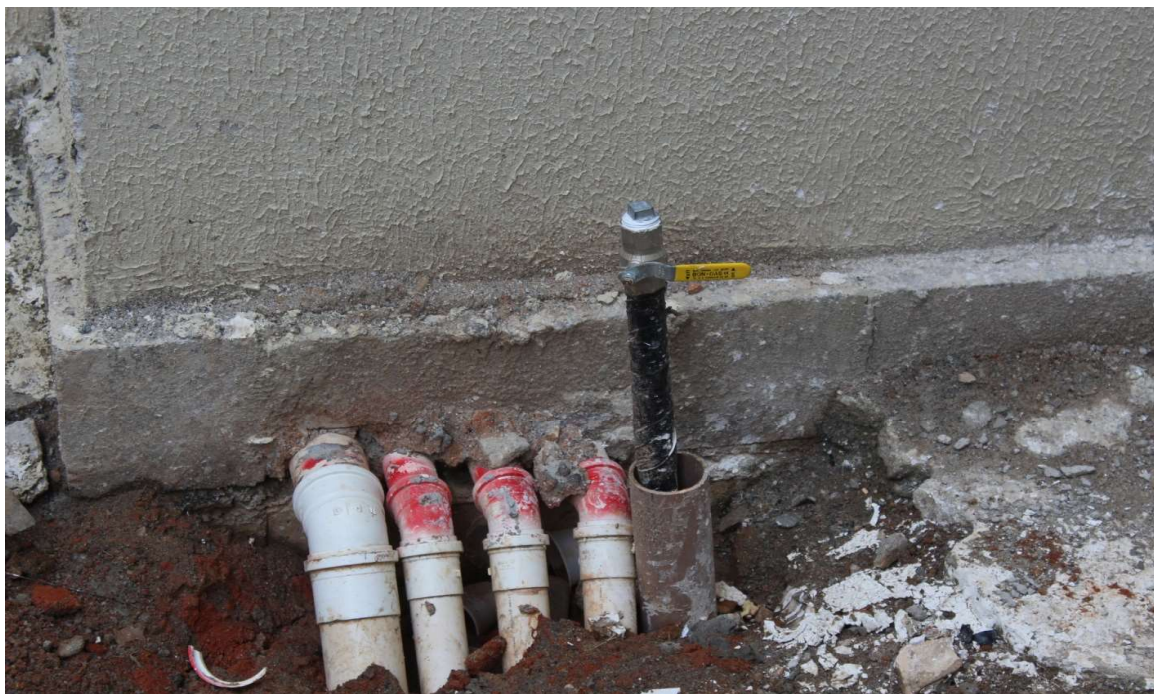
Foto 5 : Detalhe da saída do ramal para alimentar a cabine de medidores, que ainda será construída pela Construtora.
