**RELATÓRIO DE FISCALIZAÇÃO**  
**CÂMARA ENERGIA**

| <b>1- RF CAENE Nº:</b><br>P-010/22 | | <b>2 – Data da Fiscalização:</b><br>13/05/2022 | | <b>3 – Concessionária Fiscalizada:</b><br>CEG | |
| <b>4 – Endereço da Fiscalização:</b><br>Estrada de Jacarepaguá, n.º 2035 | | | <b>5 – Bairro(s):</b><br>Itanhangá | | <b>6 – Município:</b><br>Rio de Janeiro/RJ |
| <b>7 – Objetivo da Fiscalização:</b><br>Vistoria realizada com o objetivo de acompanhar as obras da Concessionária no município. | | | | | |

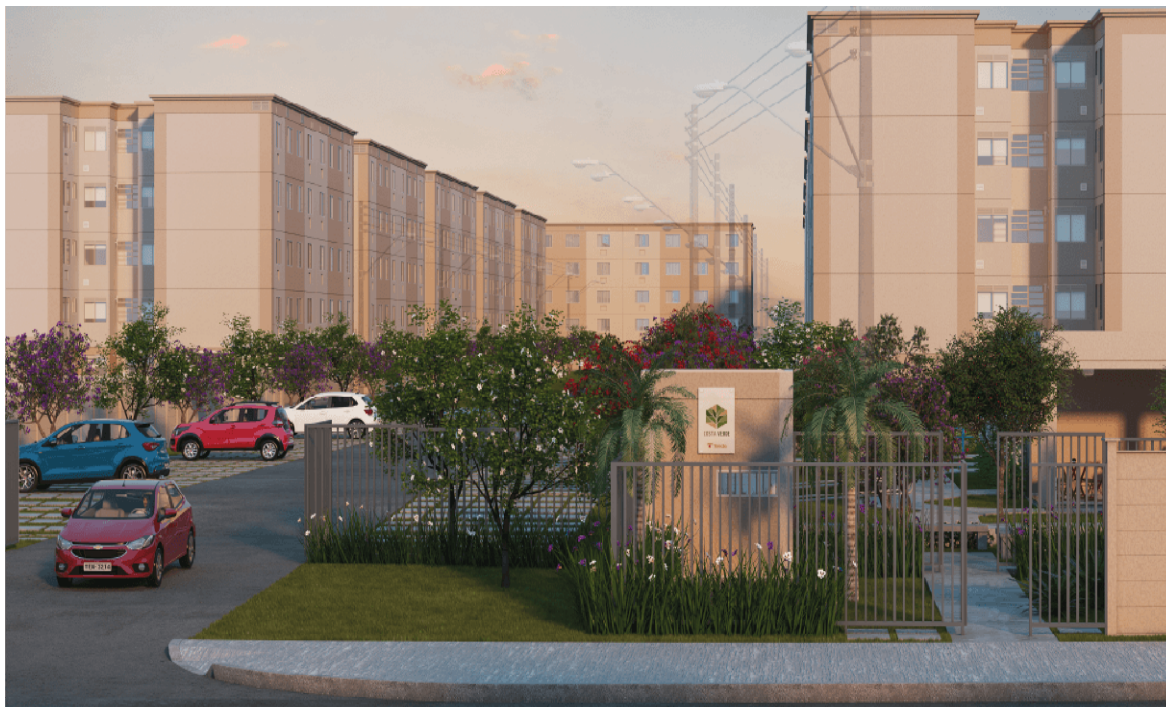
Vistoria realizada em conjunto com a Concessionária e a prestadora de serviços técnicos de engenharia, Drachma, com objetivo de verificar o andamento das obras de expansão de rede no Residencial Costa Verde (Foto 1). Estiveram presentes nesta data os funcionários listados abaixo:

Foto 1 : futura entrada do condomínio

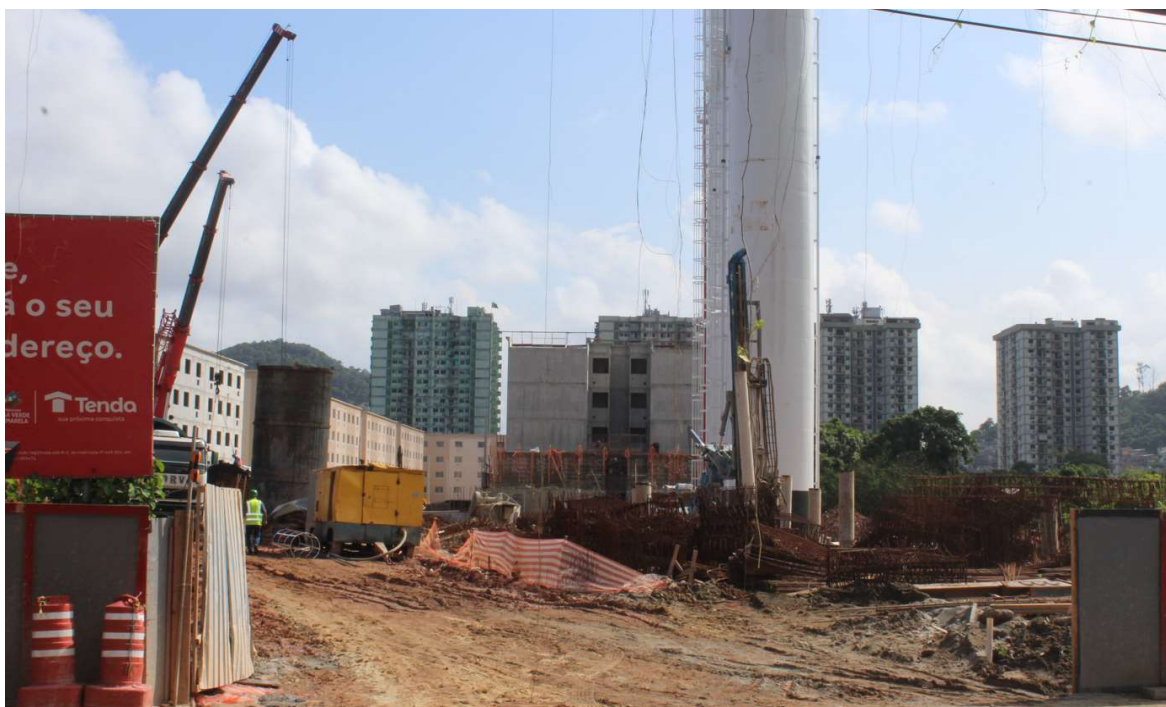
Durante a visita à obra de expansão de rede de Gás Natural, foi possível verificar que se trata de obra em conjunto habitacional ainda em pleno andamento (Foto 2).

Foto 2 : situação atual da fachada

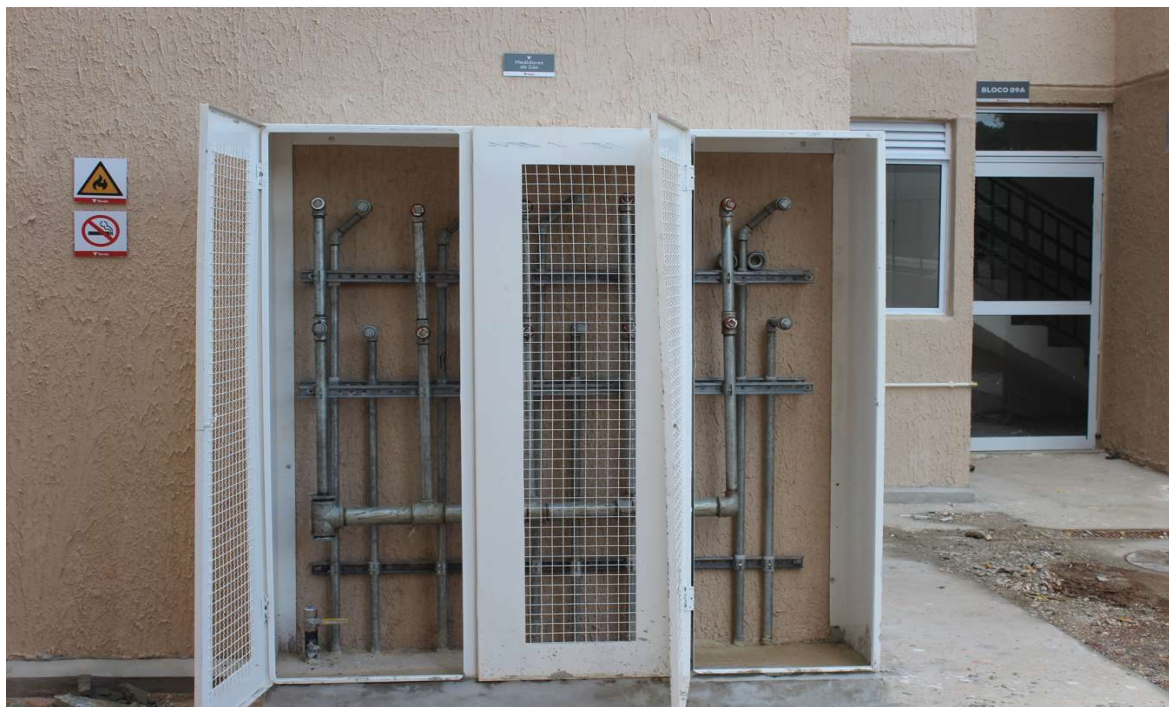
As obras para o assentamento da rede interna estão em plena execução. Ainda havia medidores e reguladores de pressão (PI) para serem instalados em muitos dos blocos do condomínio, pois ainda restavam obras a serem concluídas pela construtora. Esse procedimento é adotado em conjunto, entre concessionária e construtora, a fim de evitar que o material se perca e/ou seja avariado (Foto 3). Inclusive, alguns locais estavam isolados pela construtora como medida de segurança a fim de evitar trânsito desnecessário de pessoas (Foto 4).

Foto 3 : instalação para regulador e medidores

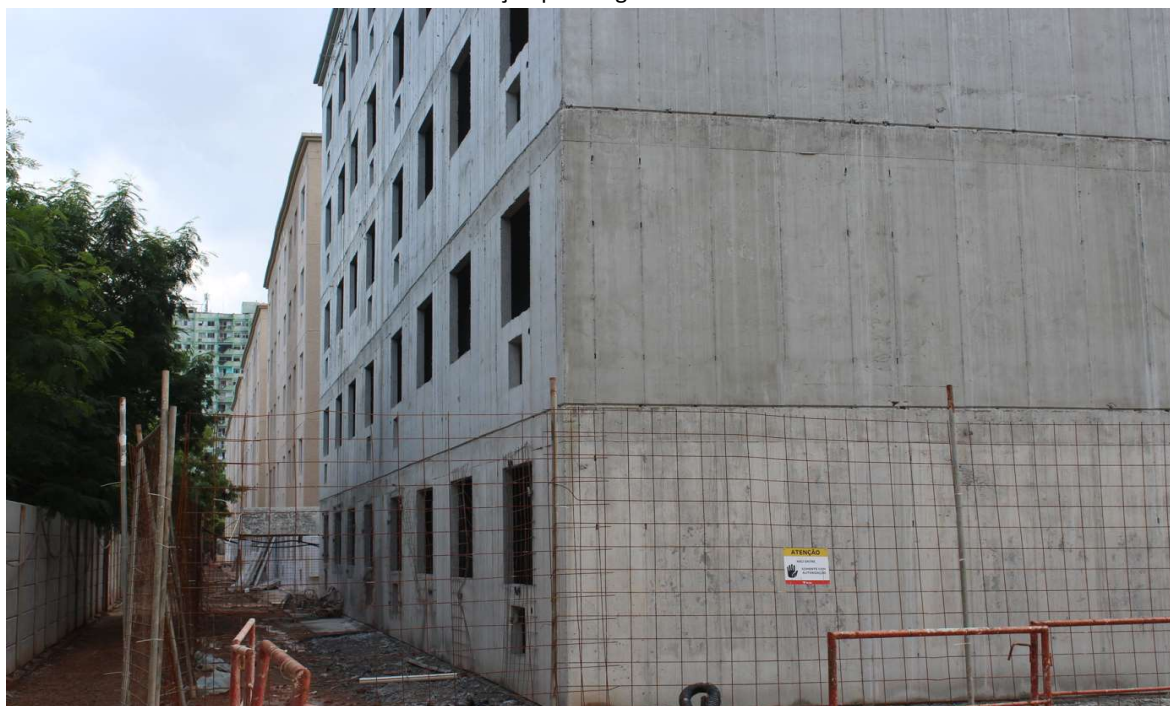
Foto 4 : isolamento de área
