## RELATÓRIO DE FISCALIZAÇÃO

| <b>1 – Nº de Relatório (RF CAENE):</b><br>P_011_25 | <b>2 – Data da Fiscalização:</b><br>22/01/2025 | <b>3 – Concessionária Fiscalizada:</b><br>CEG |
| <b>4 – Endereço:</b><br>Avenida Alencastro Guimarães | <b>5 – Bairro(s):</b><br>Vila Geny | <b>6 – Município/UF:</b><br>Itaguaí/RJ |

| <b>Número do Projeto:</b> IT-000-52649/2022 | <b>Tipo de obra:</b> Expansão de rede | <b>Interna</b> | <b>Externa</b> | <b>X</b> |

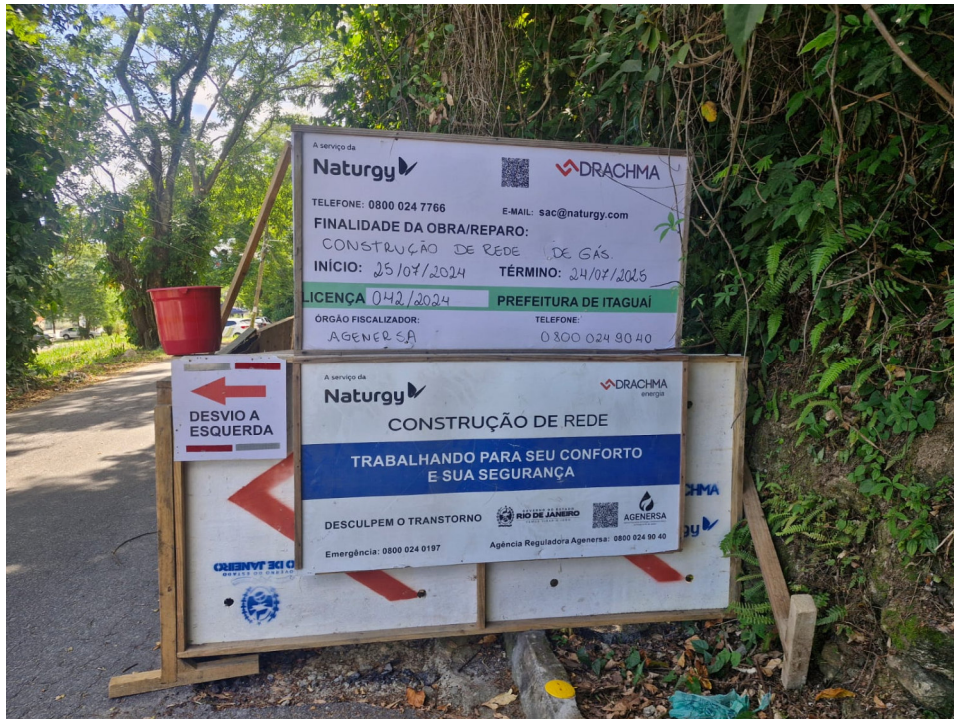
Trata-se de trecho de obra de expansão de rede realizada pela empresa Drachma (Foto 1) com o objetivo de abastecer um perímetro de, aproximadamente, 4 km na região (Foto 2). Para isso, foi utilizada tubulação de PE Ø 200 mm. A maior parte da obra já realizada foi feita por método não destrutivo, contudo, especificamente o trecho fiscalizado, na altura da casa nº 20, foi feito por vala aberta (Foto 3), pois não foi possível o uso do método não destrutivo.

Foto 1: Placa de identificação da obra localizada no trecho fiscalizado.

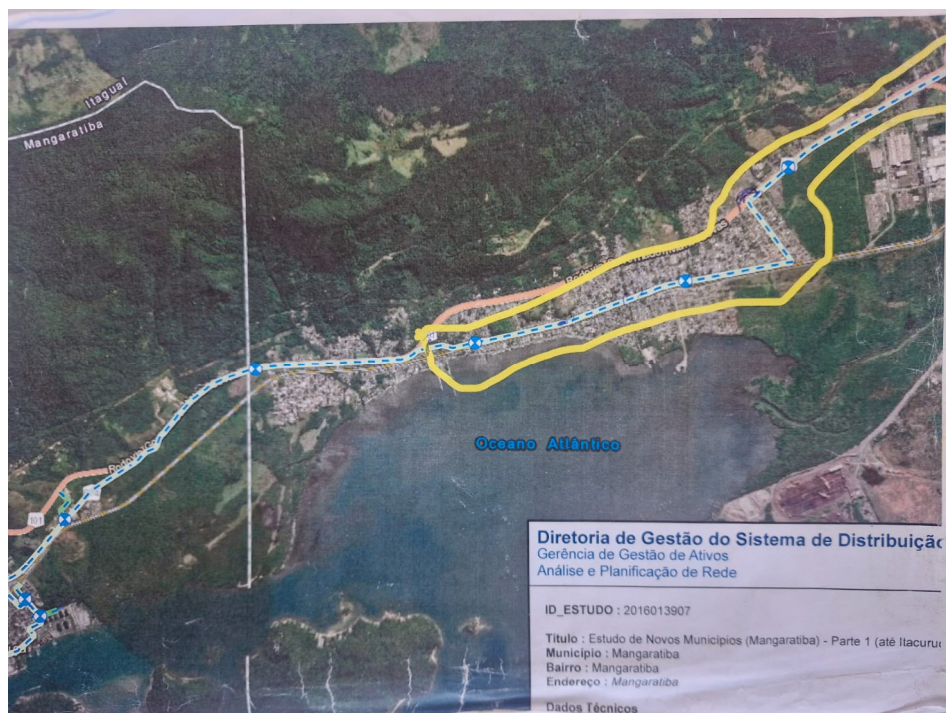
Foto 2: Perímetro total da obra de expansão da rede na região.

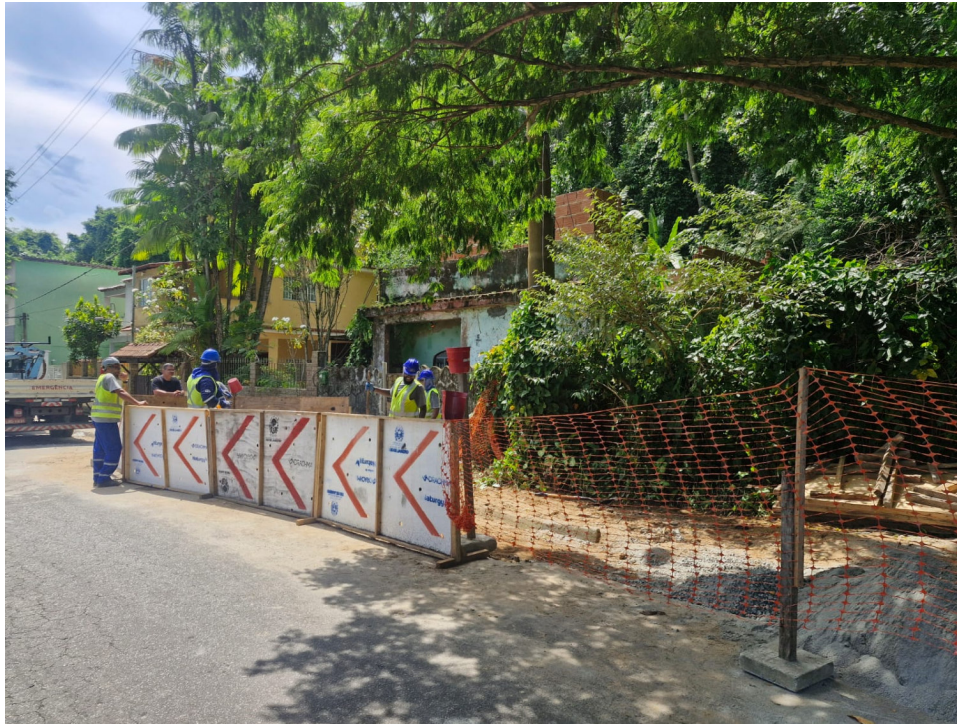
Foto 3: Trecho fiscalizado com assentamento de tubulação por método destrutivo (vala aberta).

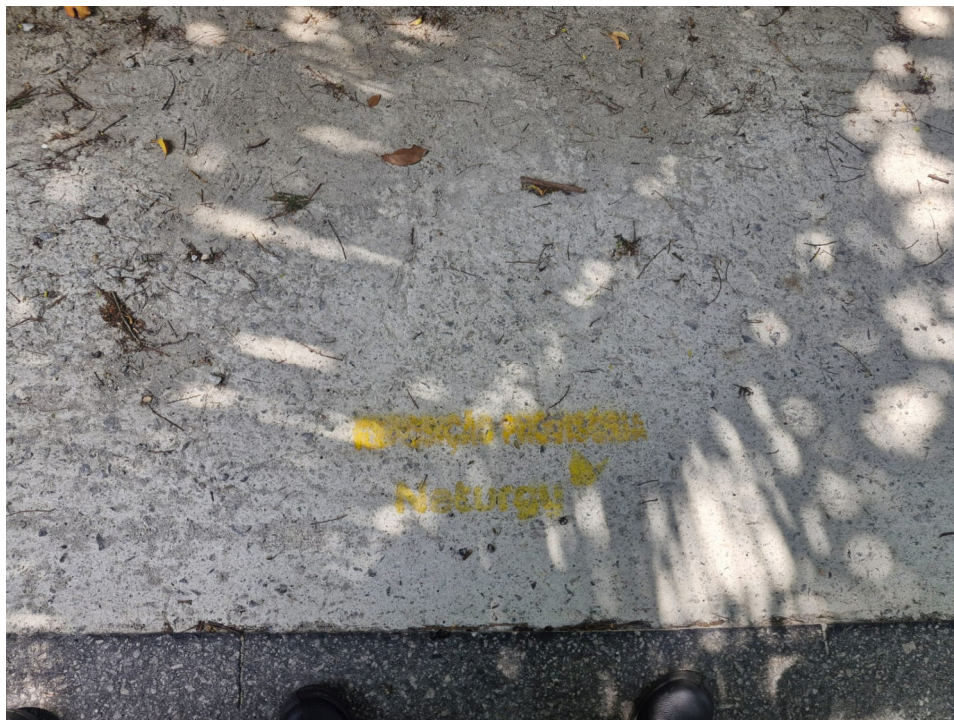
Cabe ressaltar que, durante a fiscalização, foram encontrados trechos de recomposição provisória (Foto 4), que serão recompostos definitivamente após o avanço da obra. Foram identificados, ainda, marcos planos definitivos no calçamento da avenida, em trechos de assentamento da tubulação por método não destrutivo (Fotos 5 e 6). O isolamento da obra foi feito com tapumes e tela tapume (Fotos 7 e 8).

Foto 4: Trecho de recomposição provisória.

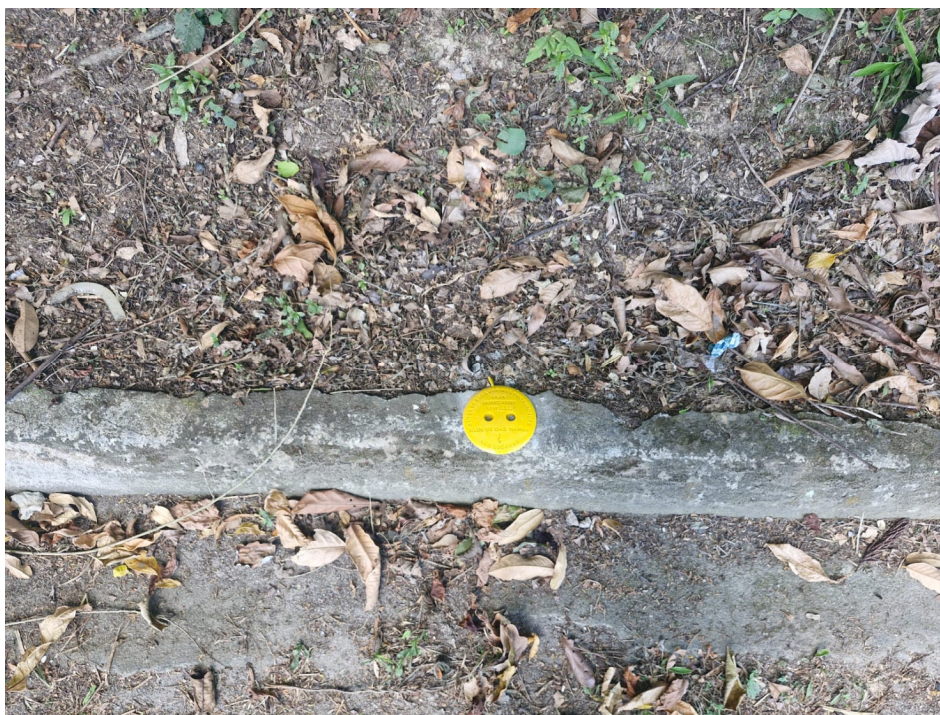
Foto 5: Trecho de assentamento de tubulação por método não destrutivo identificado com marco plano.

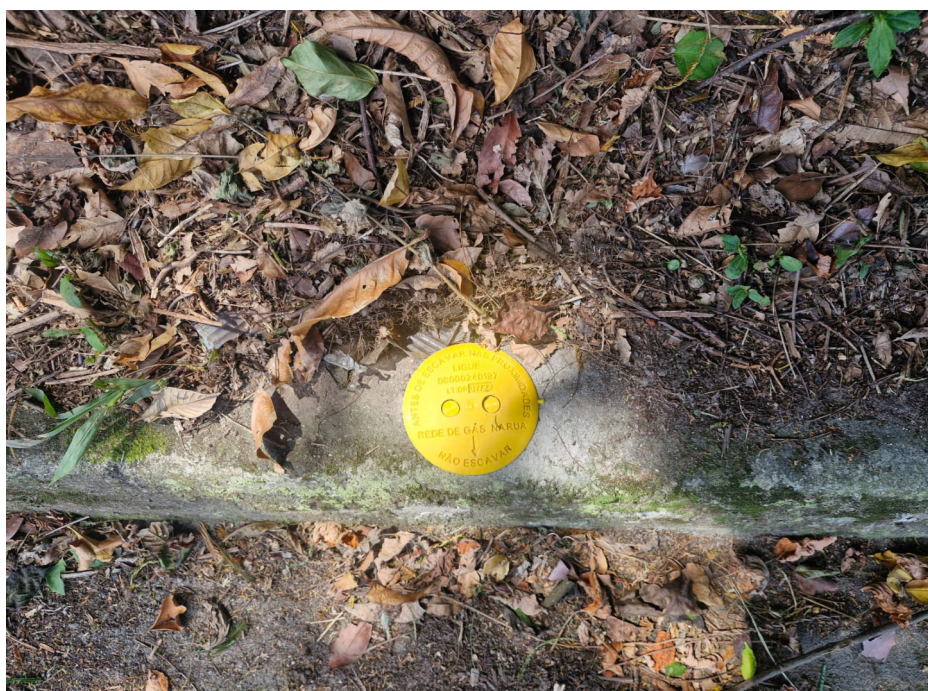
Foto 6: Trecho de assentamento de tubulação por método não destrutivo identificado com marco plano.

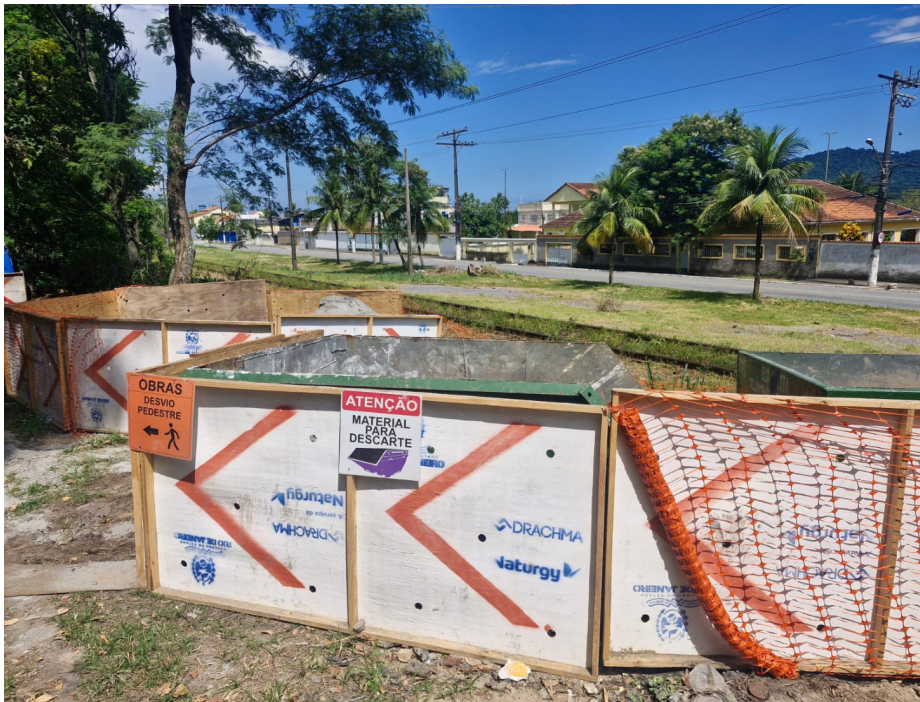
Foto 7: Isolamento da área de descarte de material feito com tapume e tela tapume e com sinalização adequada.

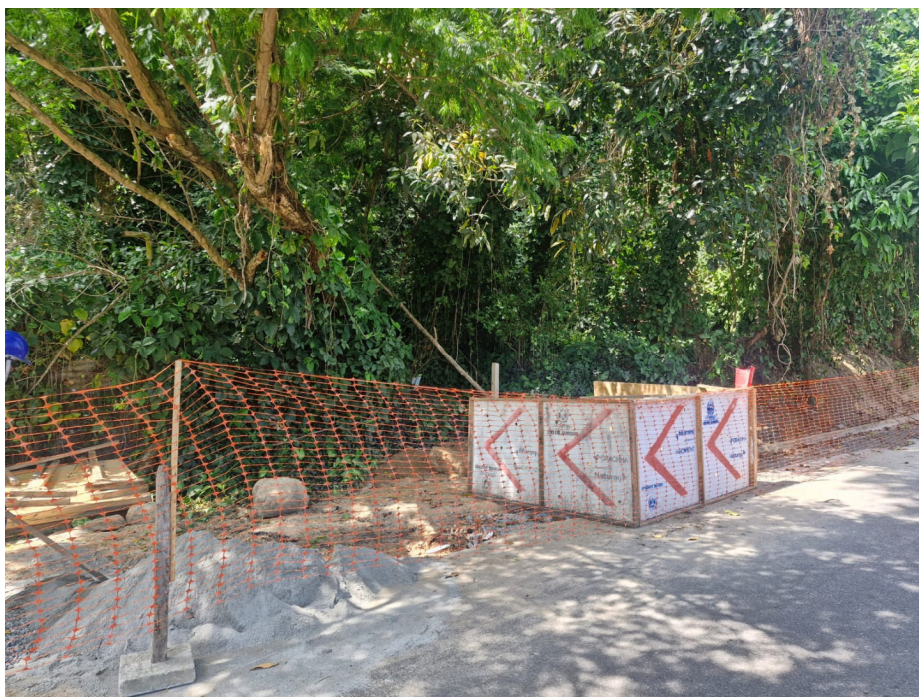
Foto 8: Isolamento da obra feito com tapume e rede tapume.
