## RELATÓRIO DE FISCALIZAÇÃO

| <b>1- RF CAENE Nº:</b><br>P-011/21 | <b>2 – Data da Fiscalização:</b><br>16/07/2021 | <b>3 – Concessionária Fiscalizada:</b><br>CEG | |
| <b>4 – Endereço da Fiscalização:</b><br>Rua Paulo Barreto, 98. | | <b>5 – Bairro(s):</b><br>Botafogo | <b>6 - Município:</b><br>Rio de Janeiro |
| <b>7 – Objetivo da Fiscalização:</b><br>Vistoria realizada em atenção a ocorrência nº.: 2021004842– Processo SEI-220007/001715/2021. | | | |

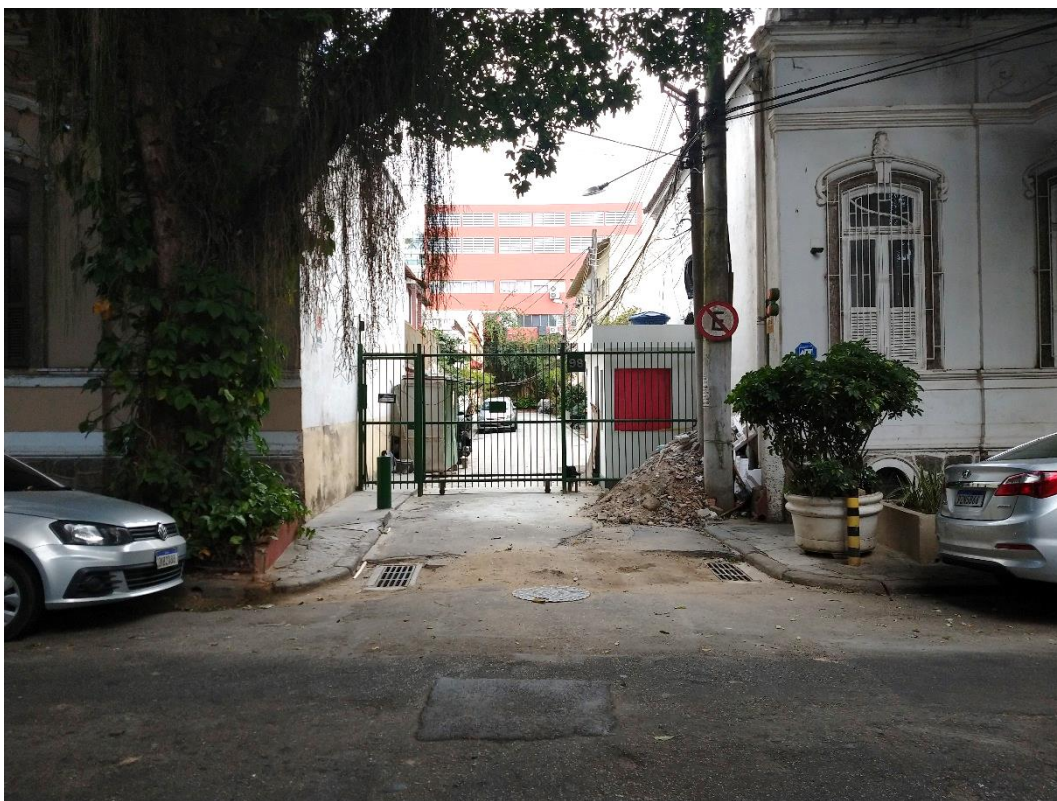
**FOTO 1: Vista da entrada da vila Rua Paulo Barreto, 98, Botafogo, Rio de Janeiro.**

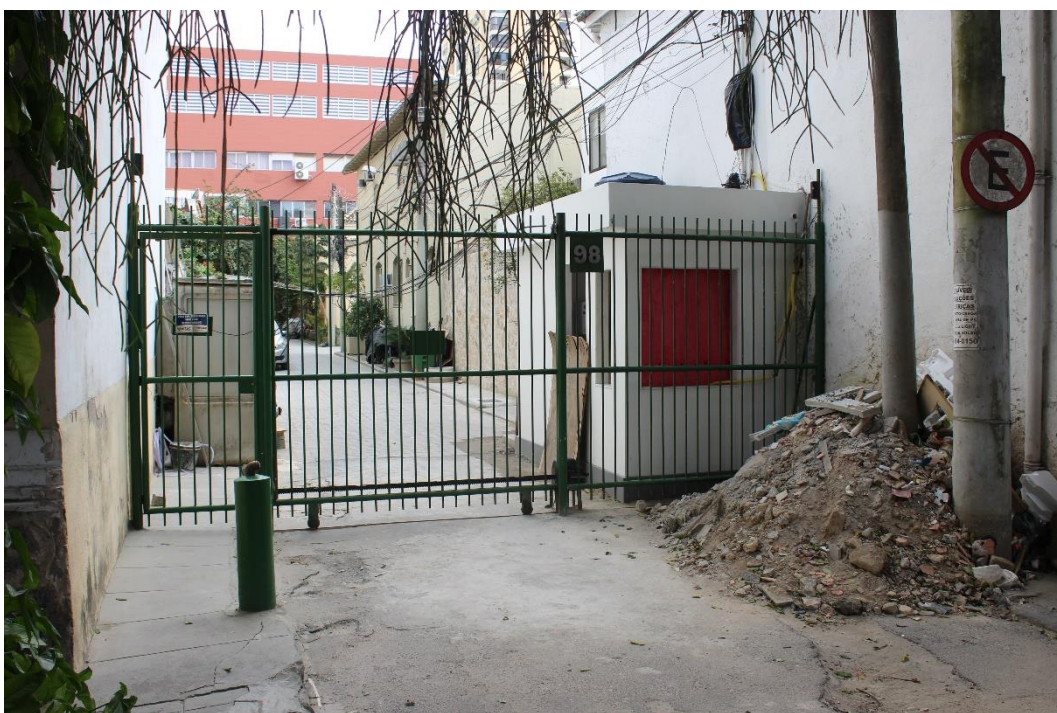
**FOTO 2: Outra vista da entrada da vila Rua Paulo Barreto, 98, Botafogo, Rio de Janeiro.**

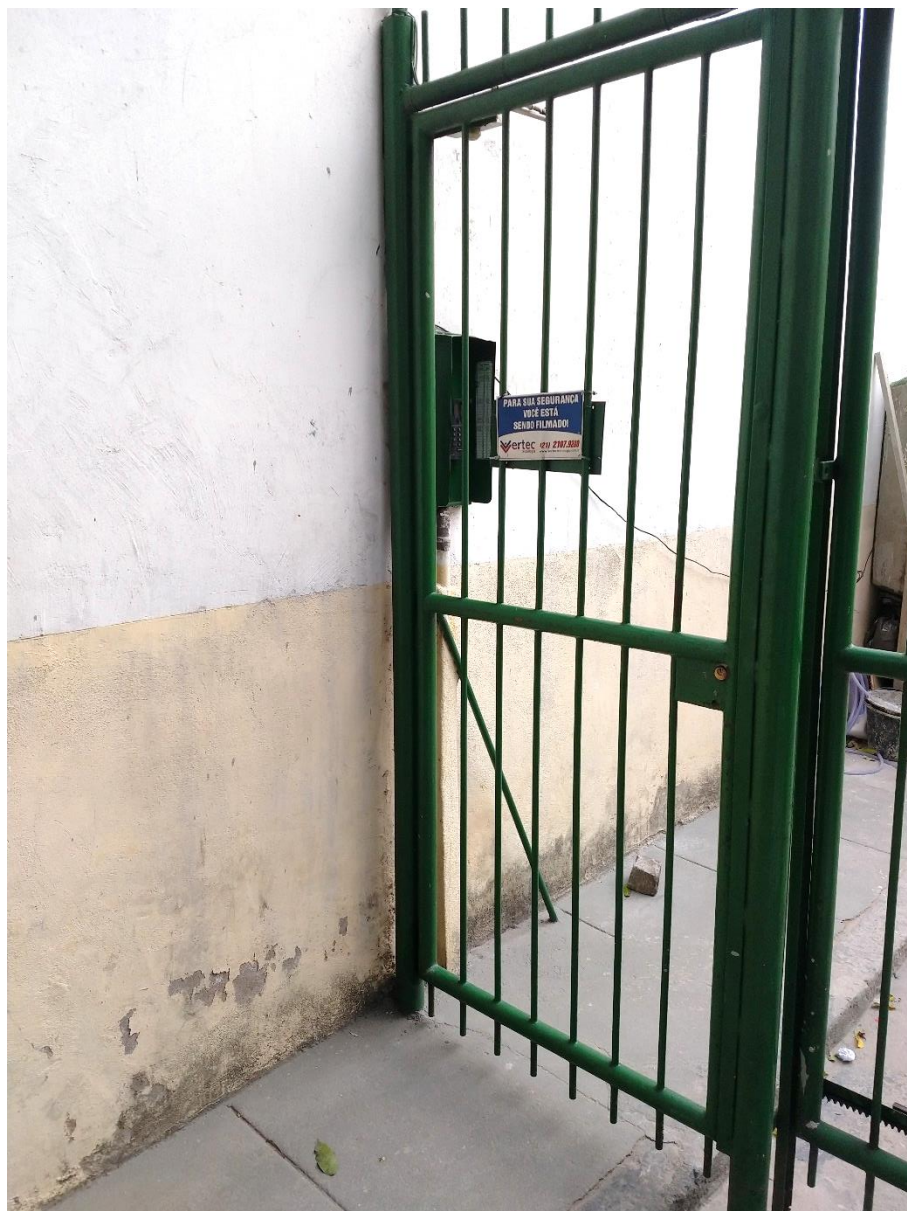
Em visita foi possível identificar que há bloqueio restringindo o acesso à vila sendo necessário autorização de acesso por meio de contato por interfone.

**FOTO 3: Vista do portão social da vila.**

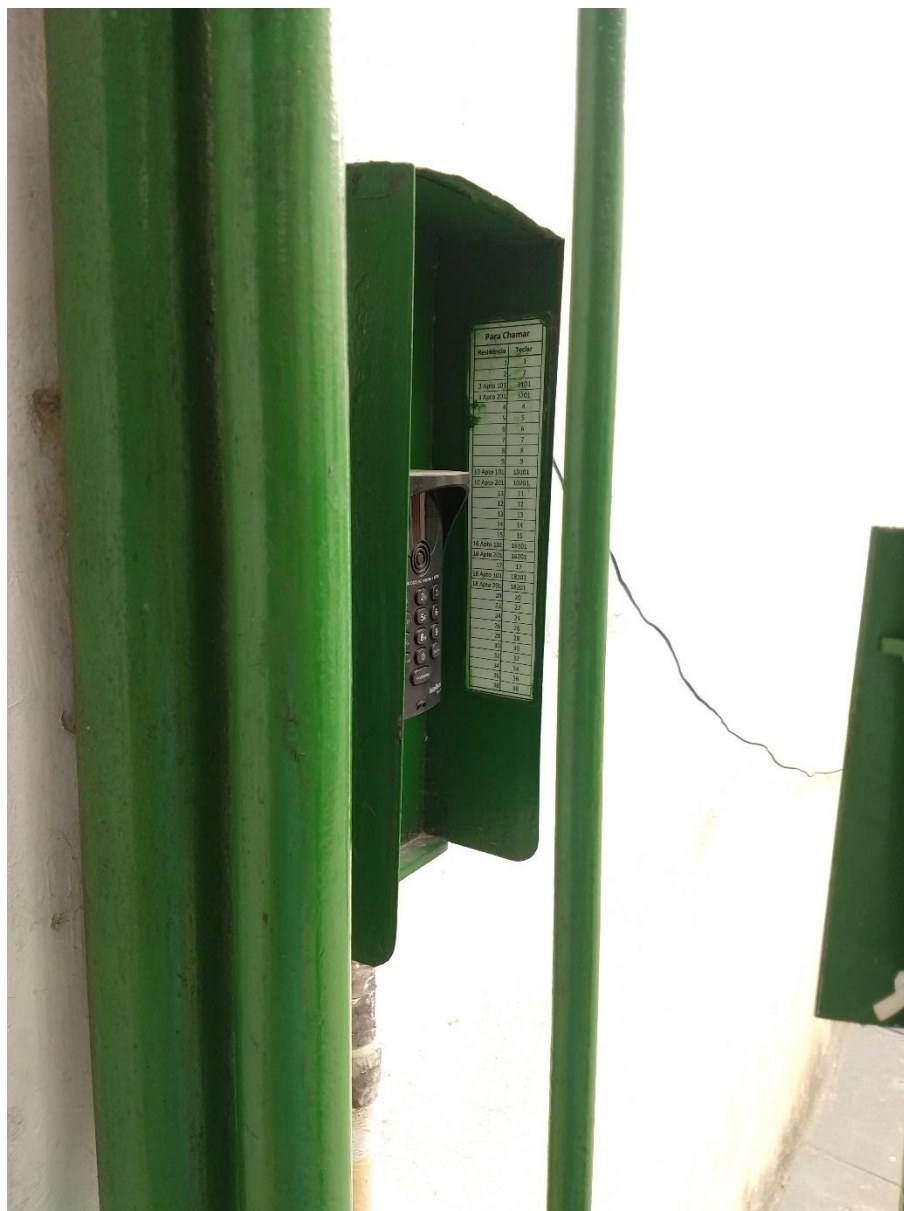
**FOTO 4: Detalhe do interfone do portão social de acesso à vila.**

Vila dotada com sistema de segurança por meio de câmeras e com acesso restrito sendo necessário a liberação por meio de interfone.
