**RELATÓRIO DE FISCALIZAÇÃO**  
**CÂMARA ENERGIA**

| <b>1- RF CAENE Nº:</b><br>P-011/22 | | <b>2 - Data da Fiscalização:</b><br>13/05/2022 | | <b>3 - Concessionária Fiscalizada:</b><br>CEG | |
| <b>4 - Endereço da Fiscalização:</b><br>Rua José Duarte, n.º 78 | | | <b>5 - Bairro(s):</b><br>Vargem Pequena | | <b>6 - Município:</b><br>Rio de Janeiro/RJ |
| <b>7 - Objetivo da Fiscalização:</b><br>Vistoria realizada com o objetivo de acompanhar as obras da Concessionária no município. | | | | | |

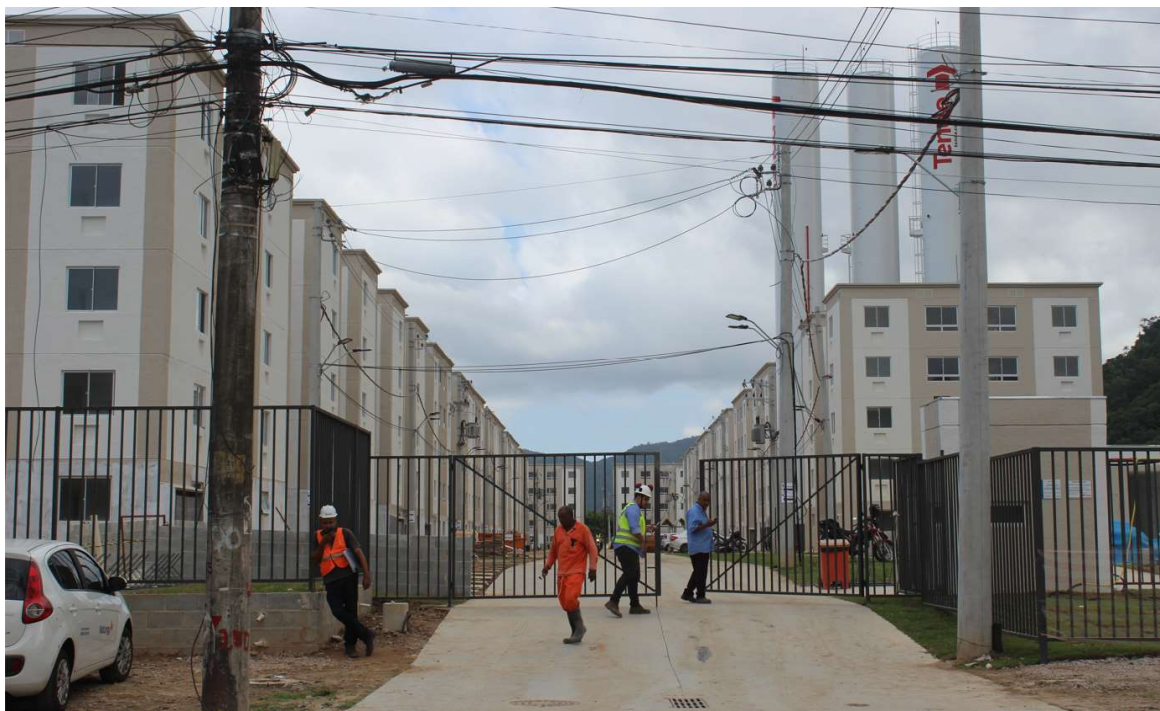
Vistoria realizada em conjunto com a Concessionária e a prestadora de serviços técnicos de engenharia, Drachma, com objetivo de verificar o andamento das obras de expansão de rede no Residencial Praia Park Sol (Foto 1). Estiveram presentes nesta data os funcionários listados abaixo:

Foto 1 : fachada do condomínio

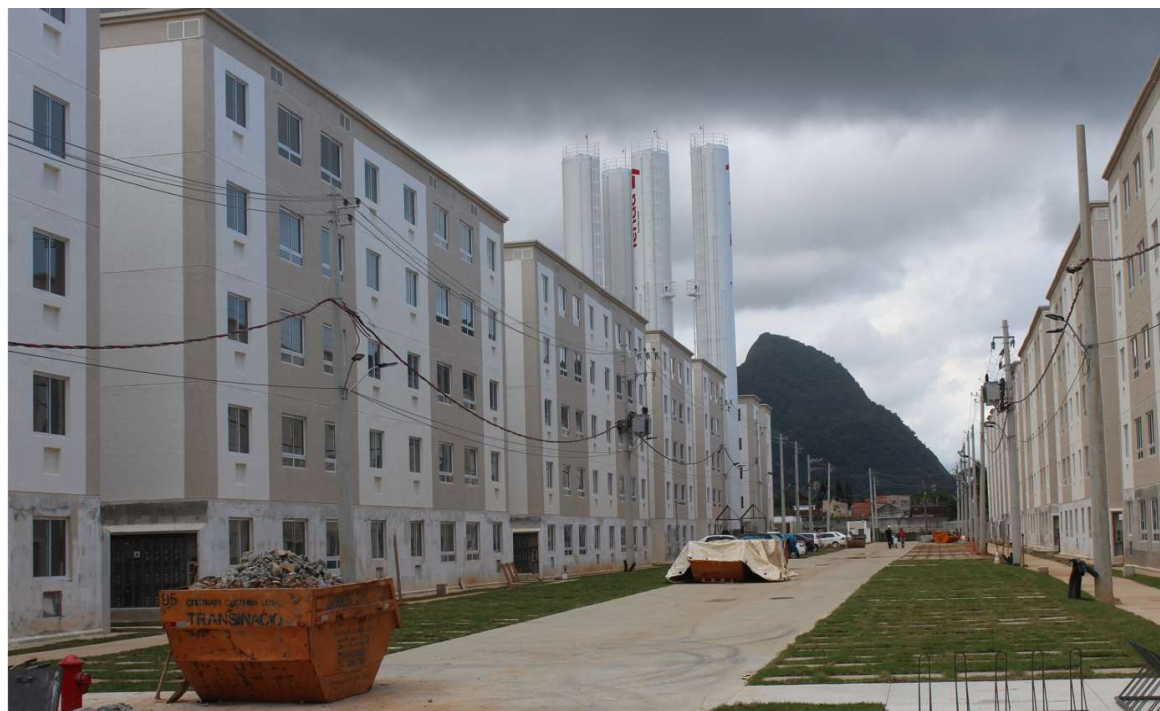
Durante a visita à obra de expansão de rede de gás natural, foi possível verificar que se trata de obra em conjunto habitacional próxima de ser concluída (Foto 2).

Foto 2 : situação atual da obra

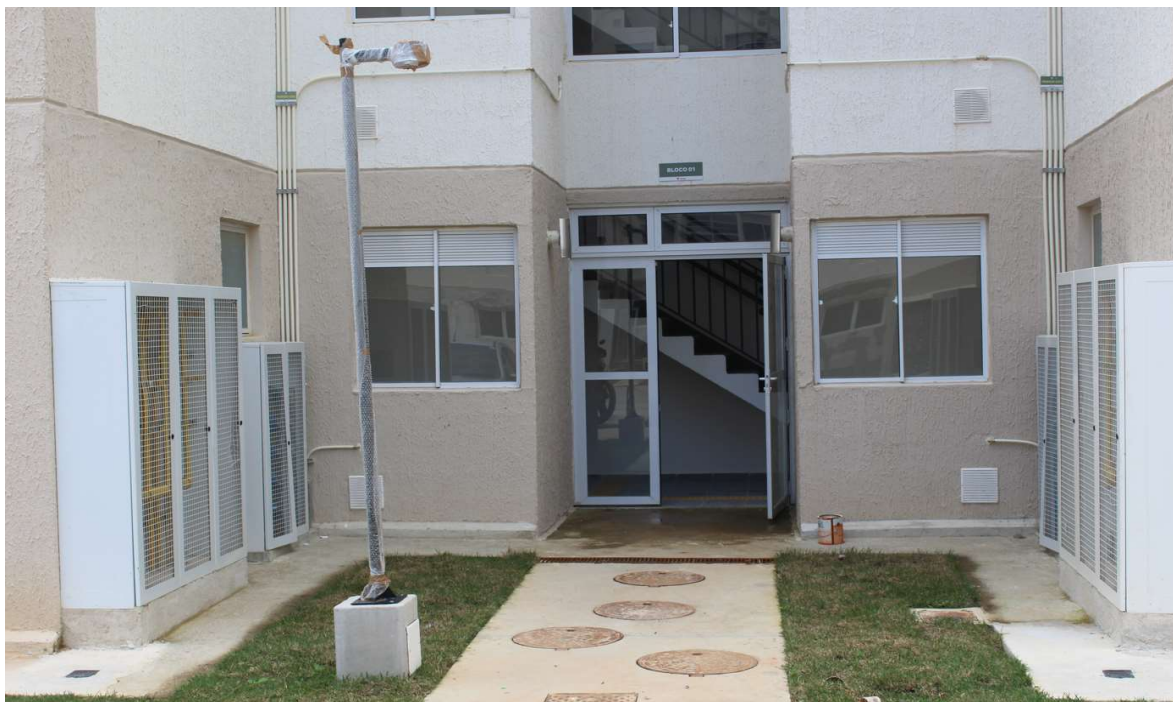
As obras de assentamento da rede interna estão concluídas e havia ramais instalados, faltando os medidores e reguladores de pressão (PI) para serem instalados nos blocos do condomínio, pois estes só serão fornecidos quando houver a primeira solicitação de instalação por morador, após a conclusão das obras da construtora (acredita-se até o final do mês). Esse procedimento é adotado em conjunto, entre concessionária e construtora, a fim de evitar que o material se perca e/ou seja avariado (Foto 3).

Foto 3 : instalação para regulador e medidores
