**RELATÓRIO DE FISCALIZAÇÃO**  
**CÂMARA ENERGIA**

| <b>1- RF CAENE Nº:</b><br>P-011/23 | <b>2 - Data da Fiscalização:</b><br>14/02/2023 | <b>3 - Concessionária Fiscalizada:</b><br>CEG | |
| <b>4 - Endereço da Fiscalização:</b><br>Rua Miguel Ângelo, n.º 446 | <b>5 - Bairro(s):</b><br>Cachambi | <b>6 - Município:</b><br>Rio de Janeiro/RJ | |
| <b>7 - Objetivo da Fiscalização:</b><br>Vistoria realizada com o objetivo de acompanhar as obras da Concessionária no Município. | | | |

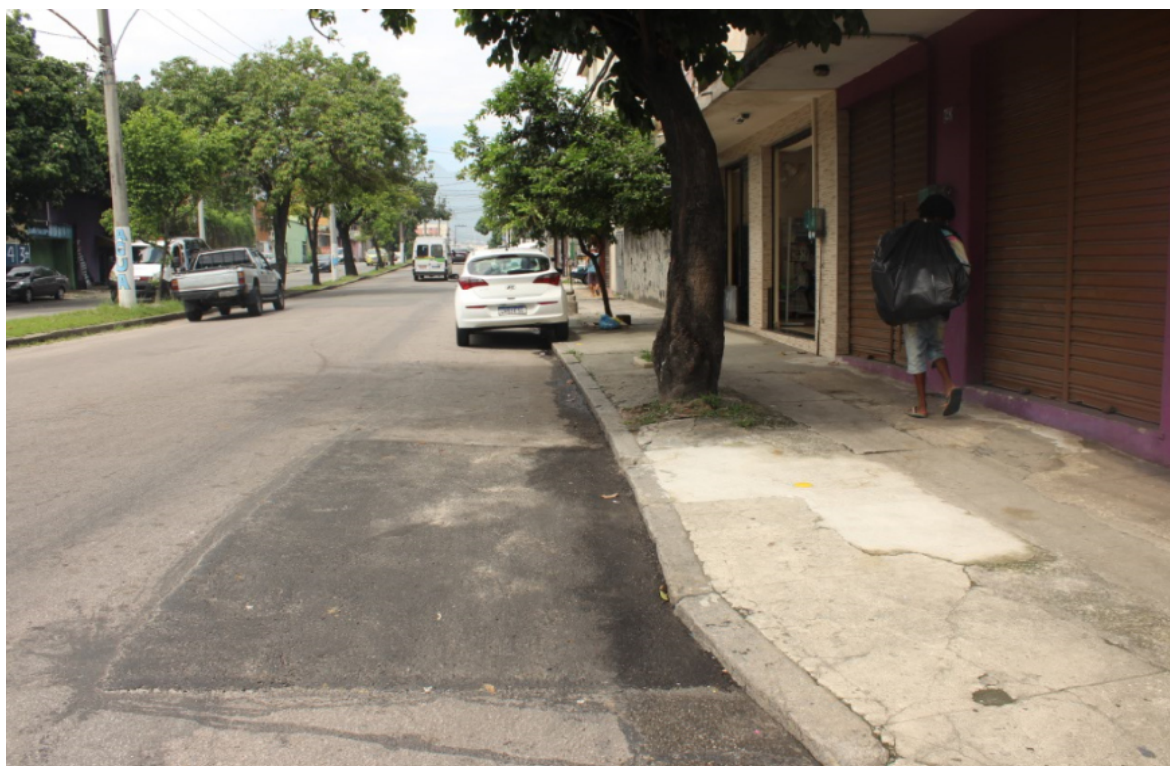
Vistoria realizada em conjunto com a Concessionária, representada pela sua Gestora de Obras Kelly e a prestadora de serviços técnicos de engenharia Energas, com o objetivo de verificar o andamento das obras de renovação de rede na Rua Miguel Ângelo (Foto 1).

Foto 1: Recomposição de via e calçada

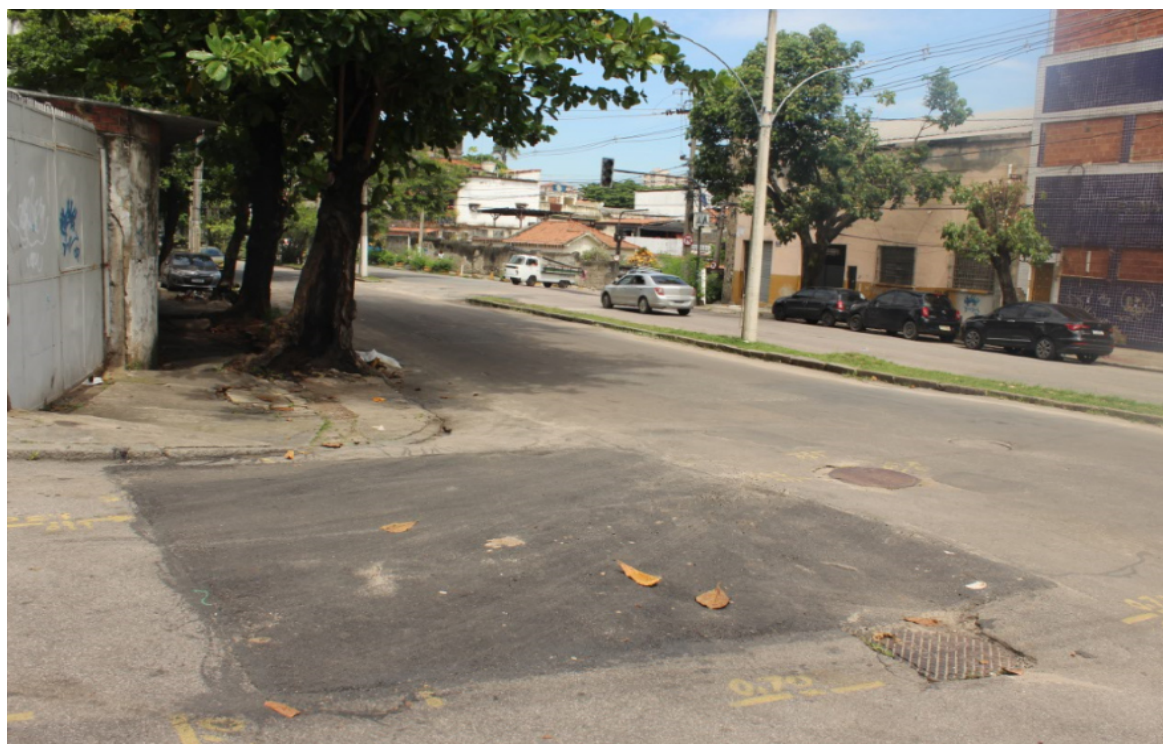
Durante a vistoria foram encontradas recomposições em mau estado, conforme apontado no item 14.

Foto 2: Recomposição com desnível e perda de material

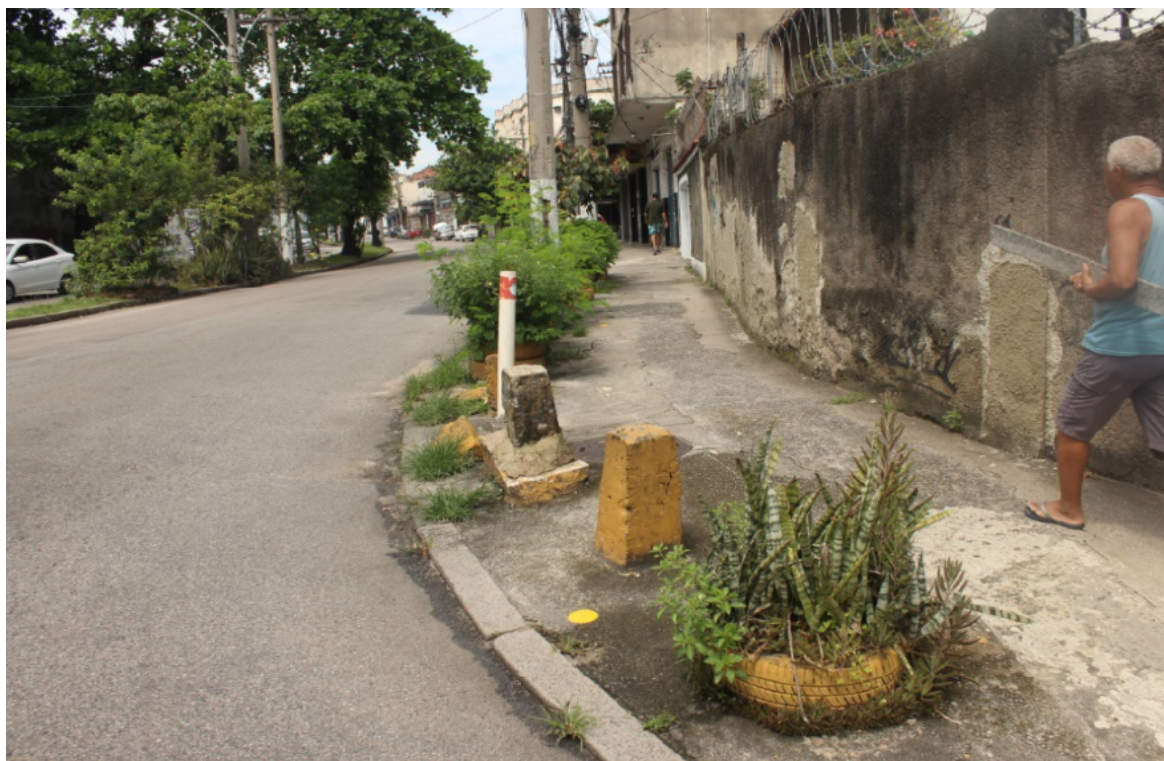
A rede encontrava-se em carga e havia marco planos posicionados indicando sua presença.

Foto 3: Marco plano

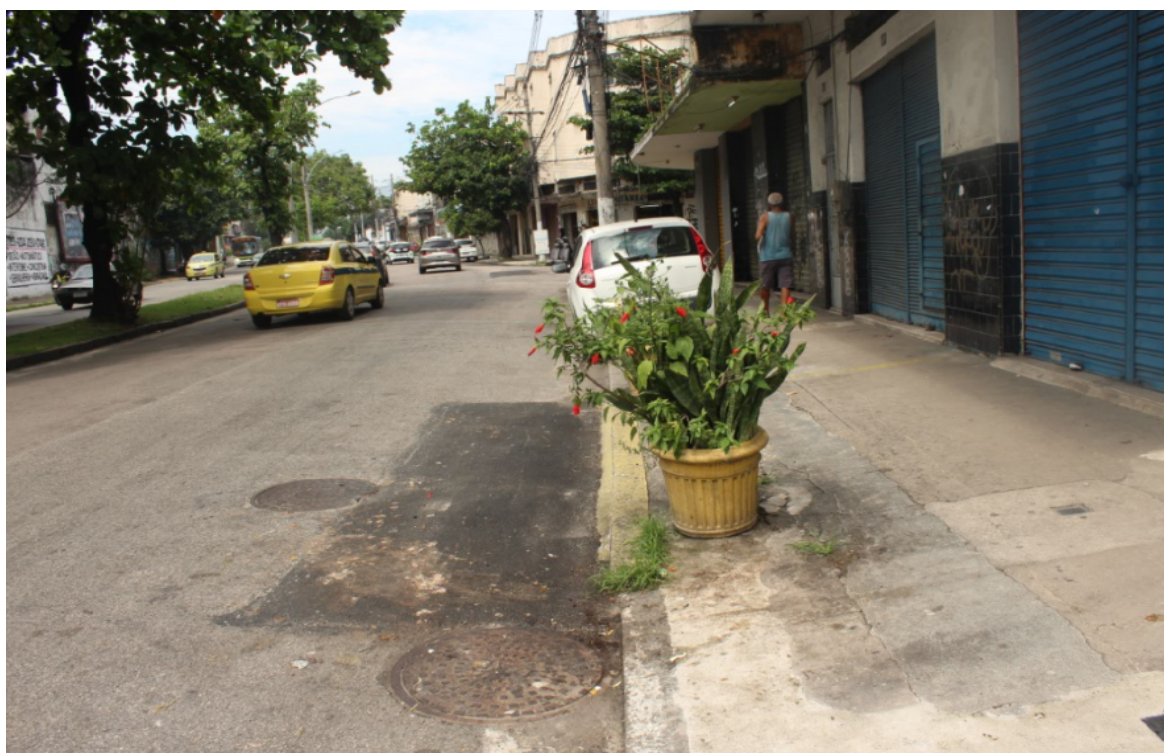
Foto 4: Recomposição em mau estado

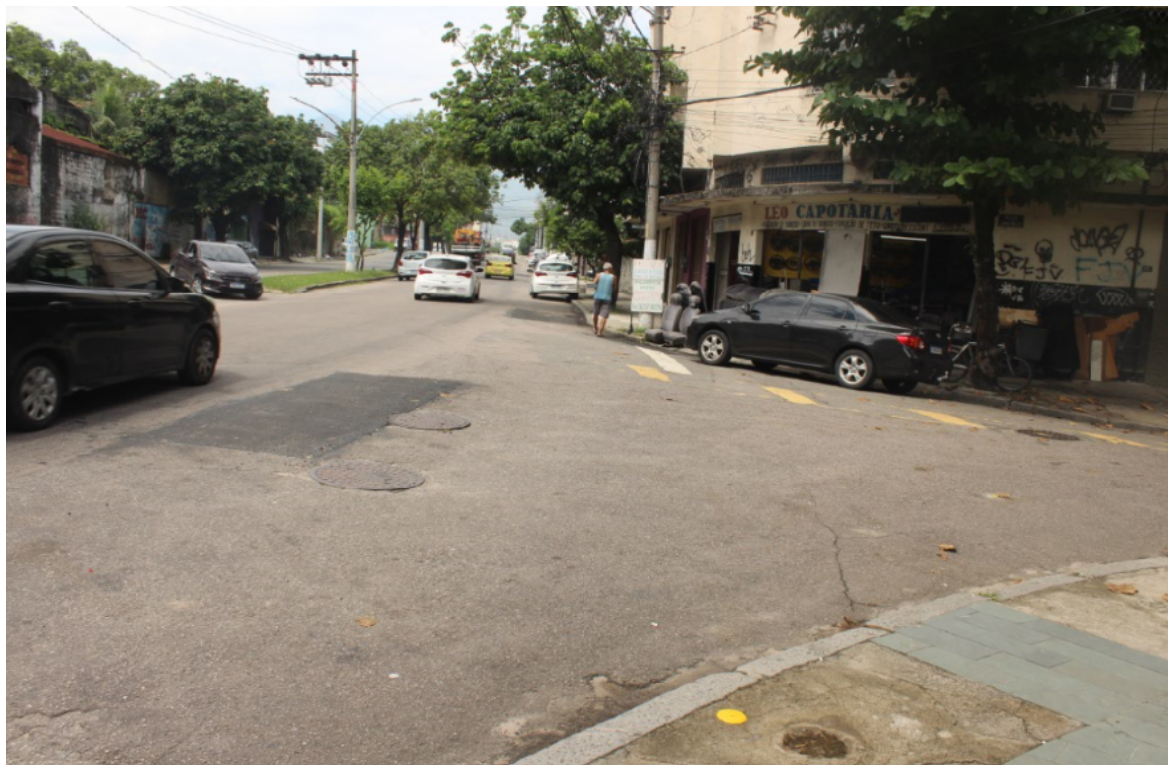
Foto 5: Recomposição em mau estado e marco plano

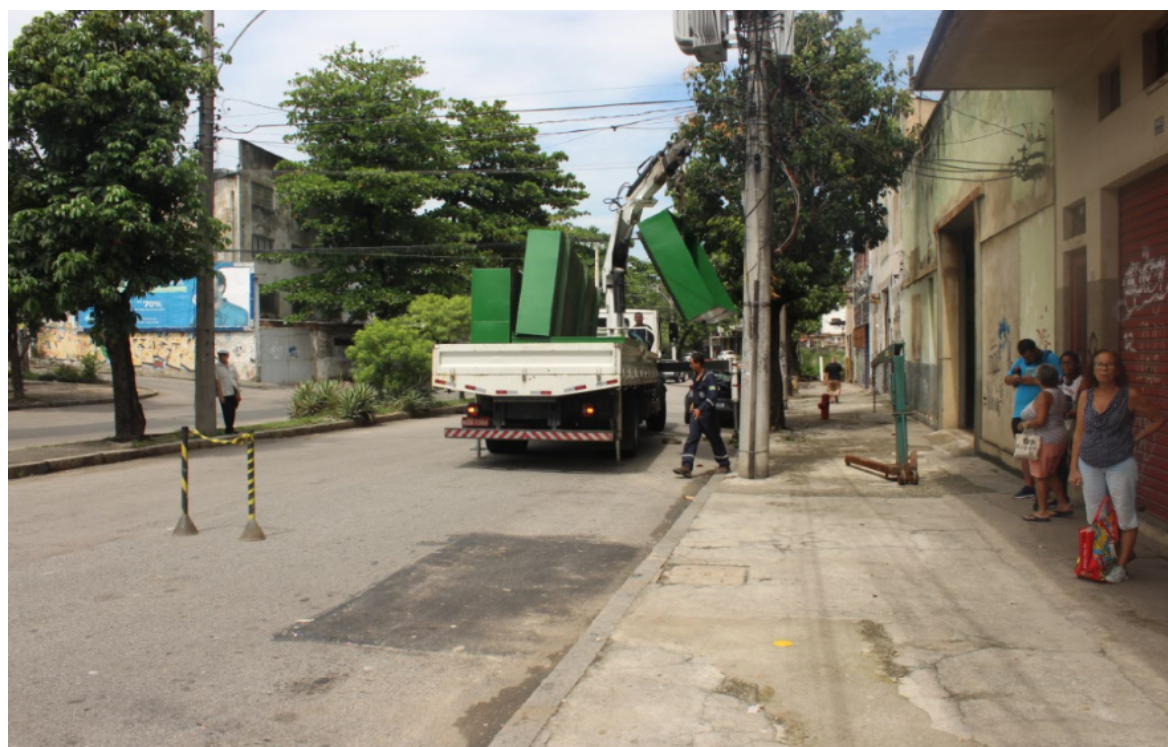
Foto 6: Recomposição em mau estado e marco plano
