## RELATÓRIO DE FISCALIZAÇÃO

| <b>1- RF CAENE Nº:</b><br>P-012/21 | <b>2 – Data da Fiscalização:</b><br>20/08/2021 | <b>3 – Concessionária Fiscalizada:</b><br>CEG | |
| <b>4 – Endereço da Fiscalização:</b><br>Avenida Presidente Costa e Silva. | | <b>5 – Bairro(s):</b><br>São Cristóvão | <b>6 - Município:</b><br>Rio de Janeiro |
| <b>7 – Objetivo da Fiscalização:</b><br>Vistoria realizada em atenção a Ocorrência nº: 2021007912 para acompanhamento na execução de obra. | | | |

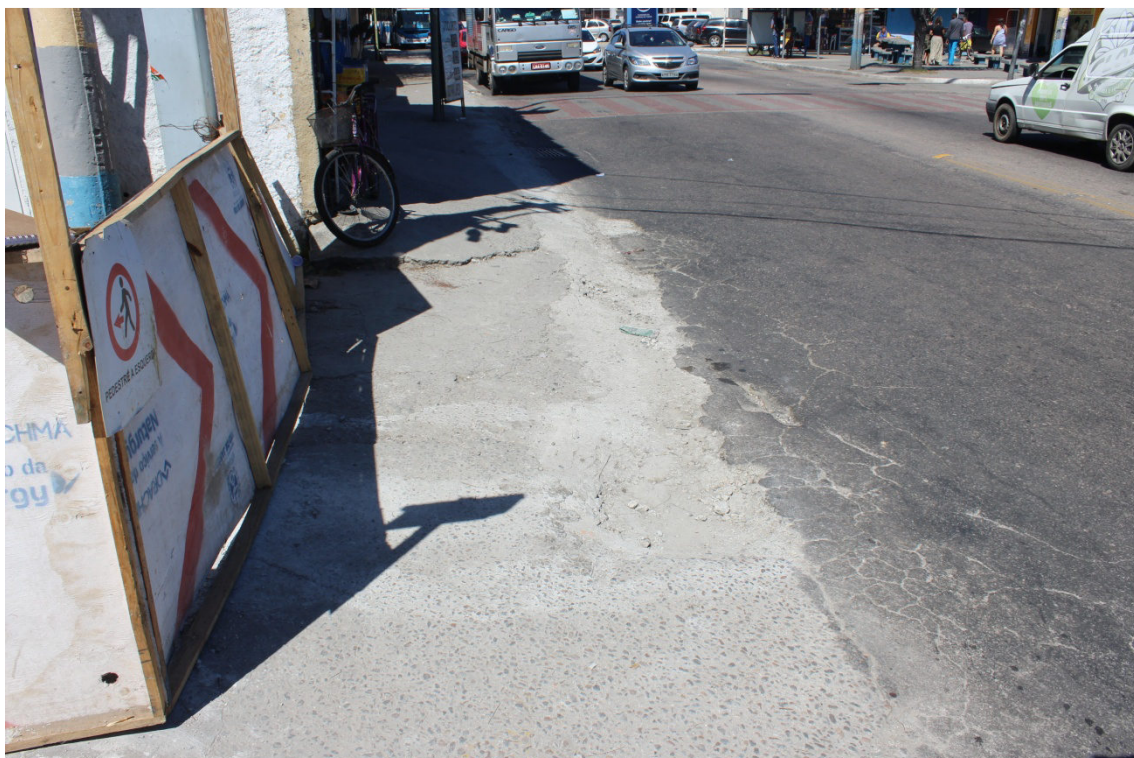
**FOTO 3: Sinalização de pedestre posicionada de forma indevida não promovendo a sinalização adequada ao sentido do fluxo de pessoas**

Solicitamos que a Concessionária providencie o reparo e encaminhe documentação comprobatória, além de promover melhorias na organização como, agilizar o recolhimento de material a serem descartados, manter o alinhamento de tapumes, buscar reduzir o número de baias, agilizar o processo de recomposição.

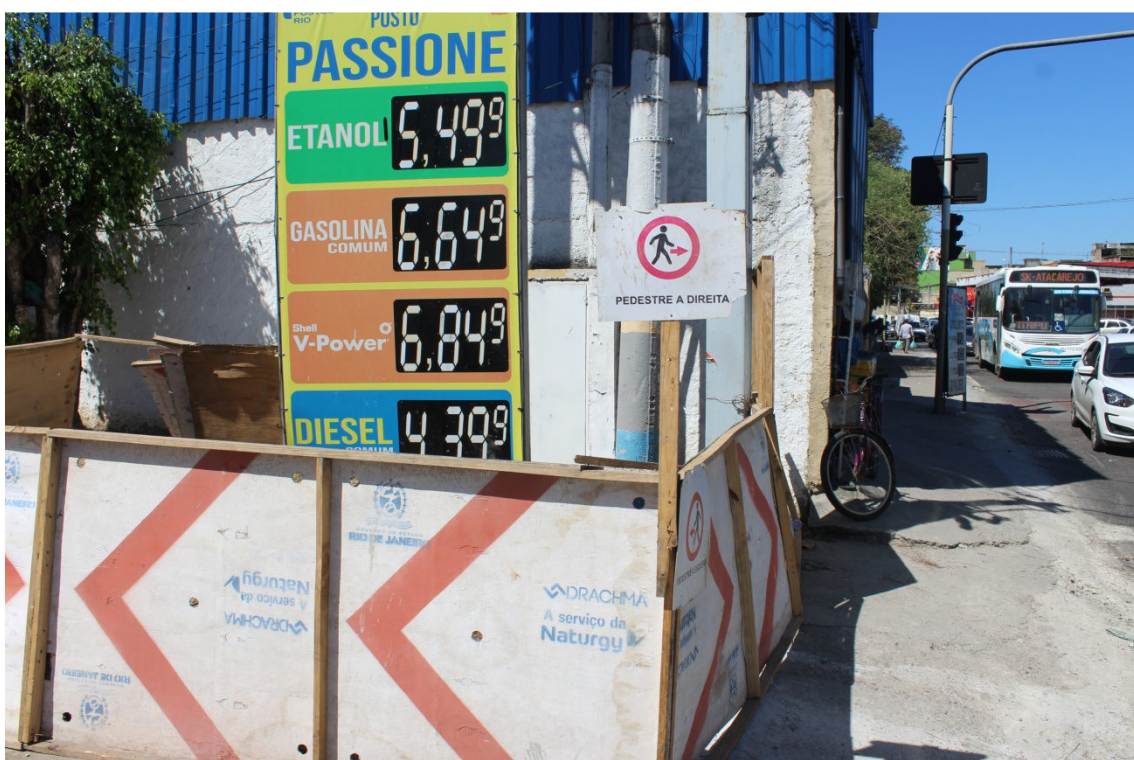
**FOTO 4: Ausência de sinalização para veículos – entrada de posto de combustível veicular.**

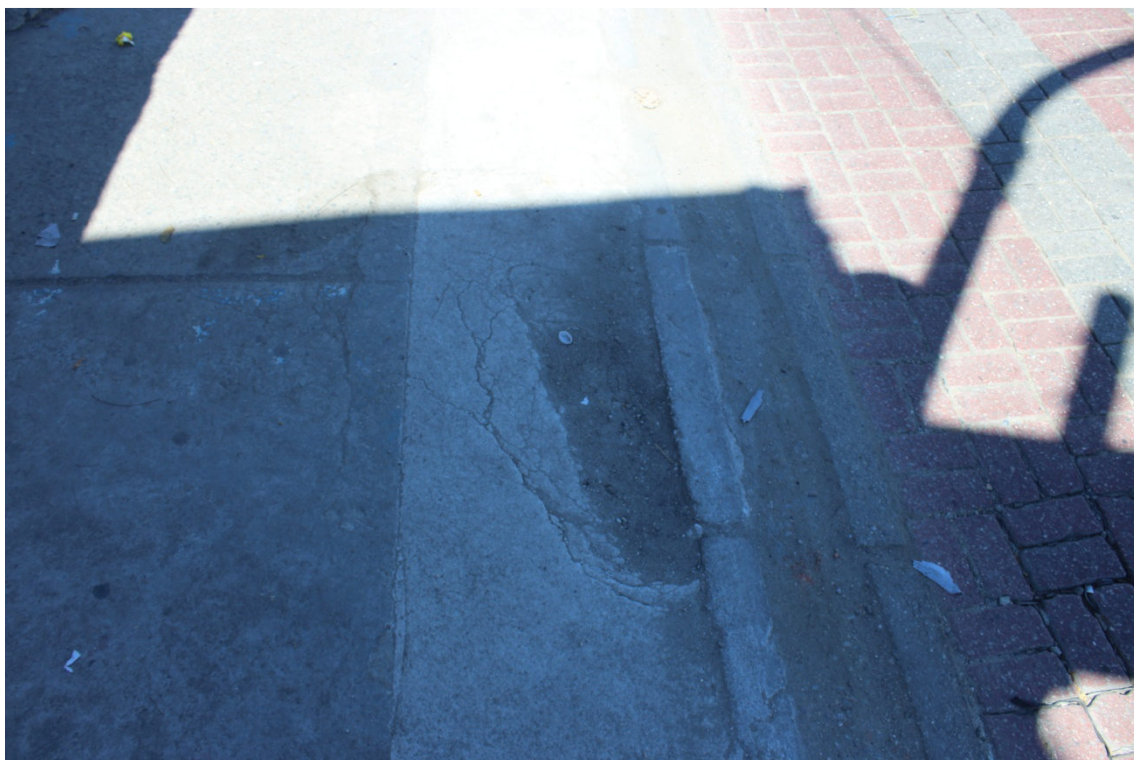
**FOTO 5: Afundamento em recomposição de calçada.**

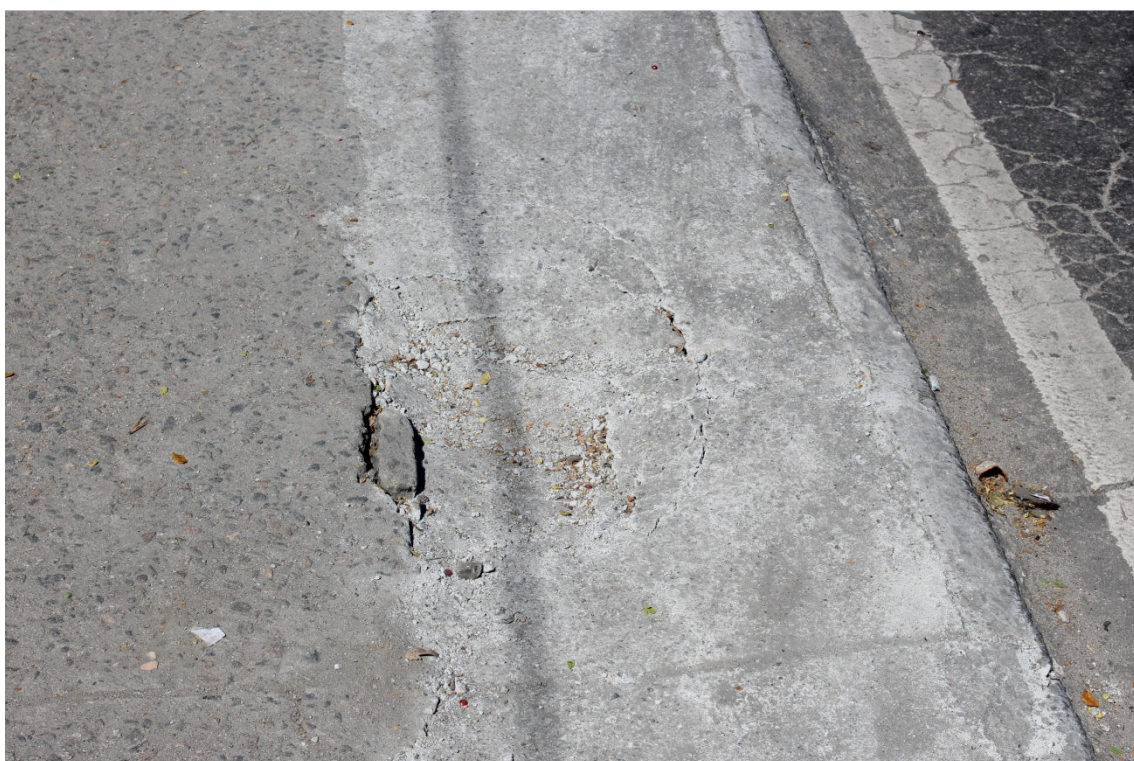
**FOTO 6: Afundamento em recomposição de calçada.**

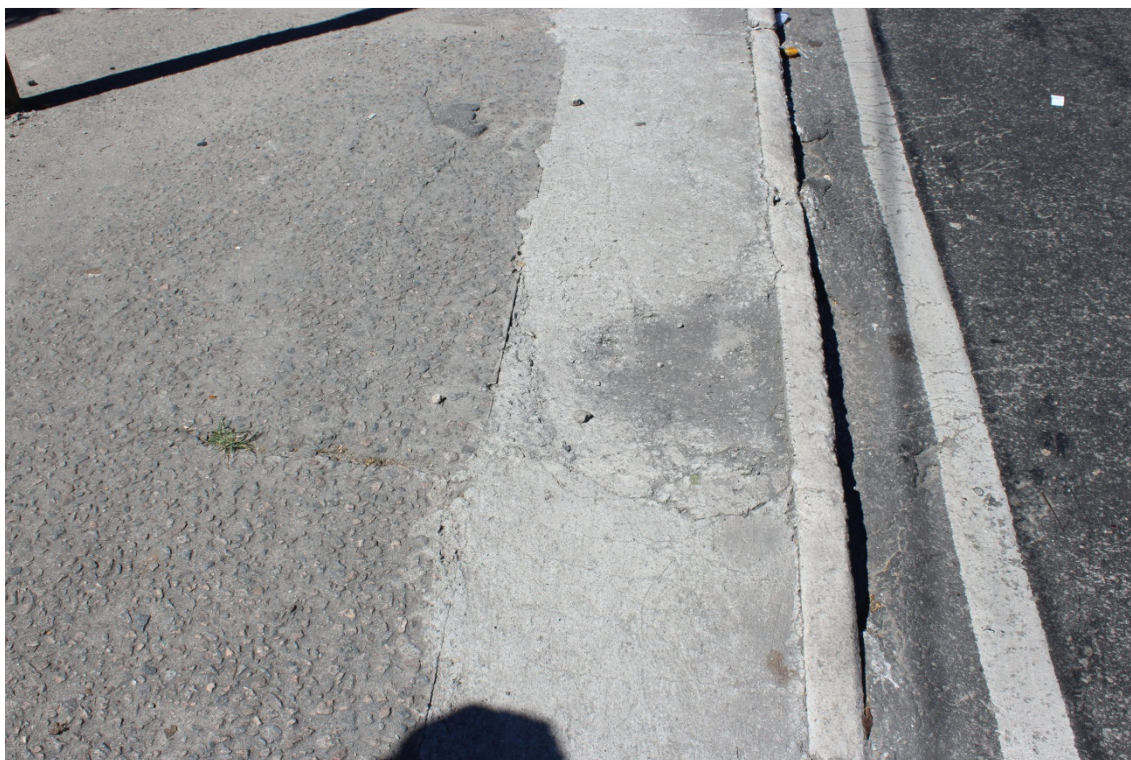
**FOTO 7: Afundamento em recomposição de calçada.**

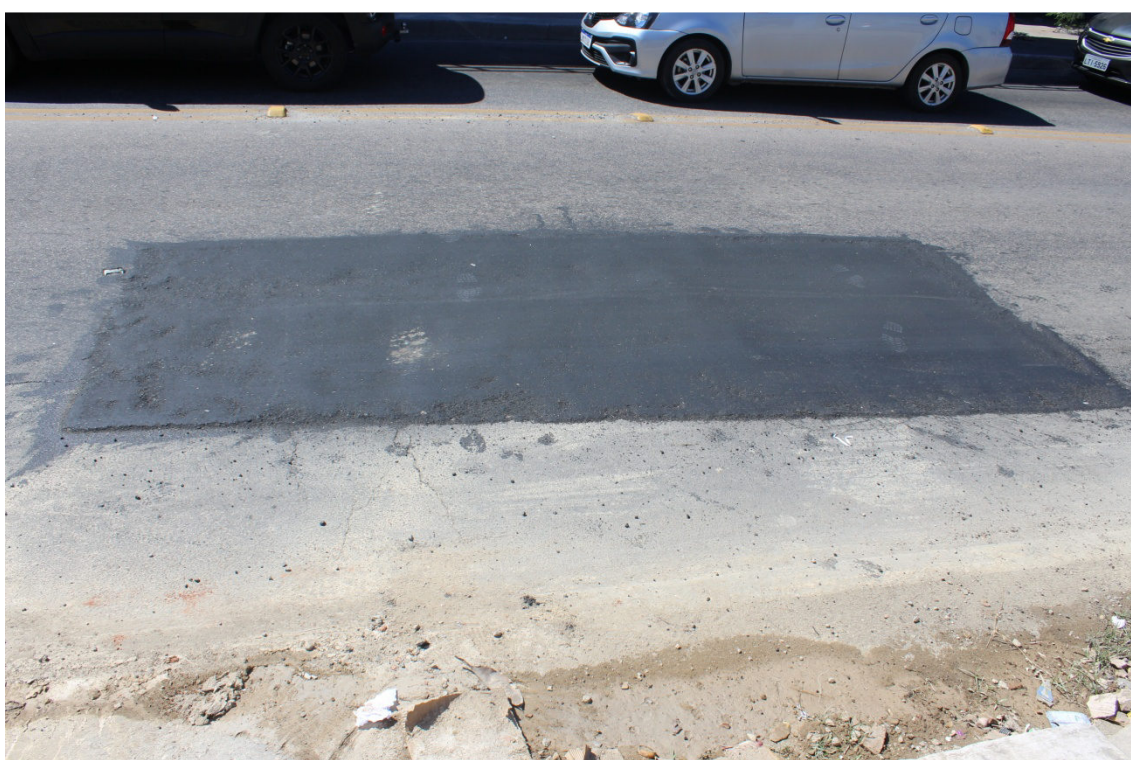
**FOTO 8: Recomposição asfalta em elevado desnível em relação a pista de rolamento.**

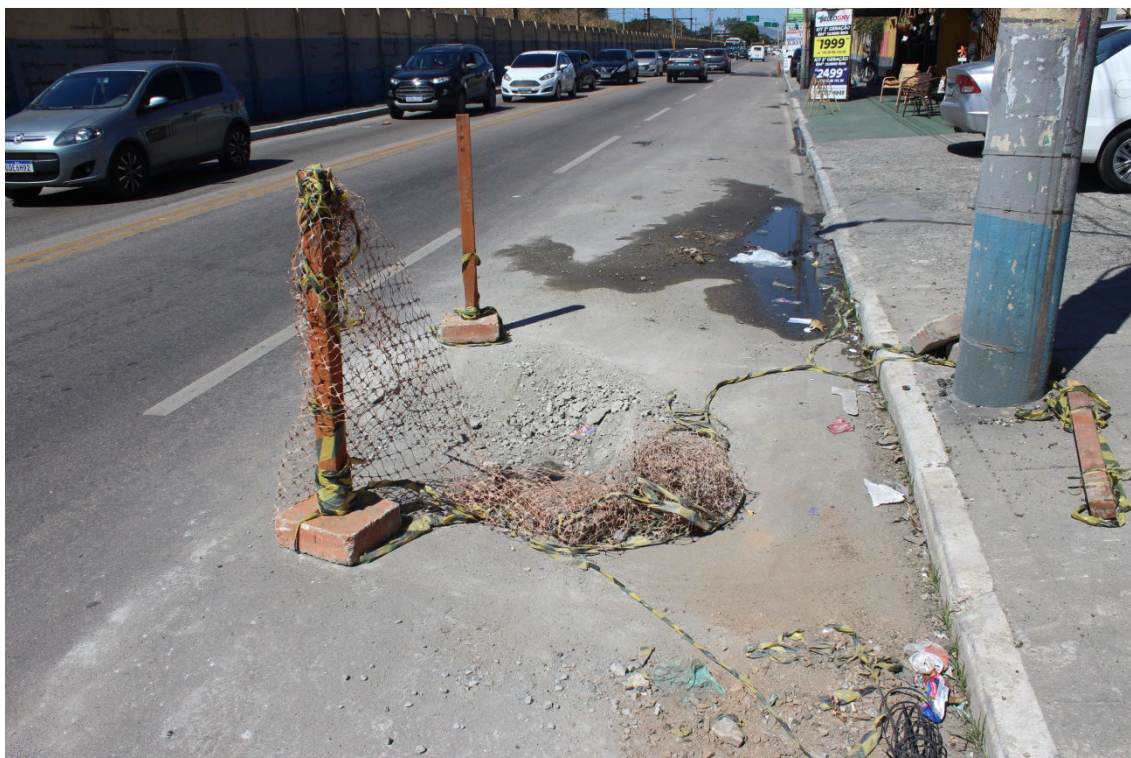
Quanto ao vazamento de água ocorrido na Avenida Costa e Silva próximo ao número 1513, não houve participação da Concessionária CEG no evento, tendo em vista que segundo informações fornecidas pela Concessionária, a rede de gás foi instalada a aproximadamente 1,2m de distância em relação a rede de água e houve interferência da Concessionária CEG. Esclareço que a rede de água foi reparada pela CEDAE, mas a recomposição da pista de rolamento não foi executada e por não ter tido participação no evento a Concessionária CEG não procederá com a recomposição, ficando a cargo da CEDAE.

**FOTO 9: Intervenção da CEDAE para reparo de vazamento em tubulação de água sem responsabilidade da Concessionária CEG, ficando o reparo a cargo da CEDAE.**

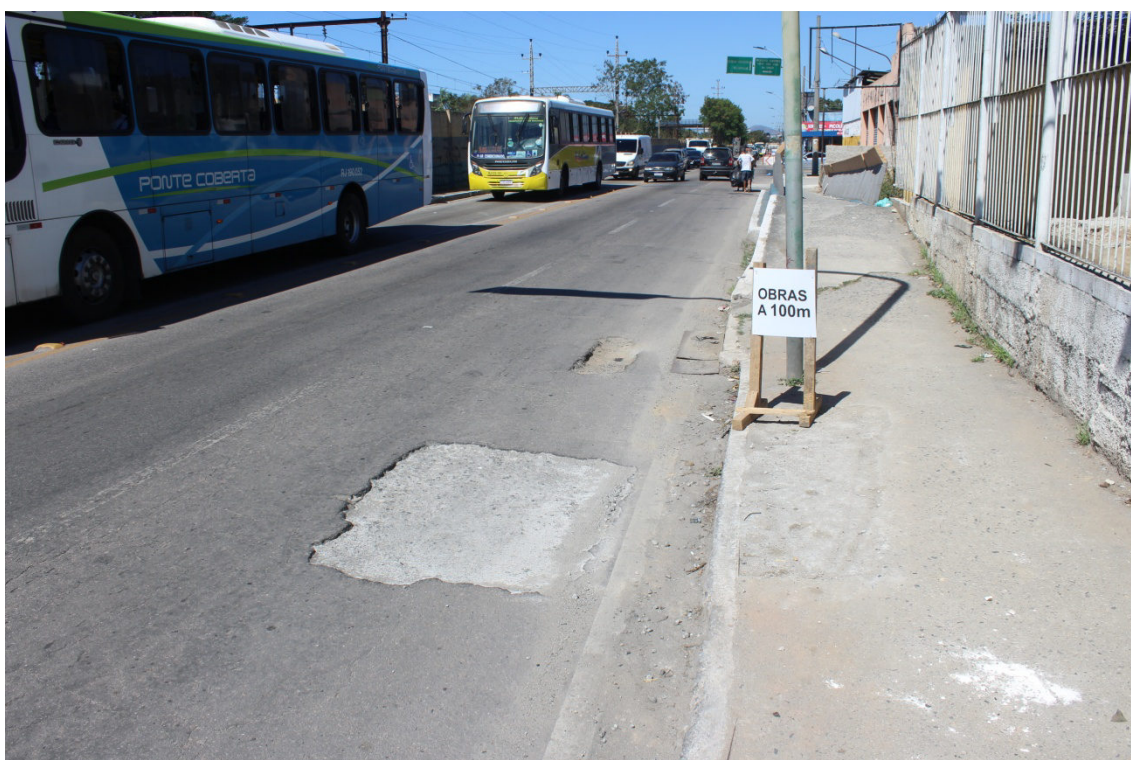
**FOTO 10: Recomposição provisória em desnível com a pista de rolamento.**

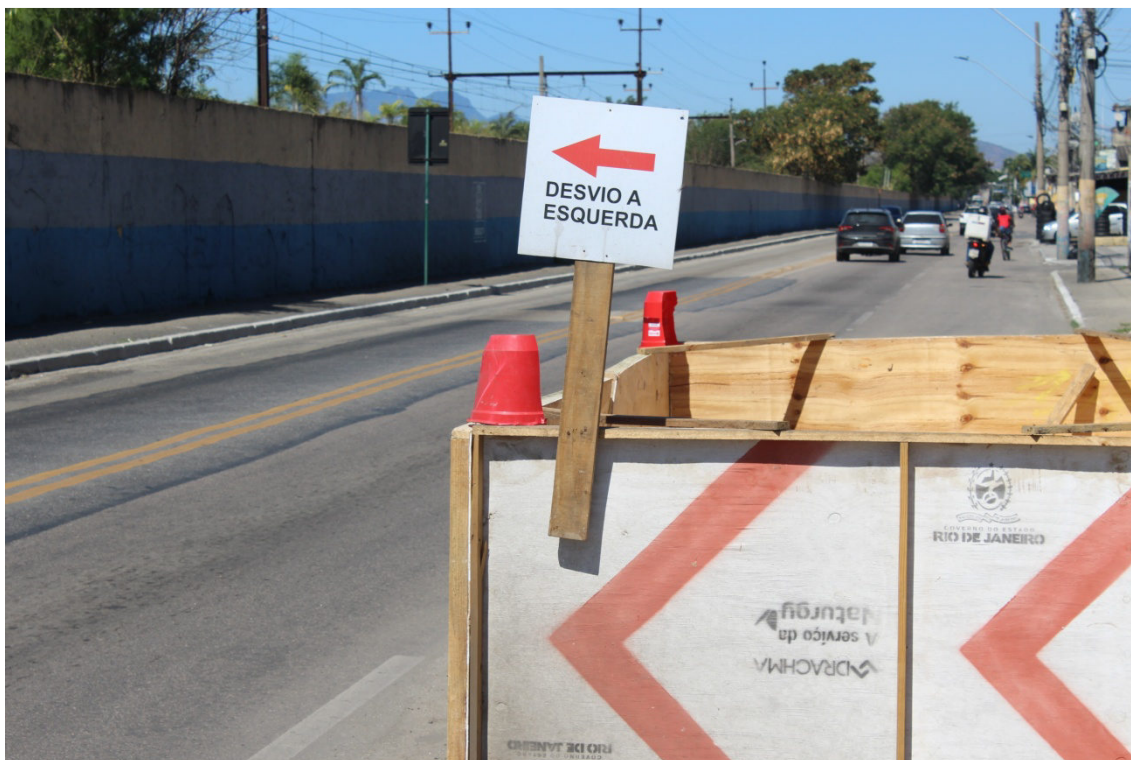
**FOTO 11:** Ausência de sinalização noturna.

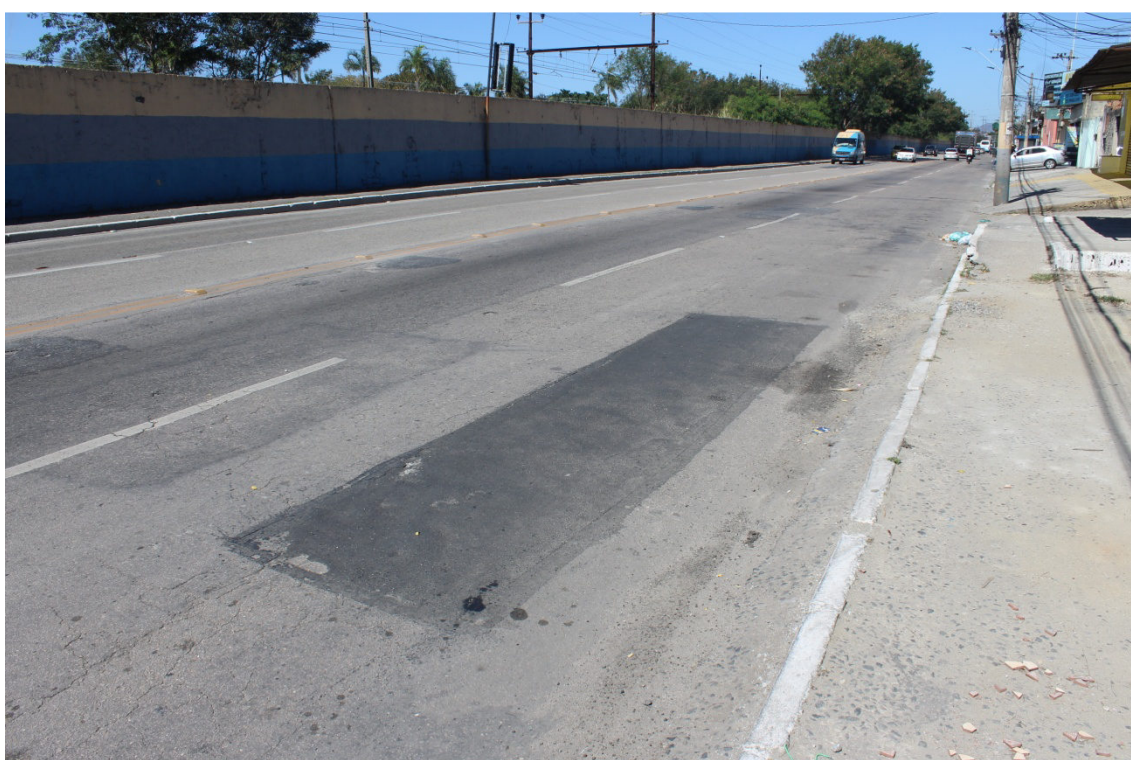
**FOTO 12:** Recomposição asfáltica apresentando perda de material.

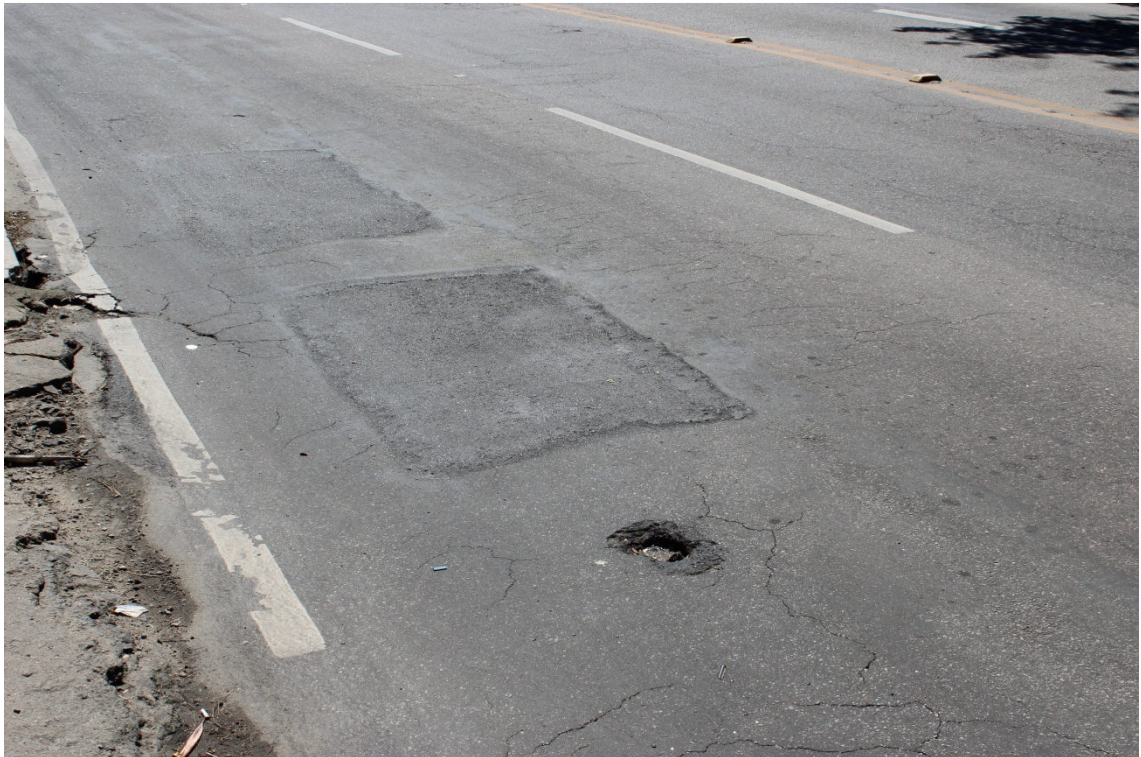
**FOTO 13:** Buraco em pista de rolamento devido a perda de material da recomposição asfáltica

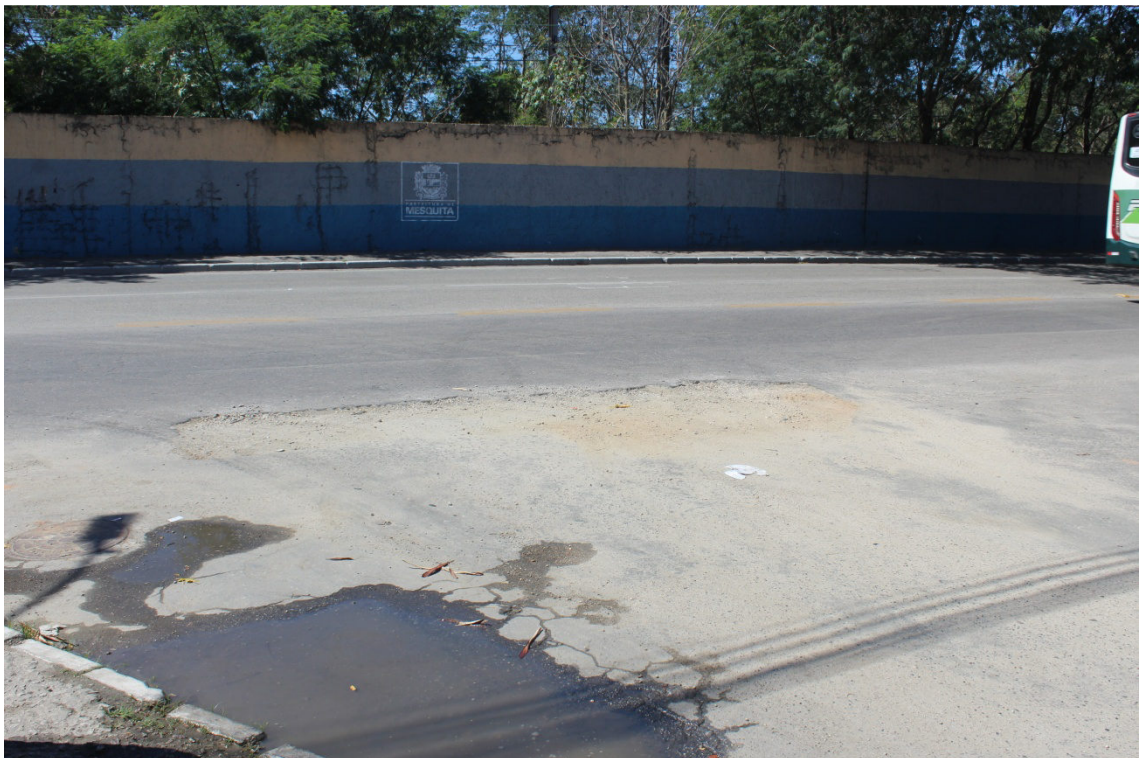
Fomos informados que na esquina da Avenida Presidente Costa e Silva com a Rua Doutor Manuel Pereira Reis ocorreu uma avaria na rede de PVC de Ø 75 mm da CEDAE. A CEDAE foi acionada pela Concessionária e executaram o reparo da rede de água e não haviam concluído a recomposição da pista de rolamento e da calçada, sendo assim, solicitamos que a Concessionária CEG executasse a devida recomposição.

**FOTO 14:** Intervenção da CEDAE para reparo em tubulação de água avariada pela Concessionária CEG – foi solicitado que a CEG proceda com a recomposição da pista de rolamento.

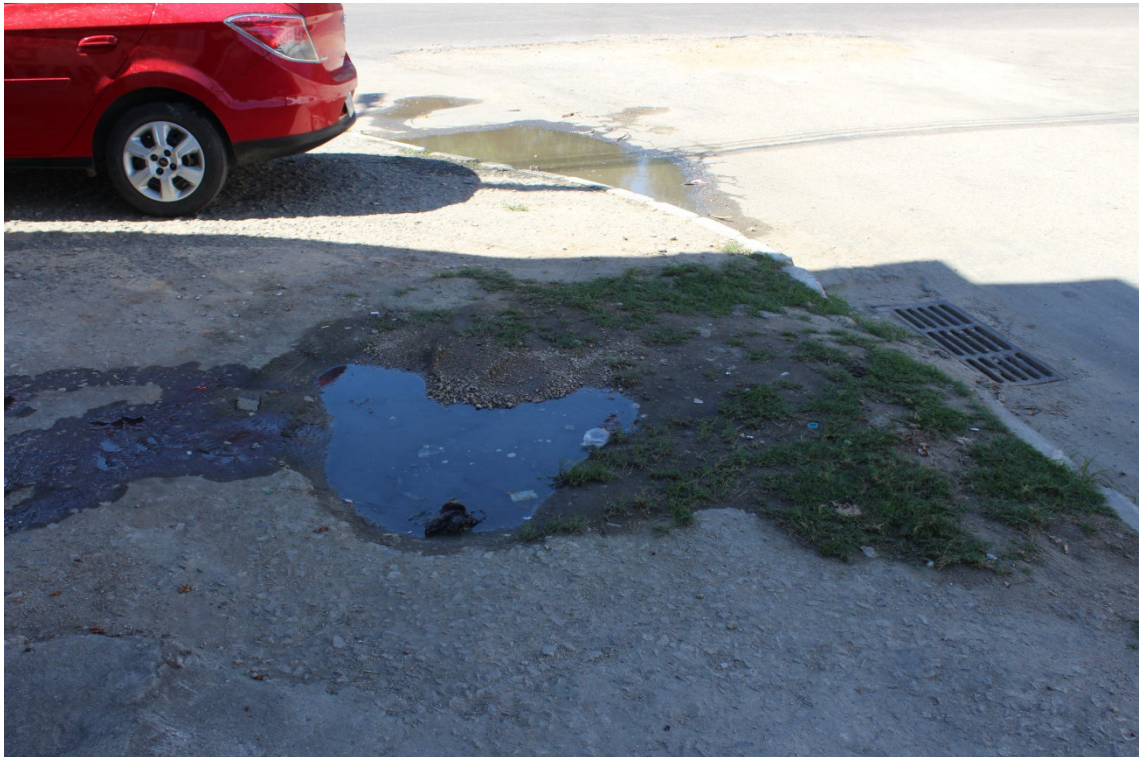
**FOTO 15: Intervenção da CEDAE para reparo em tubulação de água avariada pela Concessionária CEG – foi solicitado que a CEG proceda com a recomposição da calçada.**
