## RELATÓRIO DE FISCALIZAÇÃO

| <b>1- RF CAENE Nº:</b><br>P-013/21 | <b>2 – Data da Fiscalização:</b><br>27/08/2021 | <b>3 – Concessionária Fiscalizada:</b><br>CEG |
| <b>7 – Objetivo da Fiscalização:</b><br>Vistoria realizada com o objetivo apurar notícias vinculadas em mídias acerca de incêndio em área verde ter atingido a Estação de Regulagem e Medição da Concessionária CEG. | | |

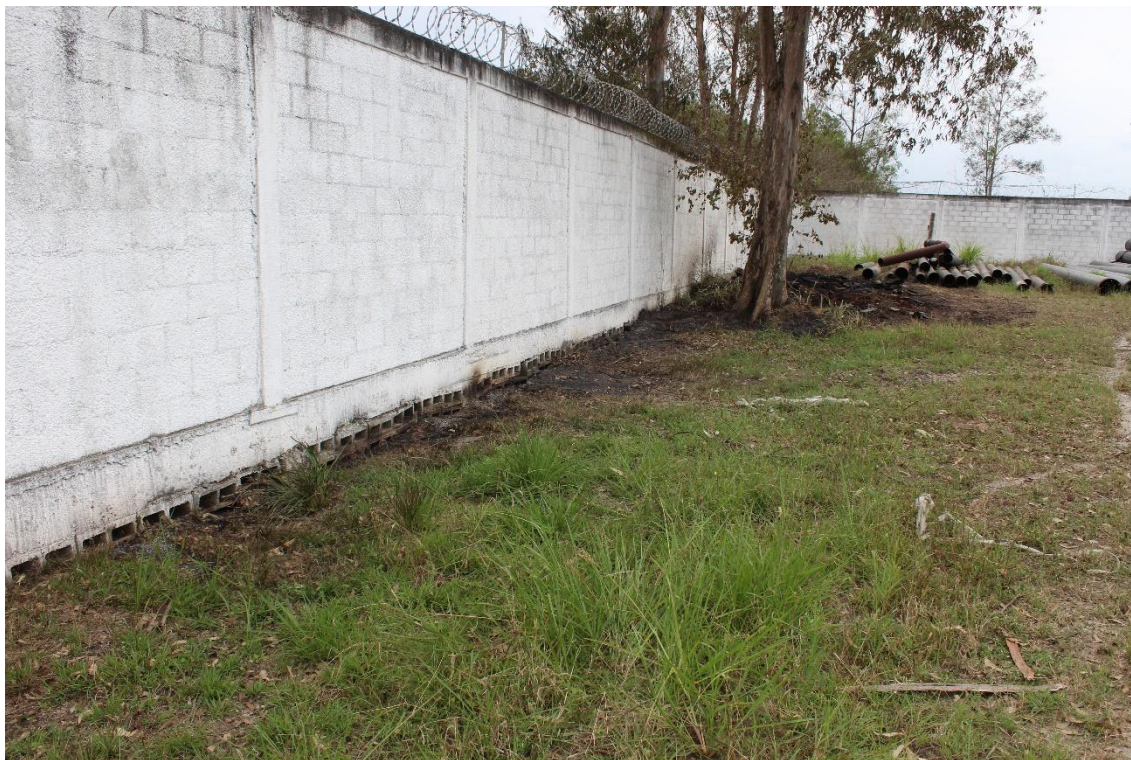
Foi constatado durante a vistoria que ocorreram três focos de incêndios nas dependências da ERM, com indícios de terem ocorrido em função de incêndio ocorrido na vegetação do entorno da ERM, sendo possivelmente iniciado devido a algum objeto em chamas que se deslocou do foco principal do incêndio para o interior da ERM com a ação de ventos.

**FOTO 1:** Um dos focos de incêndio que se originou da propagação das chamas pelos furos de escoamento instalados no muro.

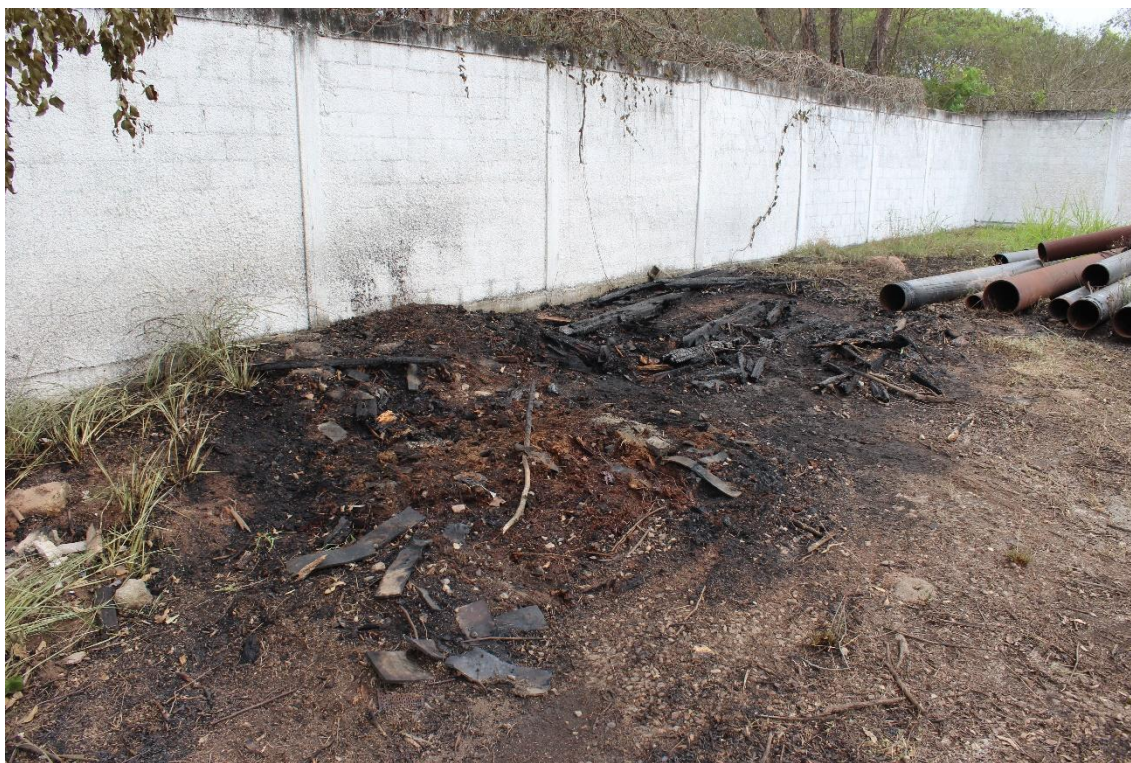
**FOTO 2:** Detalhe da foto anterior.

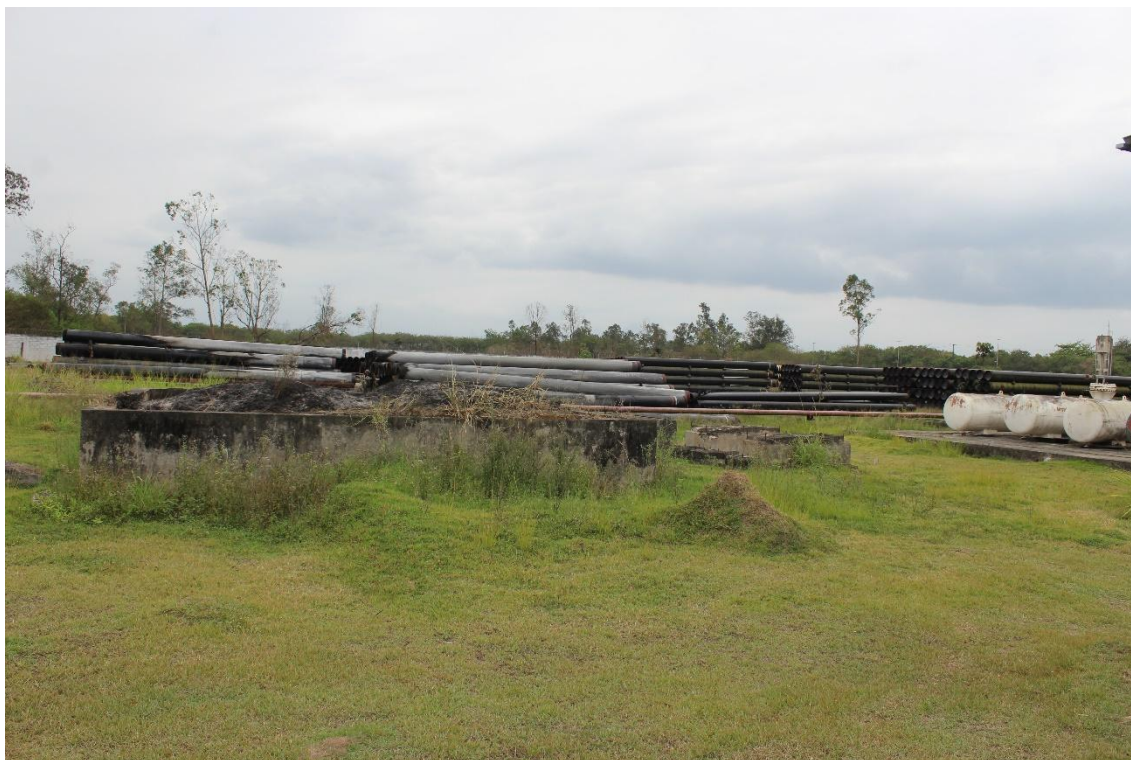
**FOTO 3:** Outro foco de incêndio, possivelmente originário de alguma chama advinda do incêndio ocorrido na vegetação externa da ERM.

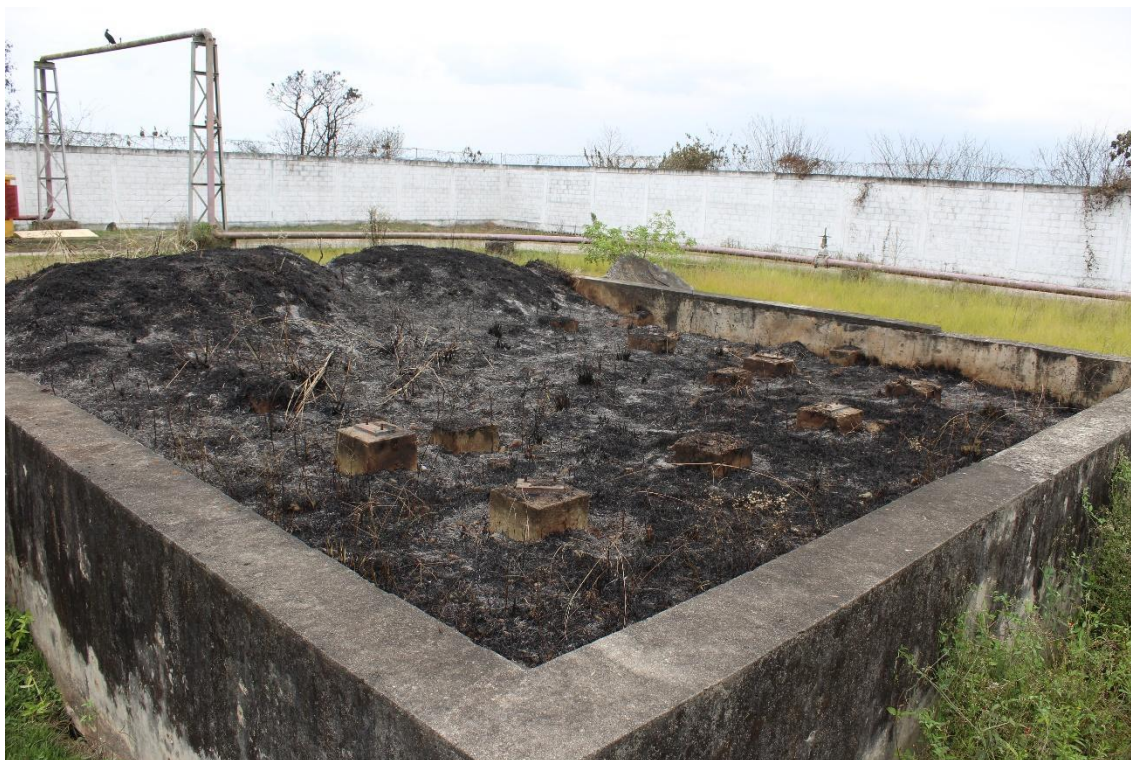
**FOTO 4:** Detalhe da foto anterior.

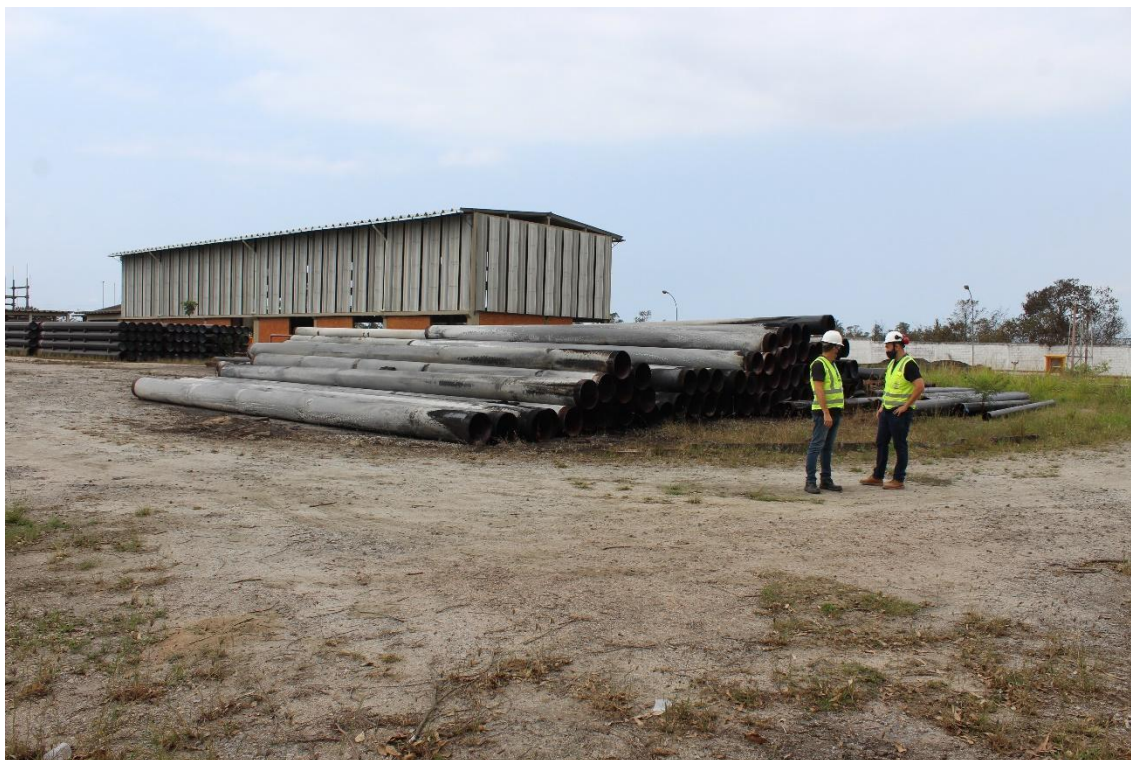
**FOTO 5:** Outro foco de incêndio, possivelmente originário de alguma chama advinda do incêndio ocorrido na vegetação externa da ERM.

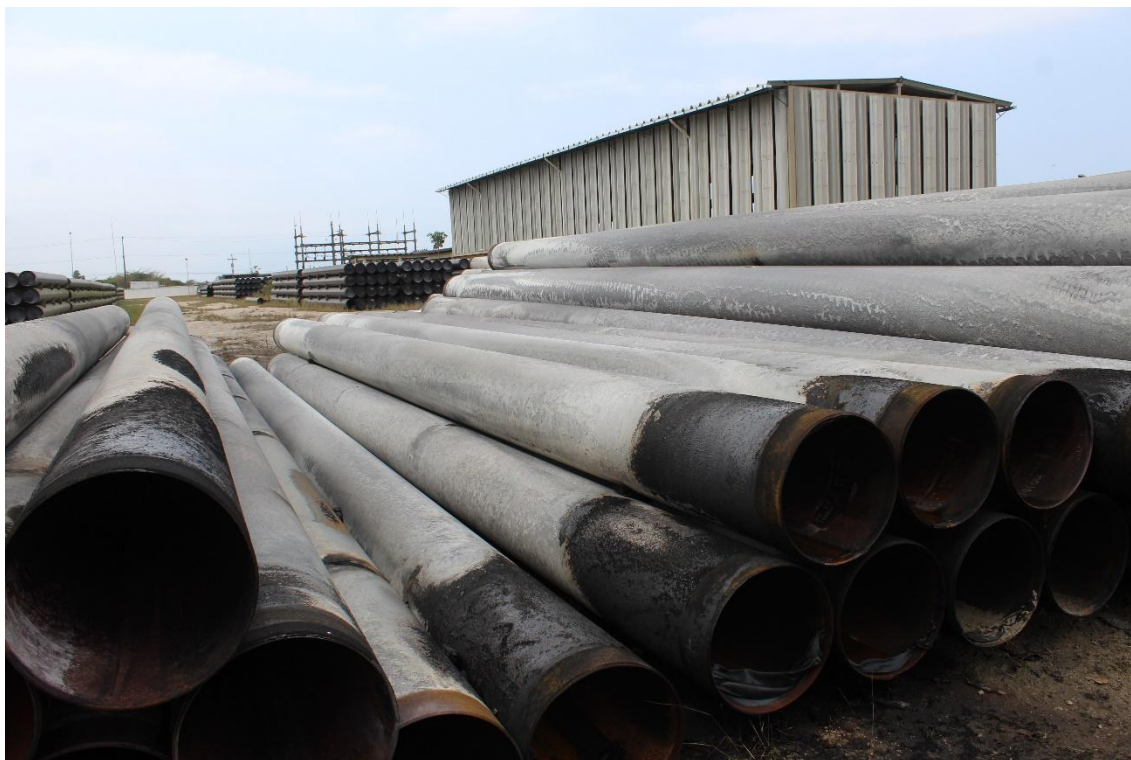
**FOTO 6:** Detalhe da foto anterior.

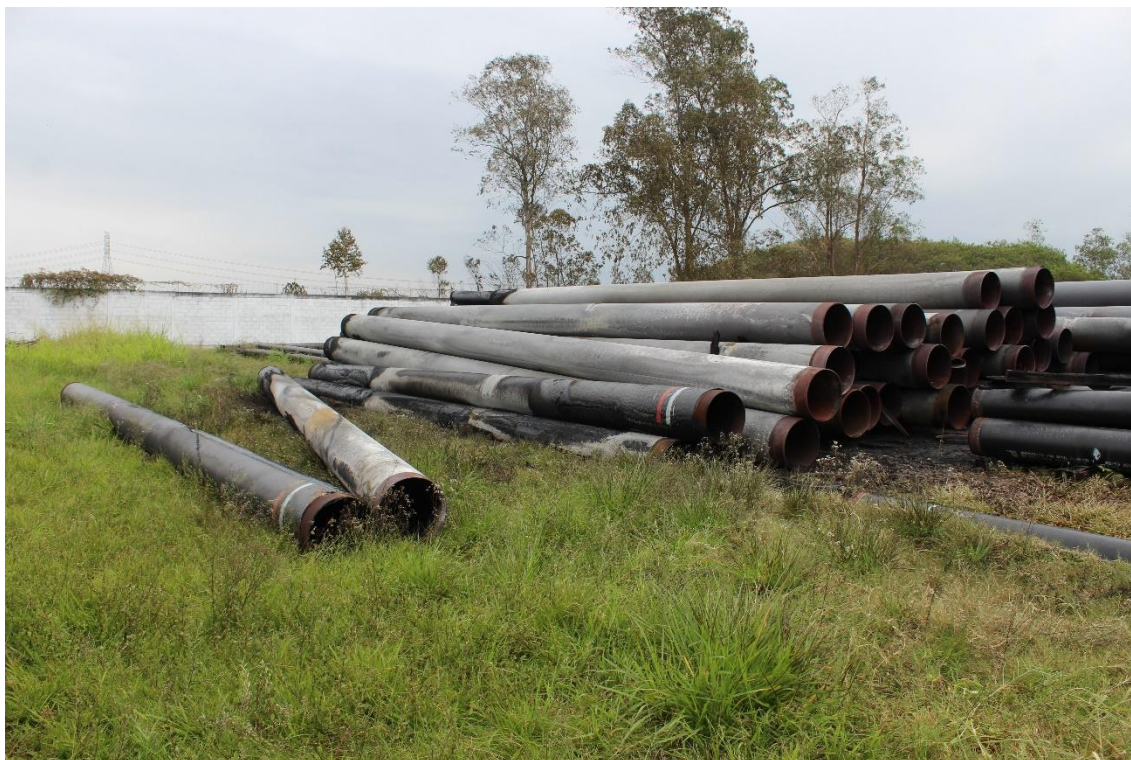
**FOTO 7:** Vista oposta da foto 5.

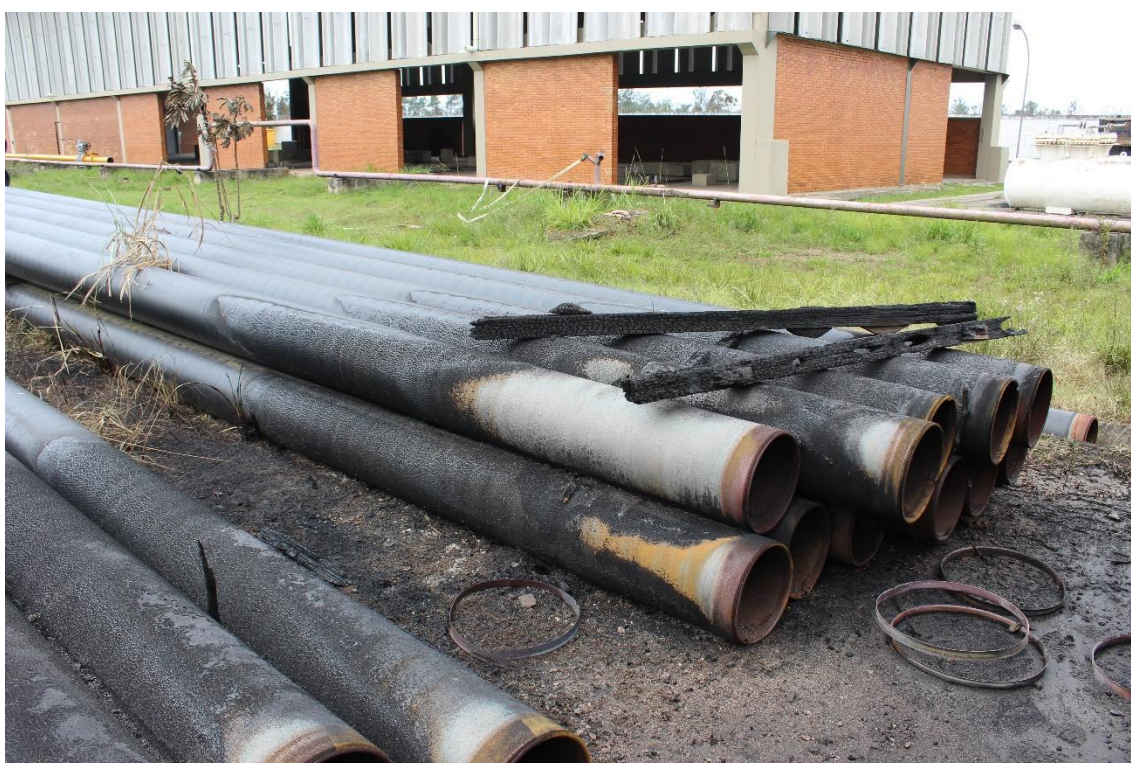
Os incêndios ocorridos no interior da ERM atingiram somente a área de armazenamentos de dutos de aço de Ø 20 pol. revestido com polietileno, não sendo atingido nenhum equipamento ou tubulação responsável pela distribuição e o serviço de fornecimento de gás não foi prejudicado.

**FOTO 8:** Detalhe de parte da tubulação danificada.

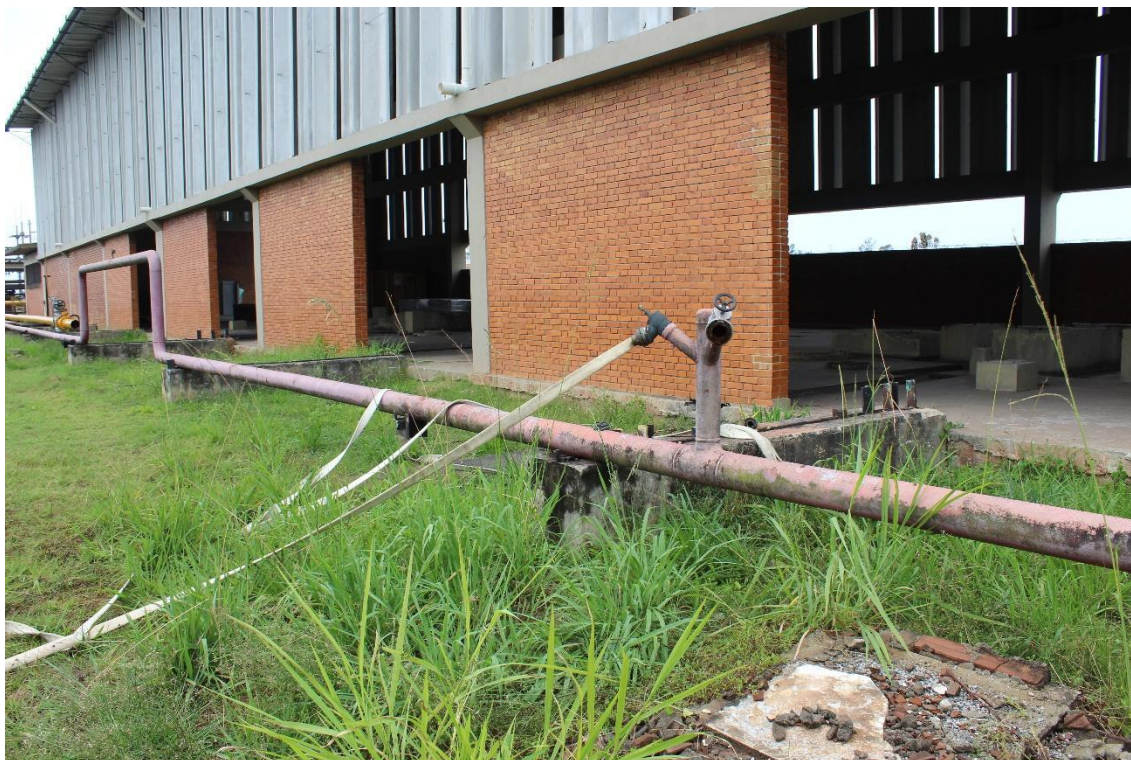
Pelo verificado o sistema de combate a incêndio da ERM estava em funcionamento e foi utilizado pela equipe do Corpo de Bombeiros Militar do Estado do Rio de Janeiro – CBMERJ em apoio ao combate ao incêndio.

**FOTO 9:** Sistema de combate a incêndio utilizado.

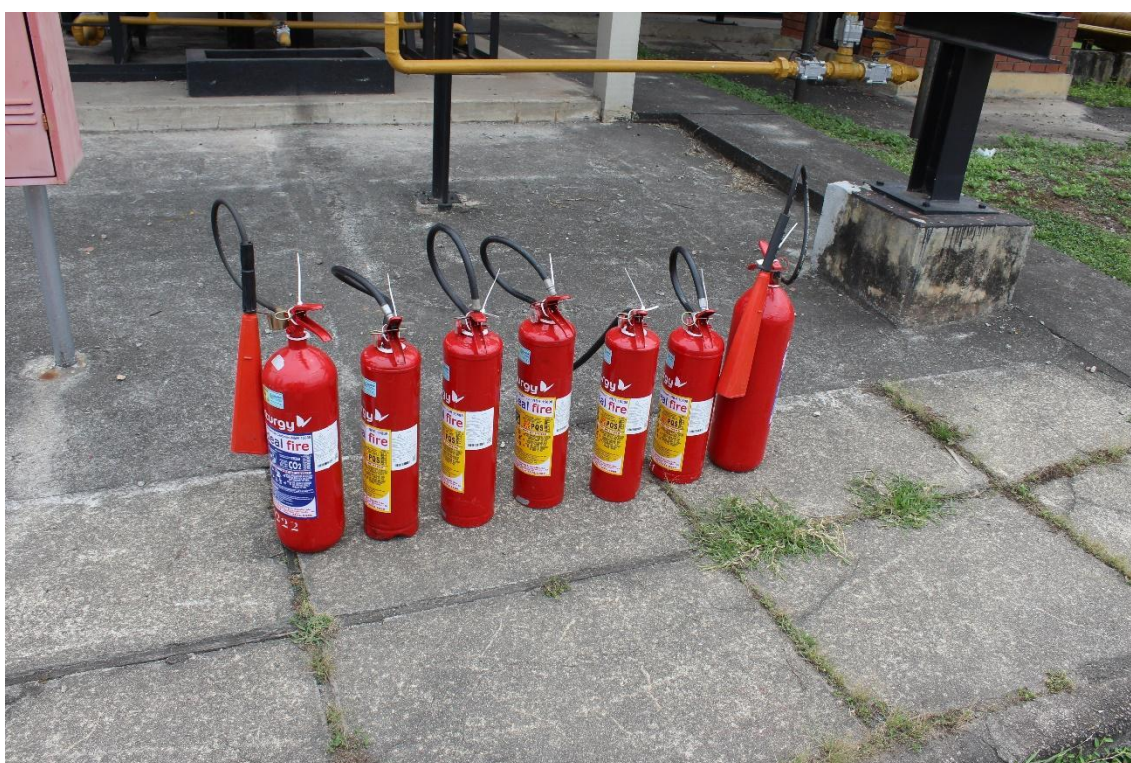
**FOTO 10:** Novos extintores de incêndio para substituição dos que foram utilizados.

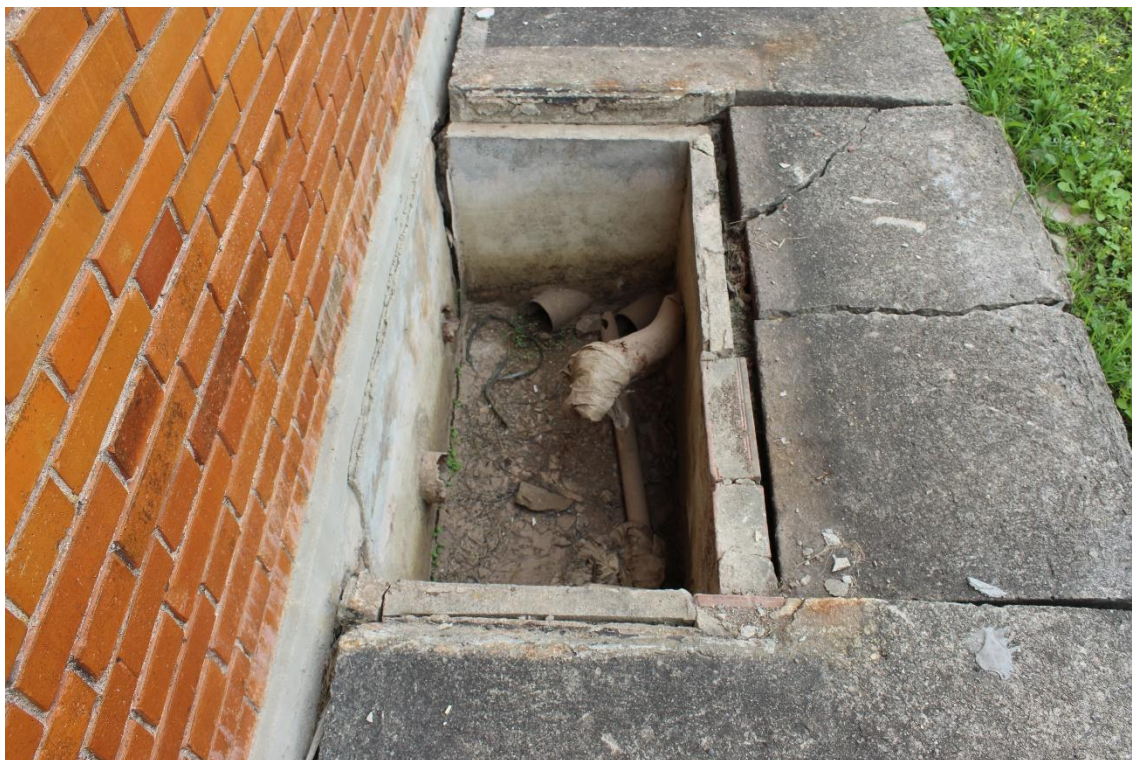
- Insuficiência na quantidade sinalização de rota de fuga (FOTO 19);
- Vegetação alta, evidenciando a falta de manutenção na propriedade (FOTO 18);
- Lâmpadas queimadas e acessa durante o período diurno (FOTO 22 e 23);
- Diversas caixas de passagem de águas pluviais sem a devida tampa, oferecendo riscos aos funcionários (FOTO 11, 12, 13, 14 e 15);
- Chapa de proteção danificada, oferecendo riscos aos transeuntes (FOTO 16).

**FOTO 11:** Caixa de passagem de águas pluviais sem tampa.

Solicitamos à Concessionária que apresente cópia dos documentos que demonstrem que as irregularidades apontadas foram corrigidas.

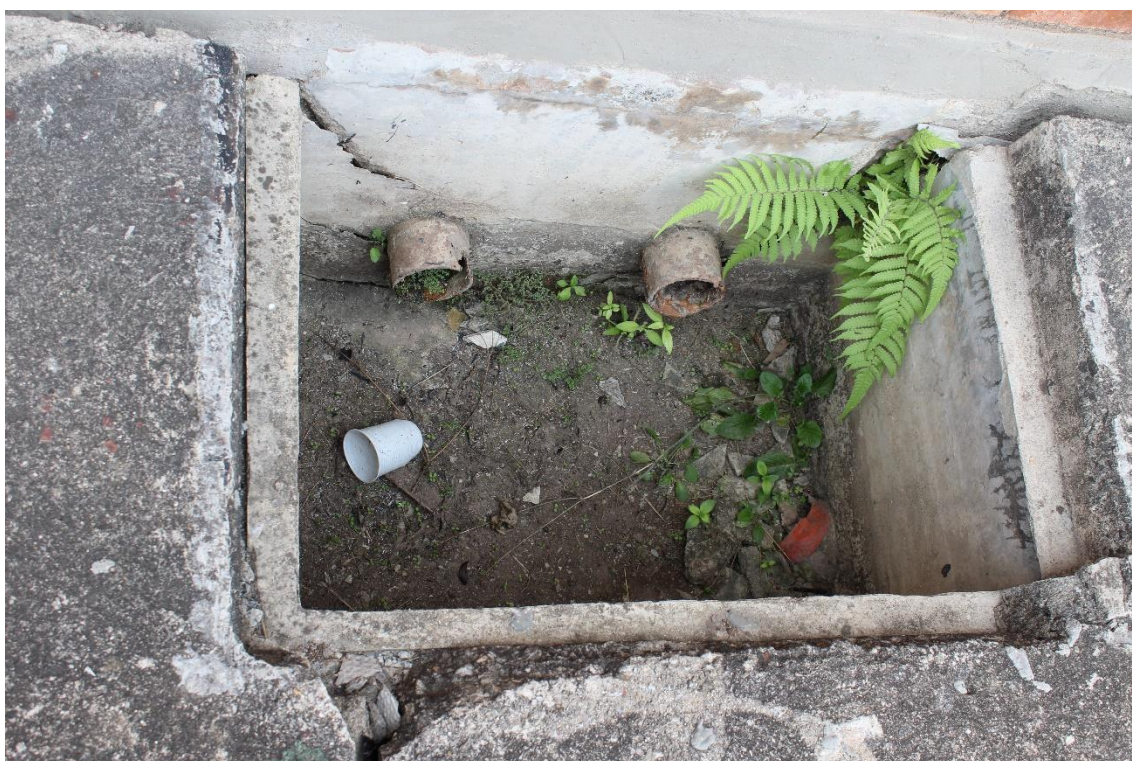
**FOTO 12:** Outra caixa de passagem de águas pluviais sem tampa.

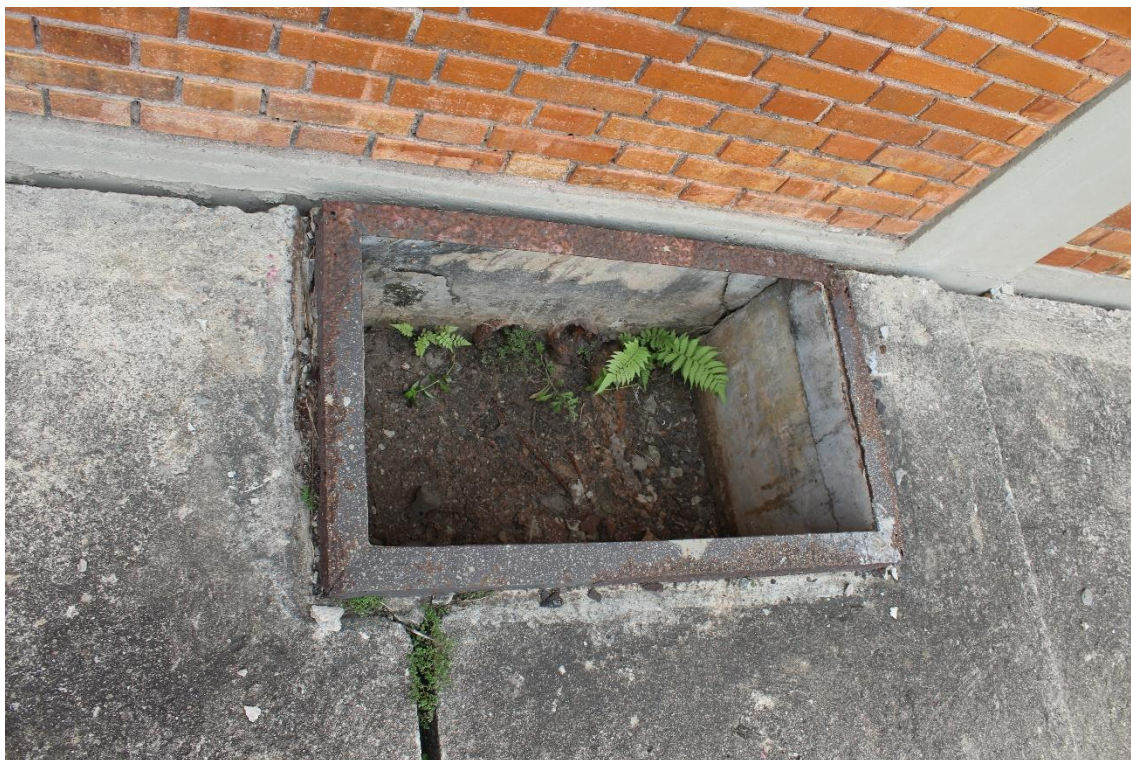
**FOTO 13:** Outra caixa de passagem de águas pluviais sem tampa.

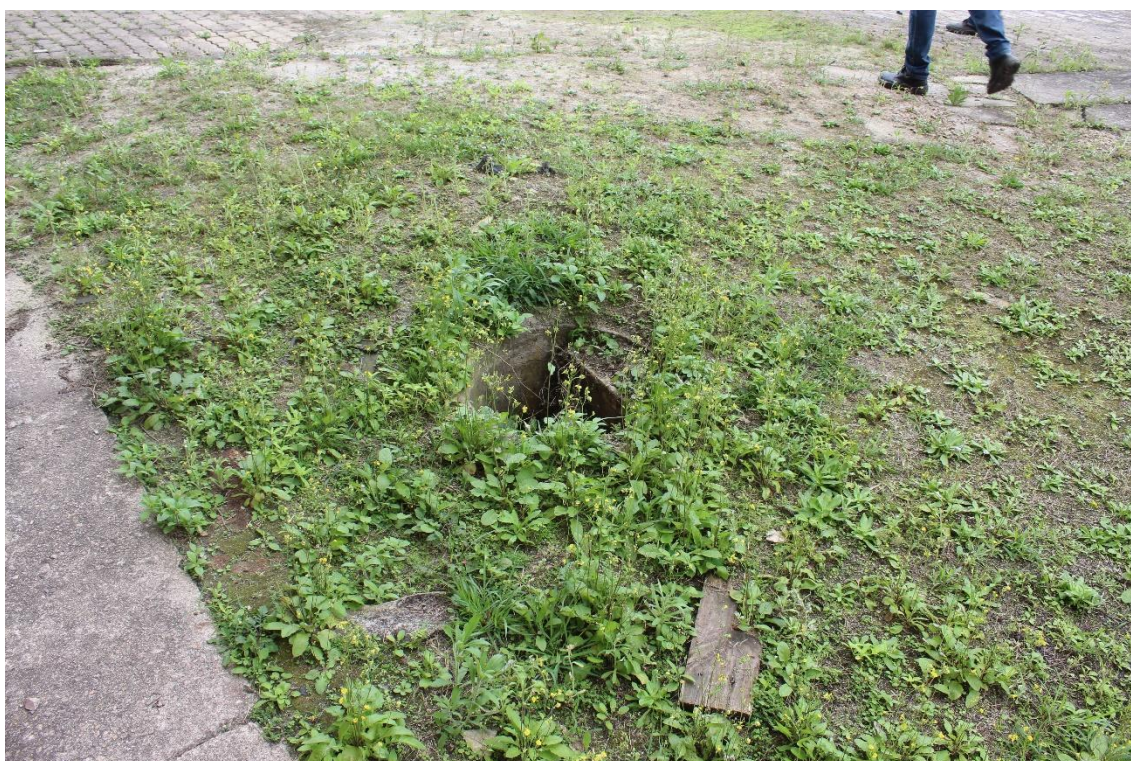
**FOTO 14:** Caixa de passagem de águas pluviais sem tampa em meio a vegetação.

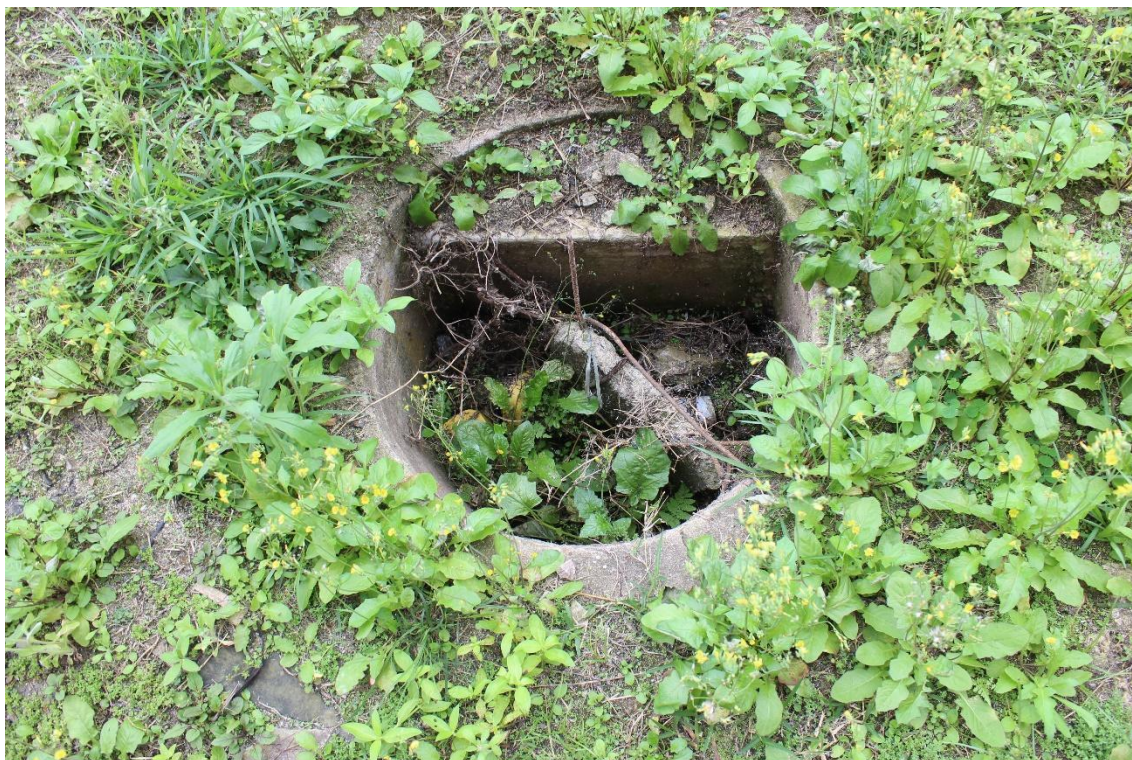
**FOTO 15:** Detalhe da foto anterior.

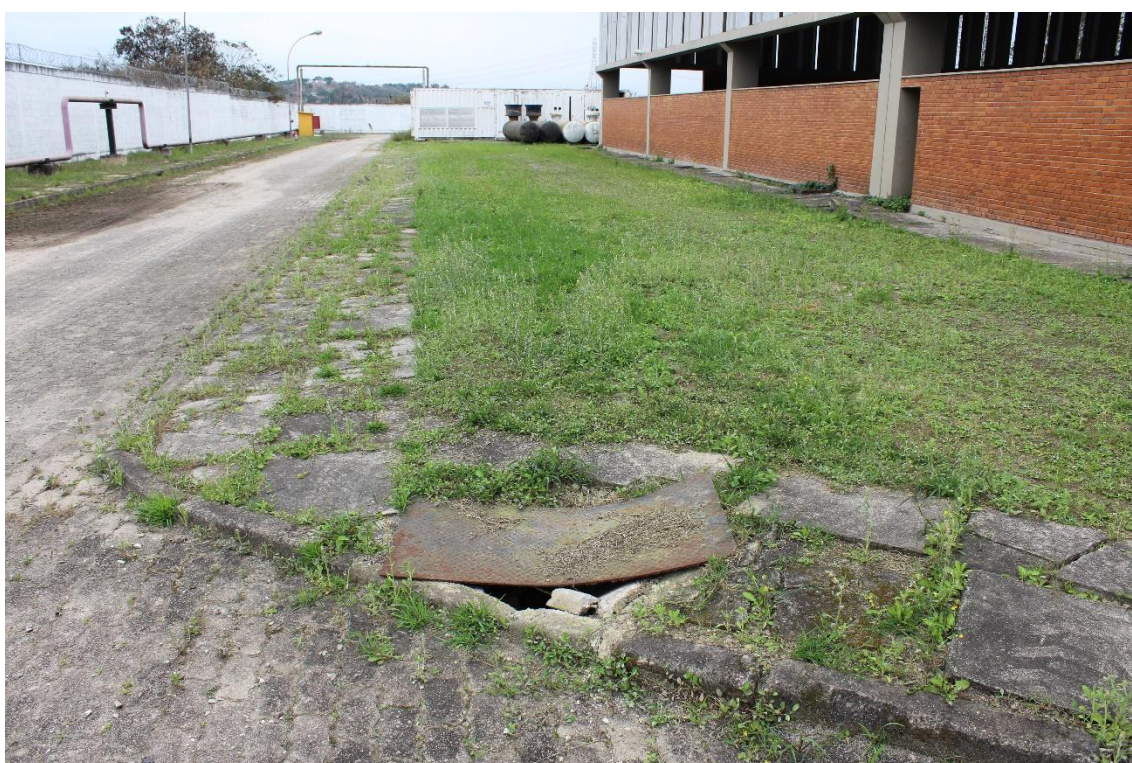
**FOTO 16:** Chapa de proteção danificada, oferecendo riscos aos transeuntes.

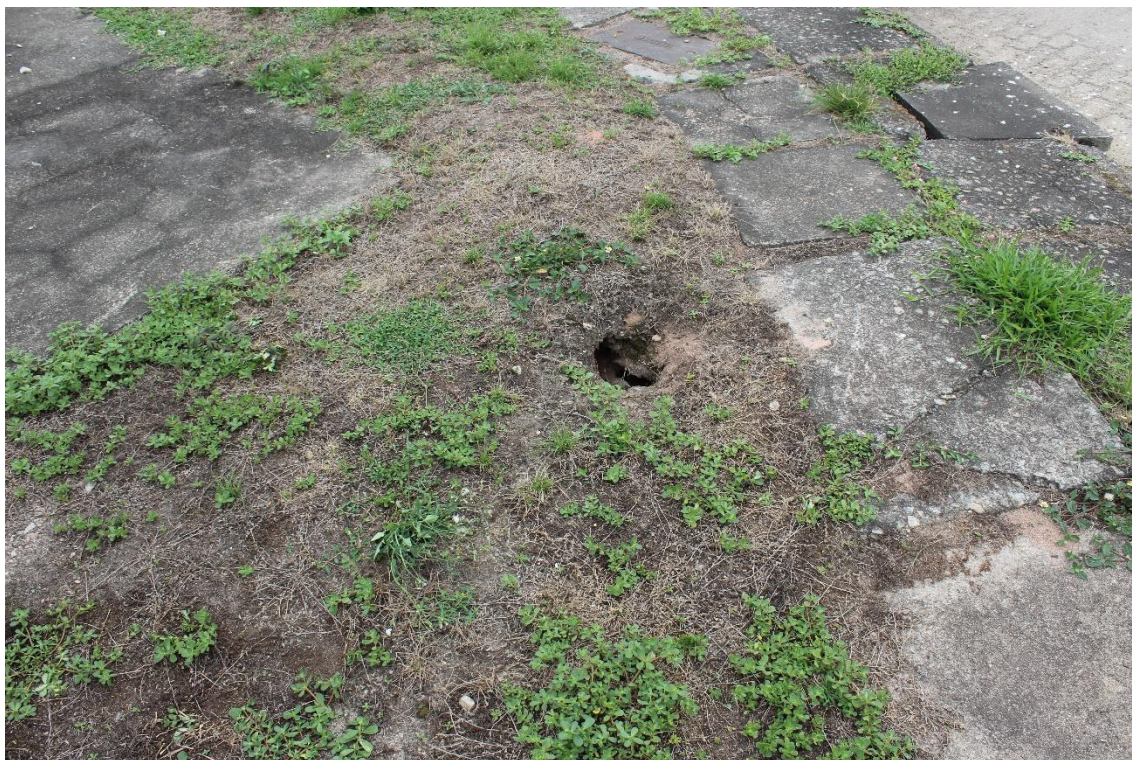
**FOTO 17:** Buraco em terreno, próximo ao calçamento, oferecendo riscos aos transeuntes.

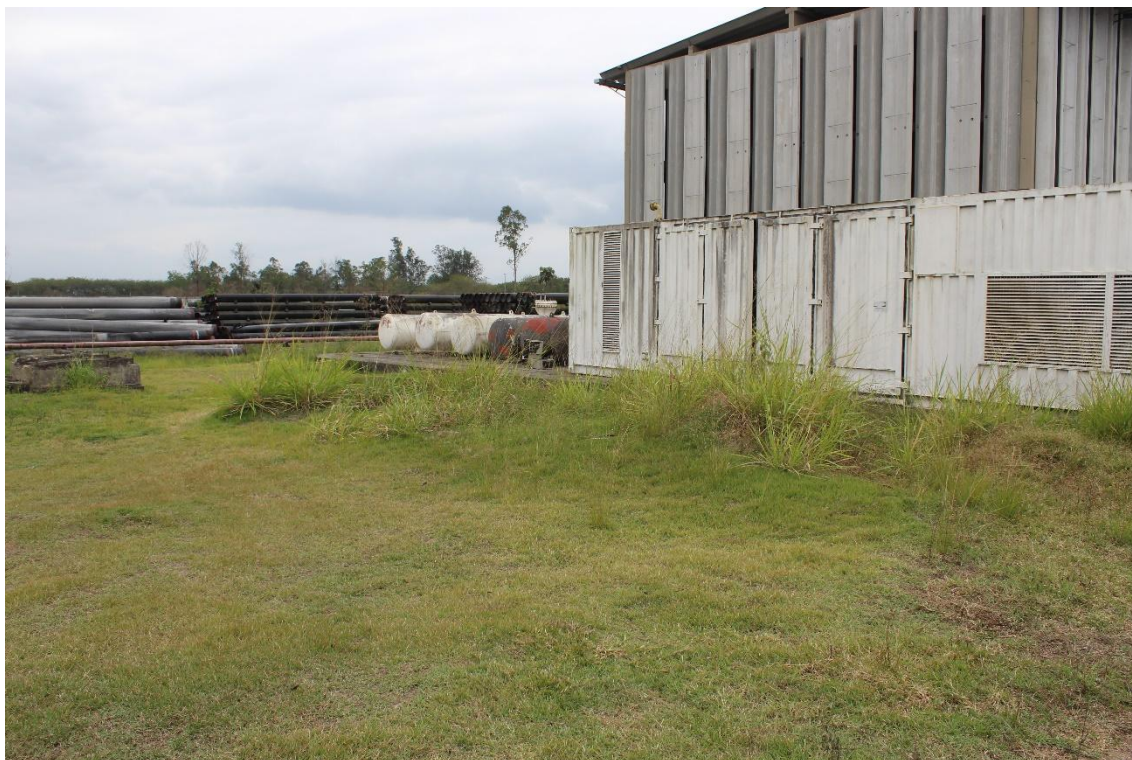
**FOTO 18:** Vegetação alta.

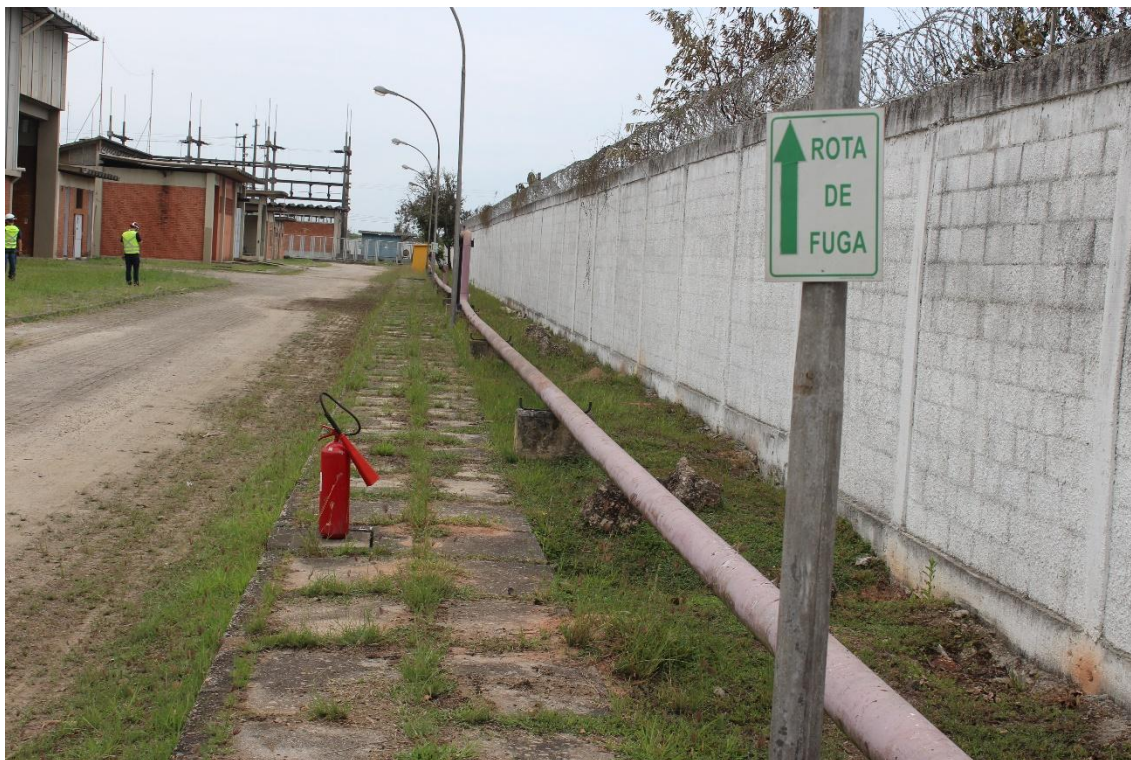
**FOTO 19:** Única sinalização de rota de fuga ao longo desta via – extintor de incêndio utilizado no combate às chamas.

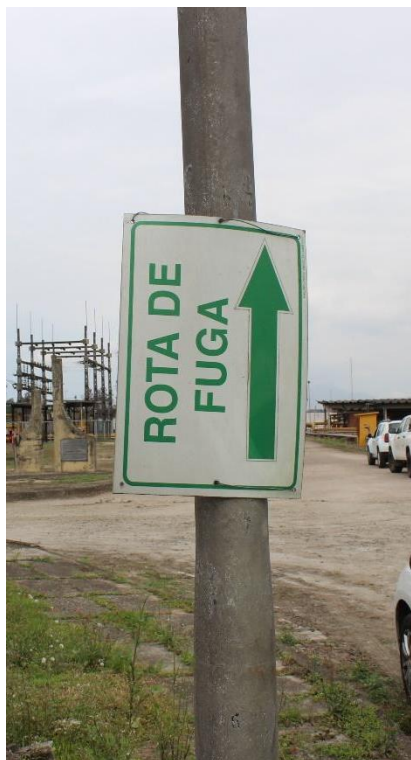
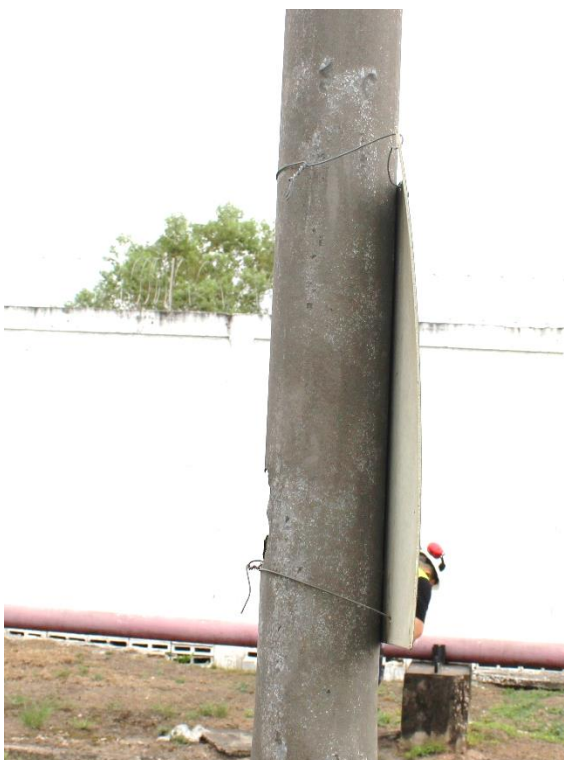
**FOTO 20:** Sinalização de rota de fuga fixada de forma indevida.

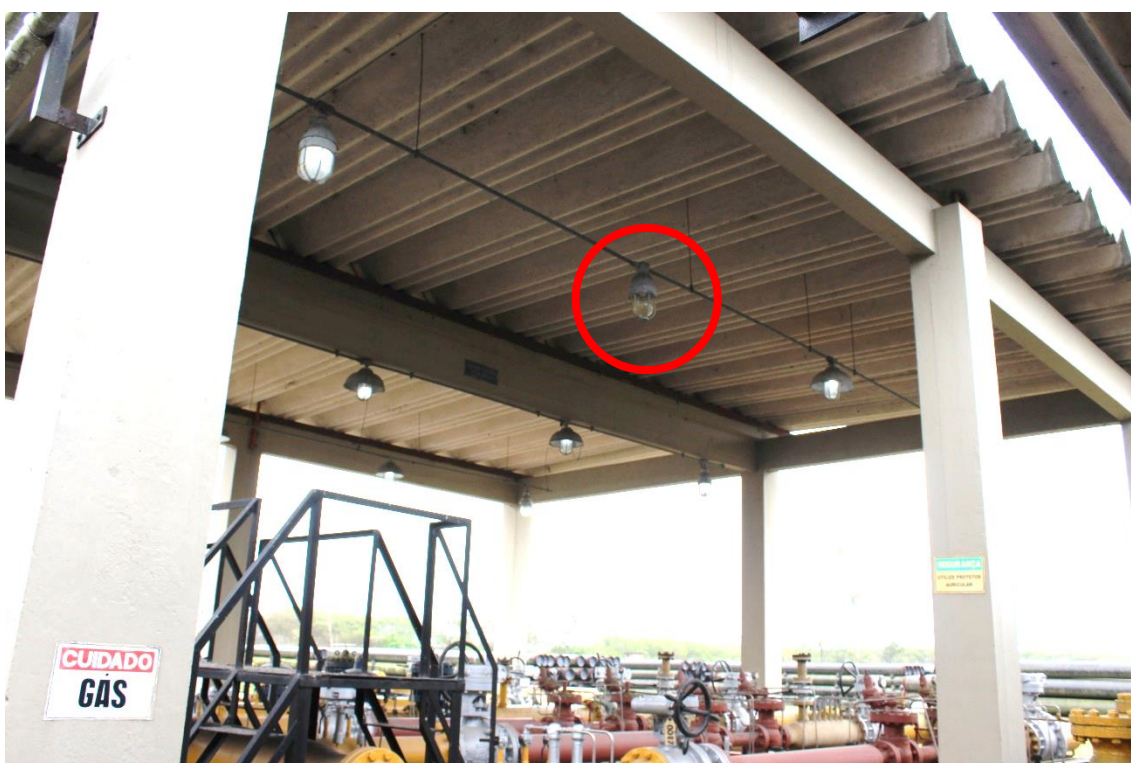
**FOTO 22:** Iluminação acesa durante o período diurno e com lâmpadas queimadas.

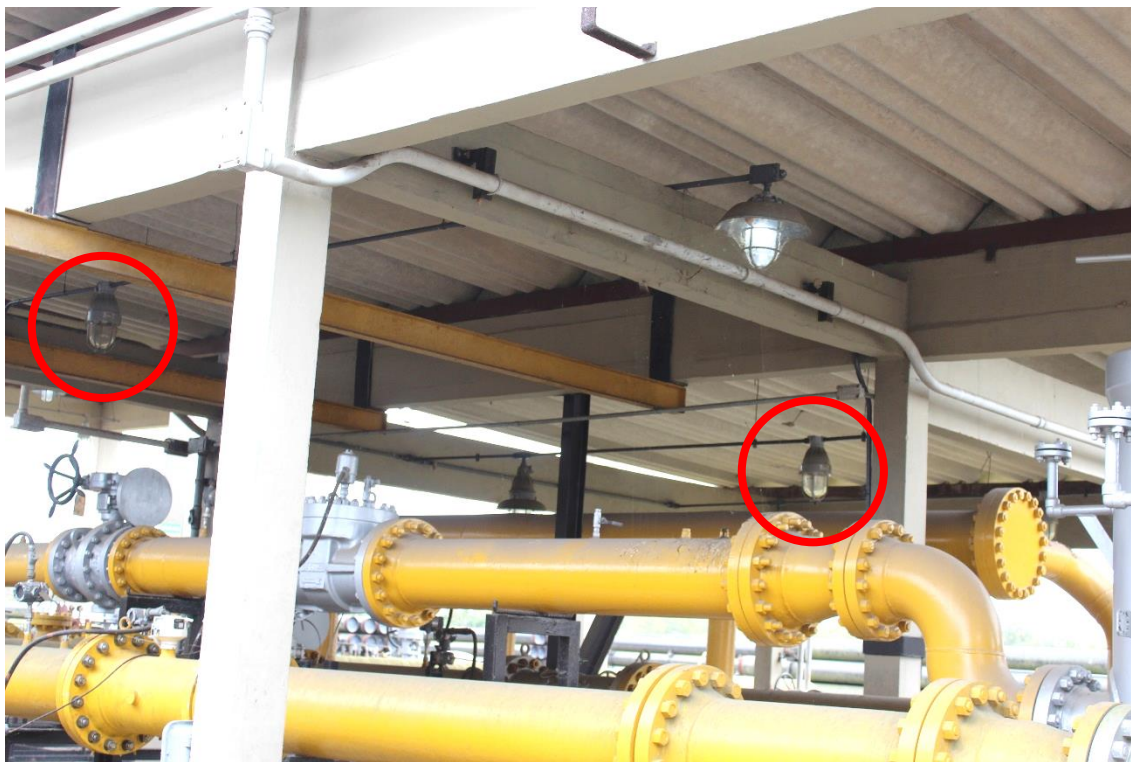
**FOTO 23:** Iluminação acesa durante o período diurno e com lâmpadas queimadas.

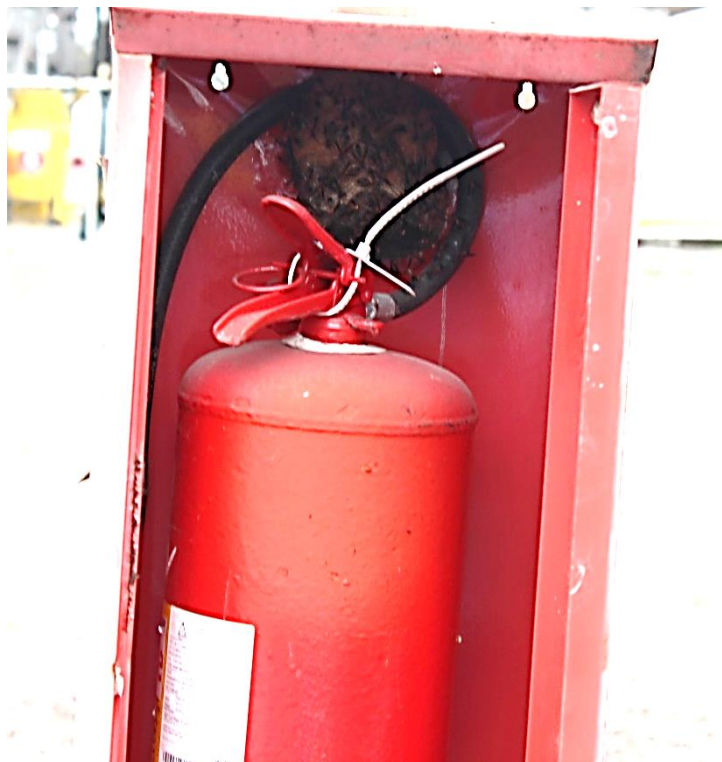
- Caixas de proteção dos extintores danificadas, apresentando dificuldades para serem abertas e trazendo risco ao serem manipuladas (FOTO 25 e 26);
- Ninho de marimbondo no interior da caixa de proteção de extintor (FOTO 24);
- Sinalização de extintor deteriorada pela ação do tempo (FOTO 25, 26 e 27).

**FOTO 24:** Ninho de marimbondo no interior da caixa de proteção de extintor.

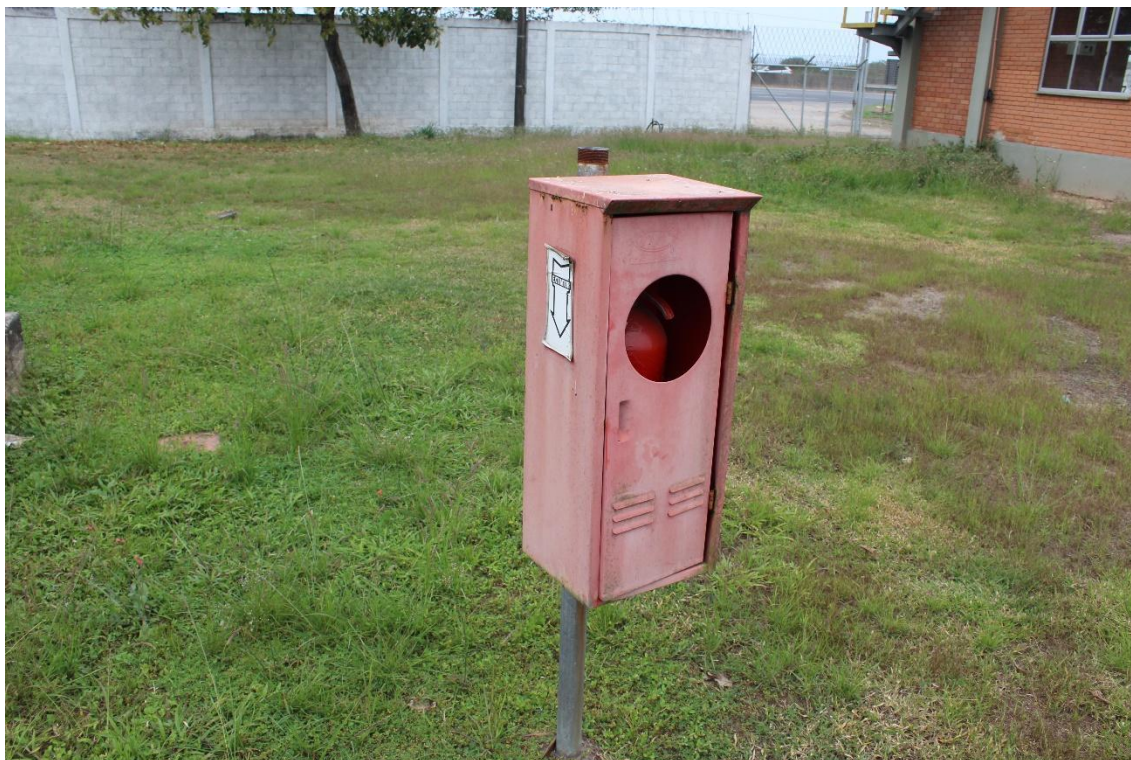
**FOTO 25:** Caixa de proteção de extintor em mal estado de conservação e etiqueta de identificação apagada.

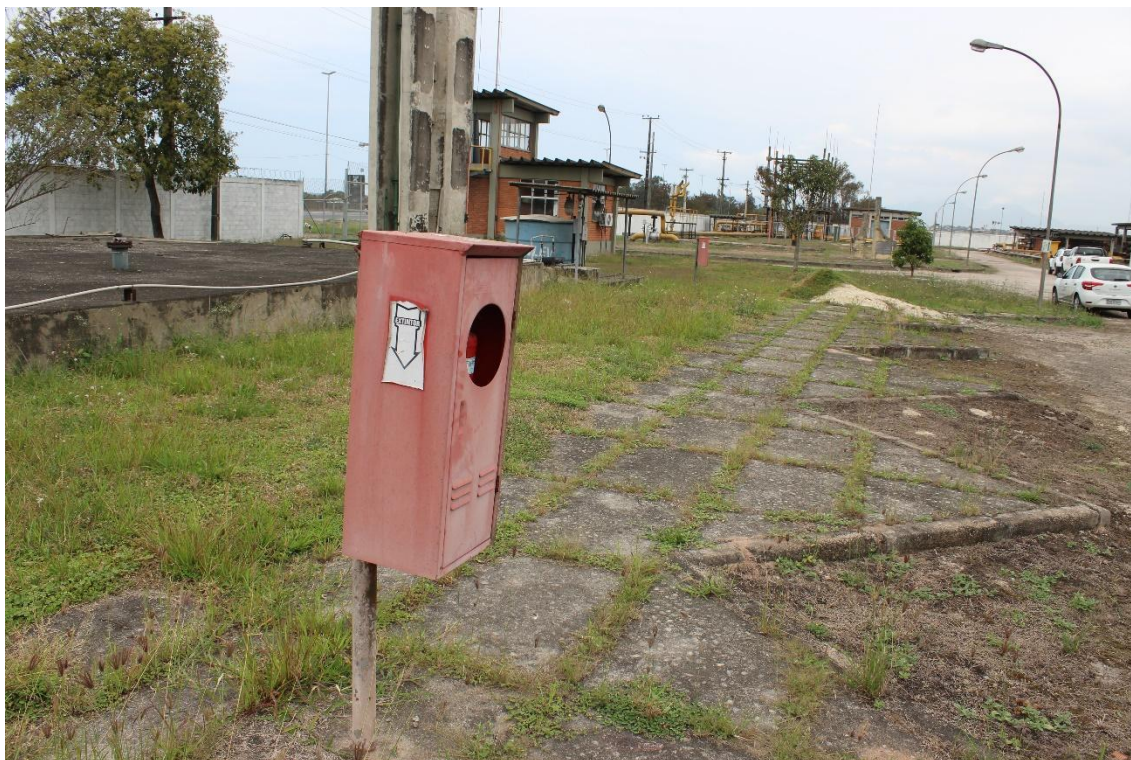
**FOTO 26:** Caixa de proteção de extintor em mal estado de conservação e etiqueta de identificação apagada.

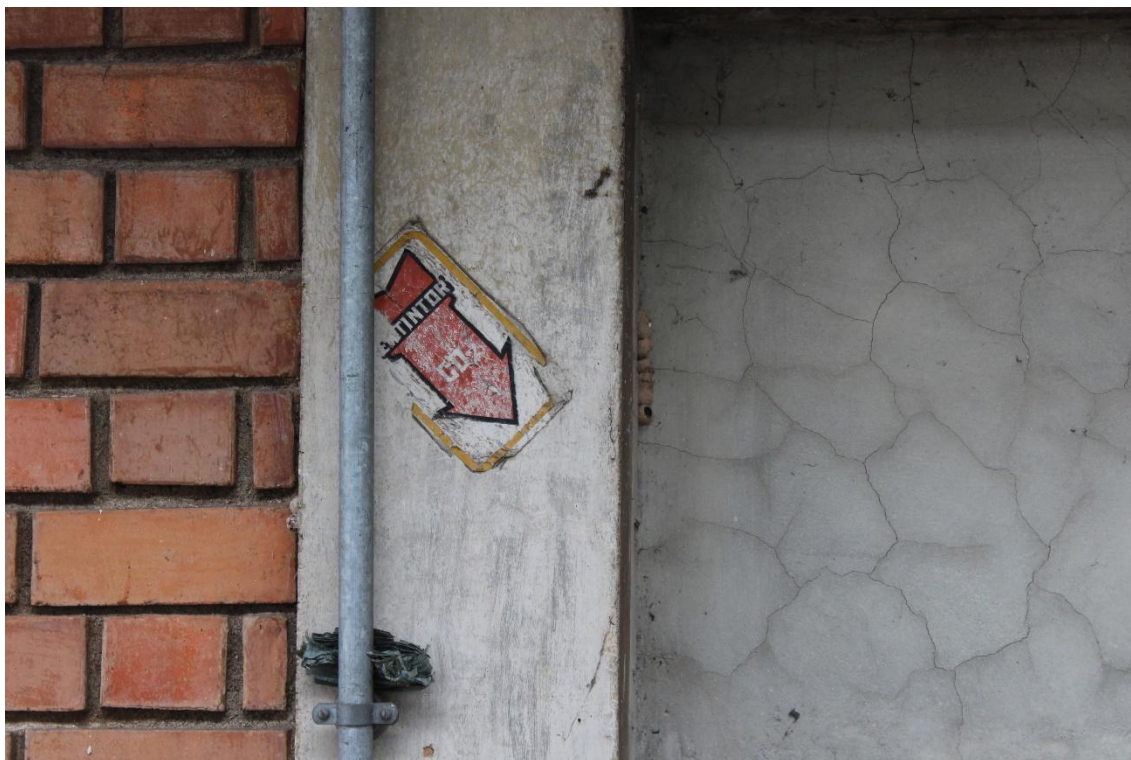
**FOTO 27:** Etiqueta de identificação de extintor de incêndio em mal estado de conservação.
