## RELATÓRIO DE FISCALIZAÇÃO

| <b>1- RF CAENE Nº:</b><br>P-013/21 | <b>2 – Data da Fiscalização:</b><br>27/08/2021 | <b>3 – Concessionária Fiscalizada:</b><br>CEG |
| <b>7 – Objetivo da Fiscalização:</b><br>Vistoria realizada com o objetivo apurar notícias vinculadas em mídias acerca de incêndio em área verde ter atingido a Estação de Regulagem e Medição da Concessionária CEG. | | |

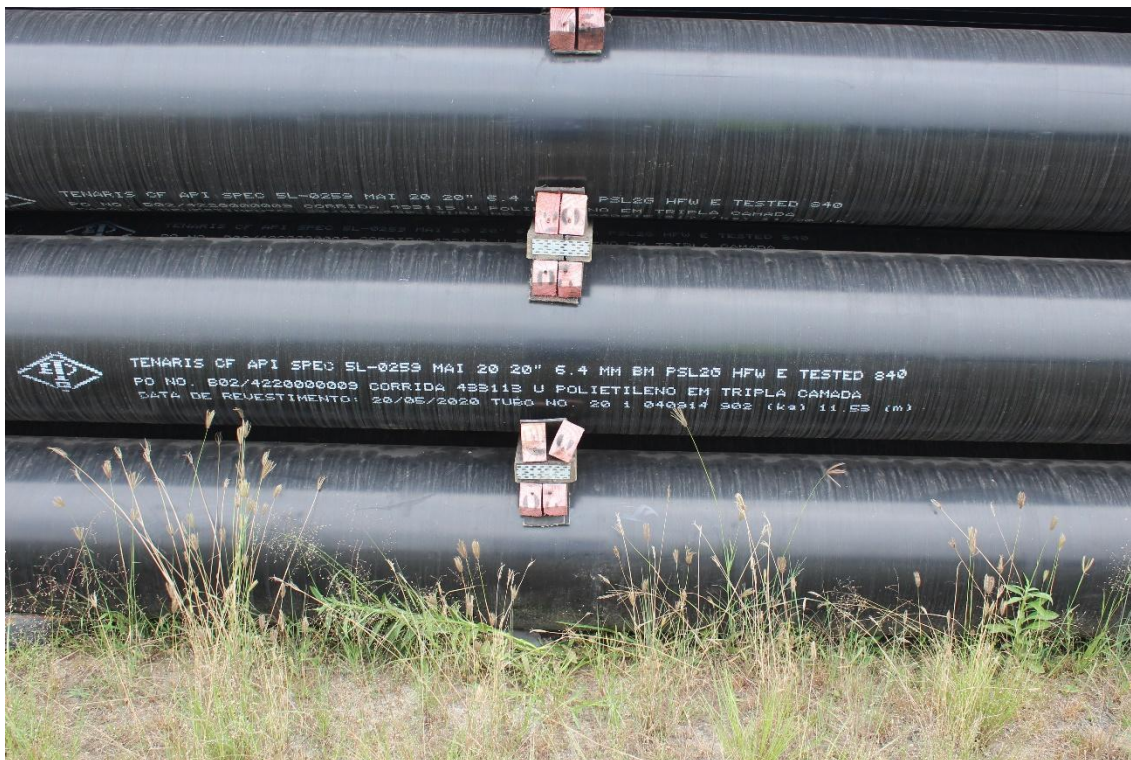
**FOTO 28:** Identificação dos tubos similares aos que foram danificados no incêndio.
