**Relatório:**

Vistoria realizada em conjunto com a Concessionária e a prestadora de serviços técnicos de engenharia, Drachma, com objetivo de verificar o andamento das obras de expansão de rede no Residencial Tulipa (Foto 1). Estiveram presentes nesta data os funcionários listados abaixo:

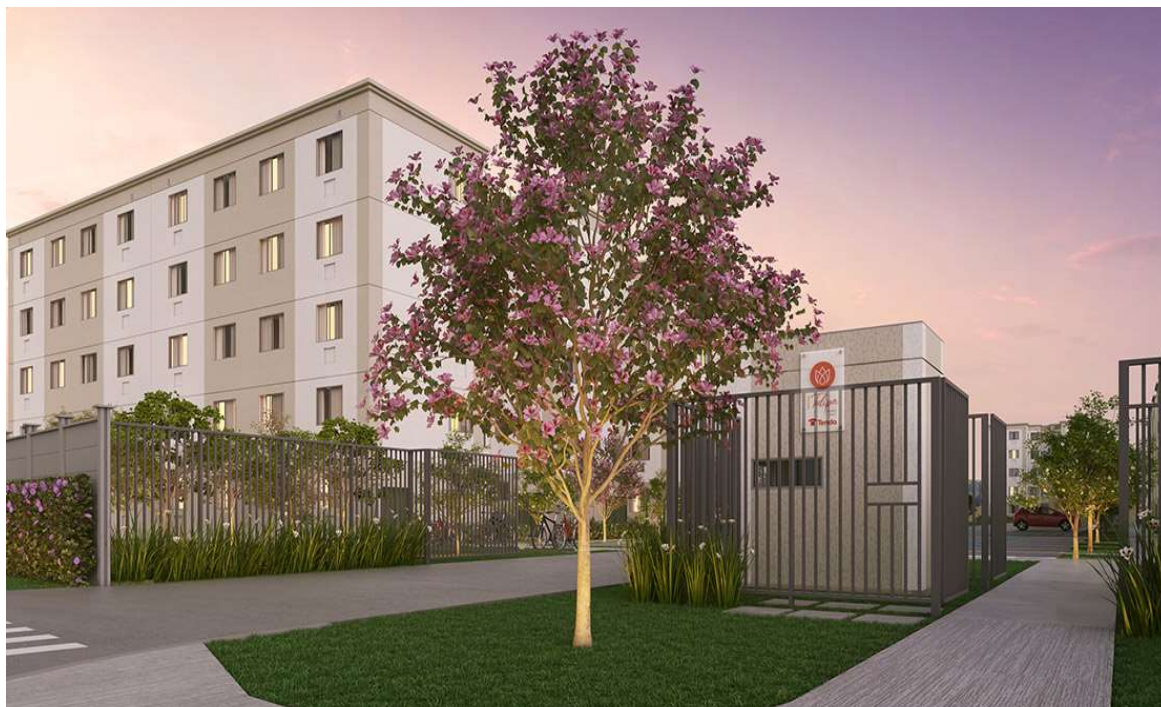
Foto 1 : futura fachada do condomínio

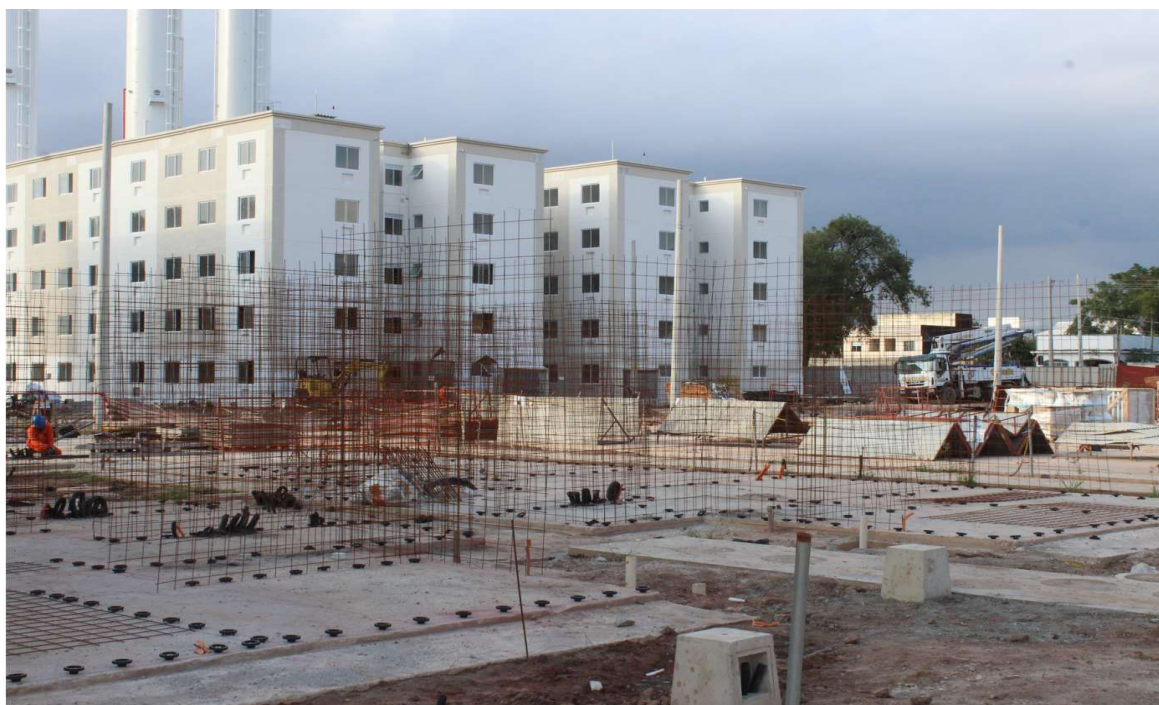
Durante a visita à obra de expansão de rede de gás natural, foi possível verificar que se trata de obra em conjunto habitacional em plena execução (Foto 2).

Foto 2 : situação atual da obra

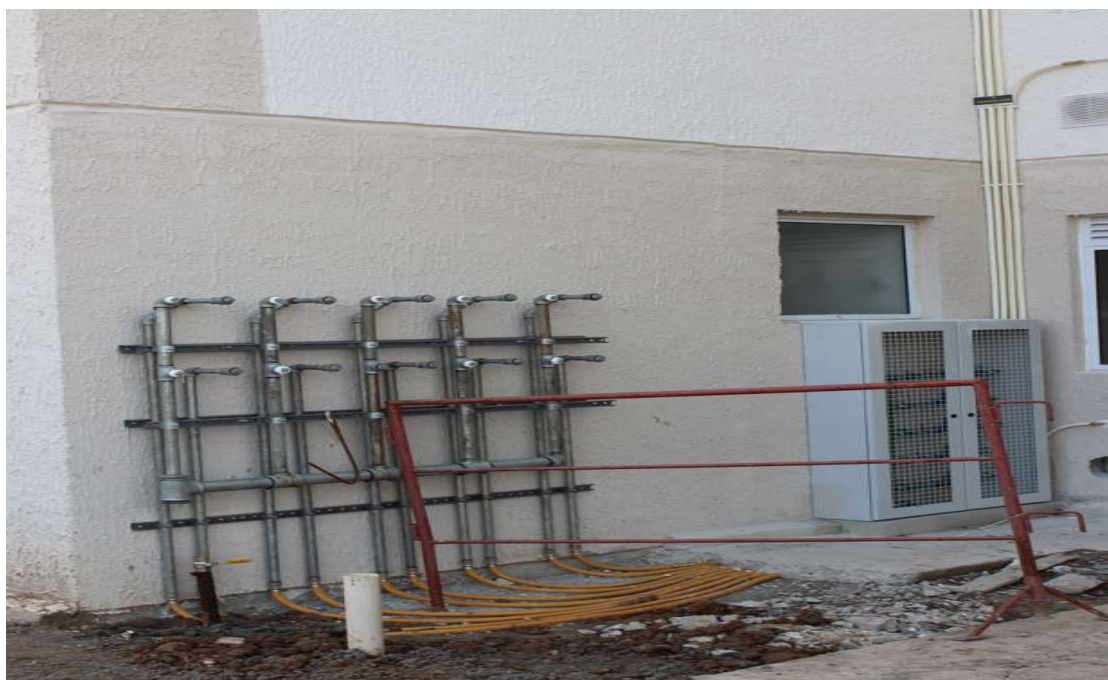
As obras de assentamento da rede interna estão em plena execução e havia 22 ramais instalados, mas ainda havia pontos de medição e reguladores de pressão (PI) para serem em muitos dos blocos do condomínio, e estes últimos só serão fornecidos quando houver a primeira solicitação de instalação por morador, após a conclusão das obras da construtora. Esse procedimento é adotado em conjunto, entre concessionária e construtora, a fim de evitar que o material se perca e/ou seja avariado (Foto 3).

Foto 3 : local para instalação da caixa para regulador e medidores

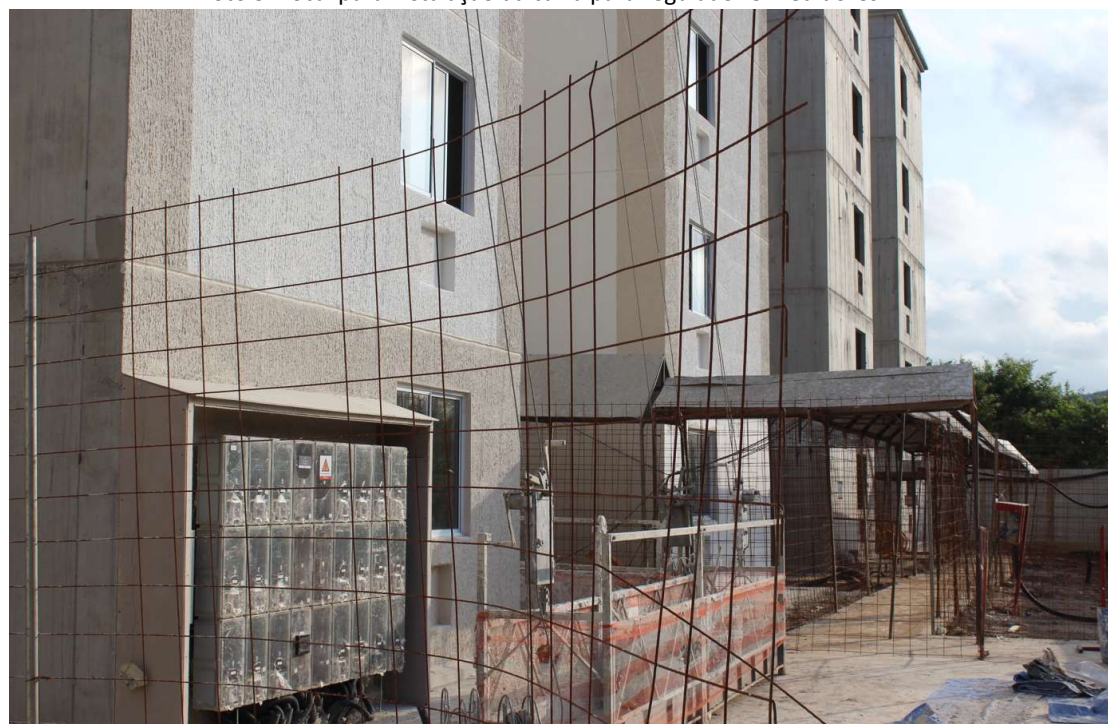
Muitas áreas do condomínio estavam isoladas pela construtora como medida de segurança a fim de evitar o trânsito desnecessário de pessoas (Foto 4).

Foto 4 : locais com isolamento
