○  
○ **RELATÓRIO DE FISCALIZAÇÃO**

| <b>1- RF CAENE Nº:</b><br>P-014/21 | <b>2 – Data da Fiscalização:</b><br>27/09/2021 | <b>3 – Concessionária Fiscalizada:</b><br>CEG |
| <b>4 – Endereço da Fiscalização:</b><br>Rua Pinheiro da Cunha, 181 Apt. S402 | <b>5 – Bairro(s):</b><br>Tijuca | <b>6 – Município:</b><br>Rio de Janeiro |

Visita realizada com objetivo de vistoriar as instalações internas.

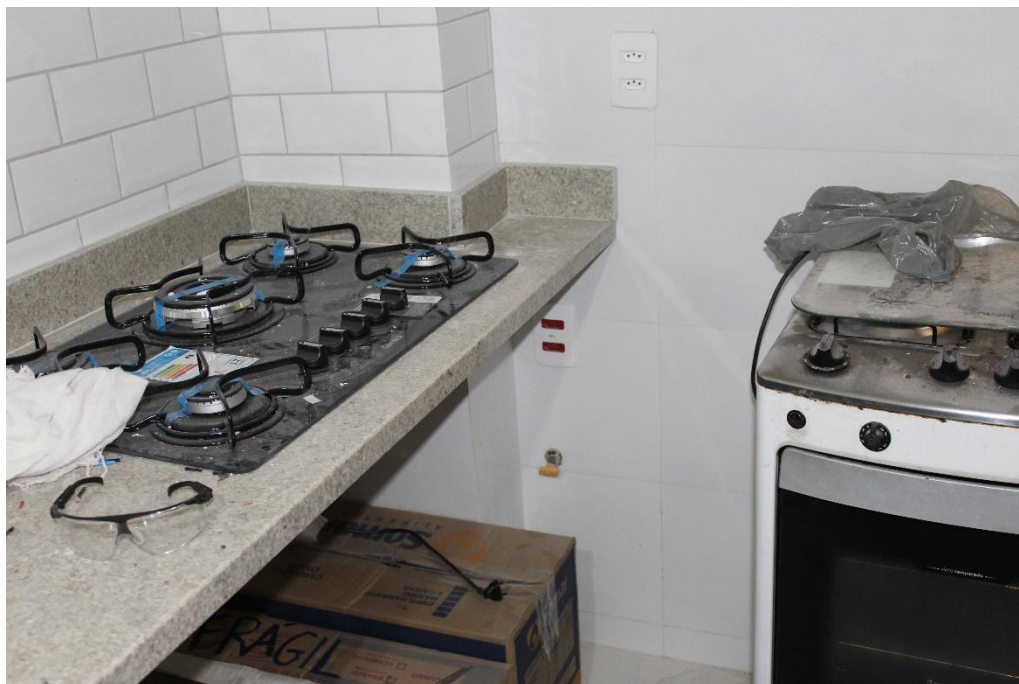
**FOTO 1: Ponto de Gás Natural e ponto de energia elétrica.**

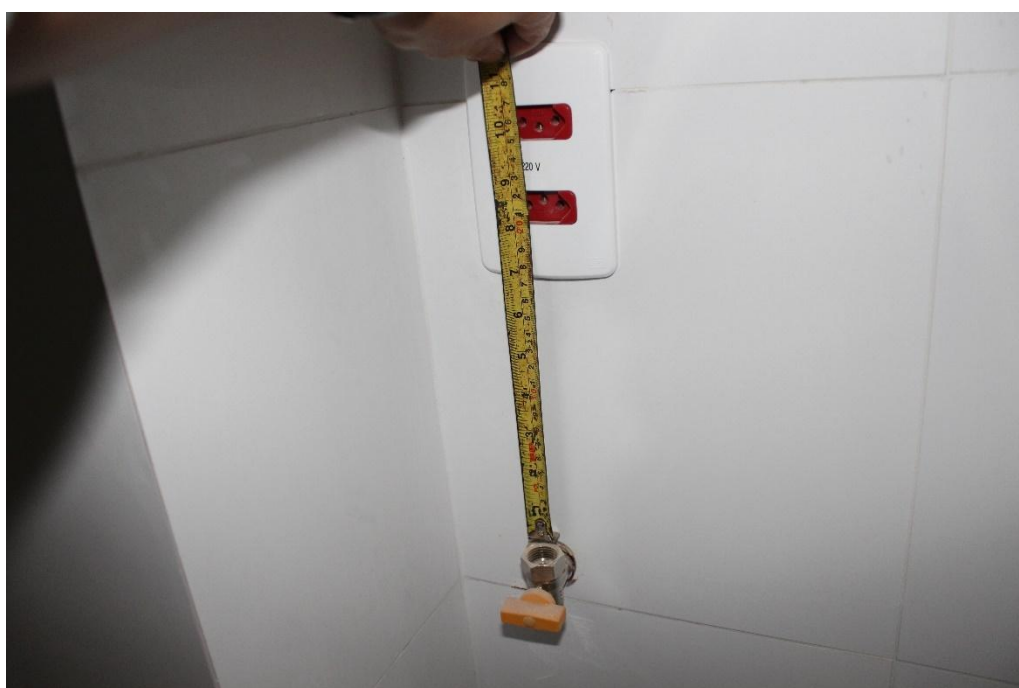
**FOTO 2: Ponto de Gás Natural com distância de 20 centímetros do ponto de energia elétrica.**

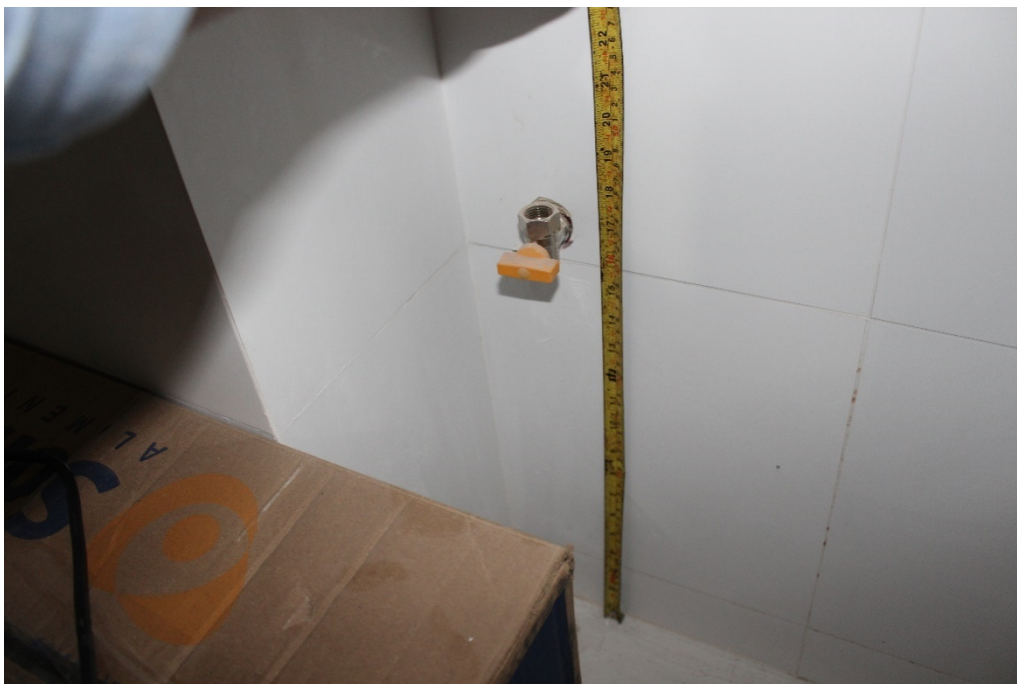
**FOTO 3: Ponto de Gás Natural com altura de 48 centímetros do chão.**

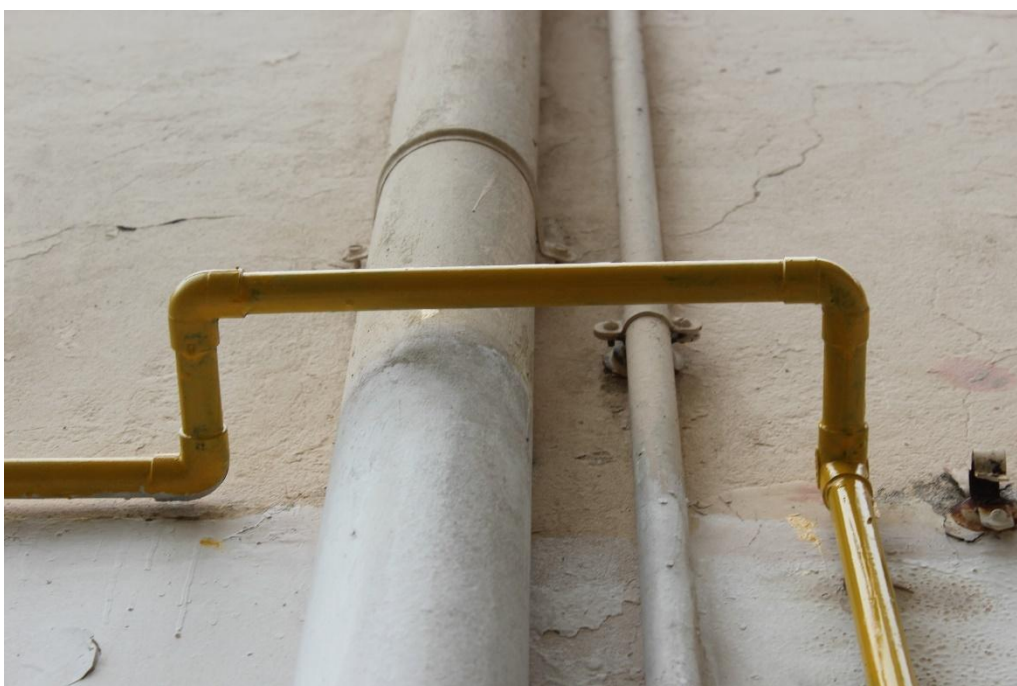
- Afastamento menor que 20 centímetros entre a tubulação de Gás Natural e instalações de outras naturezas (Fotos 4, 5, 6, 7 e 8);
- Ausência de ventilação superior na cozinha (Fotos 9 e 10);
- Tubo flexível de exaustão instalado incorretamente, apresentando oscilações na trajetória de seu percurso (Fotos 11 e 12).

**FOTO 4: Tubulação de água pluvial do prédio a menos de 20 centímetros das tubulações de Gás Natural.**

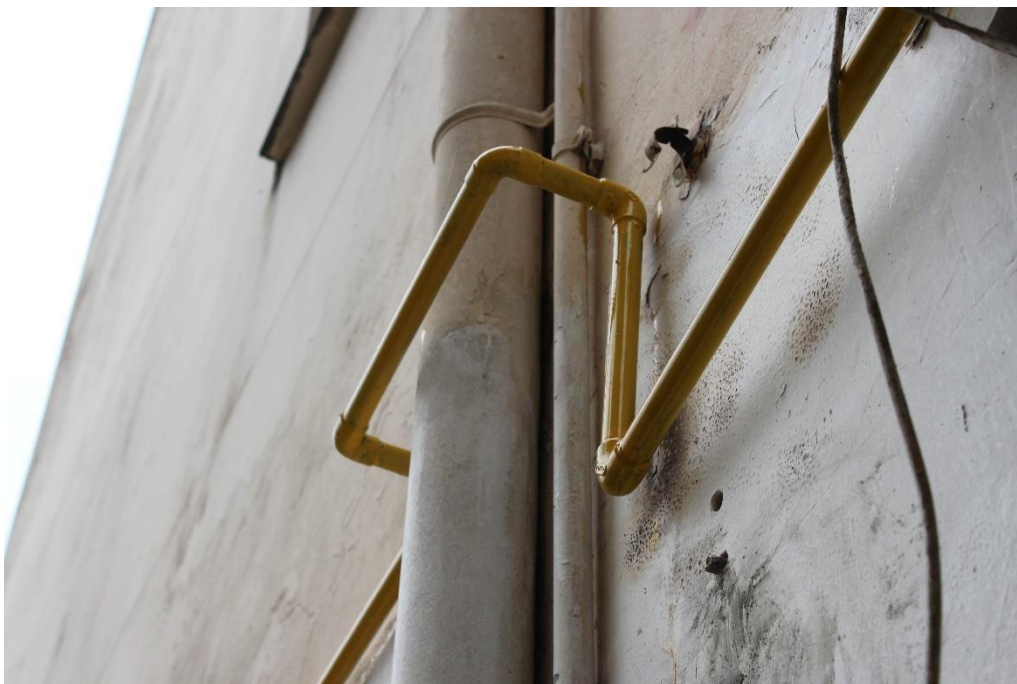
**FOTO 5: Tubulação de água pluvial do prédio a menos de 20 centímetros das tubulações de Gás Natural.**

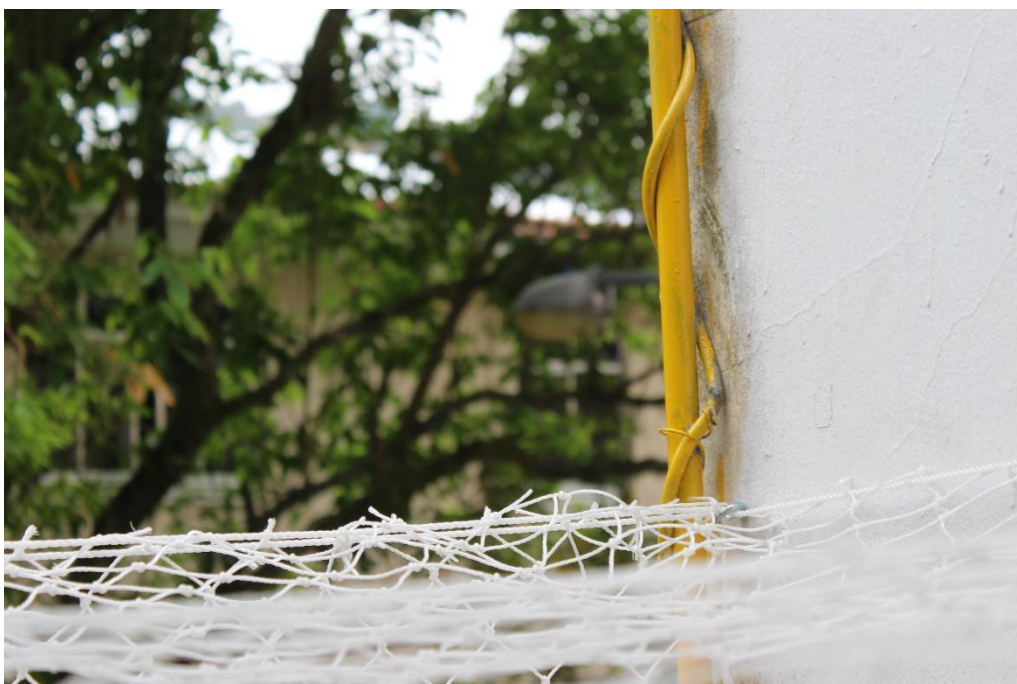
**FOTO 6: Dreno de ar condicionado entrelaçado ao tubo de Gás Natural**

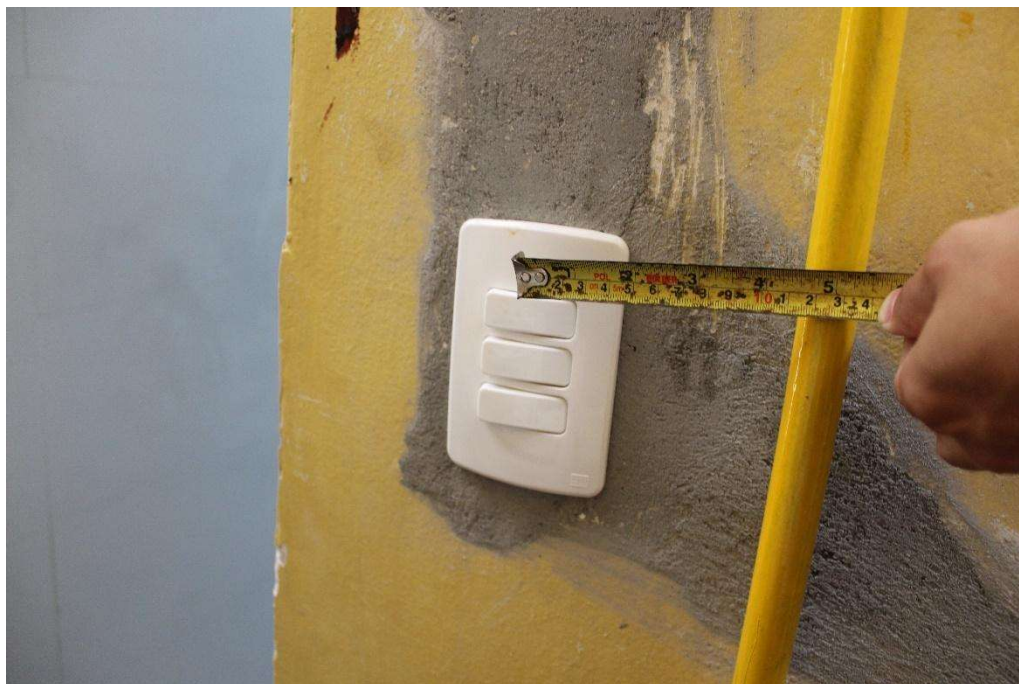
**FOTO 7: Ponto de energia elétrica a menos de 20 centímetros da tubulação de Gás Natural.**

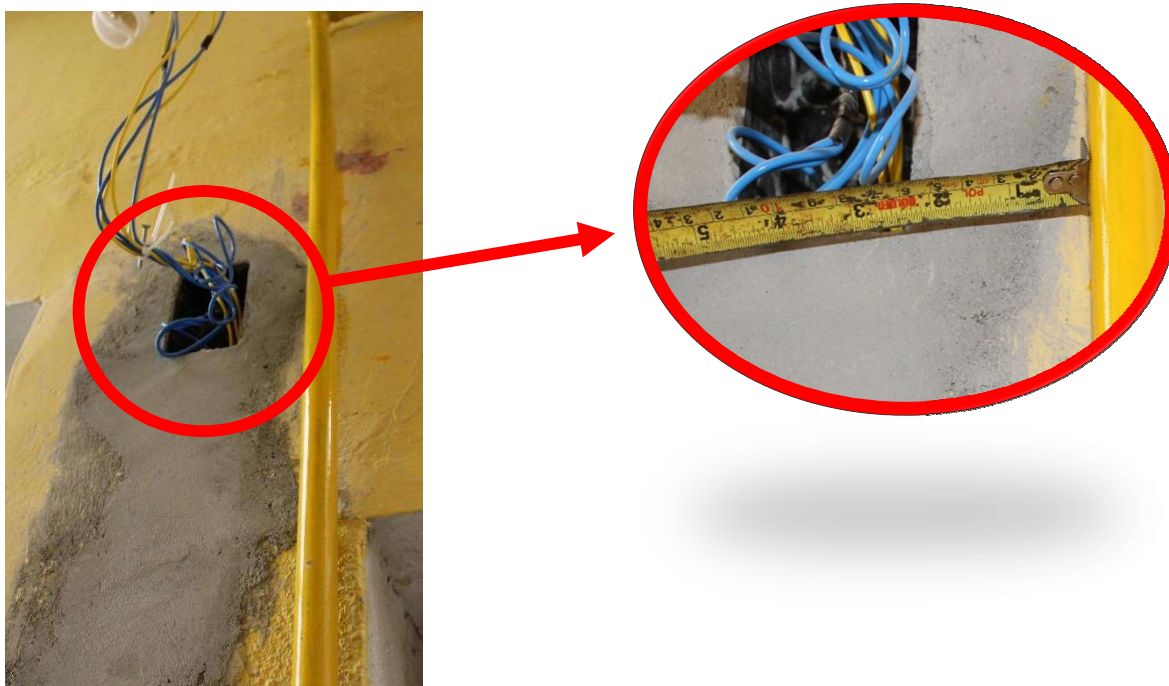
**FOTO 8: Ponto de energia elétrica a menos de 20 centímetros conforme pode ser observado no detalhe.**

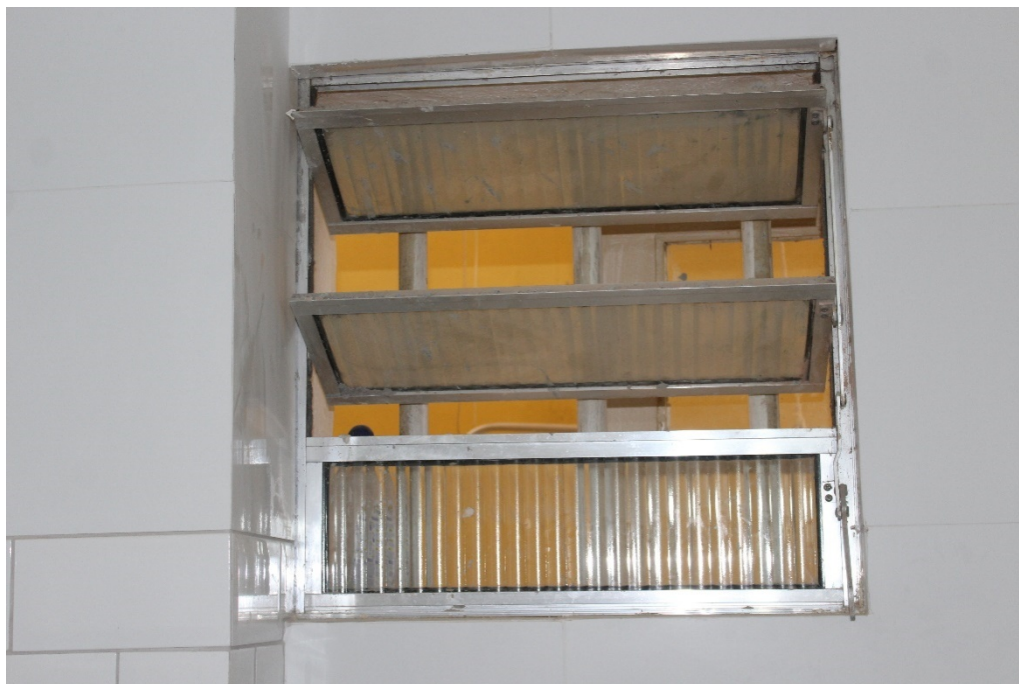
**FOTO 9: Basculante da cozinha aberto.**

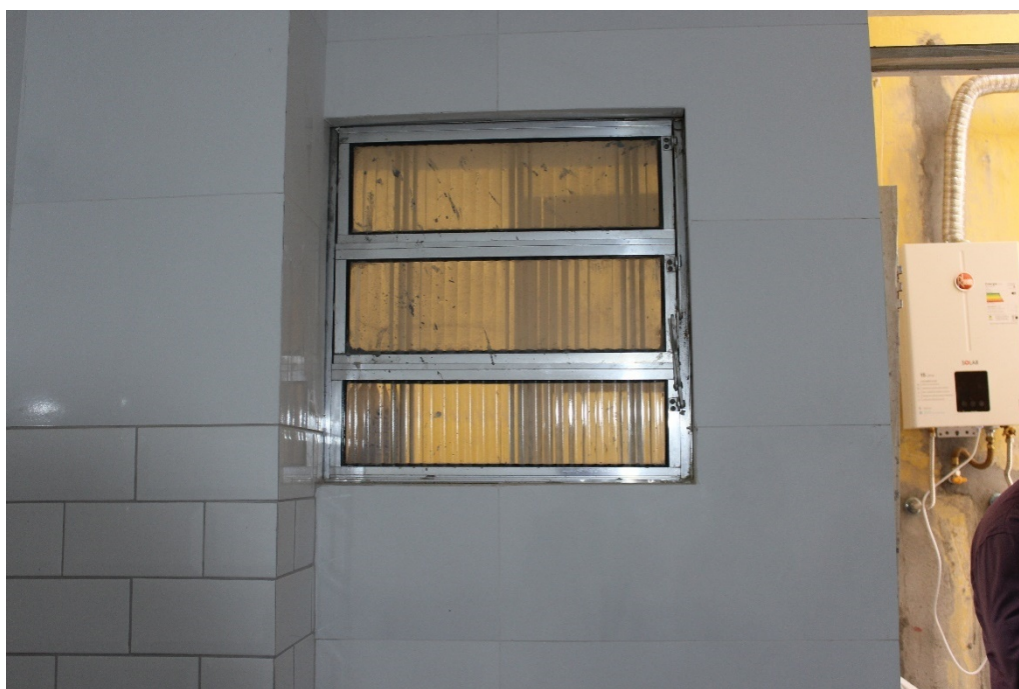
**FOTO 10: Basculante da cozinha sem limitador.**

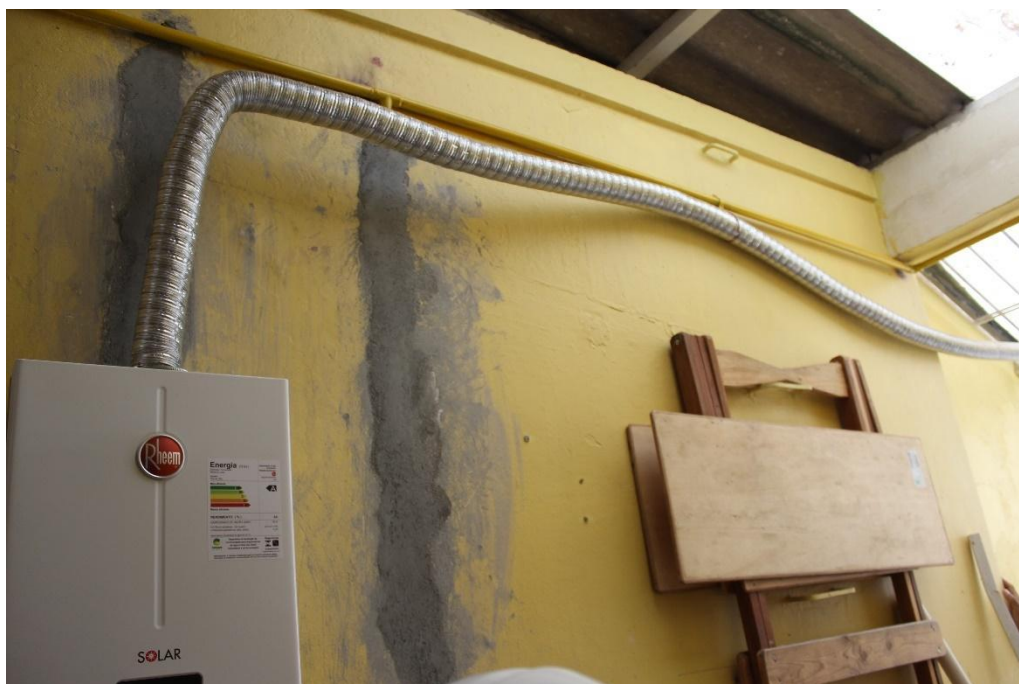
**FOTO 11:** Tubo flexível de exaustão apresentando oscilações na trajetória de seu percurso.

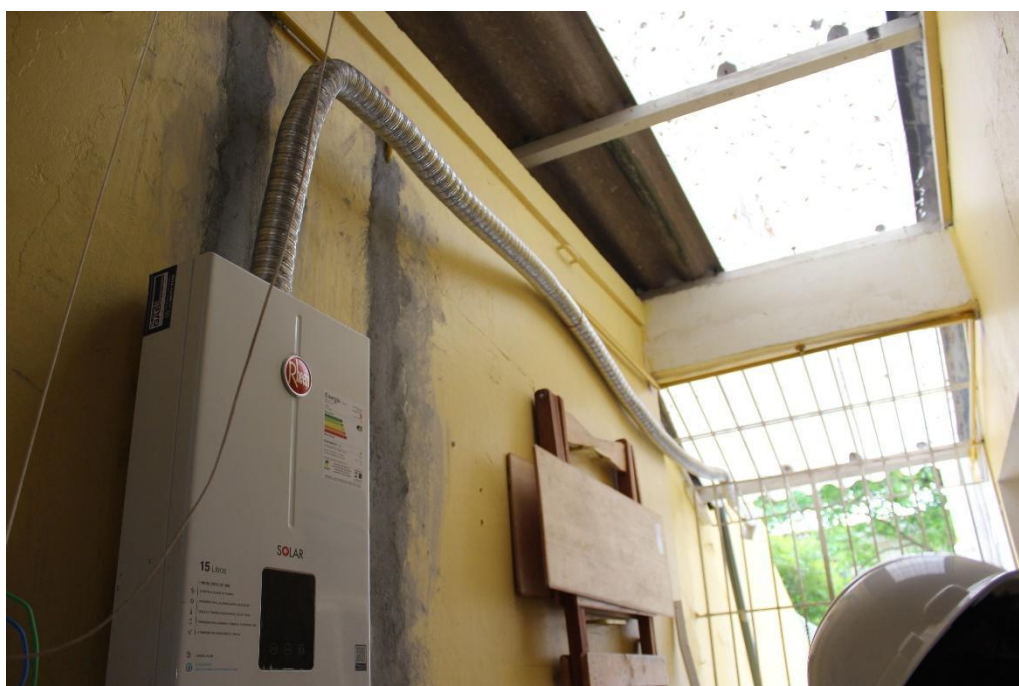
**FOTO 12:** Tubo flexível de exaustão apresentando oscilações na trajetória de seu percurso.

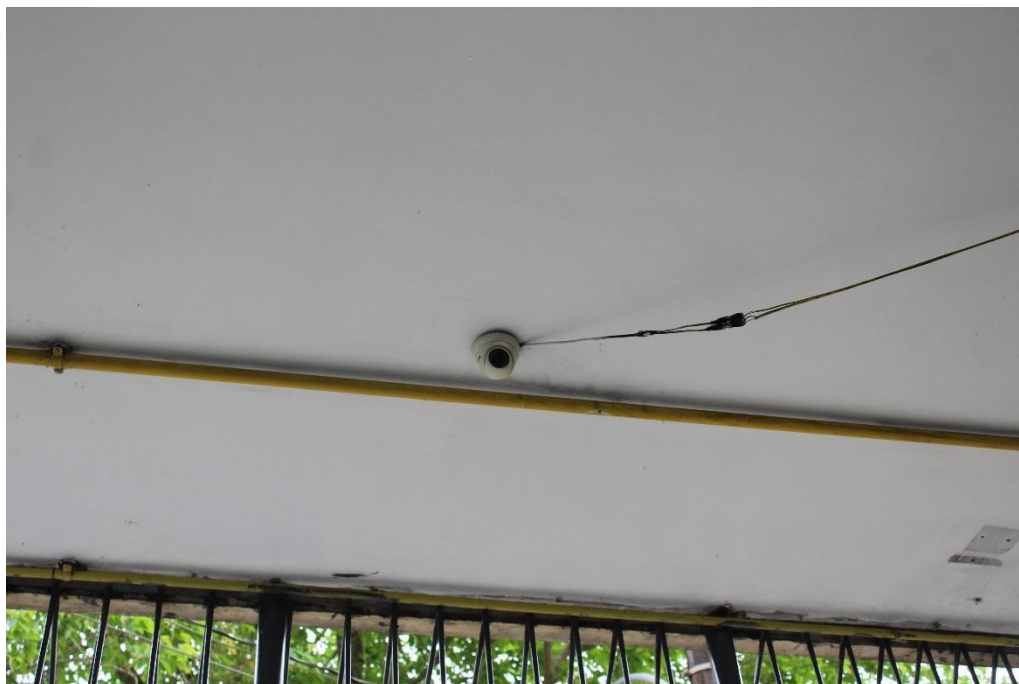
Quanto às instalações das áreas comuns do condomínio, foram identificadas irregularidades quanto ao afastamento, menor que 20 centímetros, entre as tubulações de Gás Natural e instalações de outras naturezas (Fotos 13 e 14).

**FOTO 13:** Instalação de natureza elétrica a menos de 20 centímetros da tubulação de Gás Natural

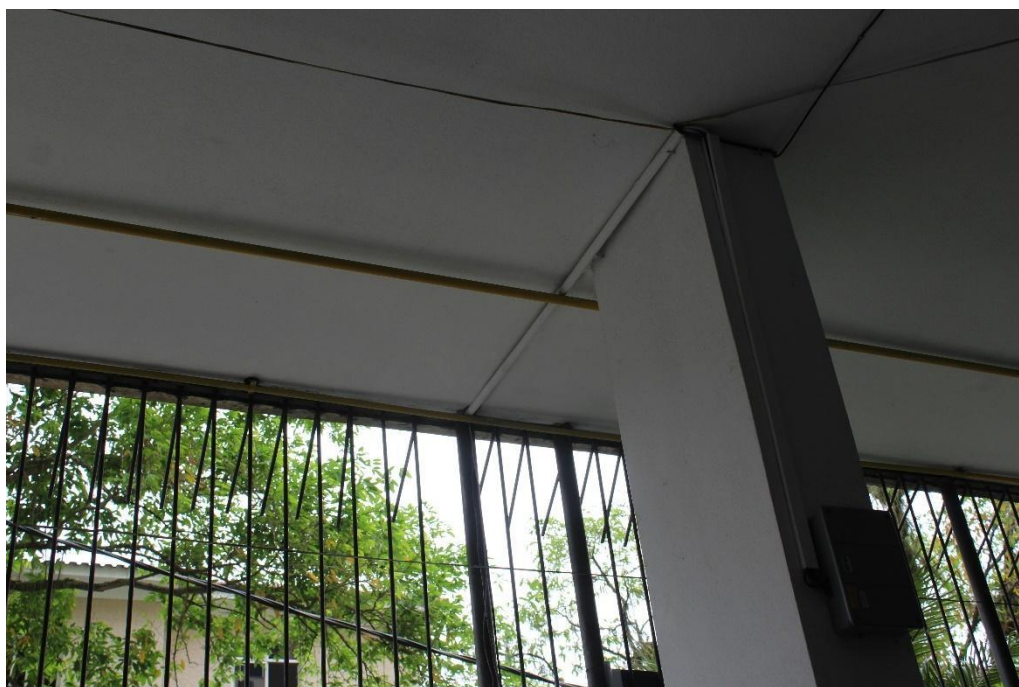
**FOTO 14:** Instalações de natureza elétrica a menos de 20 centímetros da tubulação de Gás Natural.

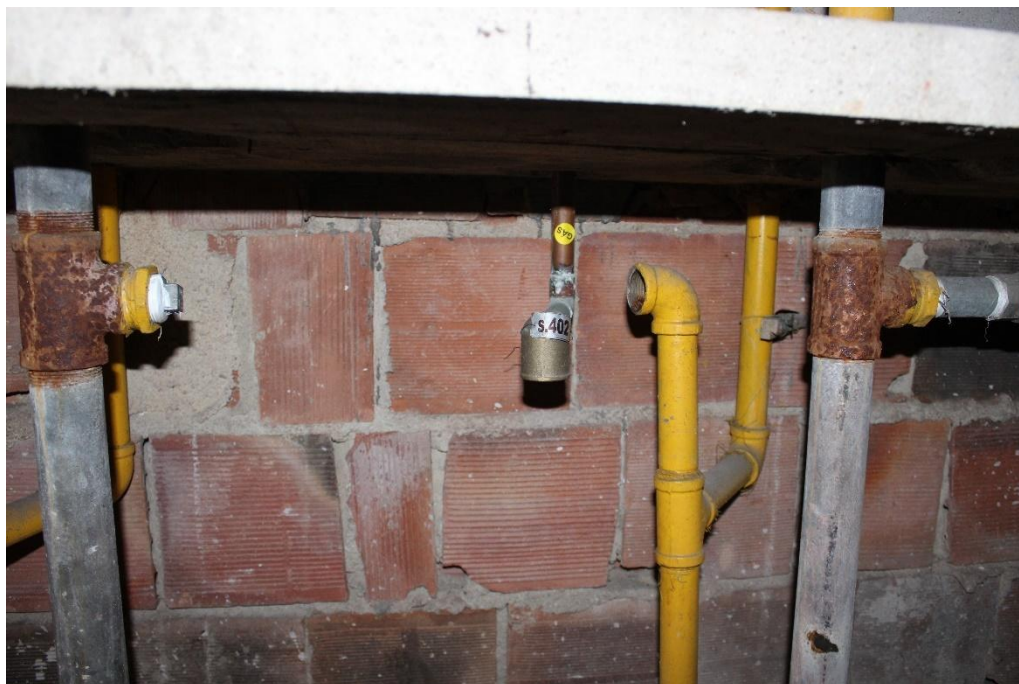
**FOTO 15:** Instalações da cabine de medidor do cliente. Sem o medidor.
