**Relatório:**

Vistoria realizada em conjunto com a Concessionária e a prestadora de serviços técnicos de engenharia, Braços, com objetivo de verificar o andamento das obras de renovação de rede na Rua Newton Prado (Foto 1). Estiveram presentes nesta data os funcionários listados abaixo:

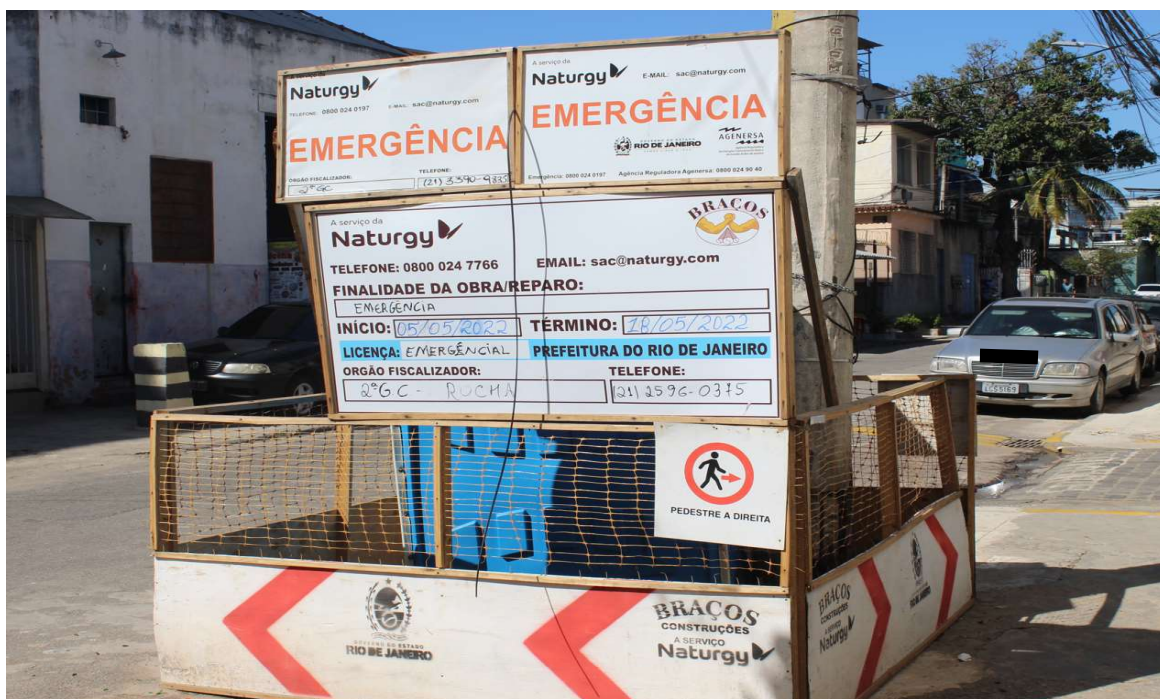
A intervenção começou apenas com um recorte na esquina da Rua Newton Prado com a Ricardo Machado e foi até a próxima cabeceira com a Rua do Bomfim, num total de 4 (quatro) cabeceiras, 1 (uma) para cada esquina, onde foi feita a interligação das ruas com tubulação de polietileno de 110 mm de diâmetro. A cada 50 m, ou onde havia desvio de ligação por ramal, foi feita sondagem na tubulação.

No lado par da obra foi feita a inserção de polietileno de 63 mm de diâmetro em um tubo de 4 polegadas (ou 100 mm) a cada 50 e no lado ímpar a tubulação de ferro fundido de 2 polegadas foi substituída pela de polietileno de 63 mm de diâmetro. A renovação justifica-se pela presença de escapamento de gás devido às condições ultrapassadas da tubulação que ainda havia no local.

Foto 1 : renovação de rede na Rua Newton Prado

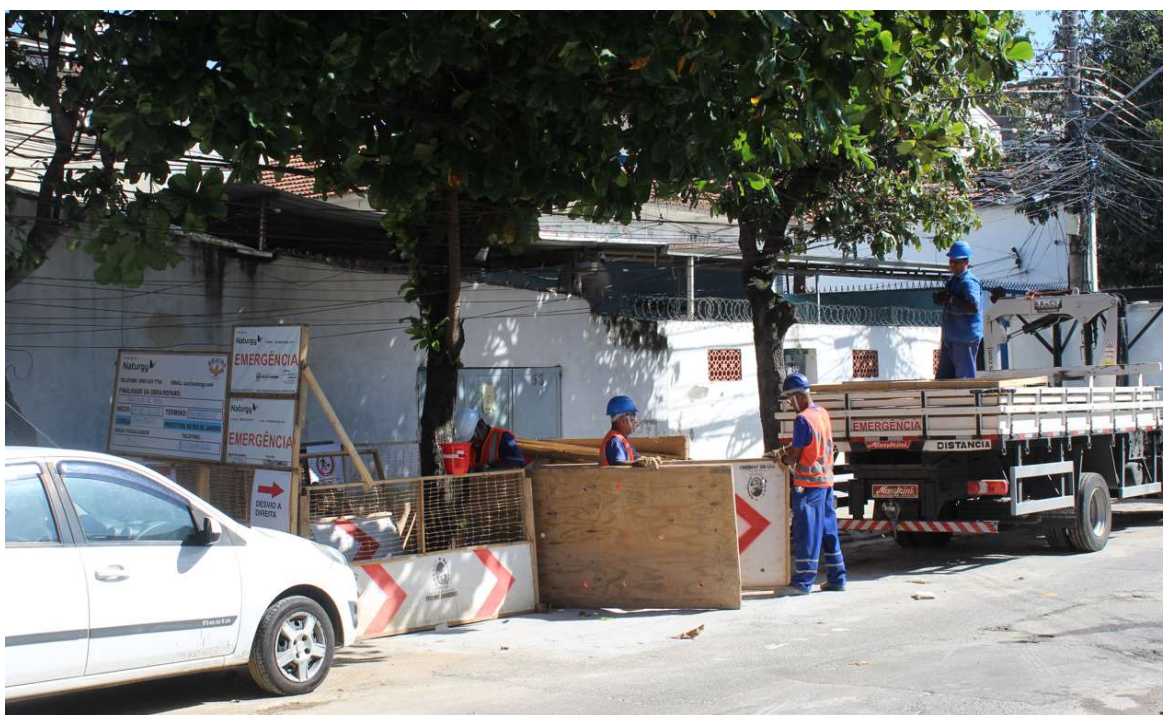
Durante a visita à obra de renovação de rede de gás natural, foi possível verificar que se trata de obra de rua que havia acabado de ser concluída. A equipe presente estava apenas realizando a limpeza e remoção do material do local (Foto 2). A recomposição da calçada foi feita de forma satisfatória (Foto 3).

Foto 2 : limpeza e remoção de material

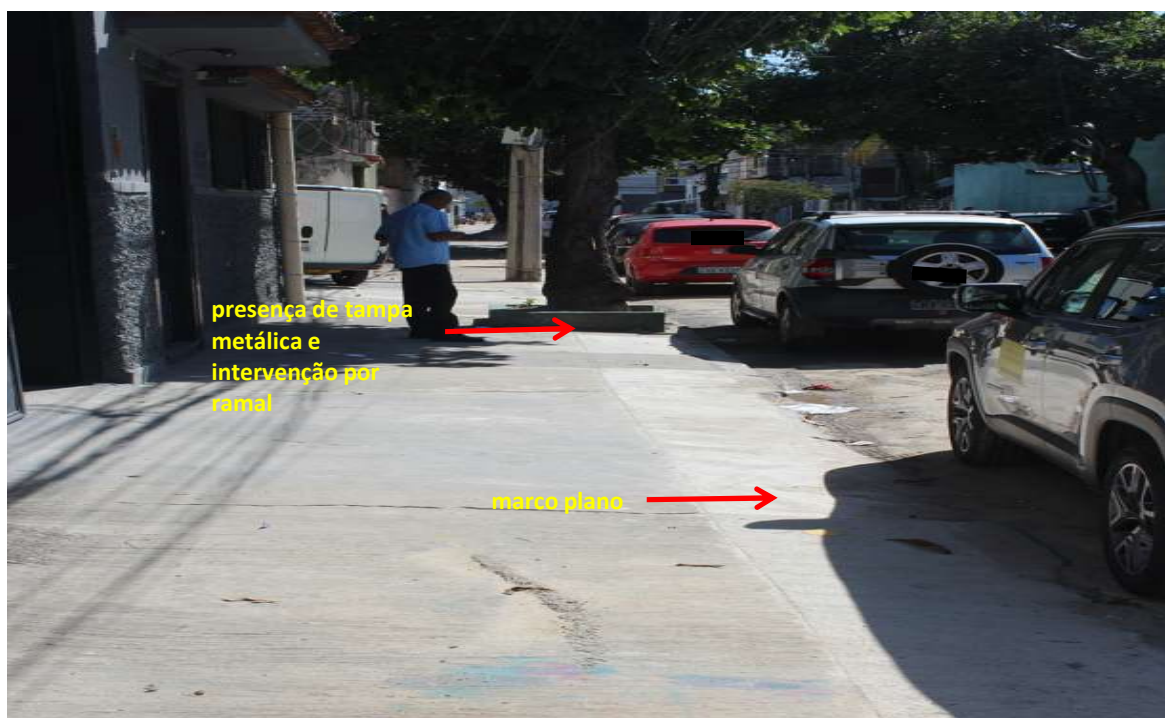
Foto 3 : recomposição da calçada

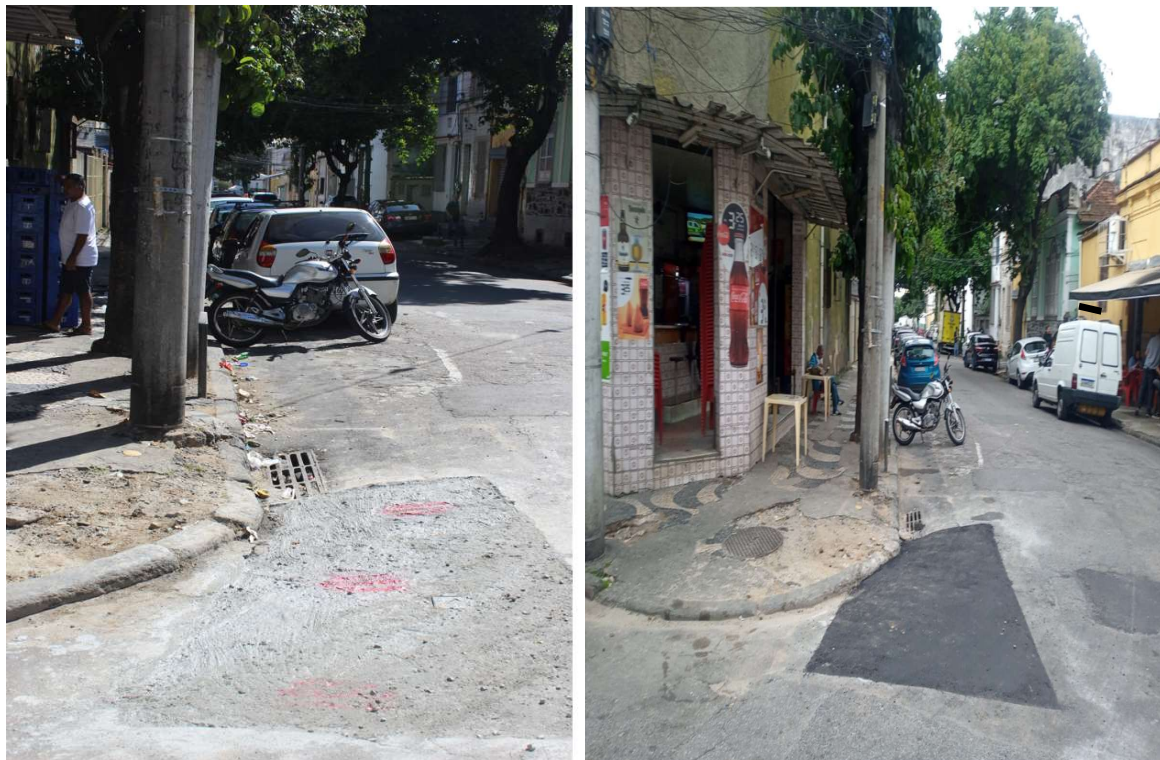
Detectou-se a ausência de marco plano de sinalização indicando a presença de rede na esquina da rua, na calçada do estabelecimento comercial Clima de Boteco e a concessionária se prontificou a ajustar imediatamente, assim como a Braços se prontificou a concluir as recomposições que estavam pendentes pelos carros estacionados, mau tempo e chuvas fortes enfrentadas na cidade nos últimos dias (Fotos 4, 5 e 6).

Foto 4 : recomposição da esquina (antes e depois)

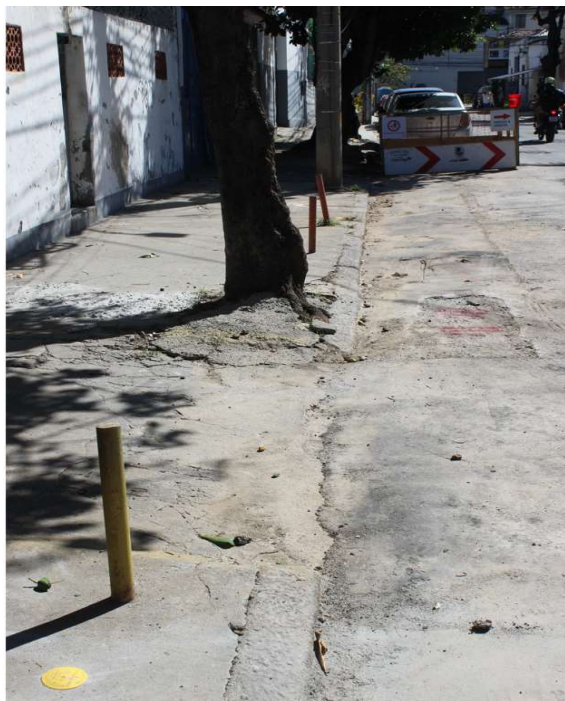
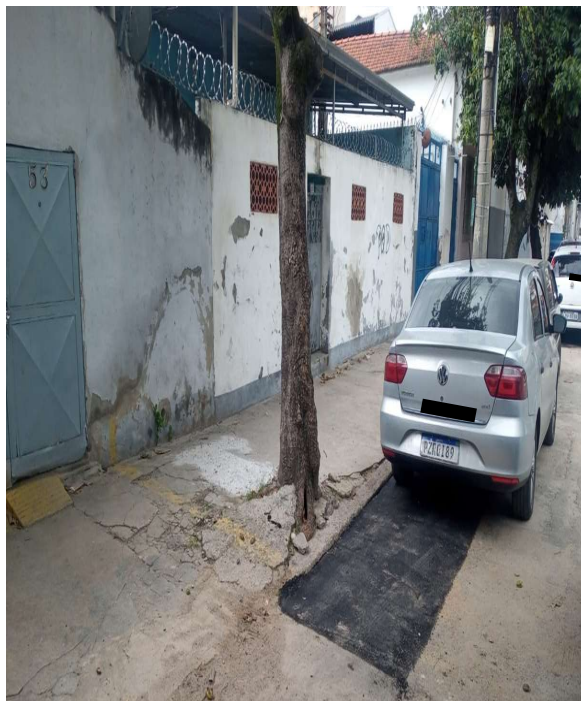
Foto 5 : recomposição de desvio (antes e depois)

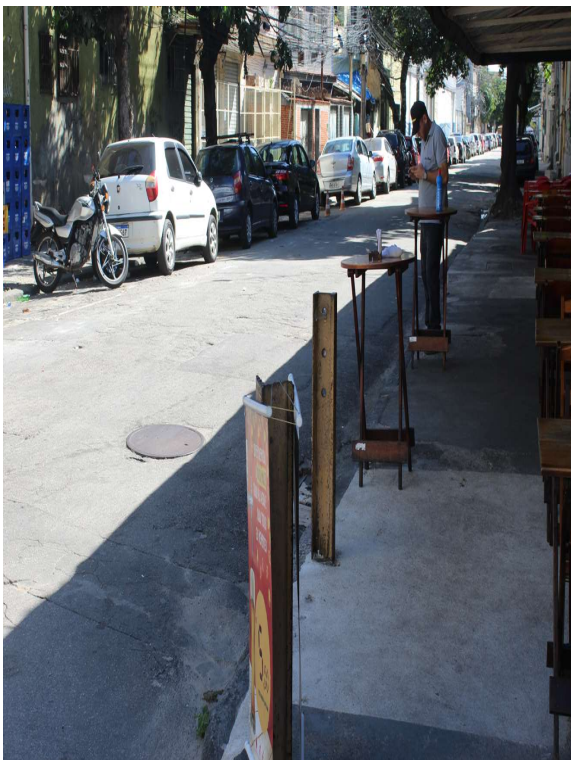
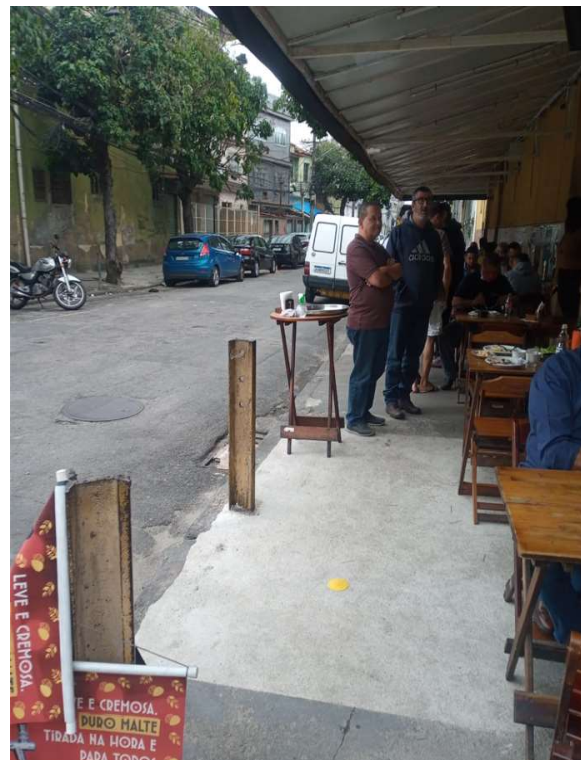
Foto 6 : colocação de marco plano (antes e depois)
