## **RELATÓRIO DE FISCALIZAÇÃO**

| <b>1 – Nº de Relatório (RF CAENE):</b><br>P_015_25 | <b>2 – Data da Fiscalização:</b><br>06/02/2025 | <b>3 – Concessionária Fiscalizada:</b><br>CEG |
| <b>4 – Endereço:</b><br>Avenida Djalma Dutra, s/nº | <b>5 – Bairro(s):</b> Figueira | <b>6 – Município/UF:</b> Duque de Caxias/RJ |

| <b>Número do Inventário:</b><br>ERM-D-R4-000-0132 | <b>Nome da Estação:</b><br>Presidente Kennedy II | <b>Zona:</b><br>Metropolitana |

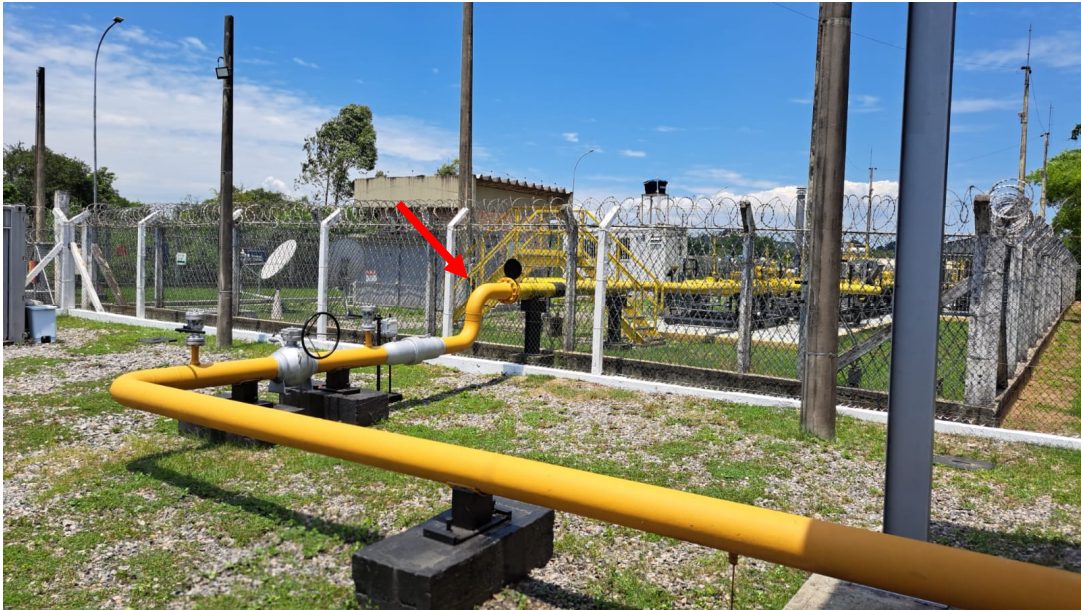
Foto 1: Linha de Entrada NTS.

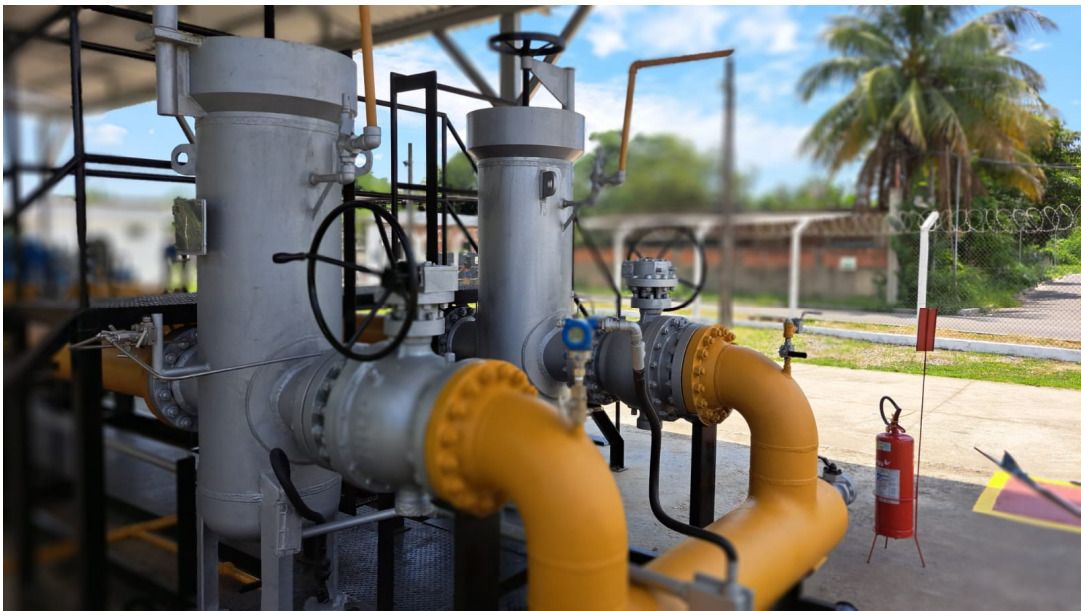
Foto 2: Filtragem antes da regulação da pressão.

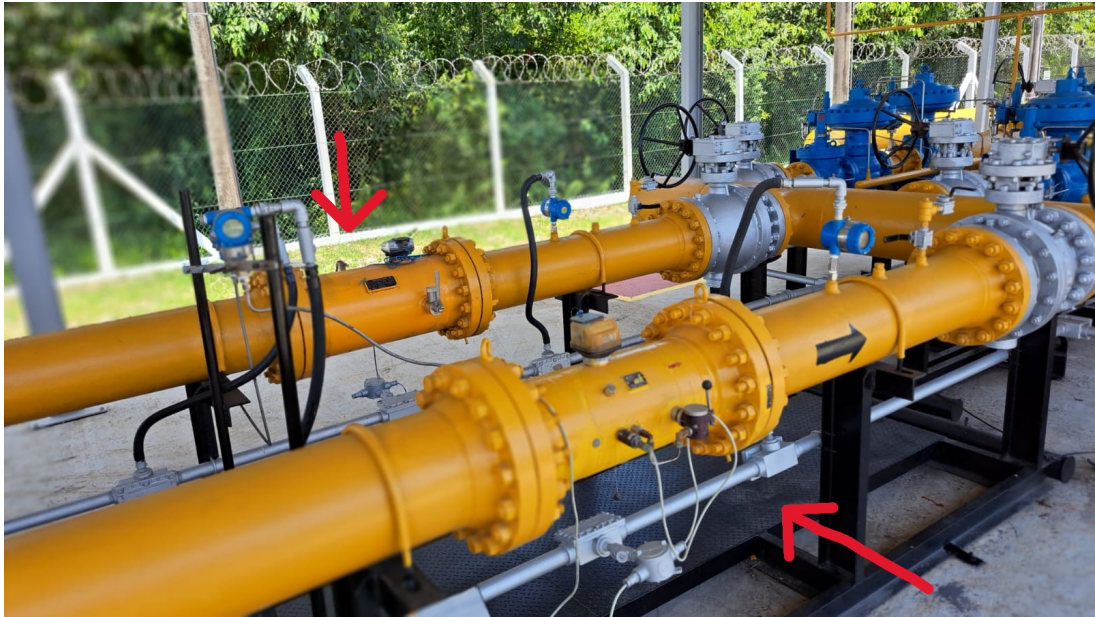
Foto 3: Medidores de Vazão Tipo Turbina.

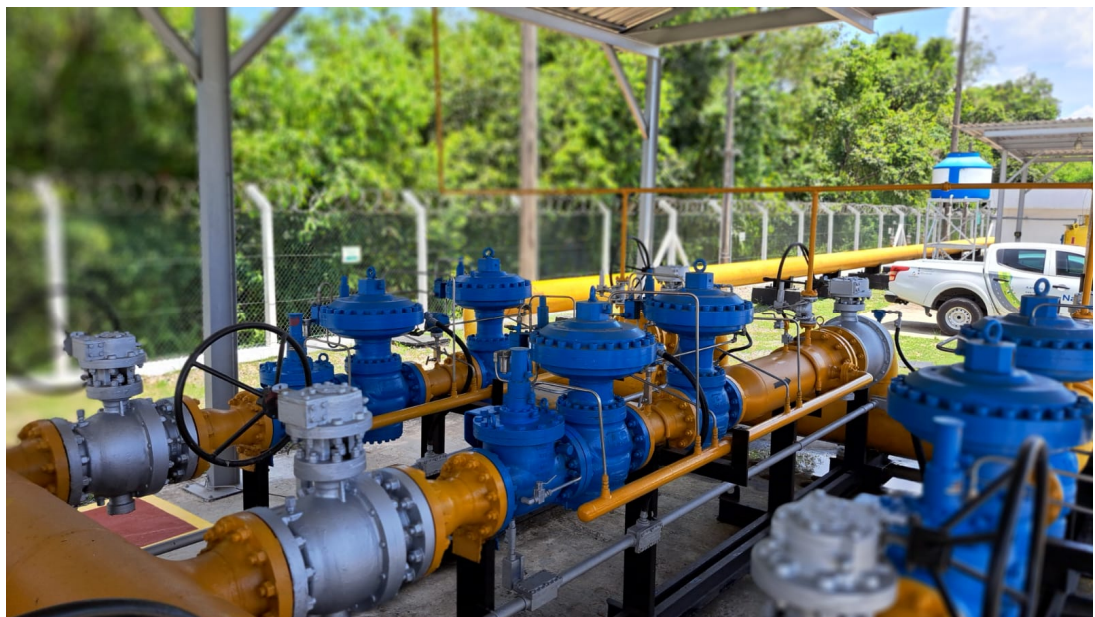
Foto 4: Módulo de Regulação de Pressão.

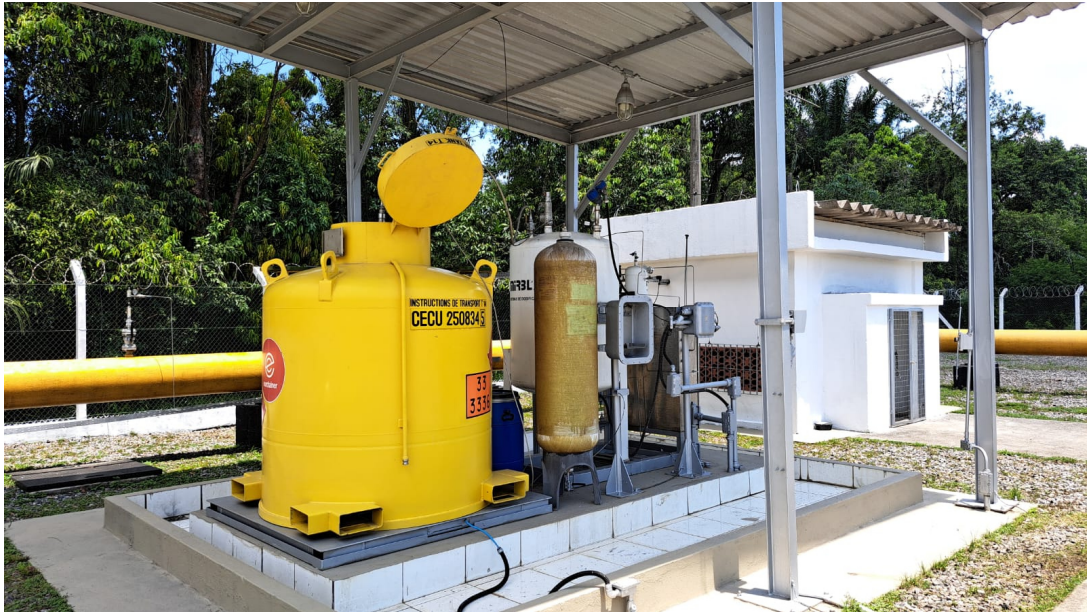
Foto 5: Sistema de Odorização.

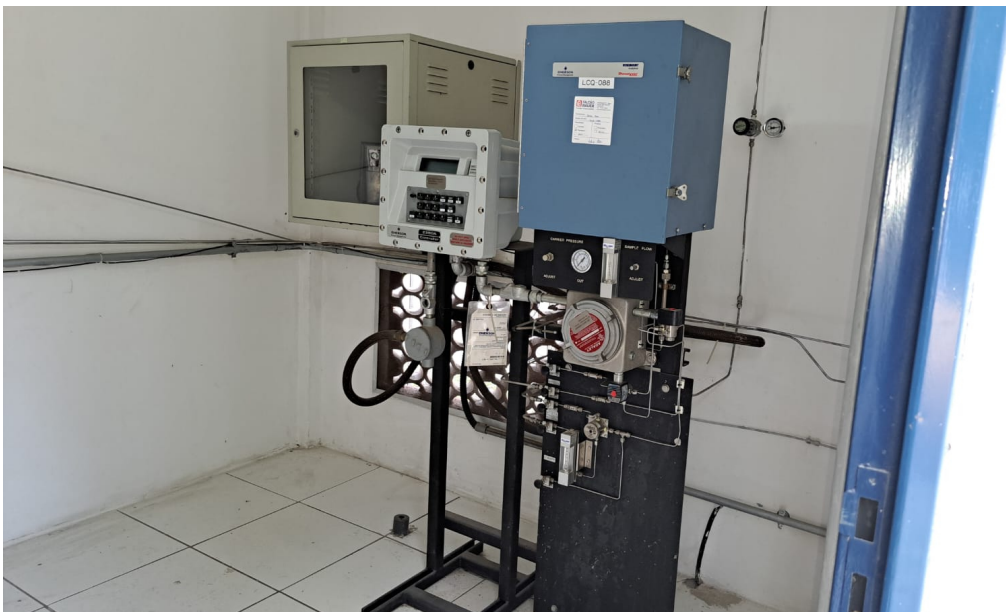
Foto 6: Sala de cromatografia.

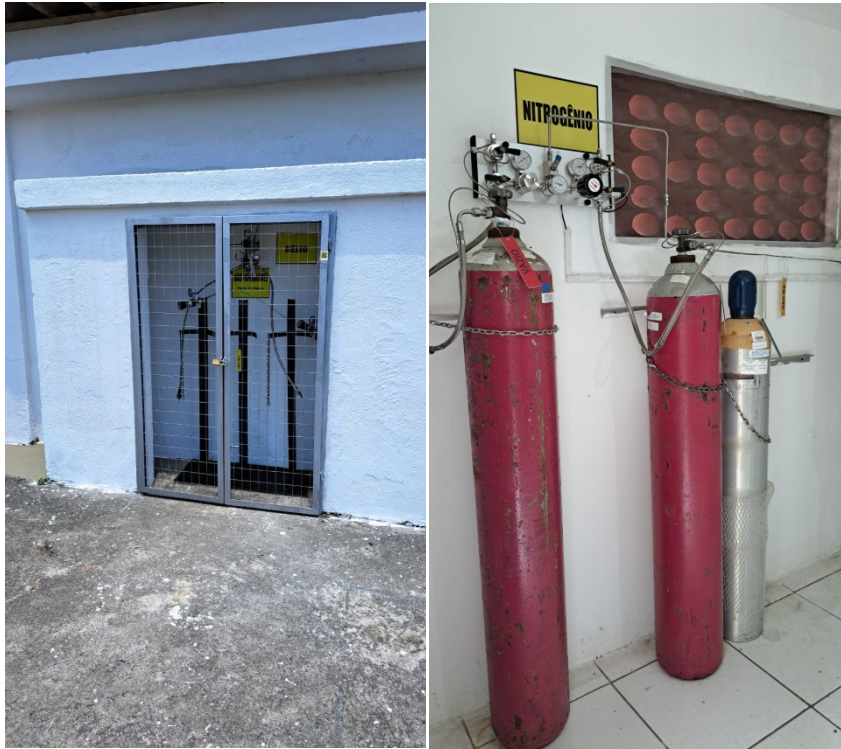
A estação conta com um laboratório de cromatografia. Devido a alguns episódios de depredação e furtos, a concessionária optou por deslocar os cilindros da cromatografia gasosa da central externa para dentro da sala do cromatógrafo. Além disso, foi solicitada a repintura das setas de direção de fluxo do gás após o módulo de regulação de pressão.

Foto 7: Cilindros remanejados da central externa para dentro da sala de cromatografia.

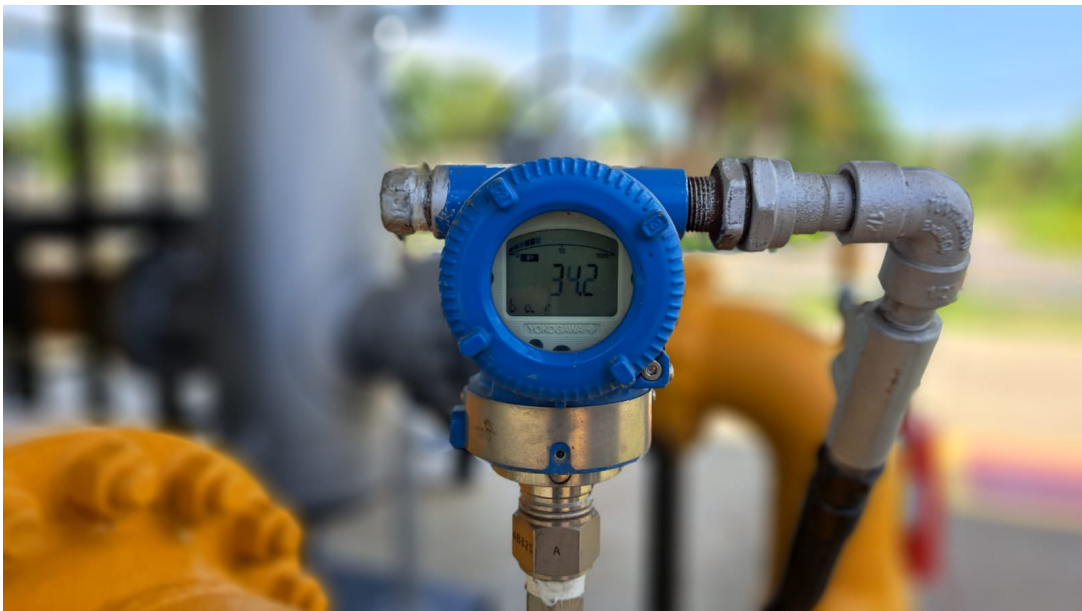
Foto 8: Pressão de entrada.

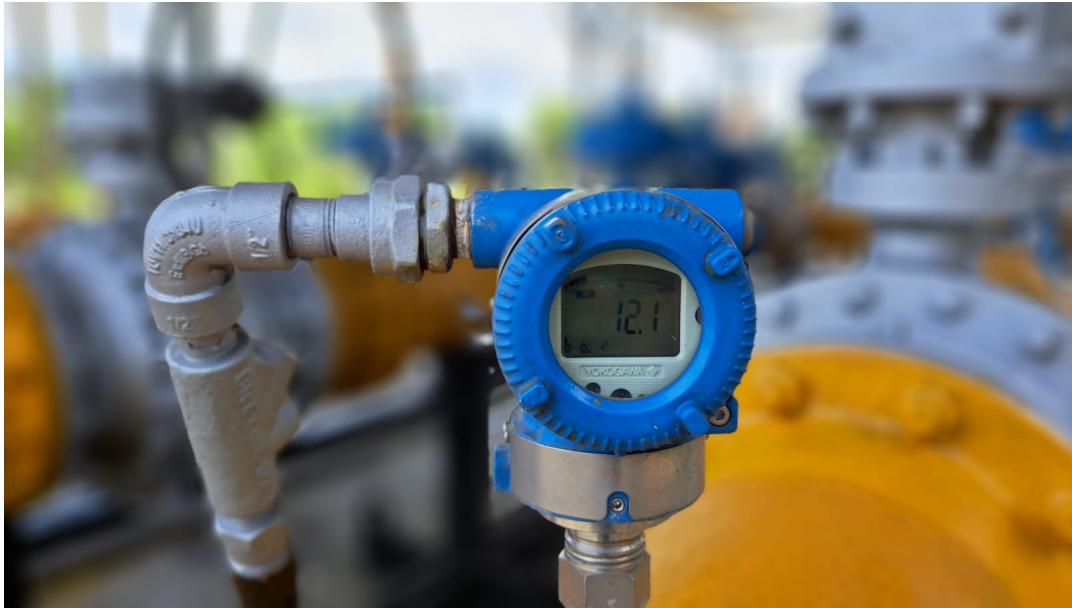
Foto 9: Pressão de saída.

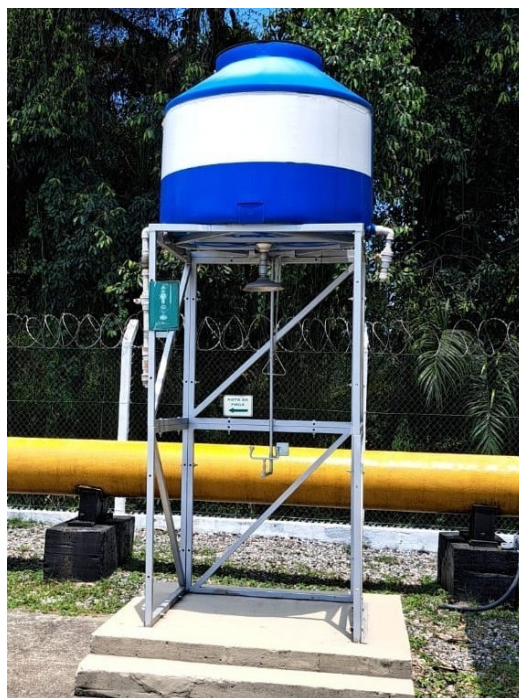
Foto 10: Lavador de olhos.

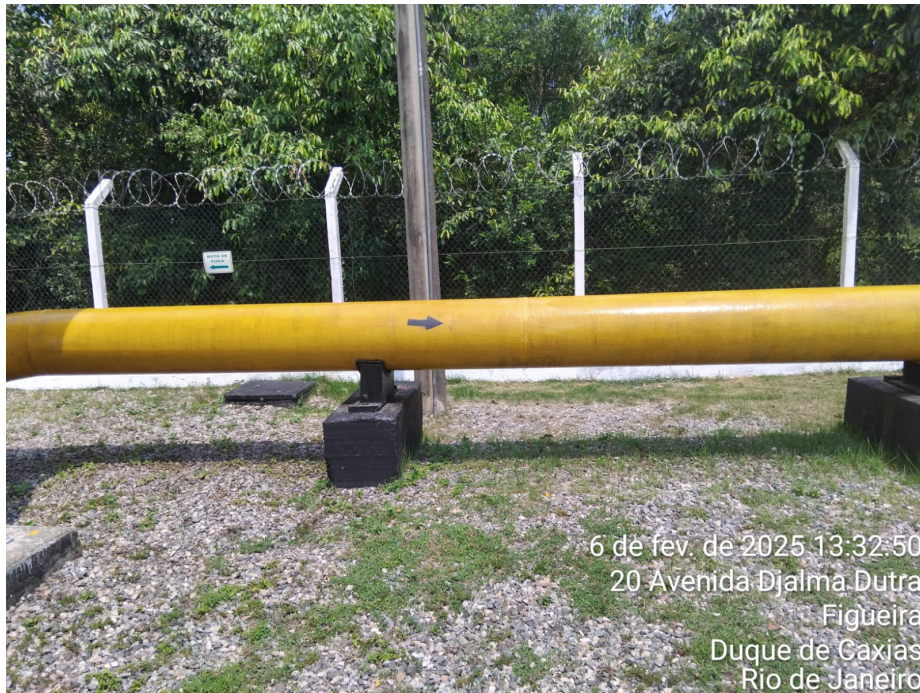
Foto 11: Setas de direção do fluxo repintadas.

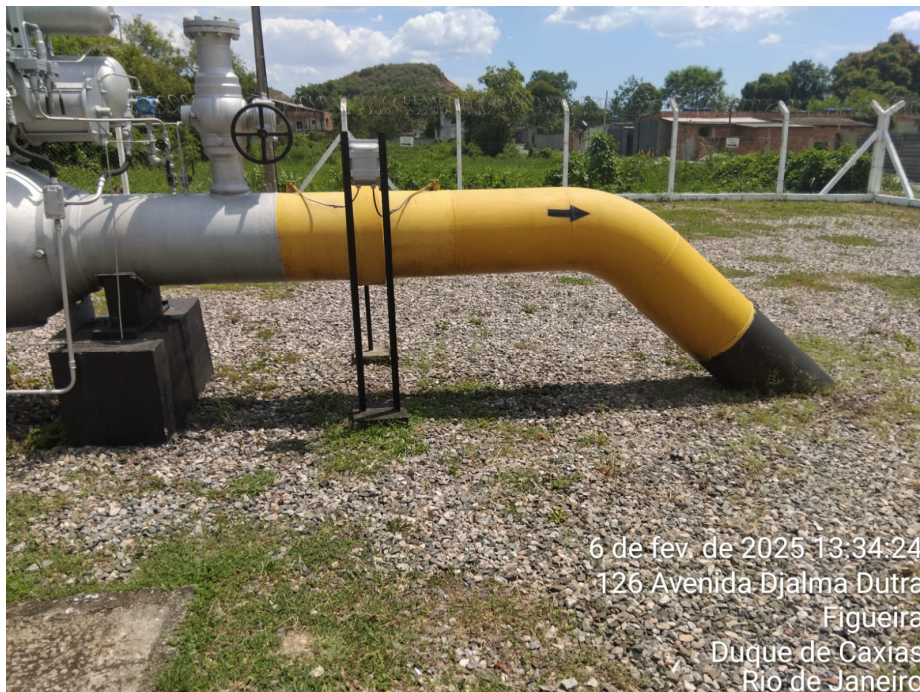
Foto 12: Saída em 20 pol para o ramal metropolitano, com a seta de fluxo repintada.
