## RELATÓRIO DE FISCALIZAÇÃO

| <b>1 - RF CAENE Nº:</b><br>P-015/21 | <b>2 - Data da Fiscalização:</b><br>16/12/2021 | <b>3 - Concessionária Fiscalizada:</b><br>CEG | |
| <b>7 - Objetivo da Fiscalização:</b><br>Vistoria realizada com o objetivo de acompanhar as obras da Concessionária no município. | | | |

Vistoria realizada em conjunto com a Concessionária, representada pelos funcionários Adriano Boanafina Furno (TAE Planificação e Controle) e Claudio Maia Bastos (Gestor de Obra), com objetivo de acompanhar as obras de renovação de rede, que consistem em desativar a linha de ferro fundido após construção e implementação da nova rede de polietileno.

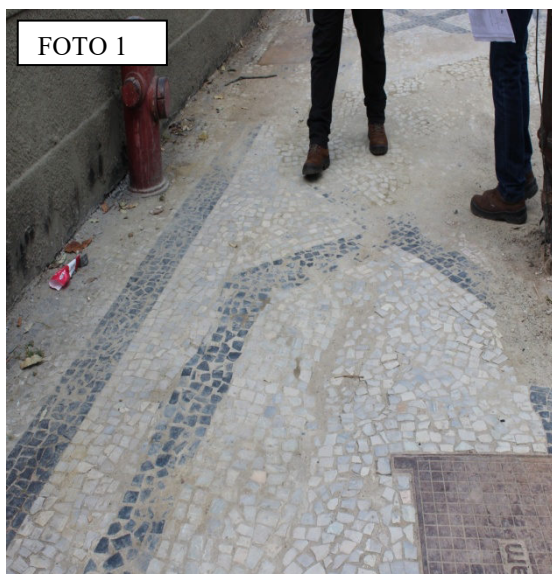
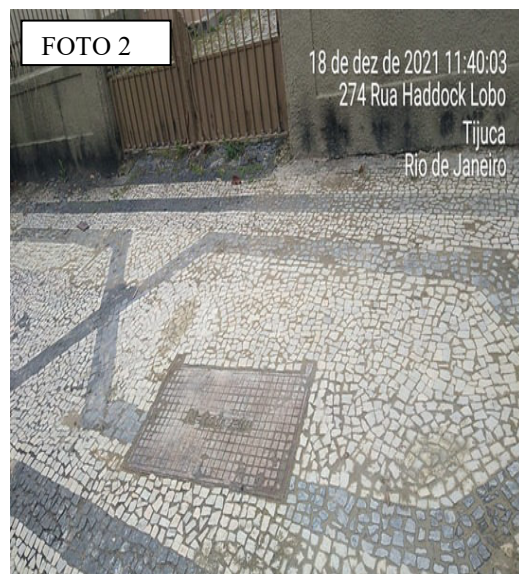
Fotos 1 e 2: calçamento da Rua Haddock Lobo, nº 274 – antes e depois

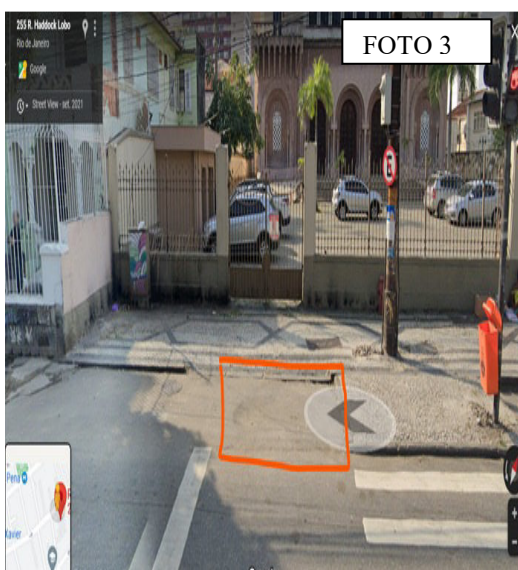
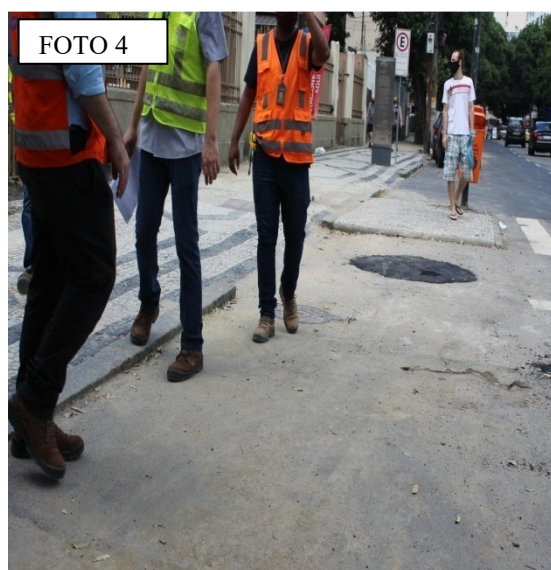
Fotos 3 e 4: massa asfáltica colocada em afundamento já existente, serviço não foi realizado pela Concessionária - nº 274 – antes e depois

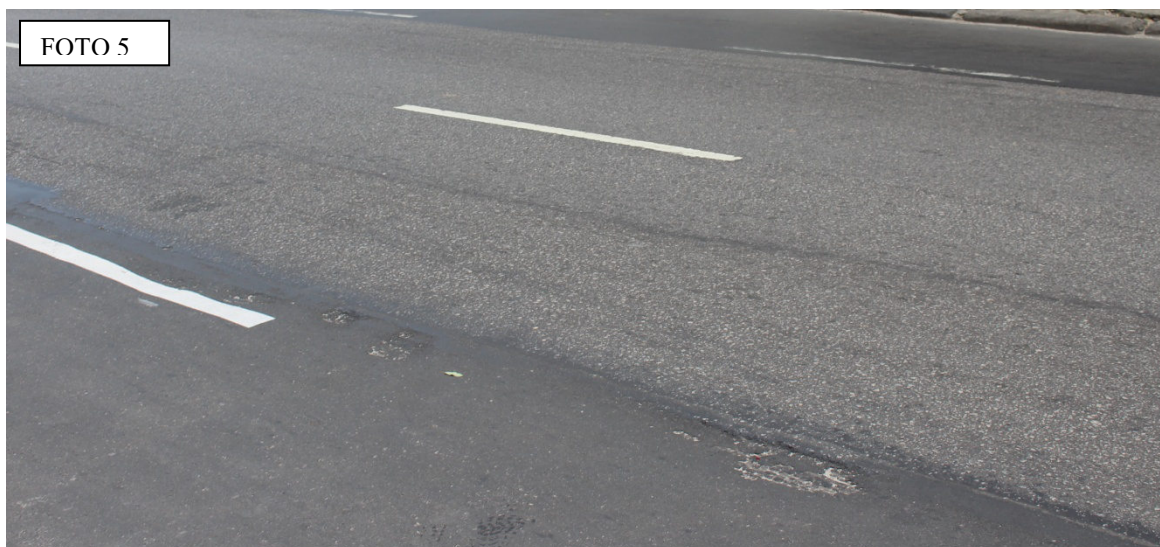
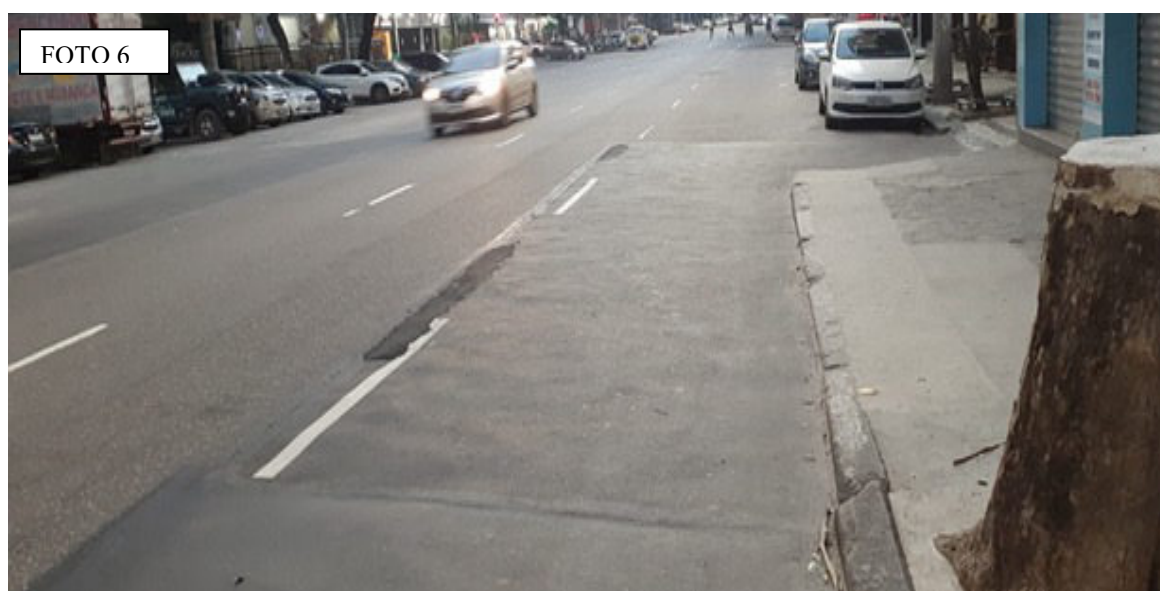
Fotos 5 e 6: asfaltamento da Rua Haddock Lobo com Rua Professor Gabizo – antes e depois

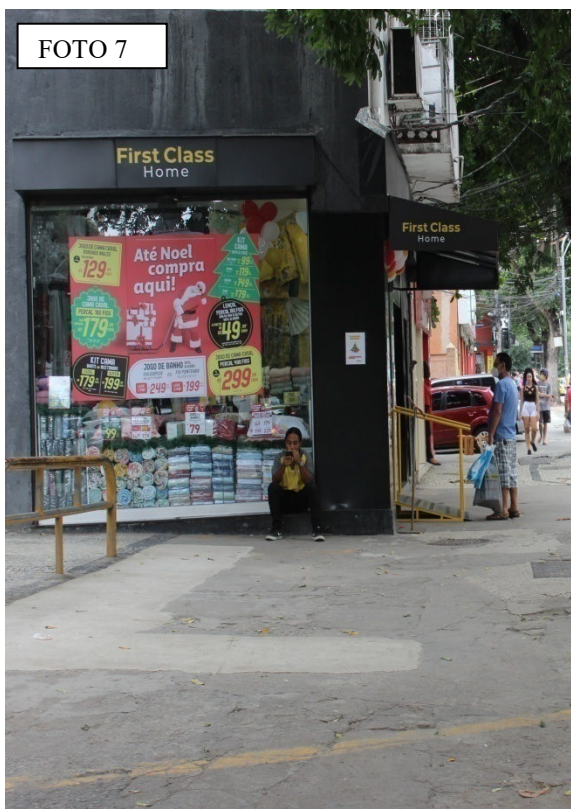
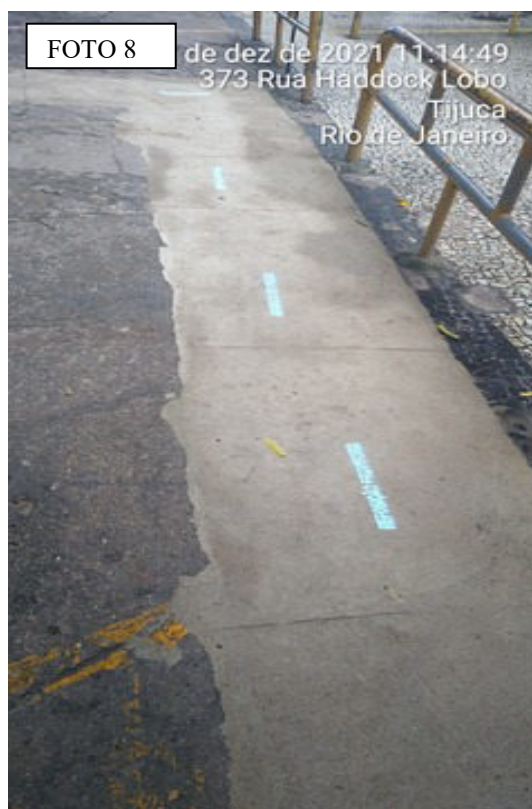
Fotos 7 e 8: reposição provisória da Haddock Lobo, nº 373, com e sem indicação

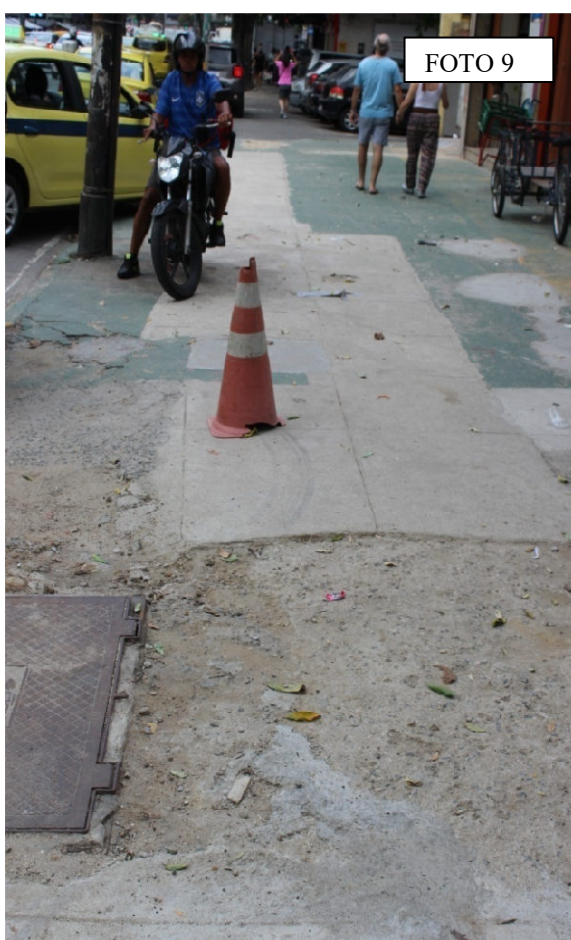
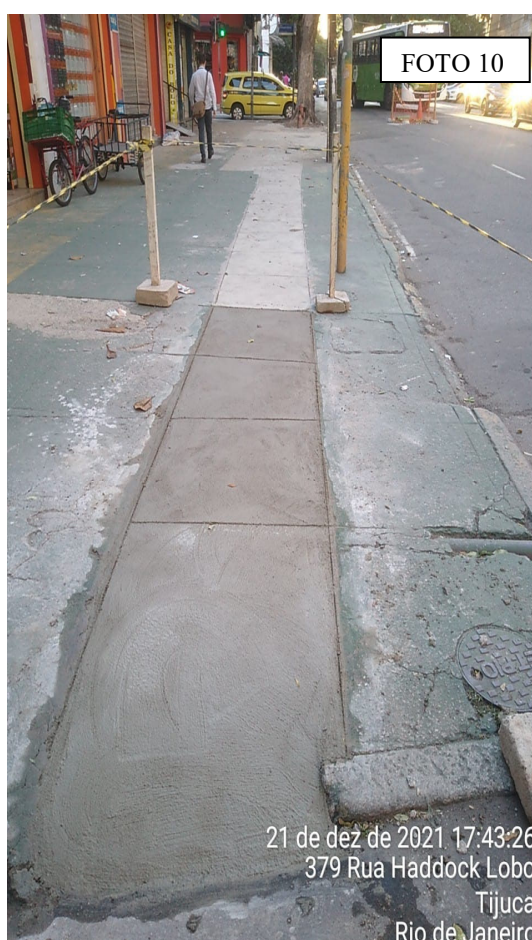
Fotos 9 e 10: reposição na Haddock Lobo, nº 379 – antes e depois

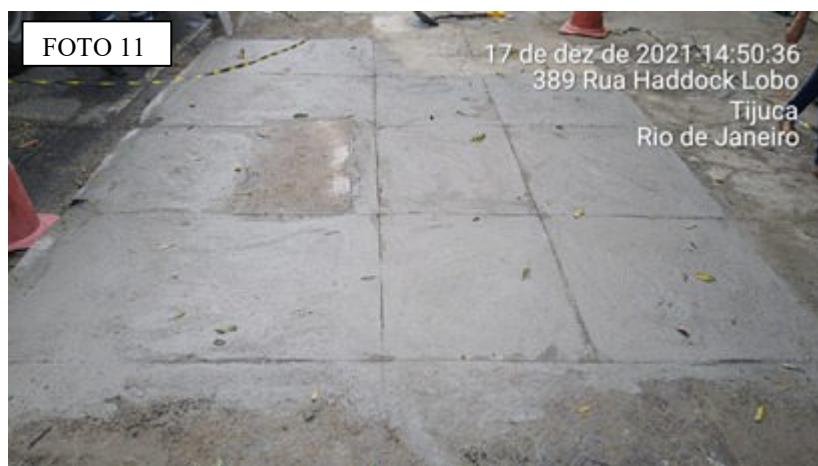
Fotos 11: reposição na Haddock Lobo, nº 389.

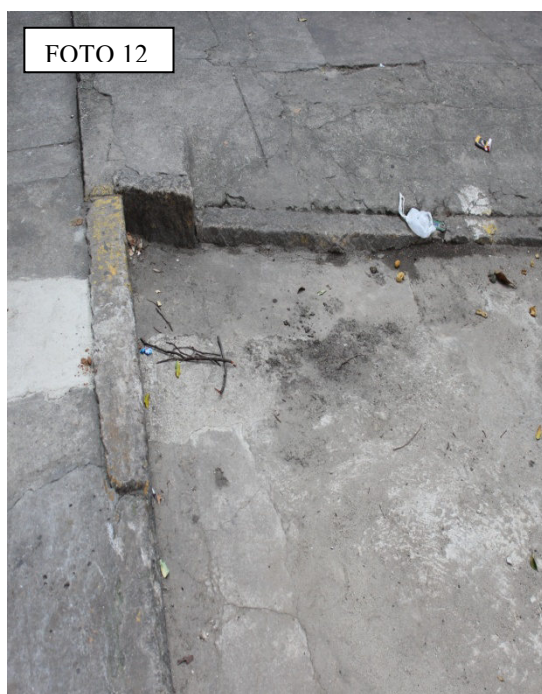
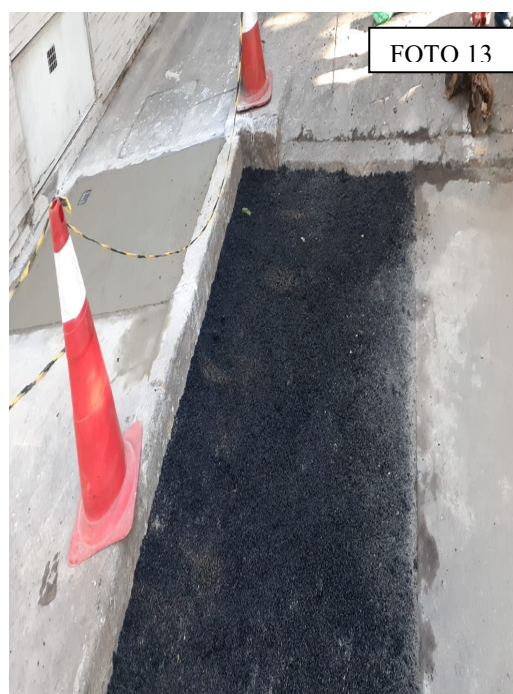
Fotos 12 e 13: asfaltamento em frente ao nº 379 (loja JAWS) – antes e depois

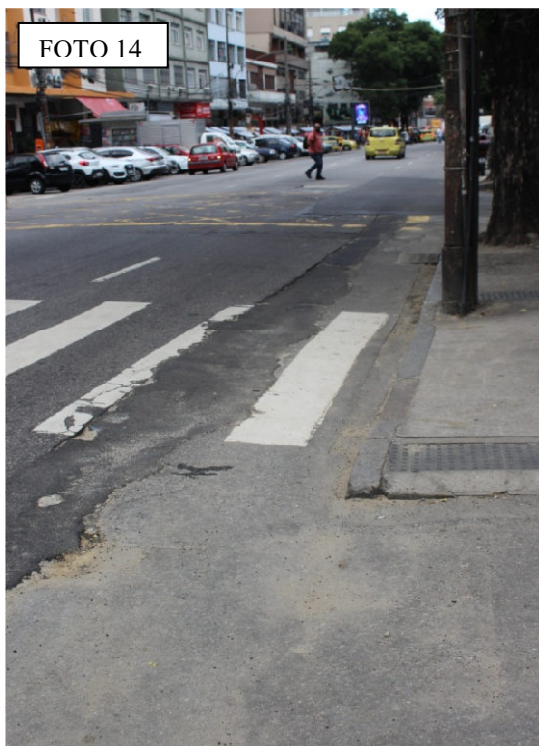
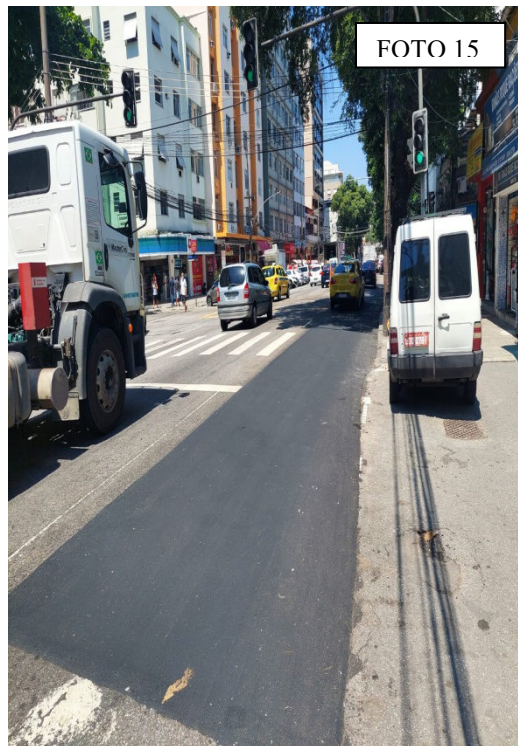
Fotos 14 e 15: recomposição de asfalto no nº 395 até Rua Professor Gabizo – antes e depois

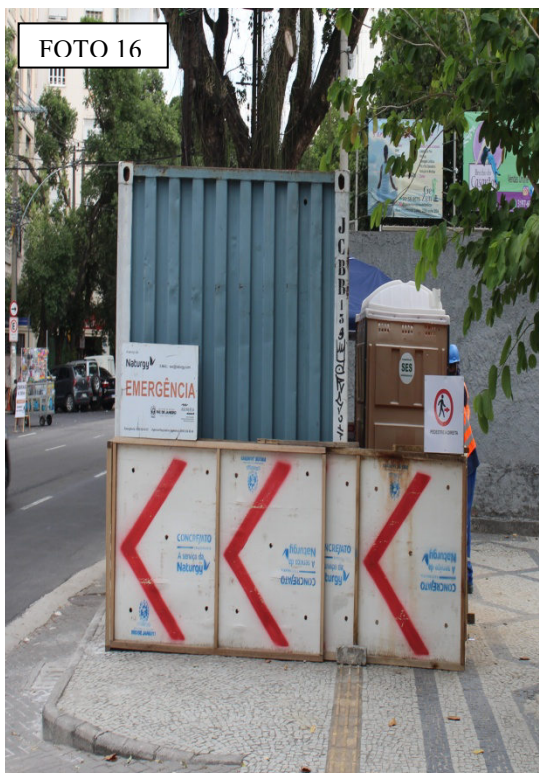
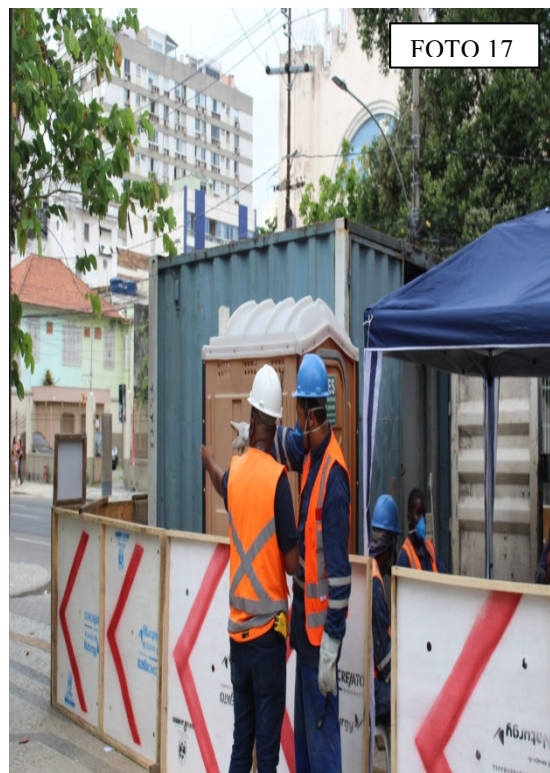
Fotos 16 e 17: vista do local de atividades da Concessionária

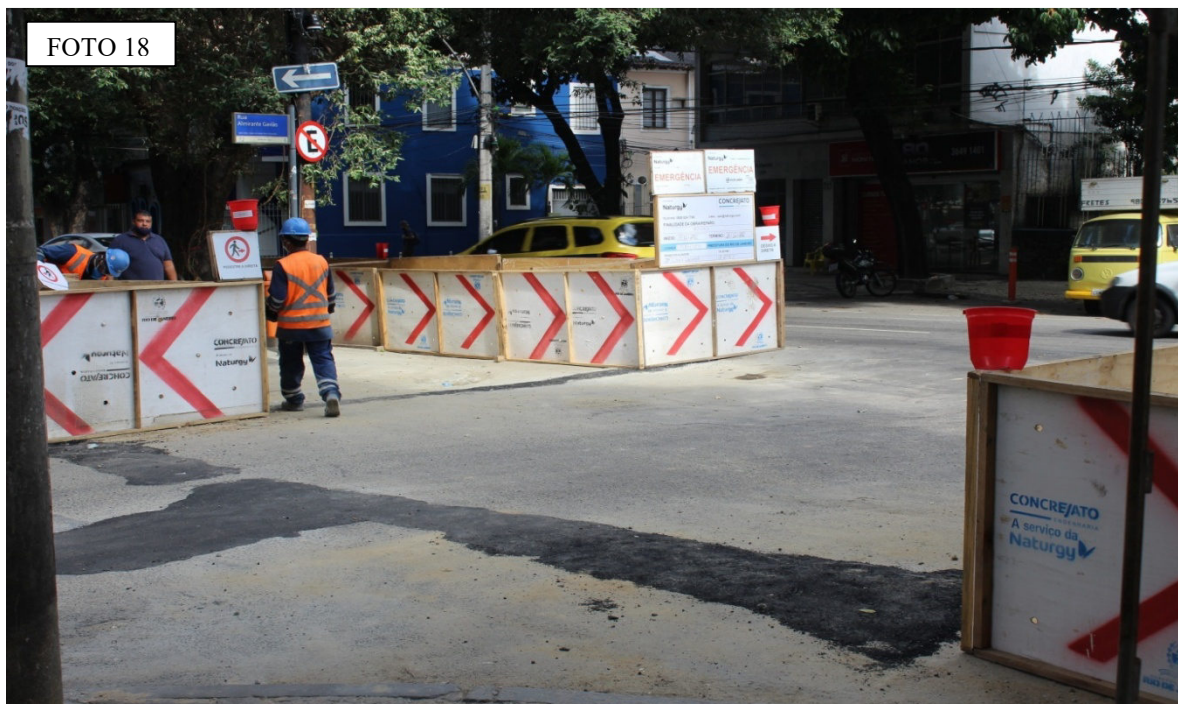
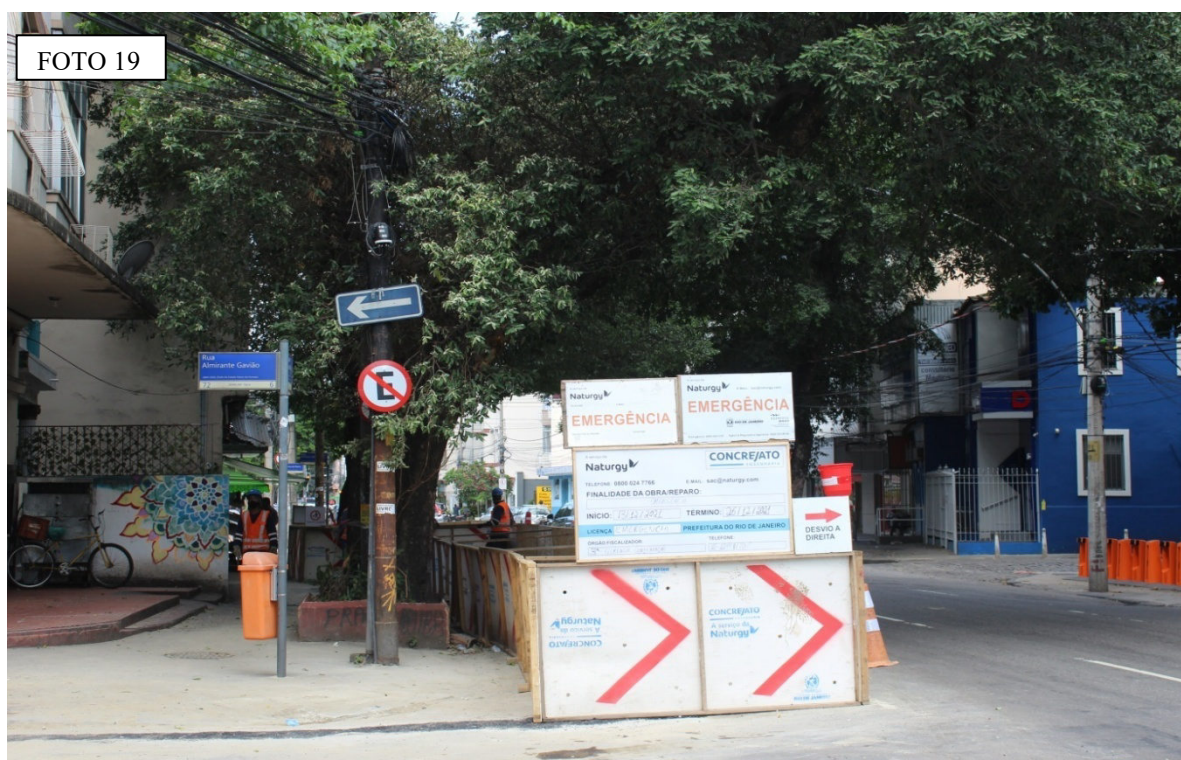
Fotos 18 e 19: tapumes e placas de sinalização da Concessionária

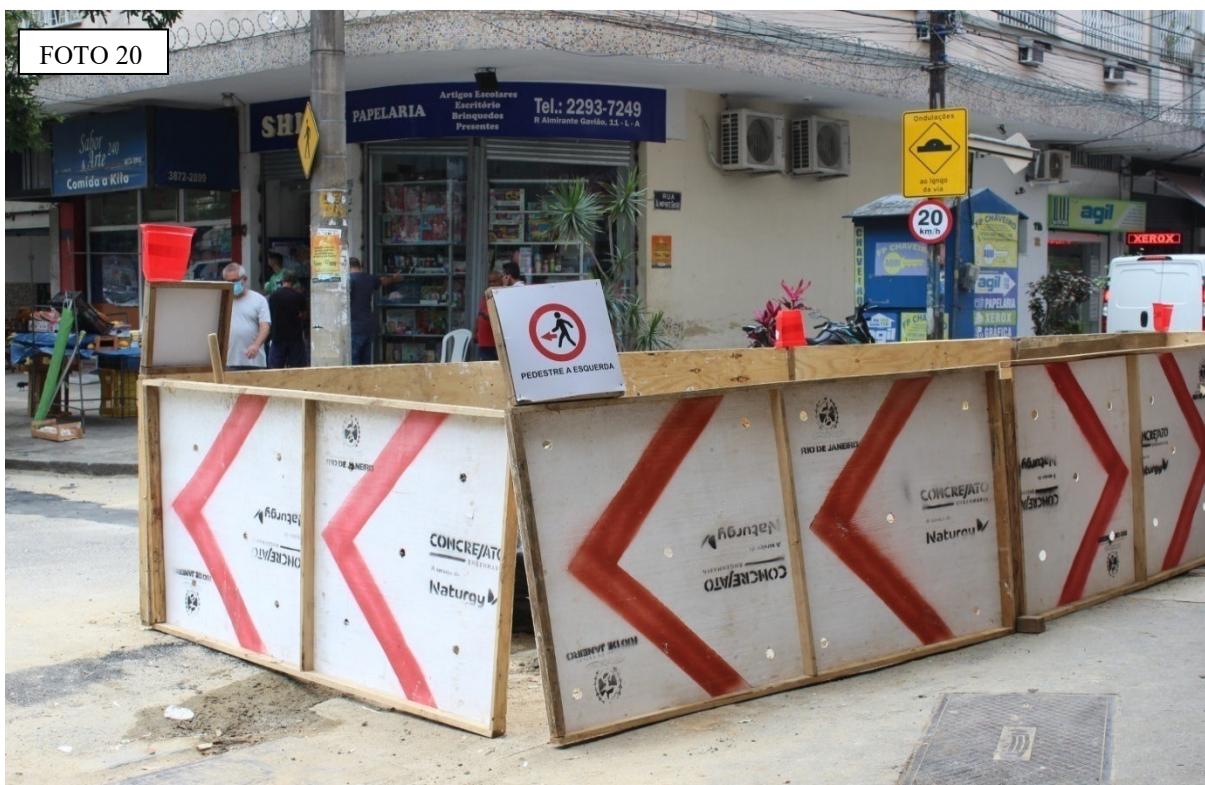
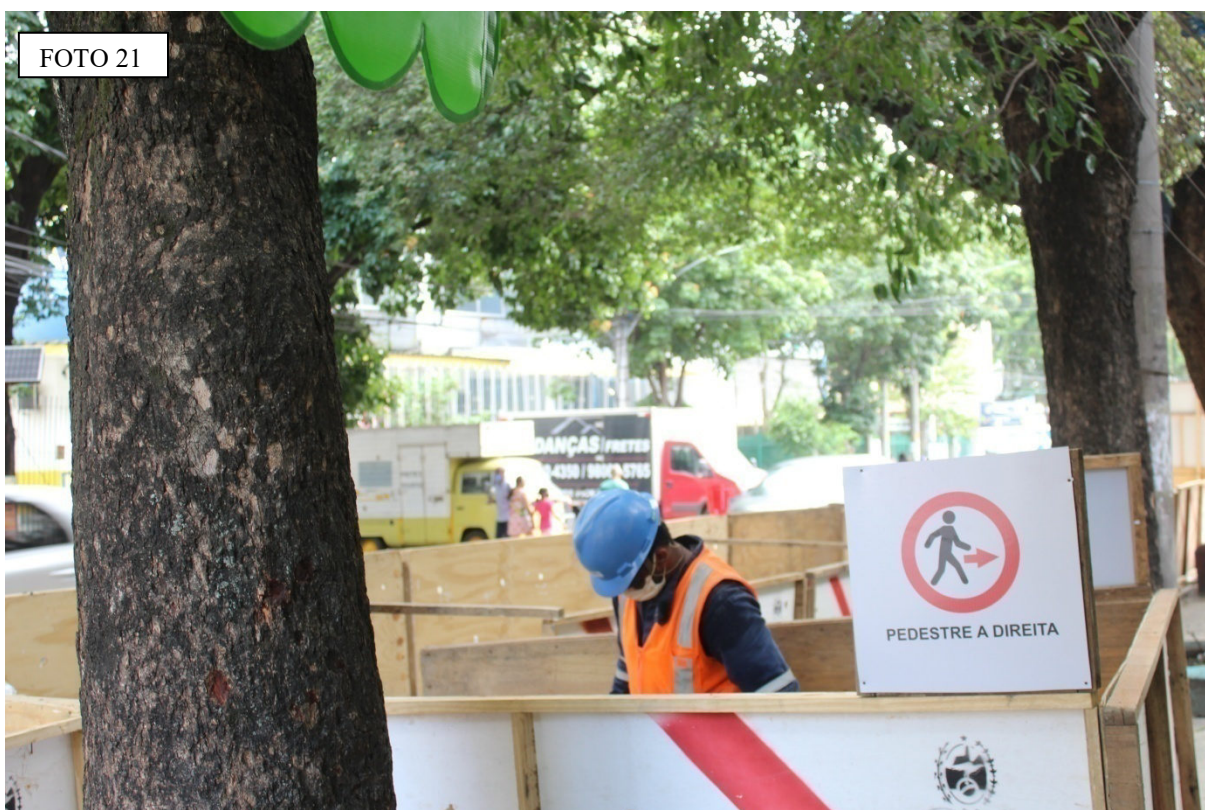
Fotos 20 e 21: tapumes da Concessionária com sinalização de desvio de pedestres.

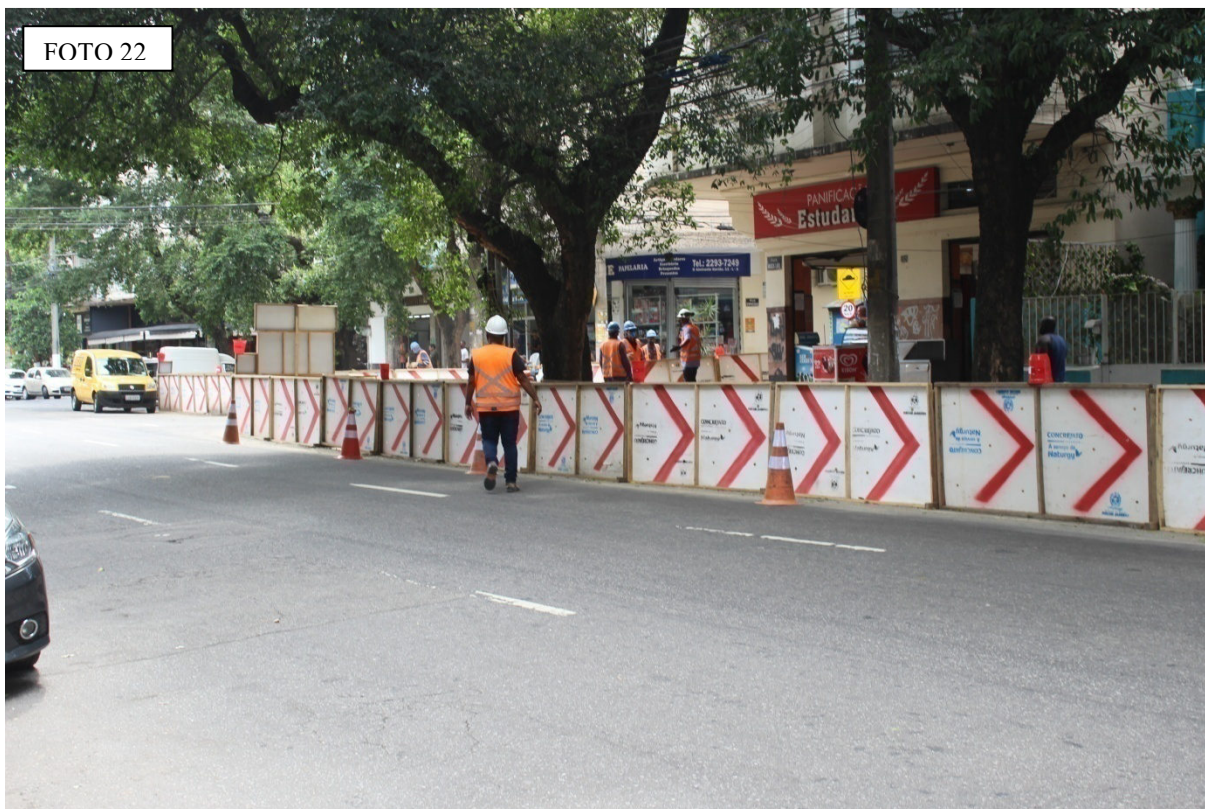
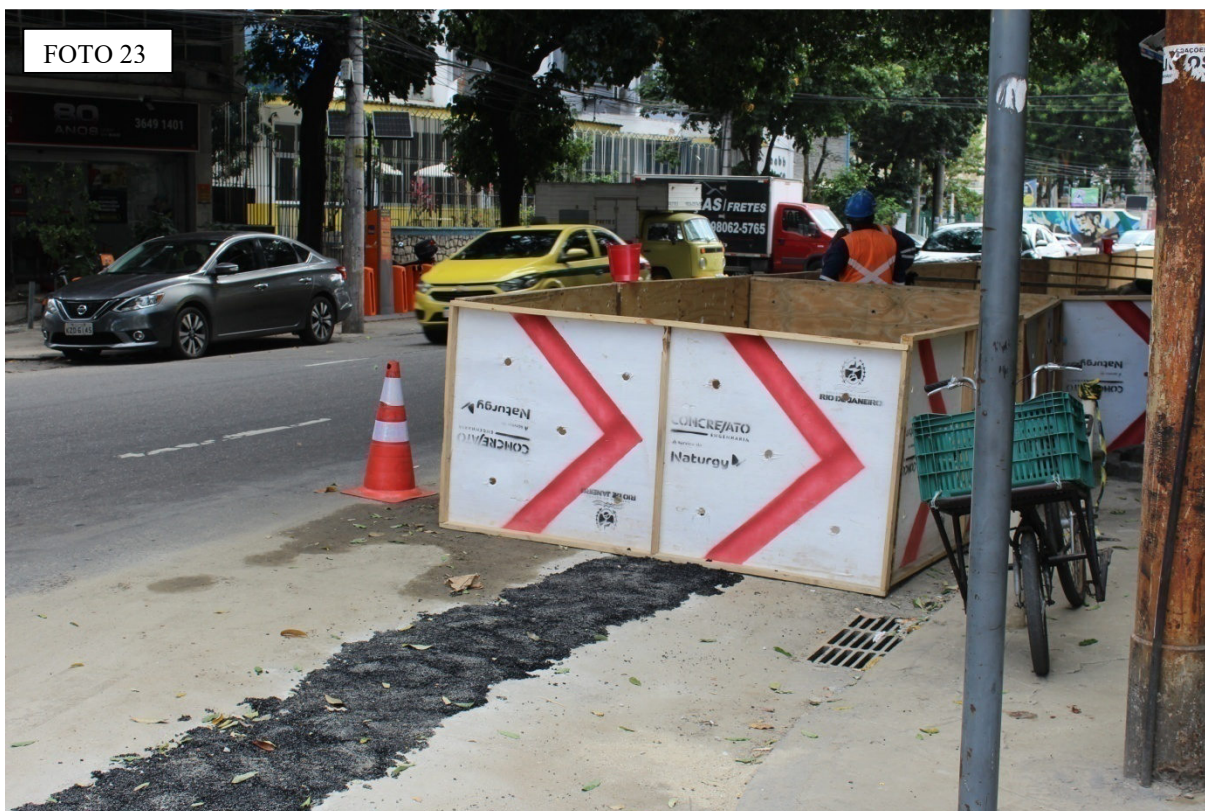
Fotos 22 e 23: cones de sinalização de desvio de trânsito
