**Relatório:**

Vistoria realizada em conjunto com a Concessionária e a prestadora de serviços técnicos de engenharia, Drachma, com objetivo de verificar o andamento das obras de renovação de rede e ramais de gás na Avenida Dom Hélder Câmara (Foto 1). Estiveram presentes nesta data os funcionários listados abaixo:

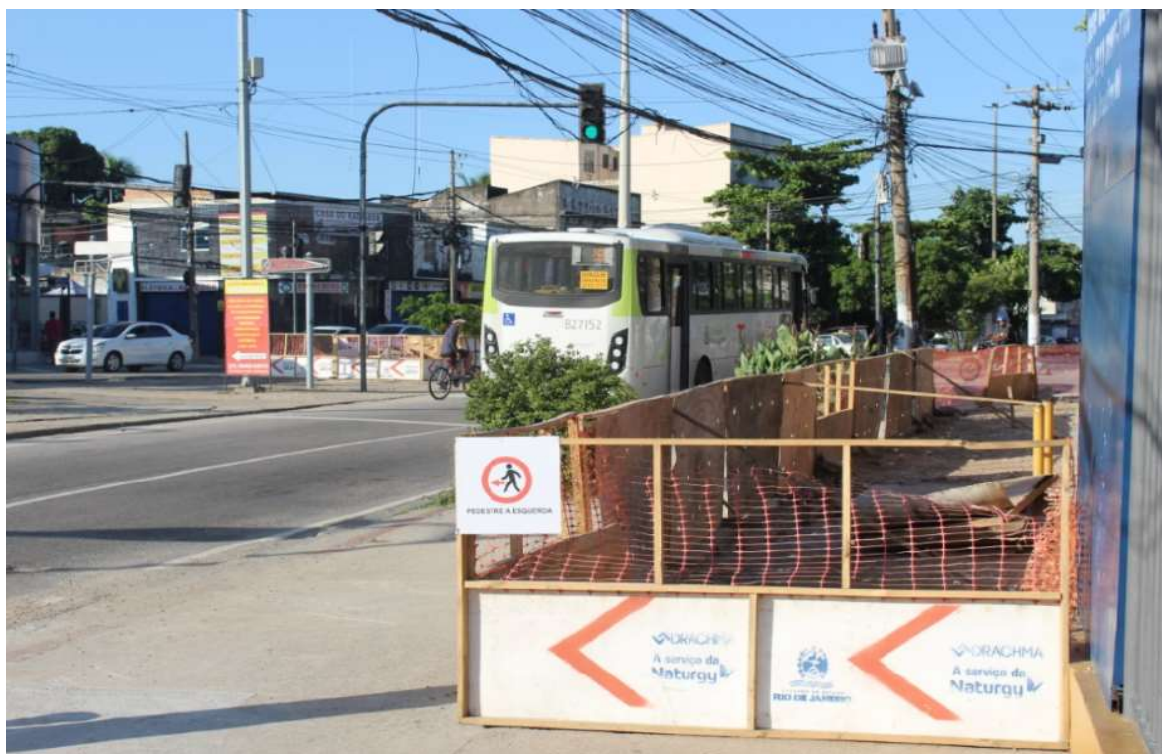
No retorno do lado ímpar ao par, altura da Rua Domingos de Barros, foram feitos assentamento e compactação para receber a sub-base de concreto e, então, a concretagem. Após esse procedimento concluído, no trecho será feita a fresagem para preparar o recebimento asfáltico para, por fim, asfaltar o segmento adequadamente (Foto 2). Na Foto 2 é possível observar parte do material em tela a fim de evitar furto e seu desalinhamento por interferência externa.

Foto 2 : retorno de ligação do lado ímpar para o par

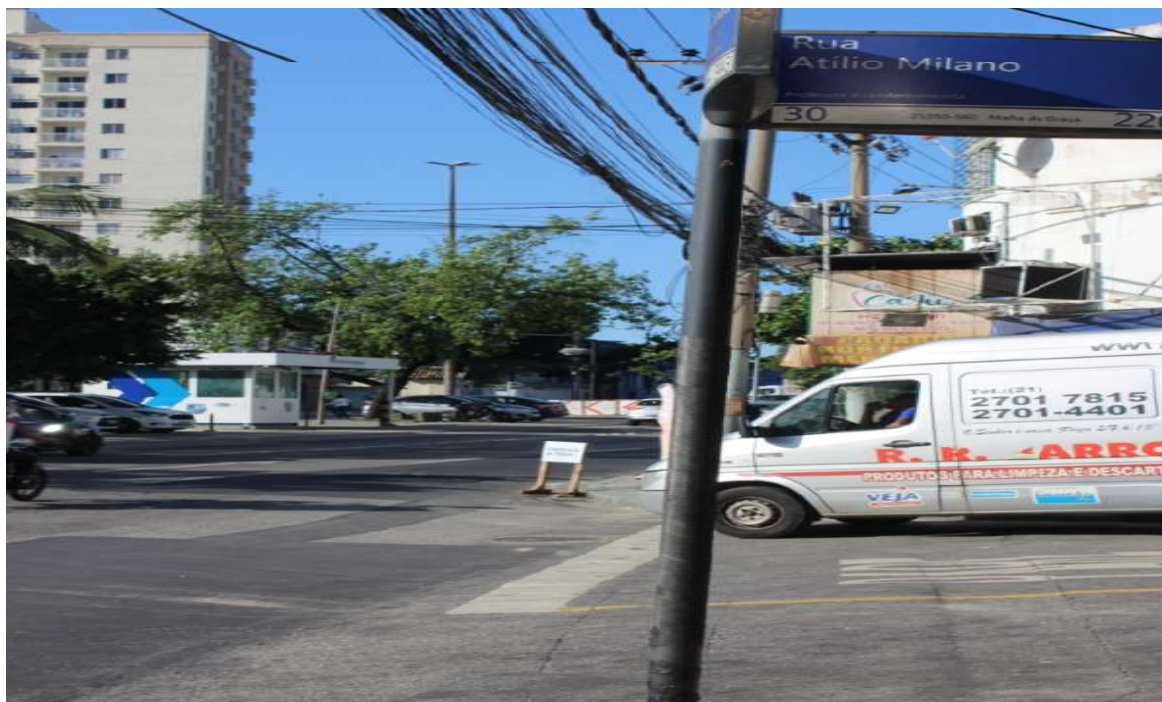
Foto 3 : sinalização de obra à frente

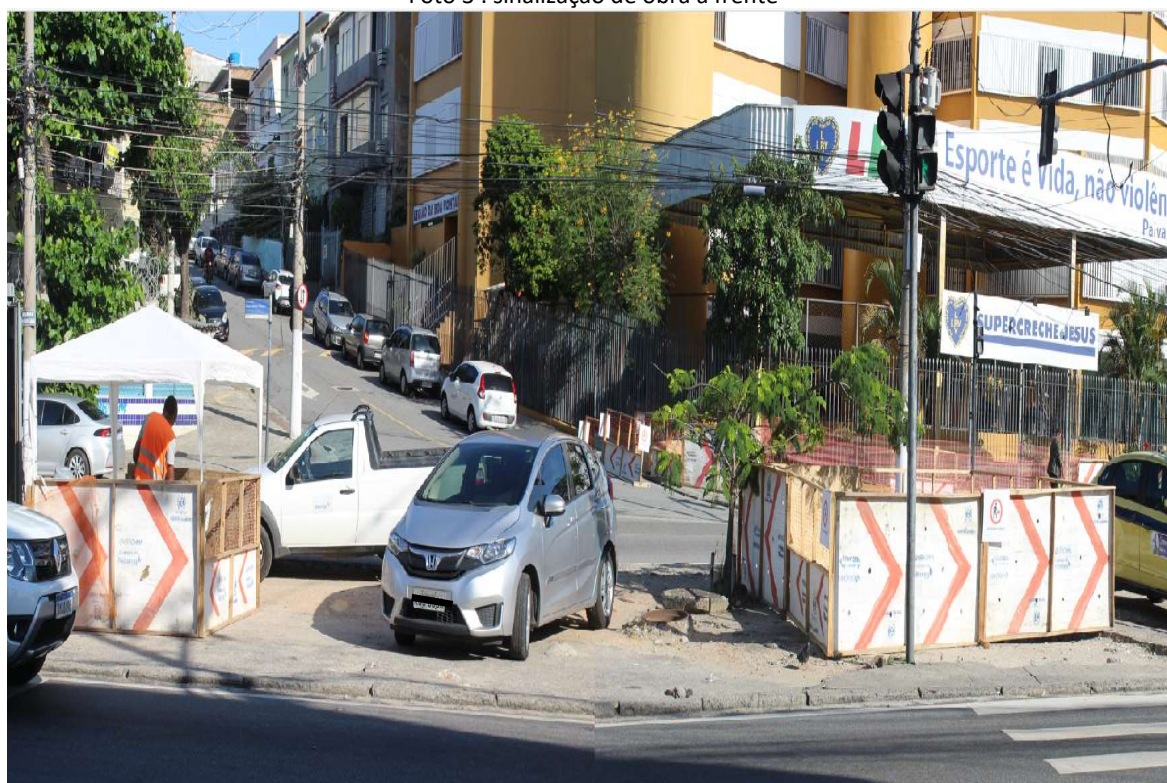
Foto 4 : local de vivência e de descarte de material
