**RELATÓRIO DE FISCALIZAÇÃO**  
**CÂMARA ENERGIA**

| <b>1- RF CAENE Nº:</b><br>P-017/22 | | <b>2 - Data da Fiscalização:</b><br>18/05/2022 | | <b>3 - Concessionária Fiscalizada:</b><br>CEG | |
| <b>4 - Endereço da Fiscalização:</b><br>Av. Dom Hélder Câmara, n.º 3536 a 3010 | | | <b>5 - Bairro(s):</b><br>Bonsucesso | | <b>6 - Município:</b><br>Rio de Janeiro/RJ |
| <b>7 - Objetivo da Fiscalização:</b><br>Vistoria realizada com o objetivo de acompanhar as obras da Concessionária no município. | | | | | |

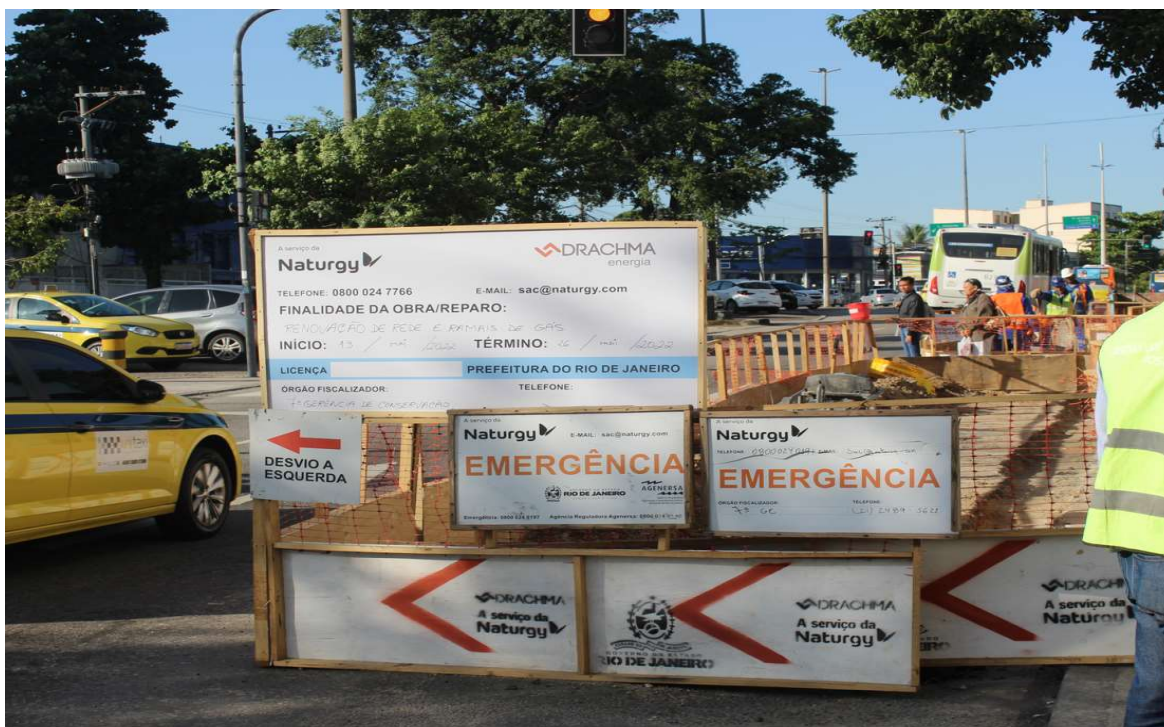
Vistoria realizada em conjunto com a Concessionária e a prestadora de serviços técnicos de engenharia, Drachma, com objetivo de verificar o andamento das obras de renovação de rede e ramais de gás na Avenida Dom Hélder Câmara (Foto 1). Estiveram presentes nesta data os funcionários listados abaixo:

Foto 1 : renovação e expansão de rede na Av. Dom Hélder Câmara

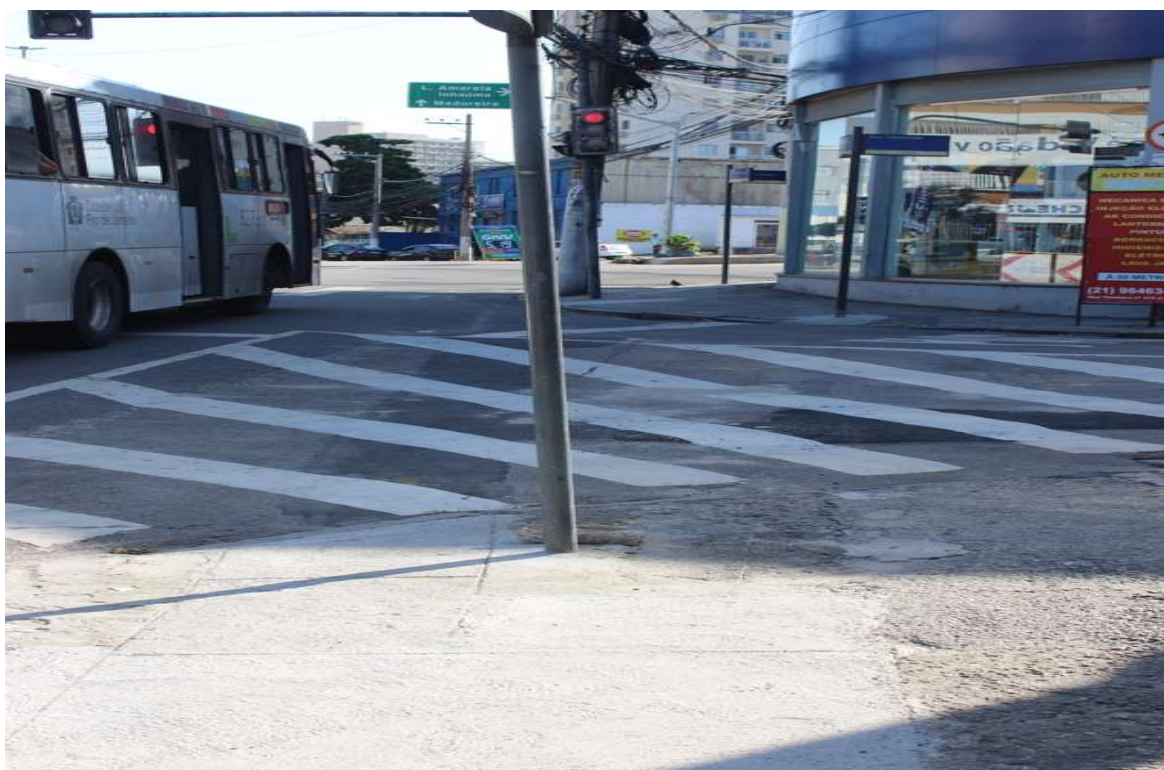
Trata-se de renovação de rede em substituição de tubulação de 4 polegadas de diâmetro ( $\emptyset$ ) de ferro fundido por uma de polietileno de 160 mm ( $\emptyset$ ) de baixa pressão em trecho que compreende a Avenida Dom Hélder Câmara entre as Ruas Tamiarana (Foto 2) e Bispo Lacerda (n.º 3280 da Av. Dom Hélder Câmara), pois após este trecho até a altura do n.º 3536, onde encontram-se estabelecimentos comerciais próximos ao acesso por baixo do Viaduto Emilio Baungart, essa extensão já fora objeto da vistoria P-016/21.

Foto 2 : início da intervenção lado par

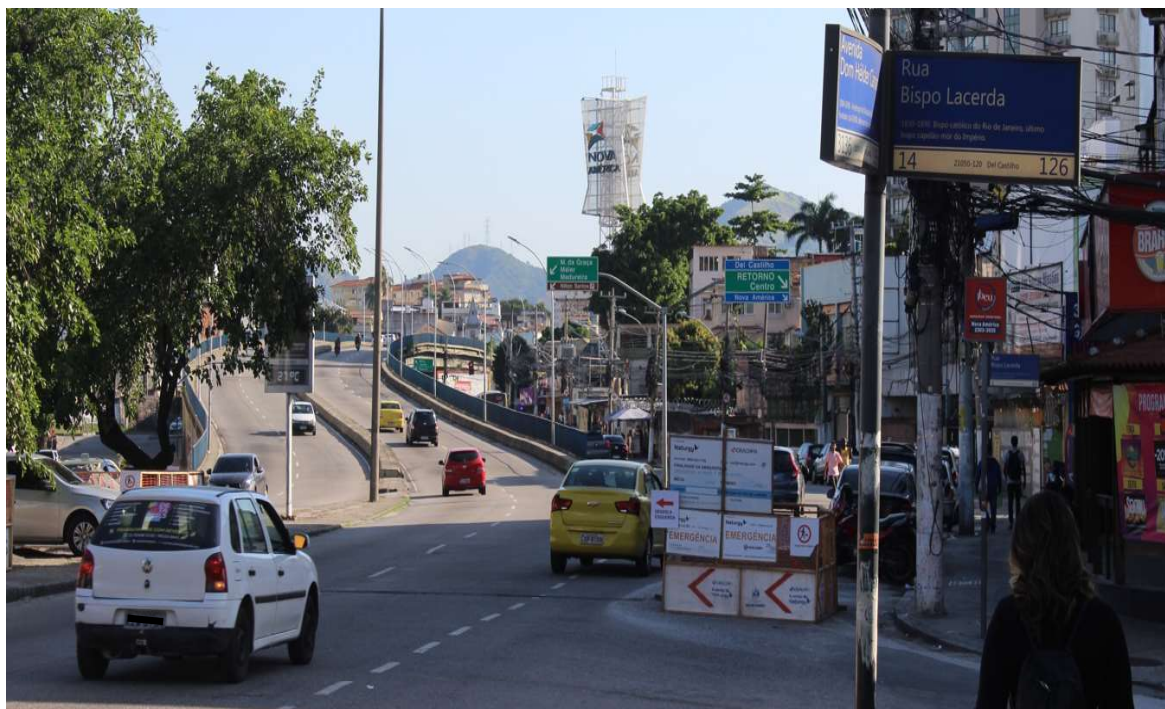
Limitando-se à vistoria, o projeto encontra-se fragmentado devido a interferências externas e, por esse motivo, a malha será fechada em uma única carga a fim de facilitar a execução e evitar transtornos em um local de intensa movimentação. No cruzamento da Av. Dom Hélder Câmara com a Rua Bispo Lacerda, a intervenção foi feita parcialmente e será finalizada após o outro lado para fechar a malha de forma que não danifique o pavimento (Fotos 3 e 4).

Foto 3 : intervenção por interligação

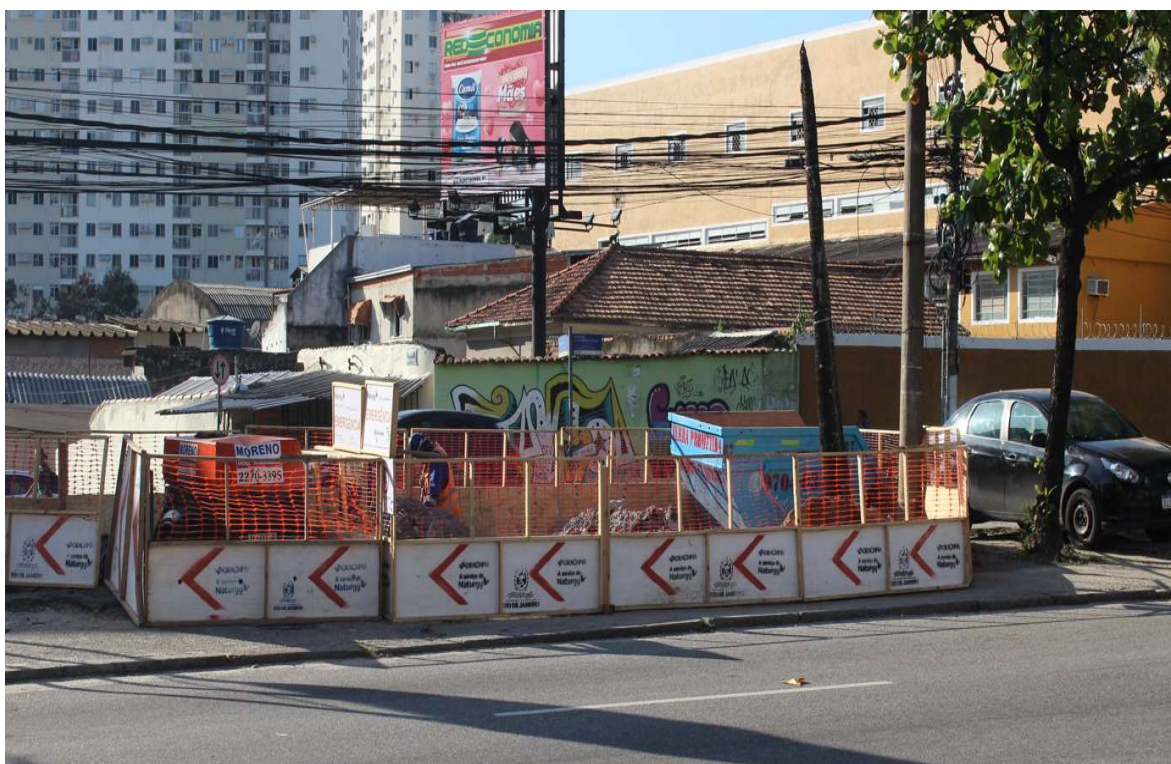
Foto 4 : ponto de previsão de interligação
