| RELATÓRIO DE FISCALIZAÇÃO | | |
| <b>1 - RF CAENE Nº:</b><br>P-018/22 | <b>2 - Data da Fiscalização:</b><br>24/05/2022 | <b>3 - Concessionária Fiscalizada:</b><br>CEG |
| <b>4 - Endereço da Fiscalização:</b><br>Rua Barão de São Gonçalo, Lote 2L | <b>5 - Bairro(s):</b><br>Neves | <b>6 - Município:</b><br>São Gonçalo |
| <b>7 - Objetivo da Fiscalização:</b><br>Vistoria realizada com o objetivo de acompanhar as obras da Concessionária no município. | | |

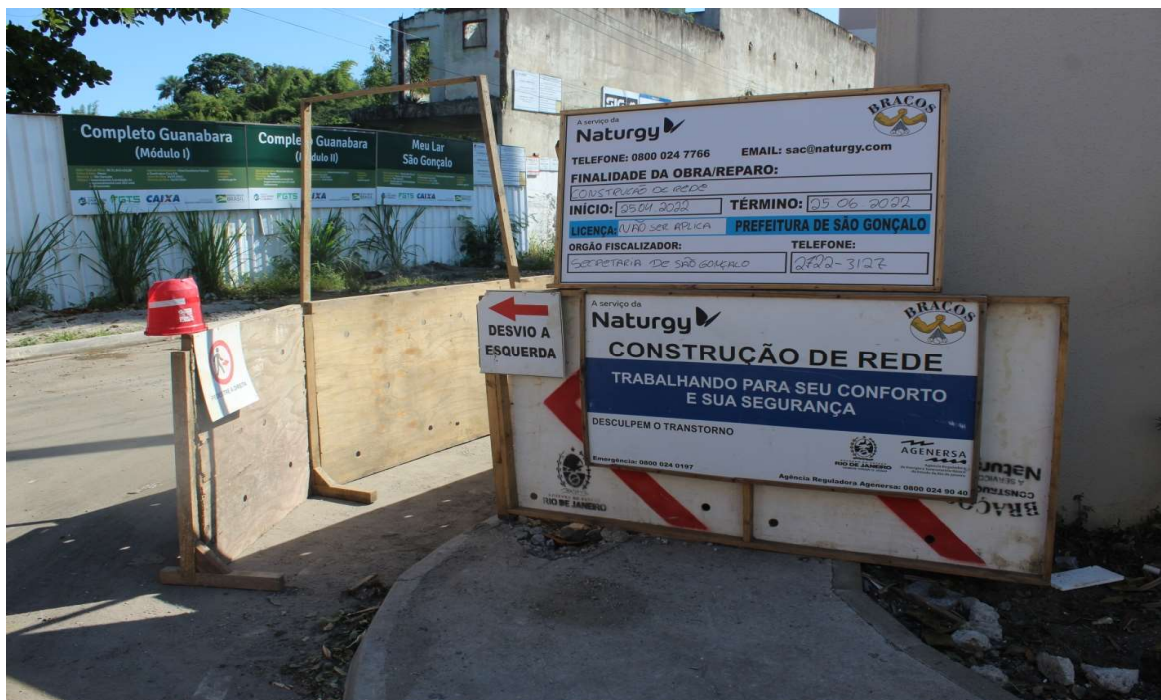
Foto 1 : Placas de identificações da obra.

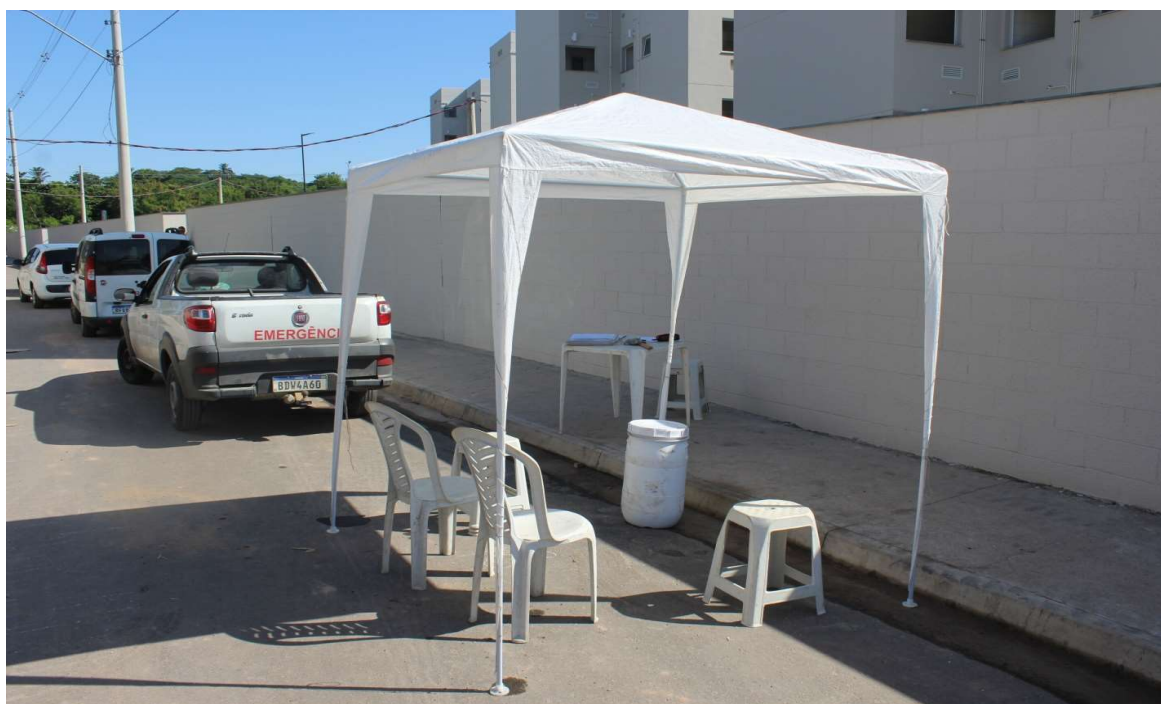
Foto 2 : Área de vivência.

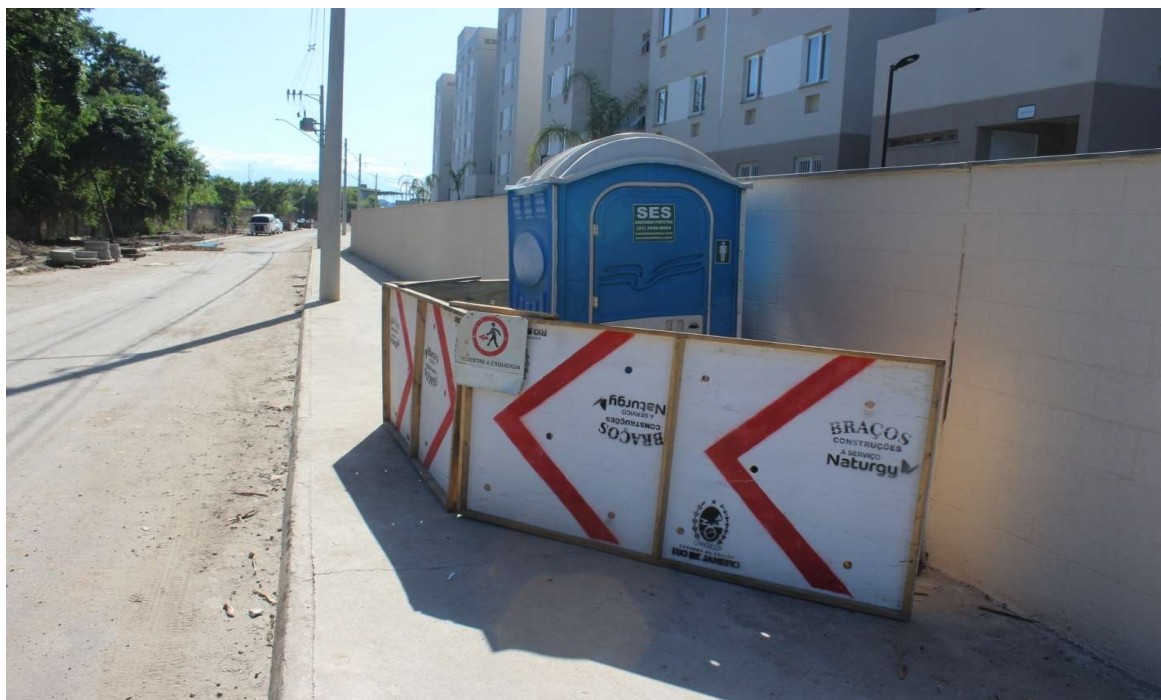
Foto 3 : Banheiro químico para atender os funcionários da Concessionária.

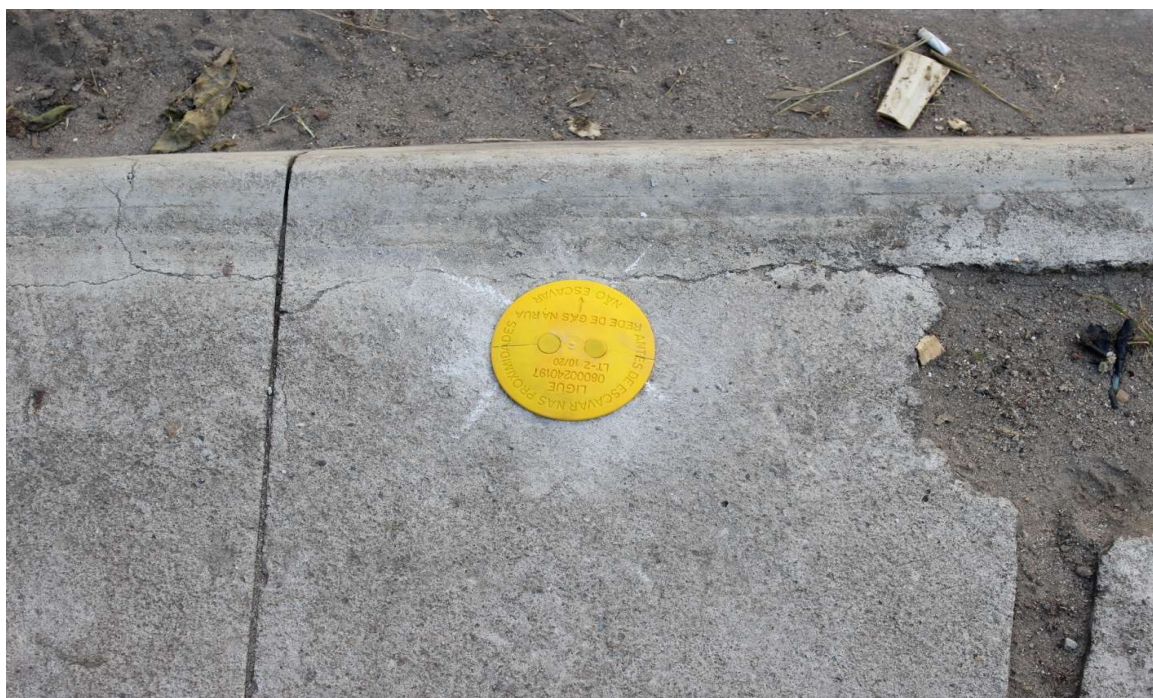
Foto 4 : Marco plano identificando a existência de rede de gás natural
