| <b>1 - RF CAENE Nº:</b><br>P-018/23 | <b>2 - Data da Fiscalização:</b><br>13/03/2023 | <b>3 - Concessionária Fiscalizada:</b><br>CEG |
| <b>4 - Endereço da Fiscalização:</b><br>Avenida Djalma Dutra, s/n.º | <b>5 - Bairro(s):</b><br>Chácara Rio-Petrópolis | <b>6 - Município:</b><br>Duque de Caxias |
| <b>7 - Objetivo da Fiscalização:</b><br>Vistoria realizada com o objetivo de observar o estado de conservação da estação de Regulagem e Medição no Município de Duque de Caxias. | | |

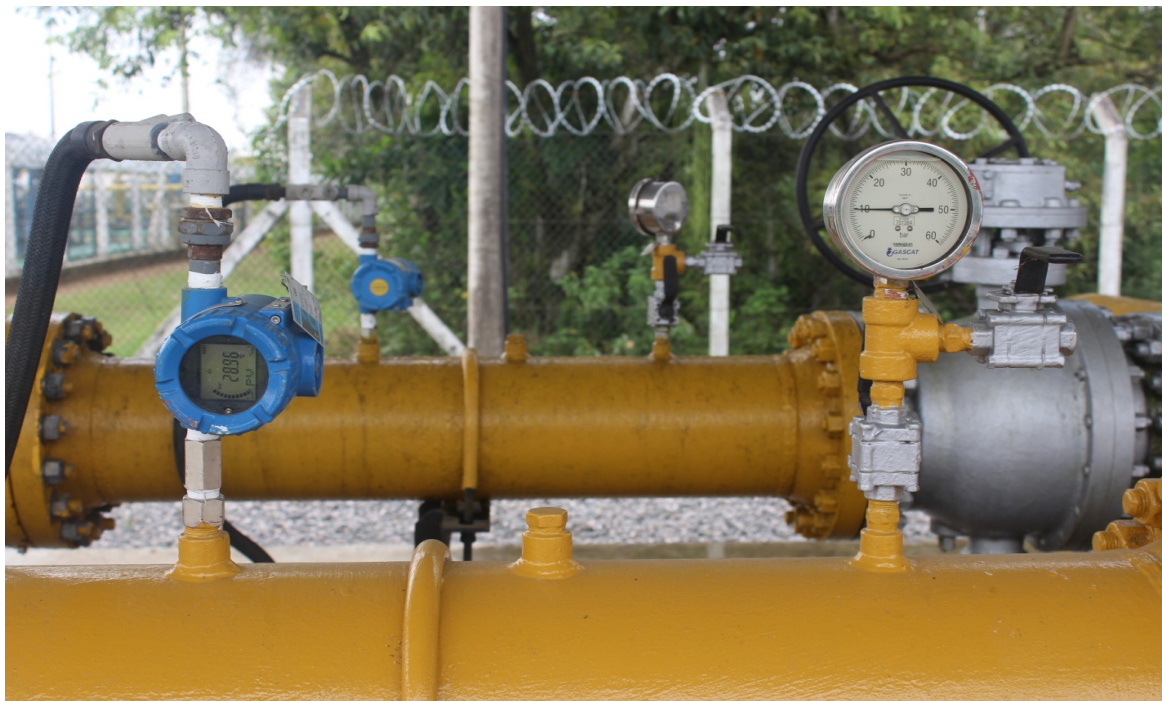
Na unidade de regulação há filtros de gás (Foto 06), medidores de pressão (Foto 07) e reguladores (Foto 08). Havia manômetros anteriores ao regulador, indicando pressão abaixo da pressão de saída, fato que não foi explicado.

Foto 7: Manômetro anterior ao regulador indicando pressão abaixo do valor de saída

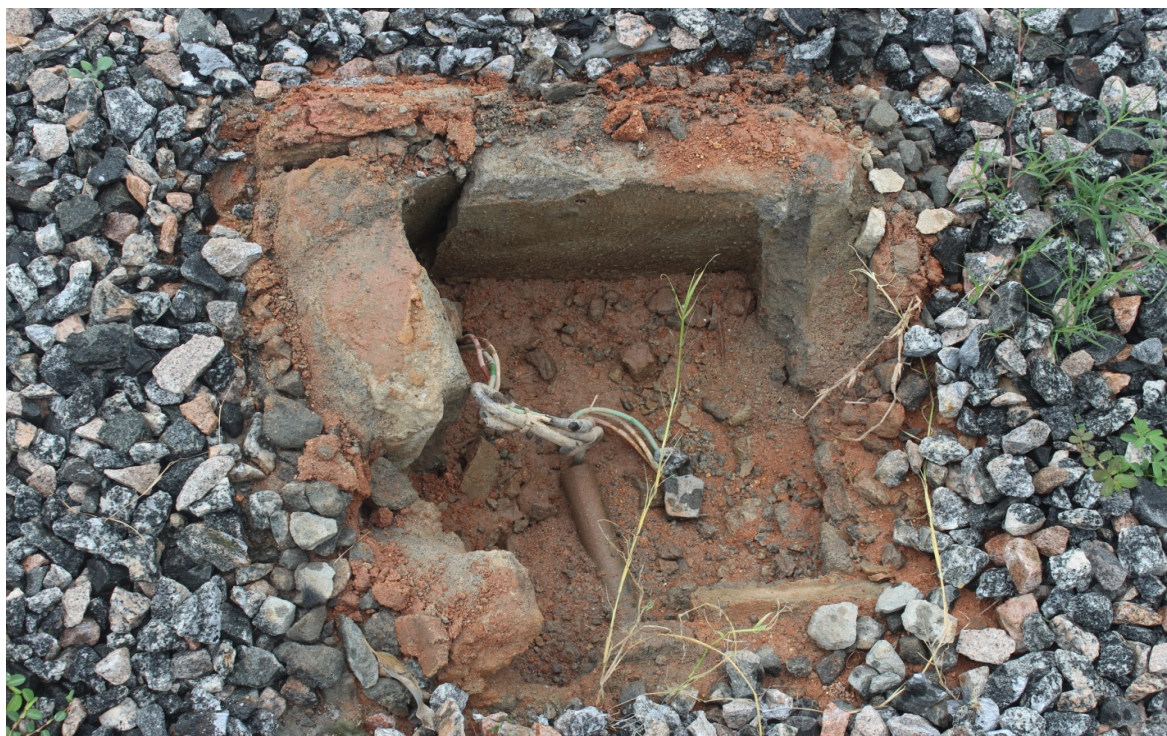
Foto 9: Caixa de passagem danificada (antes)

A caixa de passagem danificada foi restaurada (Foto 10).

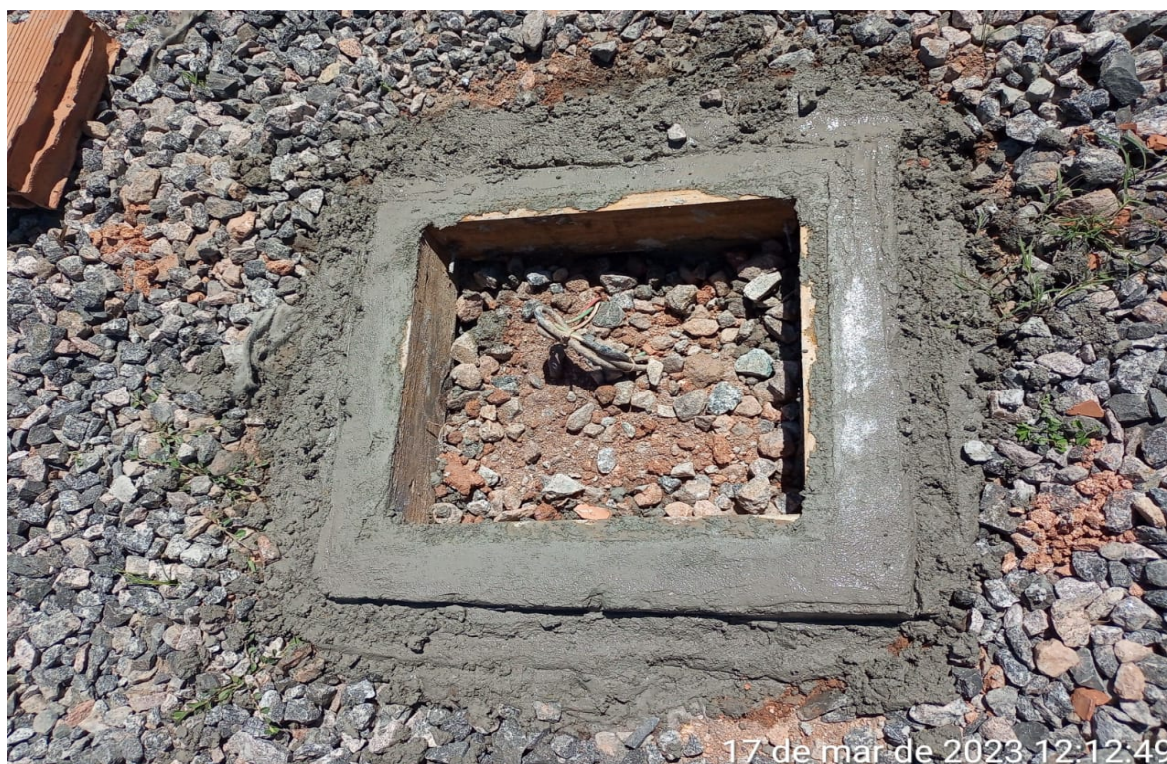
Foto 10: Caixa de passagem danificada (depois)

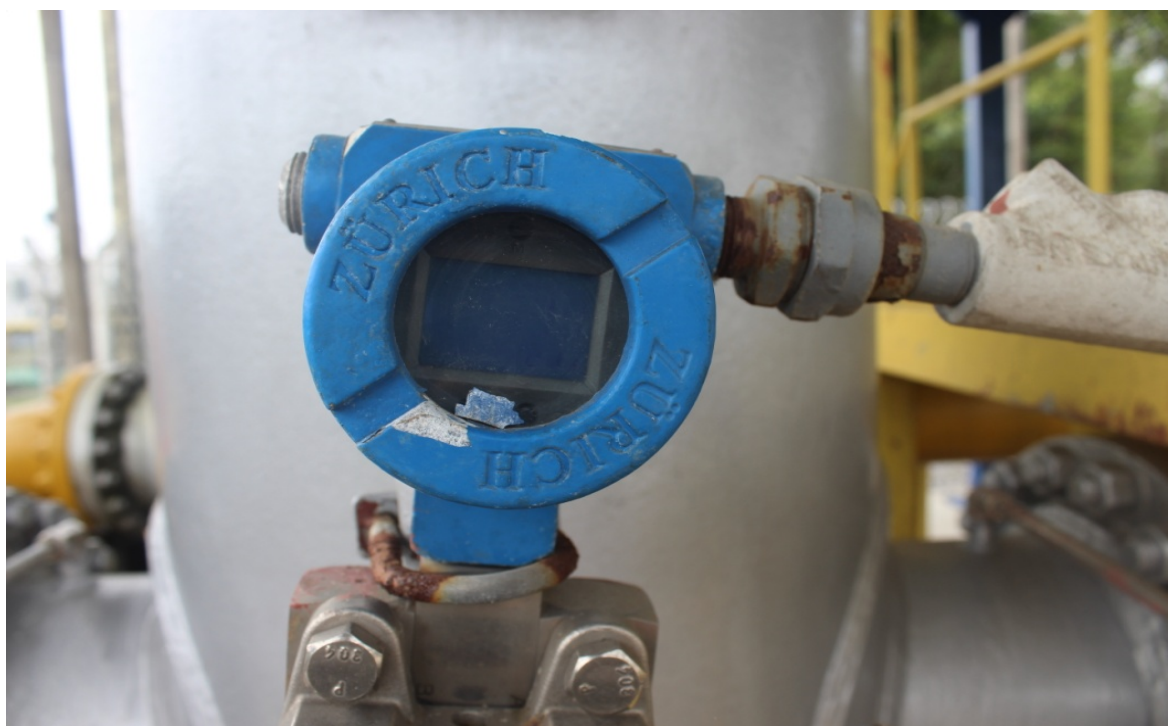
Foto 12: Medidor de pressão com display inativo

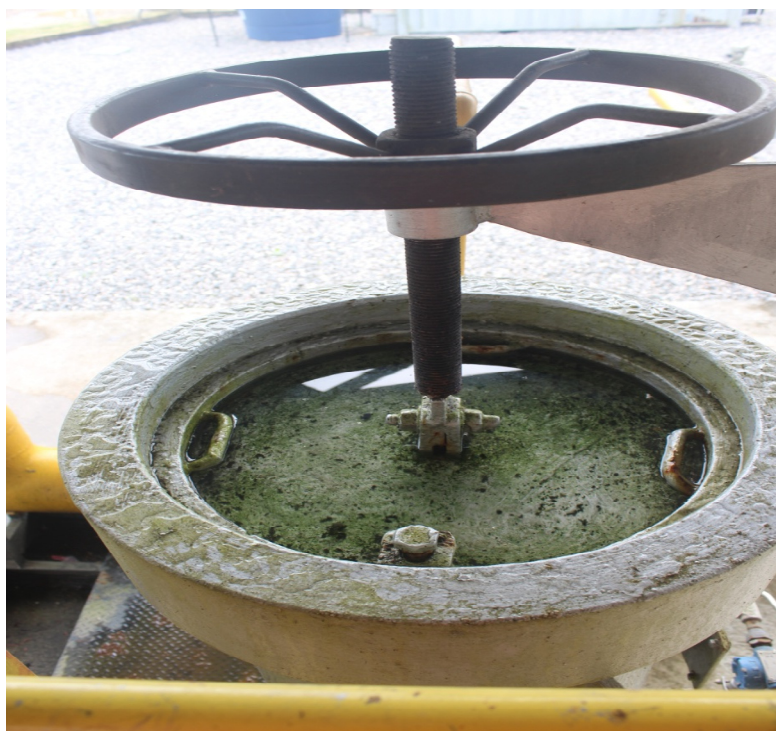
Foto 13: Água acumulada na parte superior do filtro

Cabe ressaltar a importância de se observar as partes superiores dos filtros e viabilizar meios de se evitar o acúmulo de água (Foto 13), bem como realizar a identificação do sentido de fluxo do gás nas tubulações.

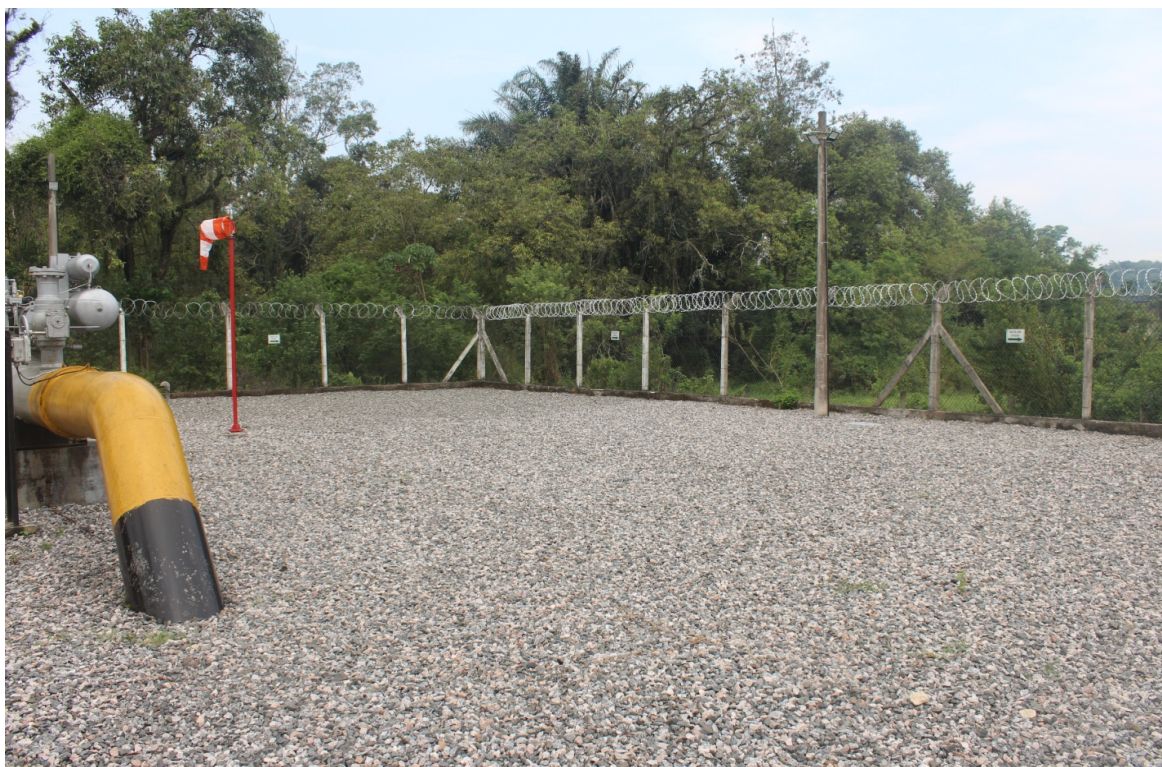
Foto 18: Cerca em bom estado e sinalização de rota de fuga
