| RELATÓRIO DE FISCALIZAÇÃO | | |
| <b>1- RF CAENE Nº:</b><br>P-019/22 | <b>2 - Data da Fiscalização:</b><br>24/05/2022 | <b>3 - Concessionária Fiscalizada:</b><br>CEG |
| <b>4 - Endereço da Fiscalização:</b><br>Rua Barão de São Gonçalo, Lote 2L | <b>5 - Bairro(s):</b><br>Neves | <b>6 - Município:</b><br>São Gonçalo |
| <b>7 - Objetivo da Fiscalização:</b><br>Vistoria realizada com o objetivo de acompanhar as obras da Concessionária no município. | | |

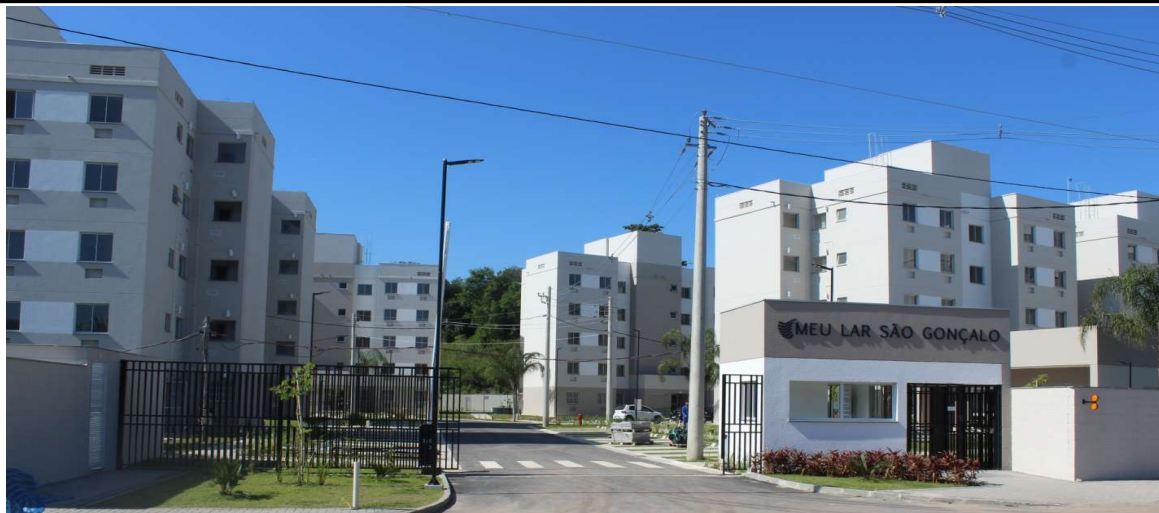
Foto 1 : Entrada do conjunto habitacional

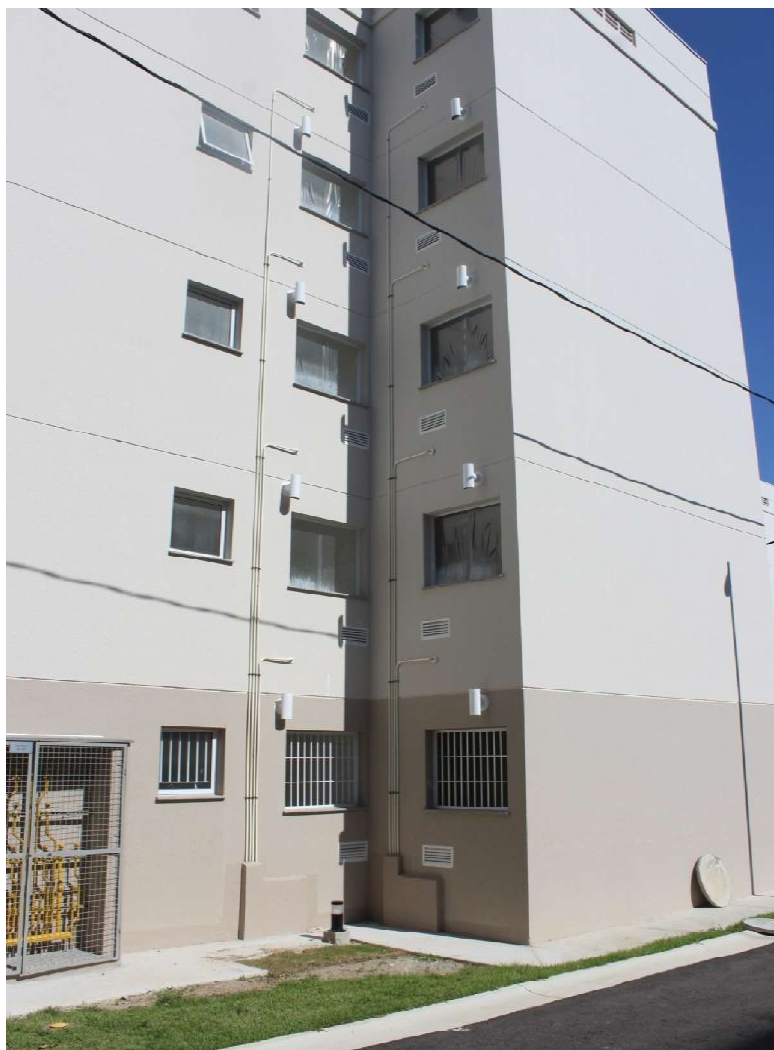
Foto 2 : Instalações internas.

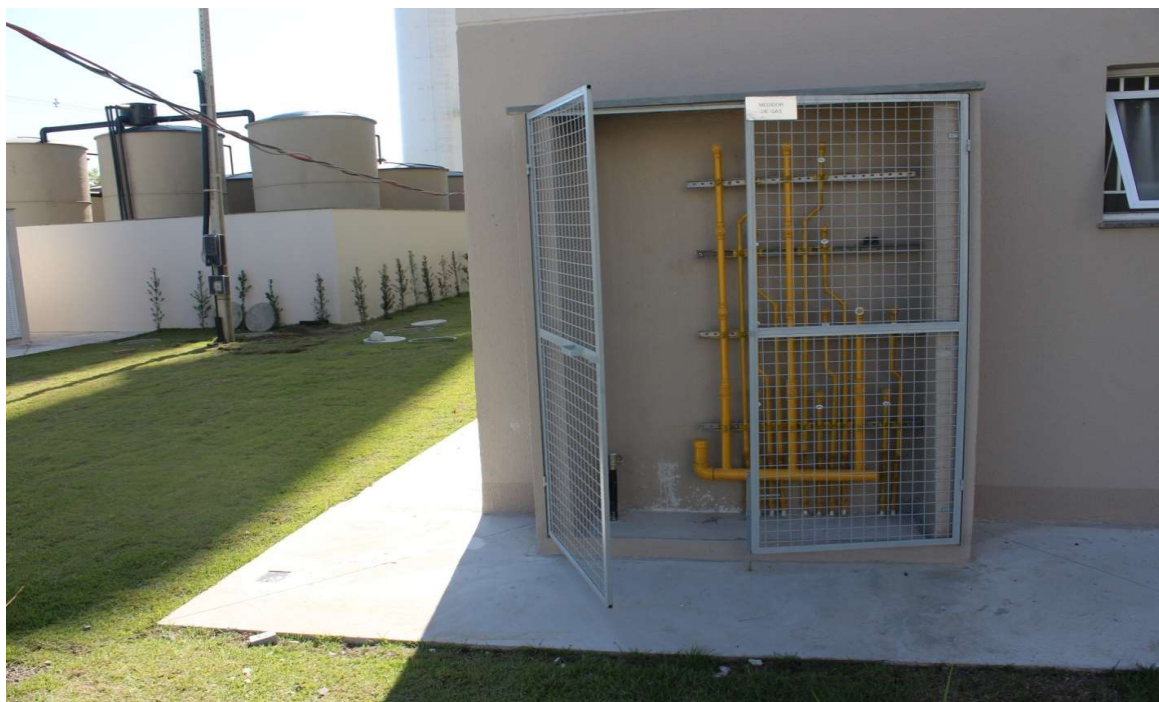
Foto 3 : Instalações internas preparadas para receber os reguladores e os medidores.

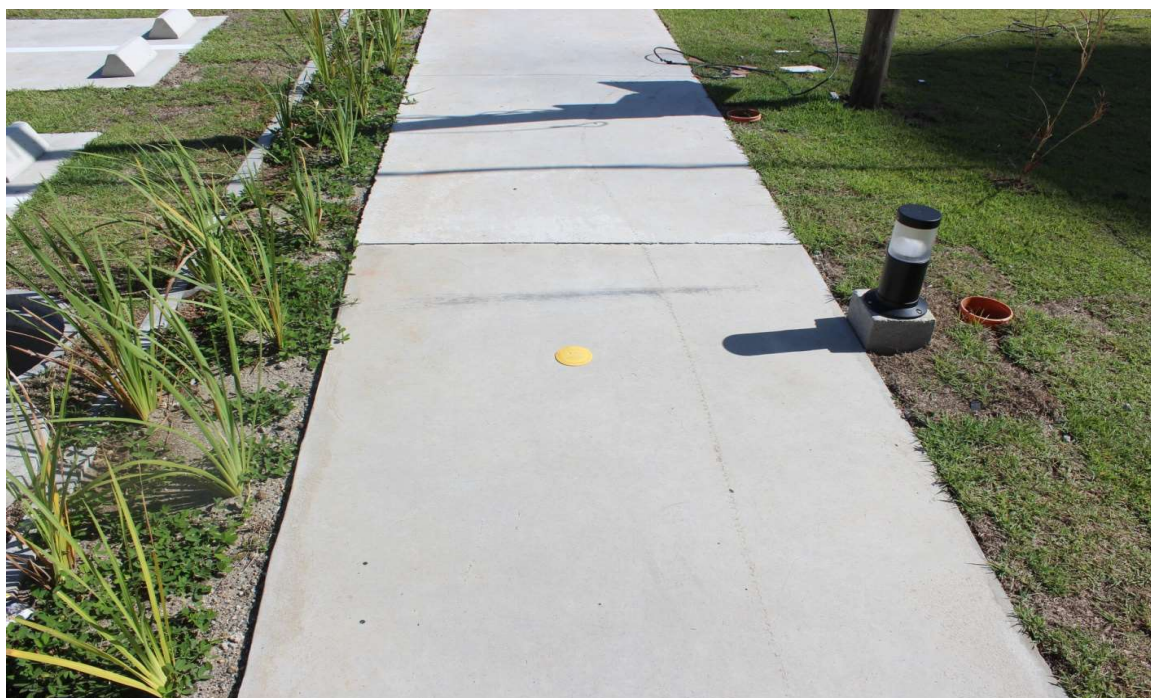
Foto 4 : Marco plano sinalizando a existência de rede de gás natural.
