## **RELATÓRIO DE FISCALIZAÇÃO**

| <b>1 – Nº de Relatório (RF CAENE):</b><br>P_019_25 | <b>2 – Data da Fiscalização:</b><br>12/02/2025 | <b>3 – Concessionária Fiscalizada:</b><br>CEG |
| <b>4 – Endereço:</b> Avenida Brigadeiro Lima e Silva, 901 | <b>5 – Bairro(s):</b> 25 de Agosto | <b>6 – Município/UF:</b> Duque de Caxias/RJ |

Vistoria realizada com o objetivo de verificar o cumprimento da Instrução Normativa nº 117 de 2024 por parte da Concessionária e acompanhar a fiscalização coordenada pela ANP.

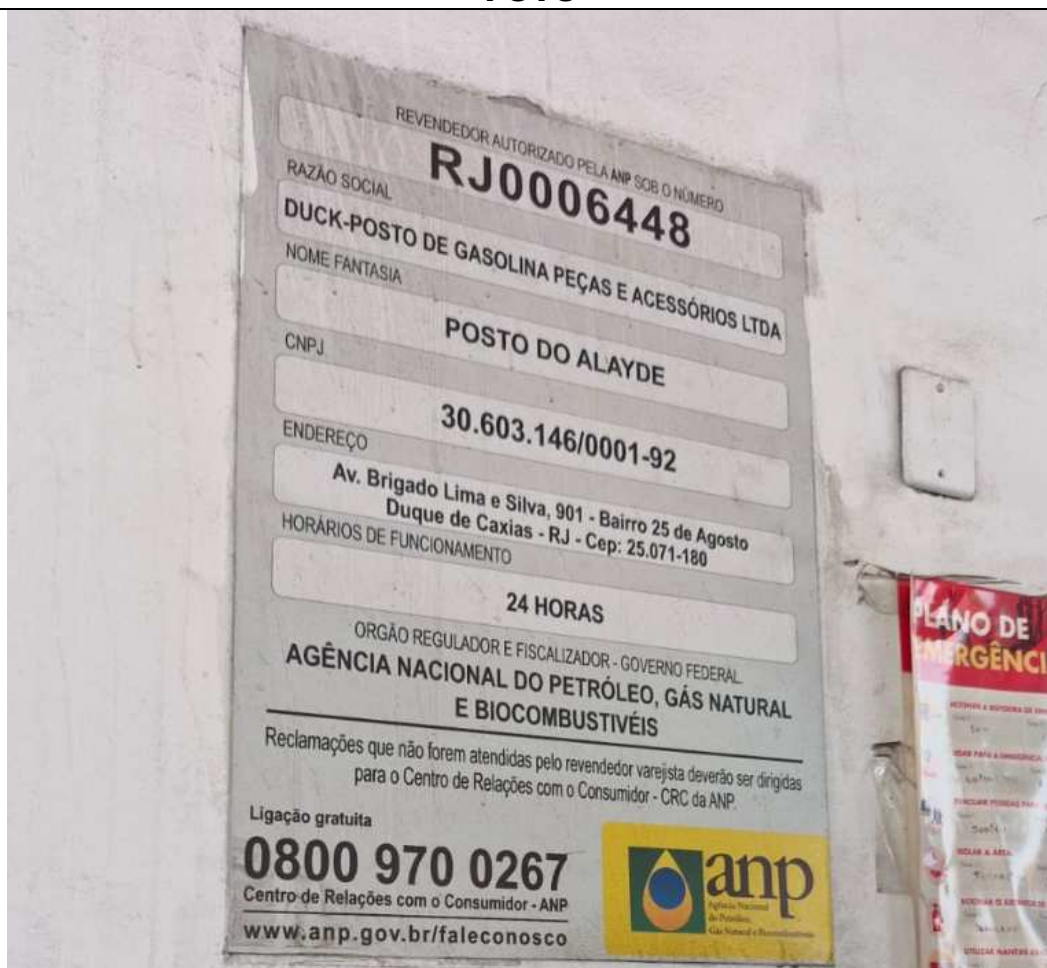
**Foto 1: Placa de identificação oficial do Posto do Alayde.**

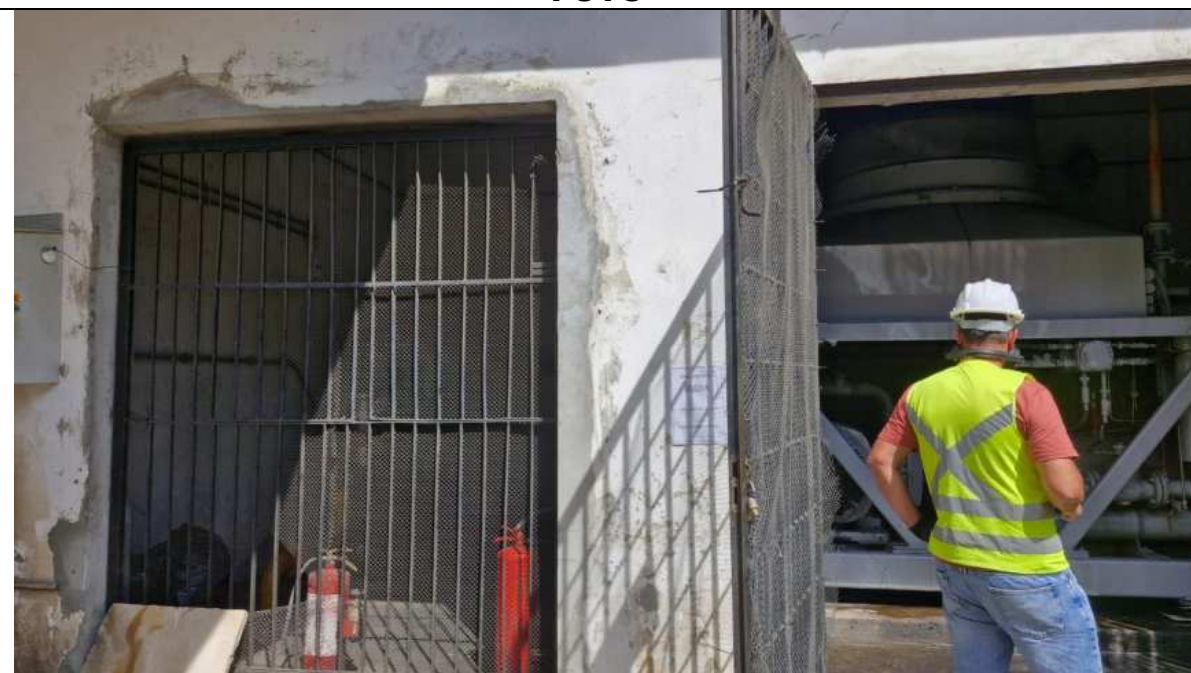
**Foto 2: Entrada de acesso à estação de medição. Espaço é compartilhado com o compressor do Posto.**

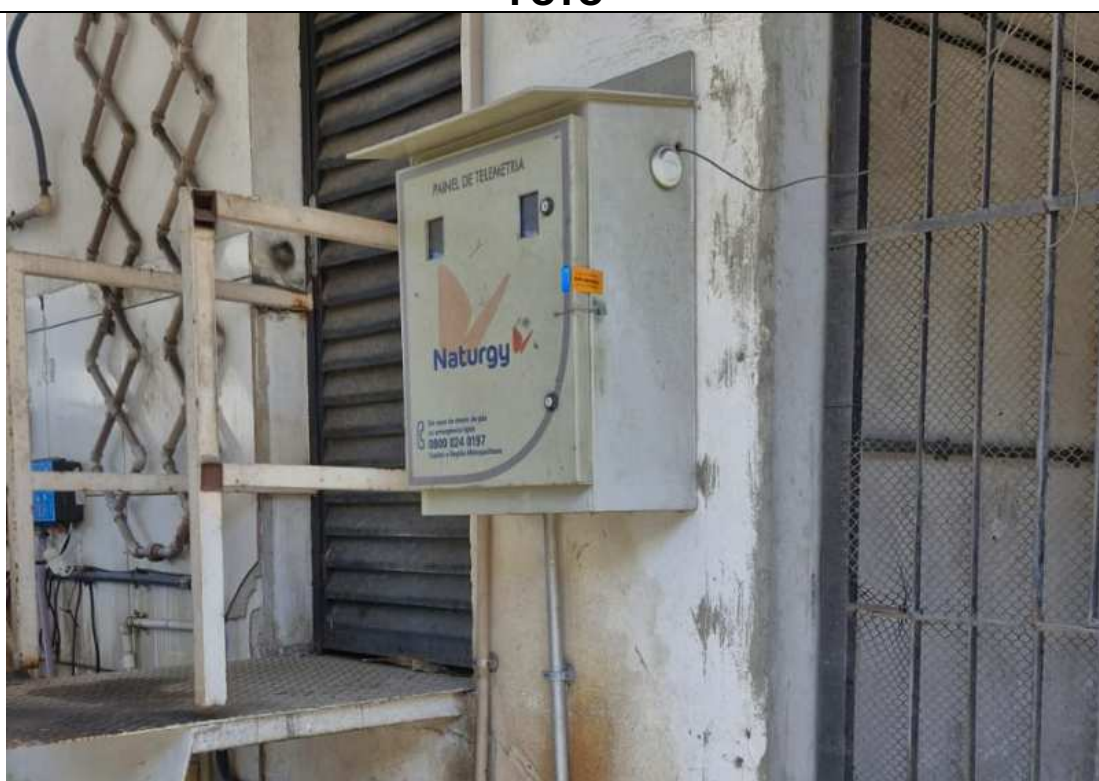
**Foto 3: Painel de telemetria.**

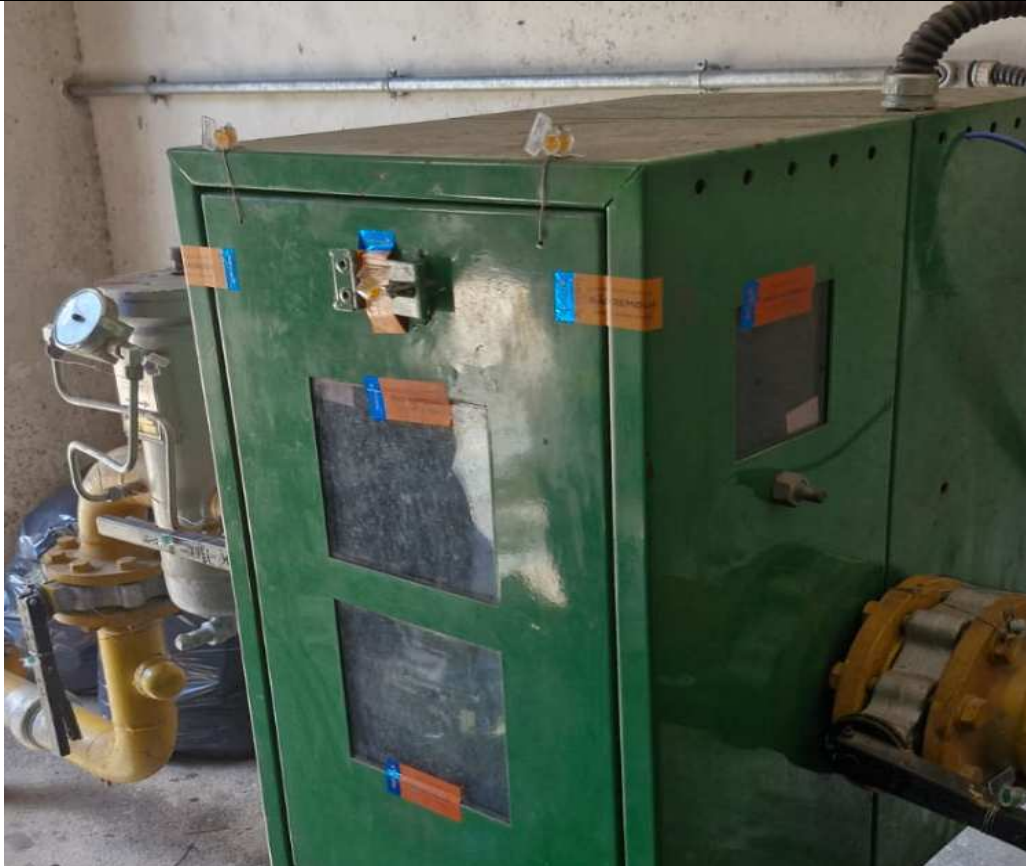
A Concessionária observou indícios de suspeita de fraude no medidor, e por isso, deu início às tratativas para retirada do medidor. Entretanto, foi feito contato com a Polícia Civil (DDSD) para realizar o acautelamento. No entanto, a corporação informou que todo o seu contingente estava empenhado em uma operação, impossibilitando o atendimento da demanda. Diante desse cenário, a Concessionária decidiu por lacrar a caixa protetora do medidor e uma válvula de segurança, para impedir o acesso aos equipamentos e prevenir possíveis manipulações indevidas. É importante mencionar que foi utilizado lacre da ANP por cima do lacre da Concessionária. A medida é provisória e a resolução do caso foi postergada, aguardando nova data para retorno ao local com a presença da AGENERSA e da DDSD para retirada do medidor. O acesso ao espaço como um todo foi posteriormente lacrado pela ANP.

**Foto 4: Estação de medição, destaque para a caixa de proteção do medidor e os lacres ao redor.**

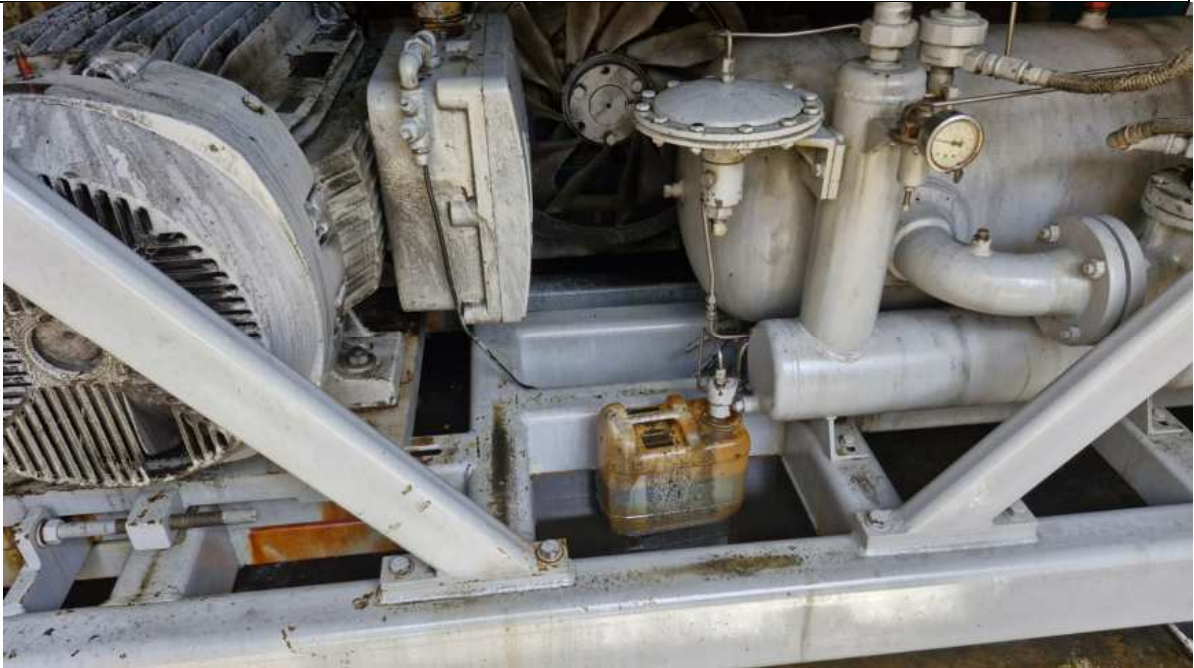
Desse modo, no Posto do Alayde, observou-se a ausência de placa de identificação da estação de medição do Posto, além da presença de extintores de incêndio com manutenção vencida. Além disso, foi constatado um vazamento considerável de óleo em componentes do compressor, que também apresentava sinais de desgaste, falta de manutenção e problemas documentais. O vazamento foi comunicado pela Concessionária à ANP e ao INEA. Em função desses problemas, a Concessionária interrompeu o fornecimento de gás ao Posto.

**Foto 5: Compressor do Posto, com vazamento de óleo visível.**

Posto Ayala deverá atender todas as requisições da ANP e possíveis requisições do INEA em função do vazamento de óleo. A Concessionária deverá retornar com informações para atender o preconizado pelo Art. 4º da IN 117/24.

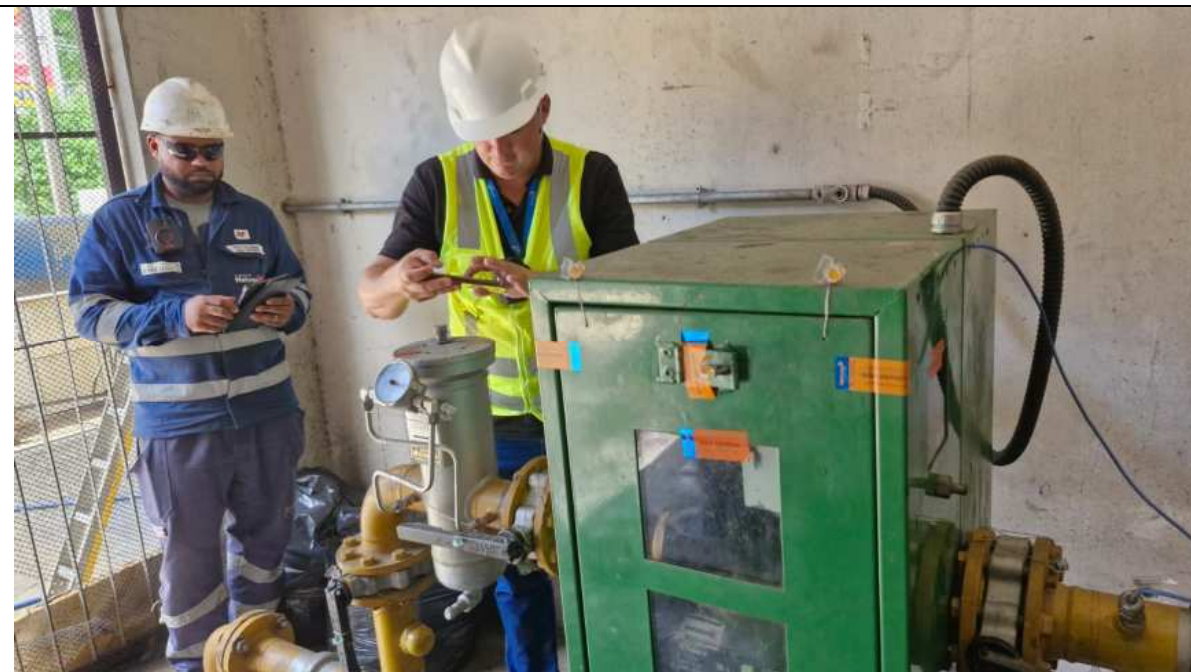
**Foto 6: Equipe técnica da Concessionária e da terceirizada realizando inspeção nos lacres.**

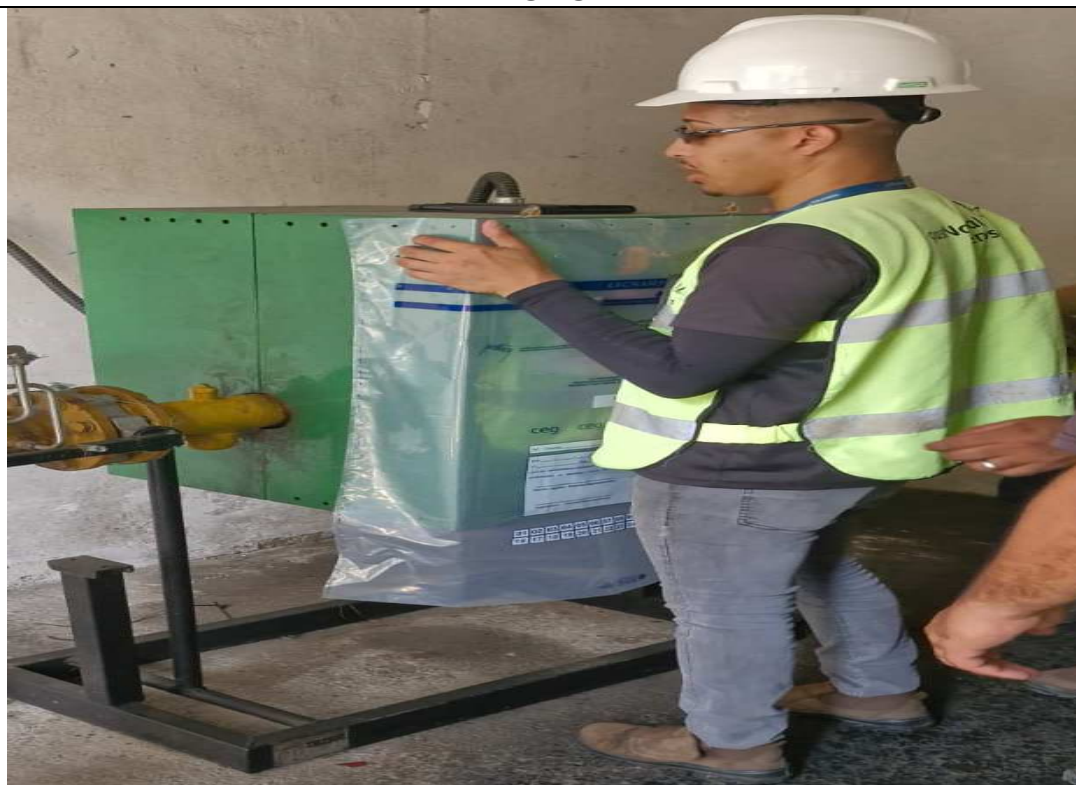
**Foto 7: Equipe da Concessionária procede com o lacre da caixa do medidor após constatar suspeitas de problemas.**

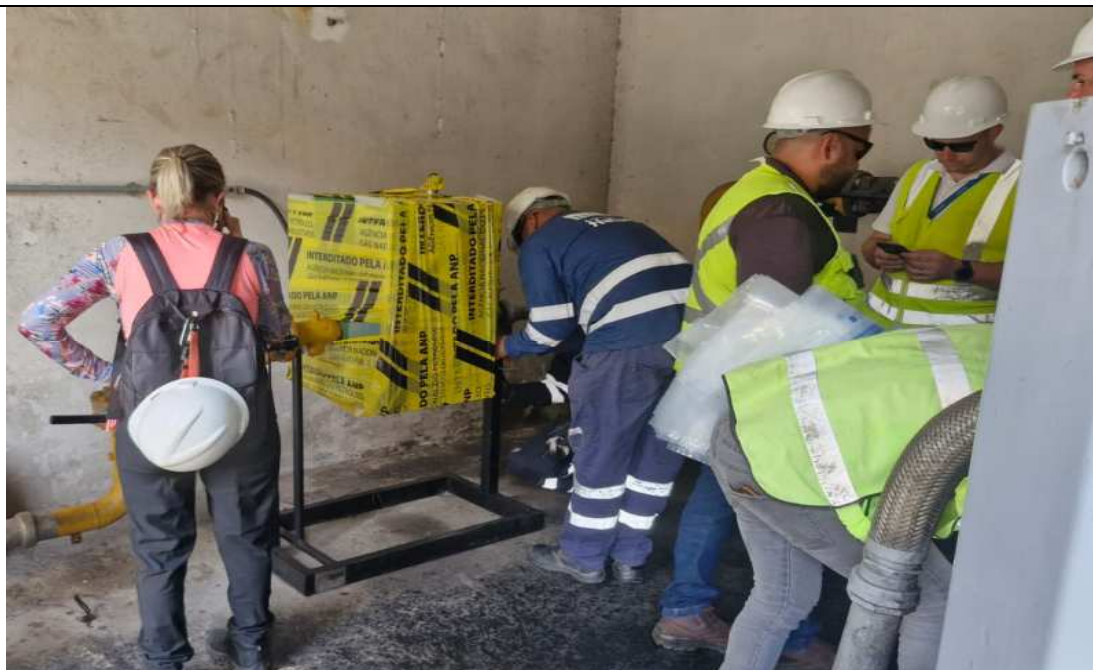
**Foto 8: Equipe da Concessionária complementa lacre com auxílio de lacre da ANP.**
