| <b>1 - RF CAENE Nº:</b><br>P-020/23 | <b>2 - Data da Fiscalização:</b><br>13/03/2023 | <b>3 - Concessionária Fiscalizada:</b><br>CEG |
| <b>4 - Endereço da Fiscalização:</b><br>Rodovia Washington Luiz, km 115 | <b>5 - Bairro(s):</b><br>São Bento | <b>6 - Município:</b><br>Duque de Caxias |
| <b>7 - Objetivo da Fiscalização:</b><br>Vistoria realizada com o objetivo de observar o estado de conservação da estação de regulação e medição da Concessionária no Município. | | |

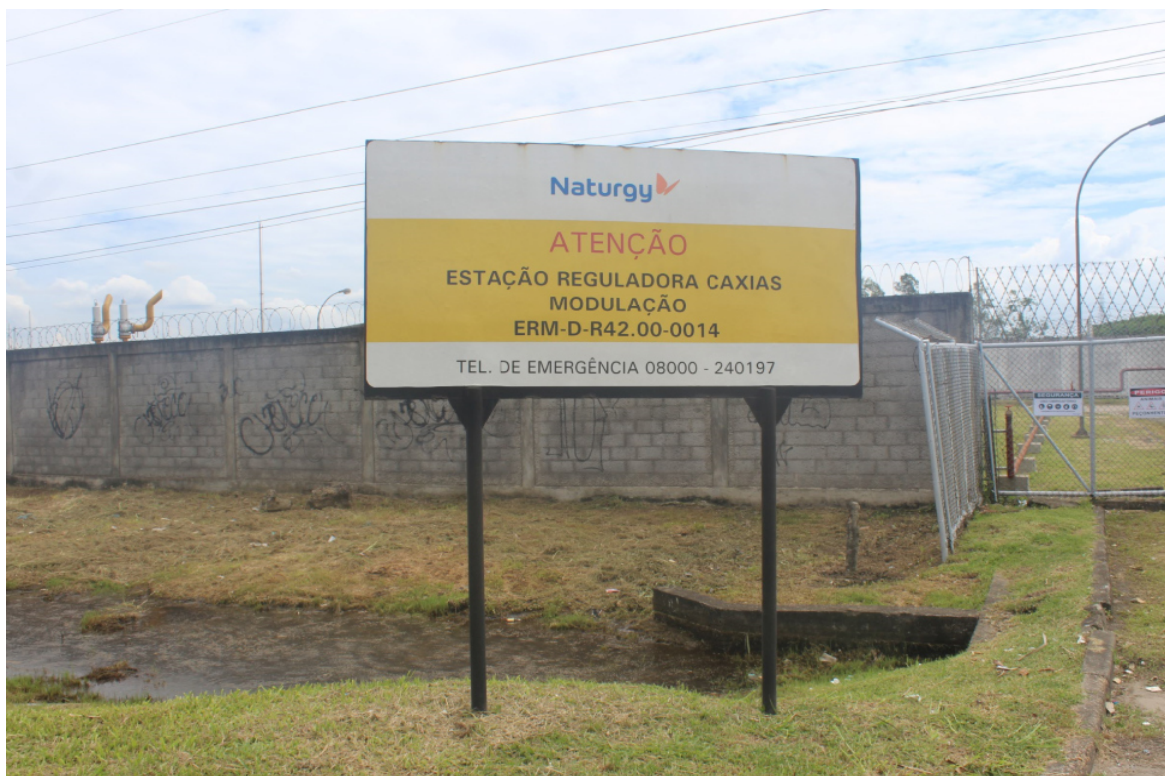
Foto 1: Placa de identificação da Estação

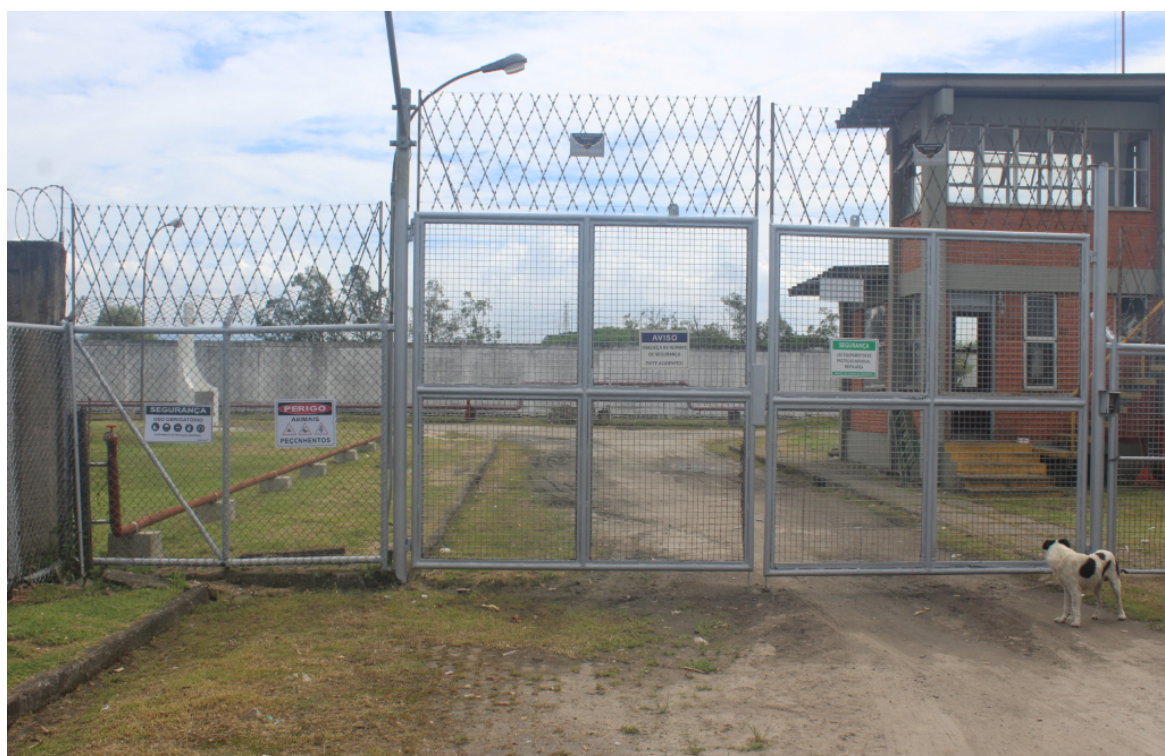
Foto 2: Entrada da estação

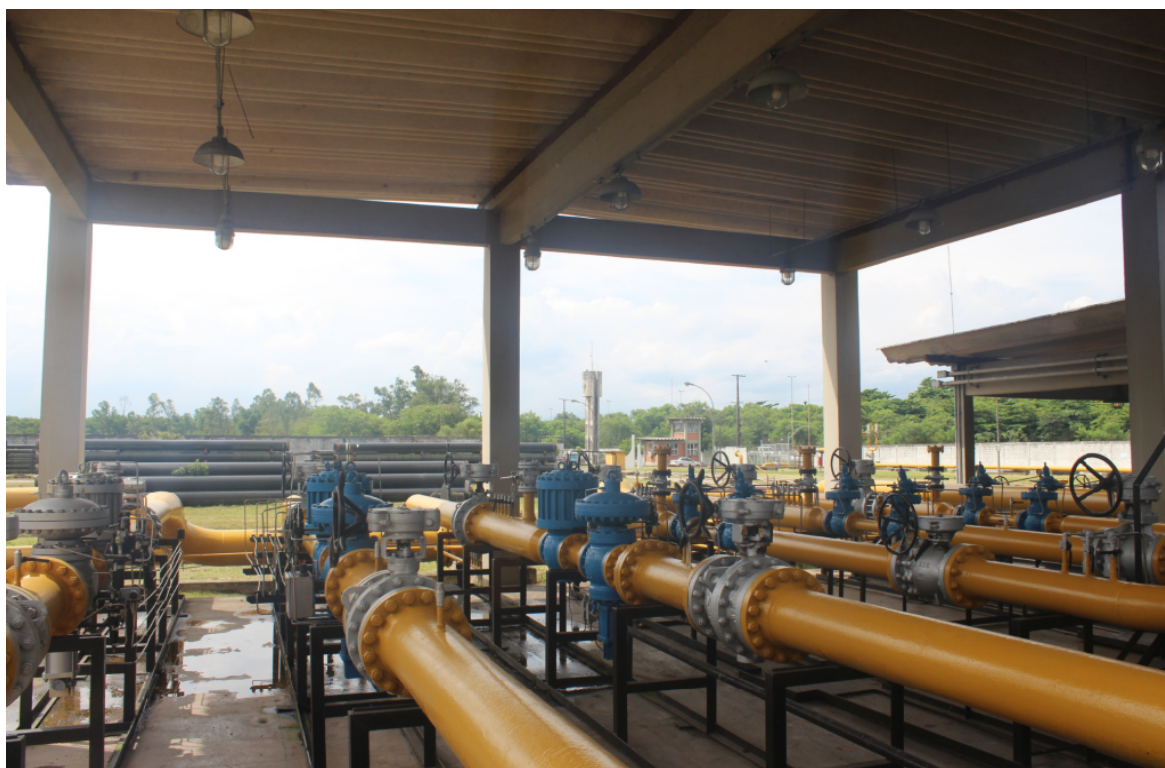
Foto 3: A estação

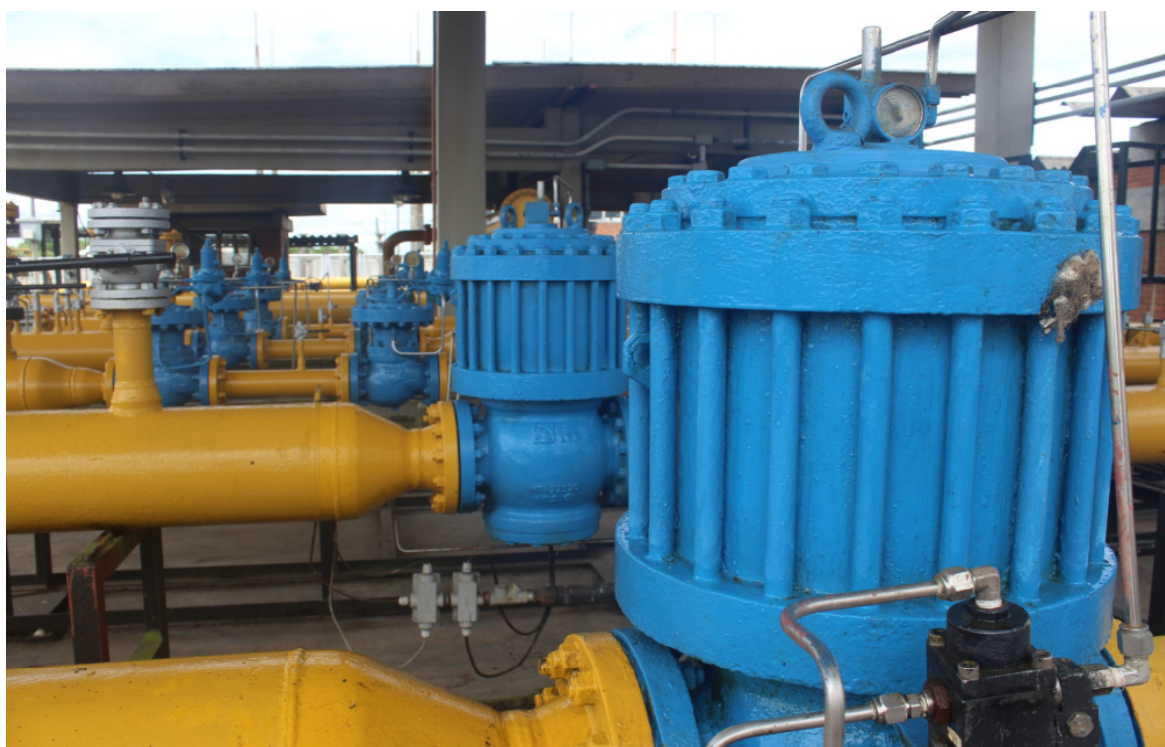
Foto 4: Reguladores

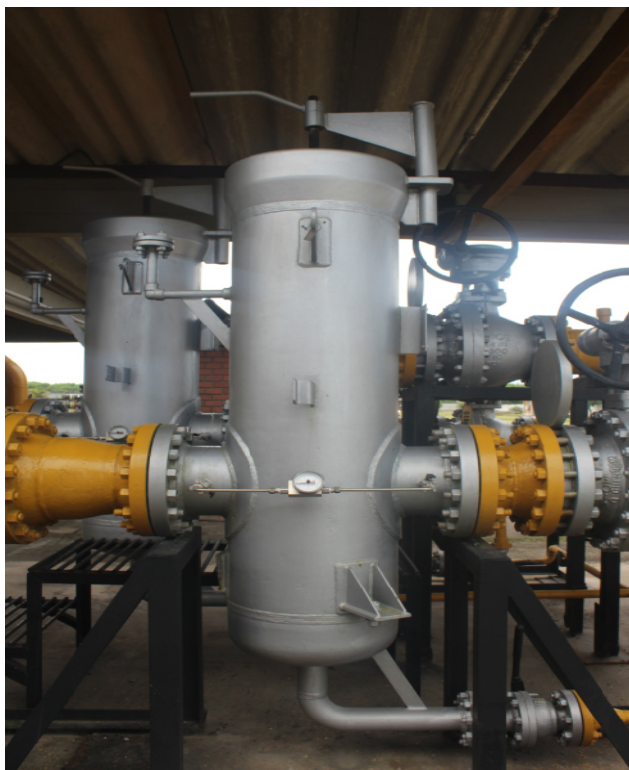
Foto 5: Filtros de gás

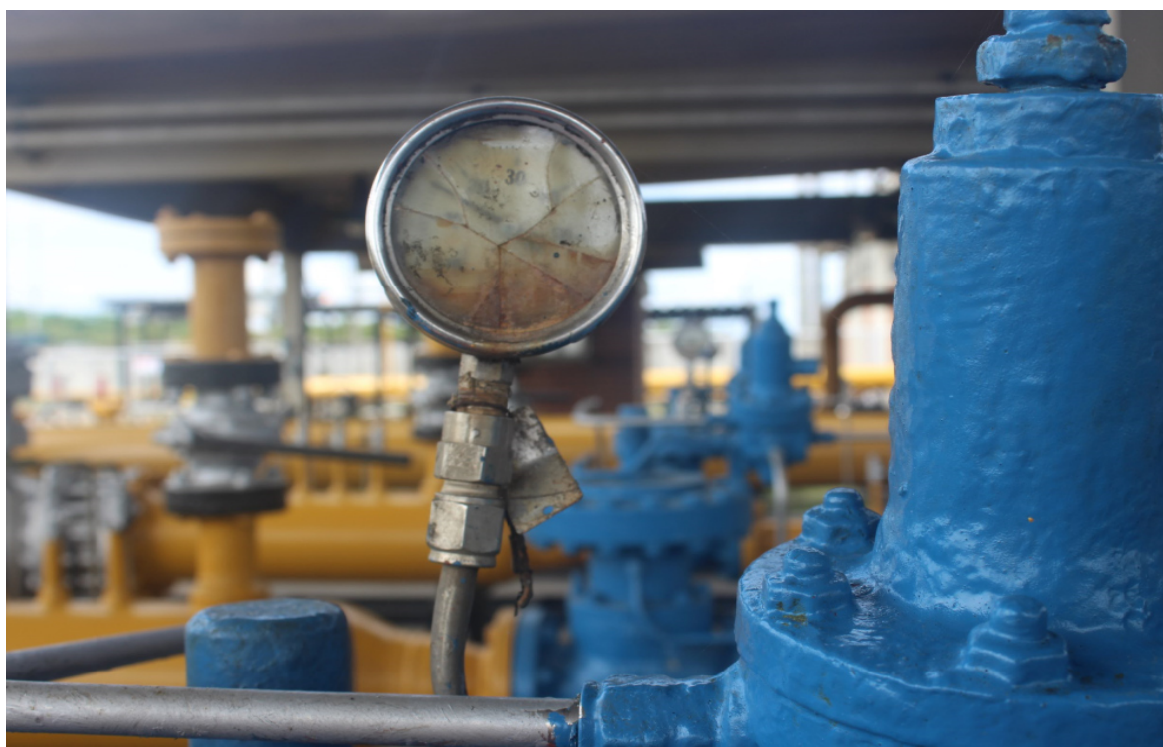
Foto 6: Dispositivo em mau estado de conservação

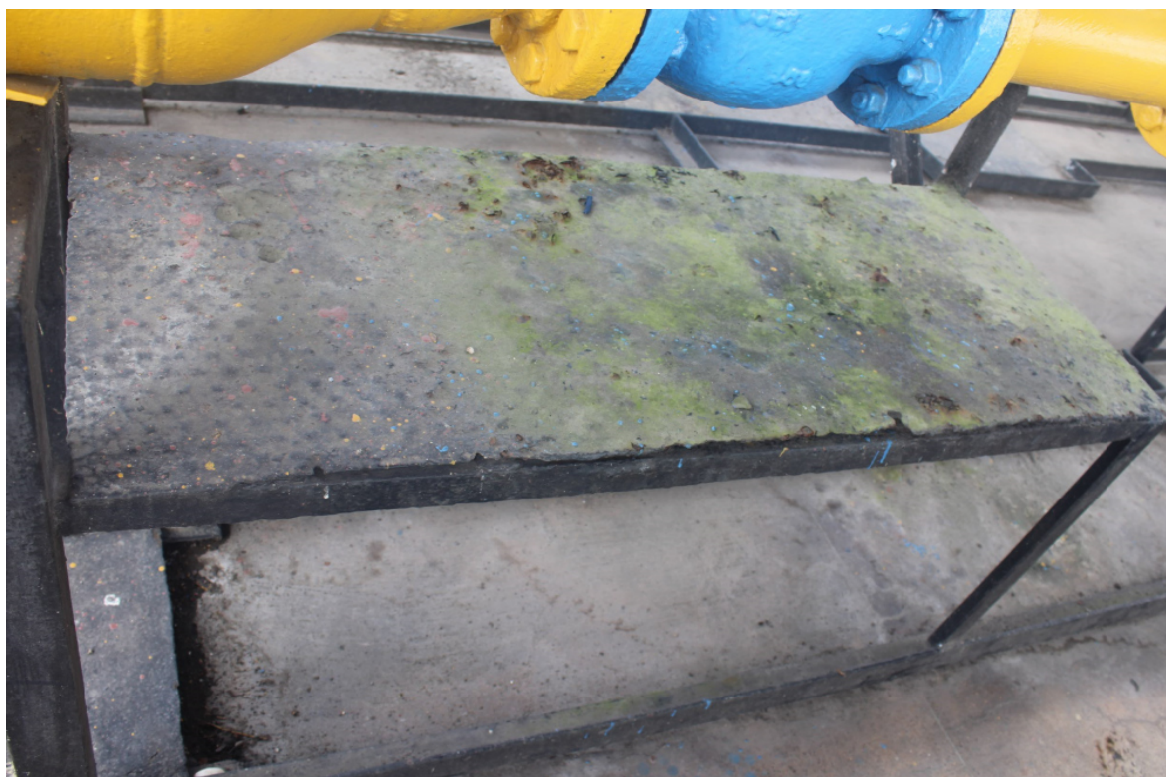
Foto 7: Estrutura (antes)

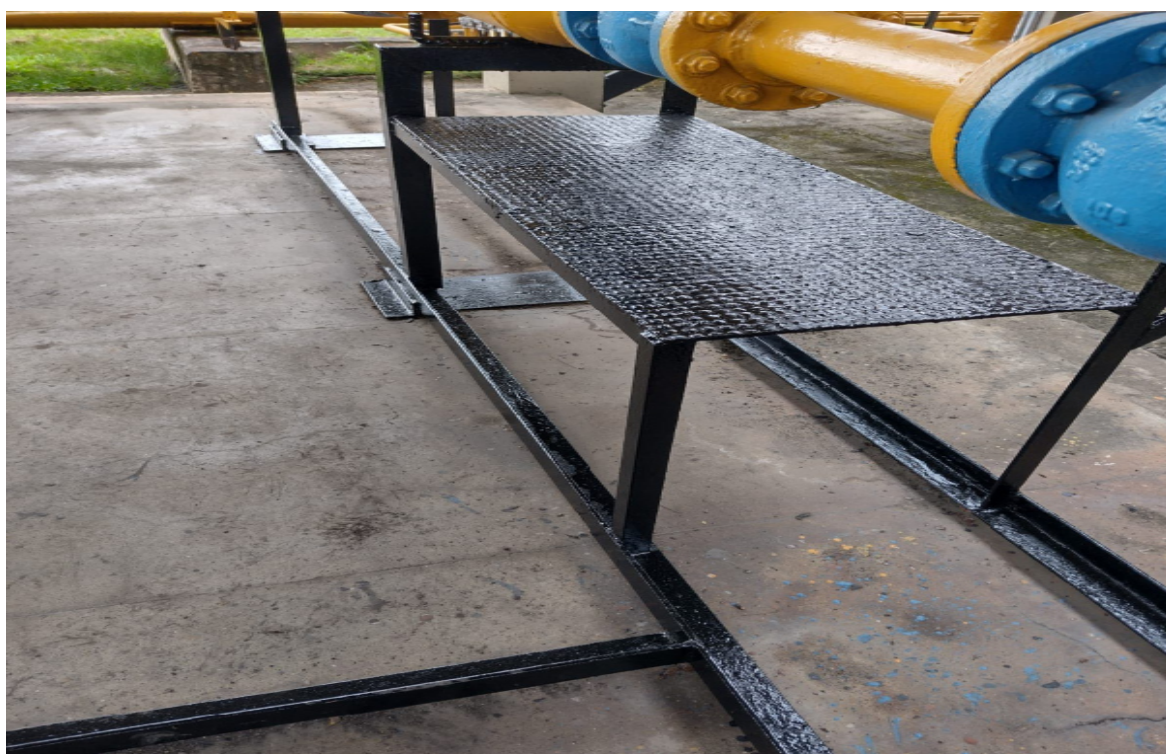
Foto 8: Estrutura (depois)

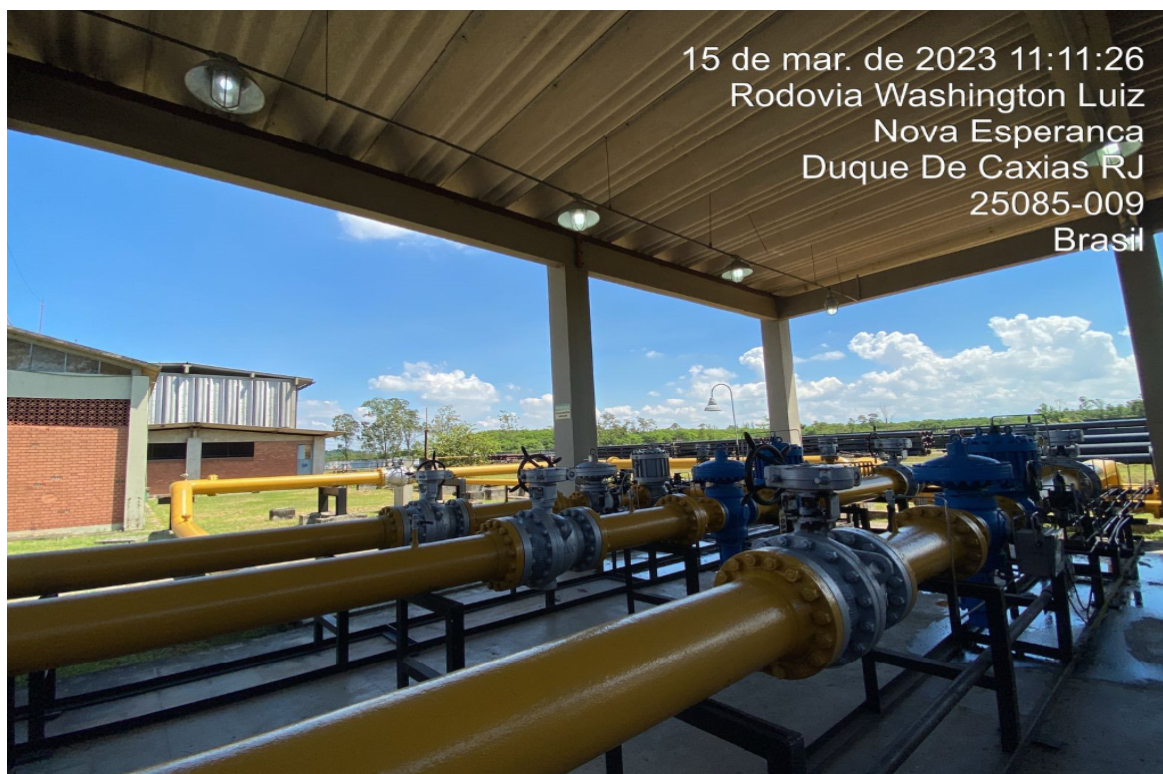
Foto 9: Sistema de iluminação operante

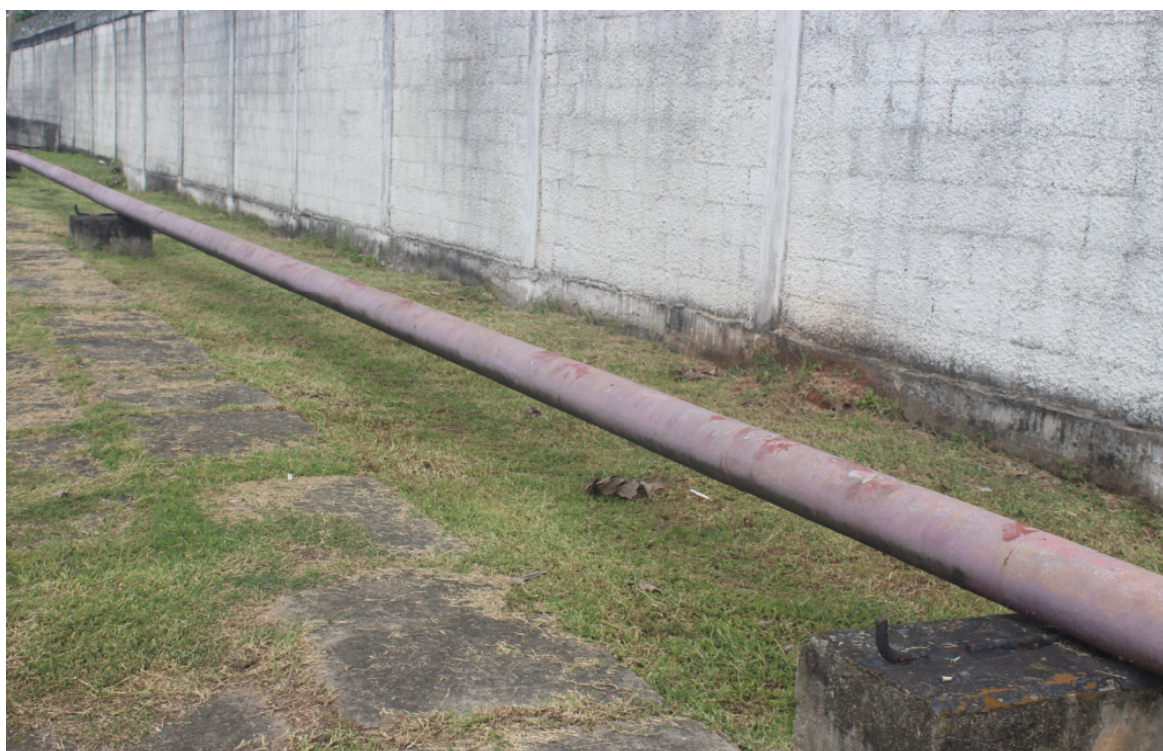
Foto 10: Tubulação de combate a incêndio com pintura gasta por toda a estação

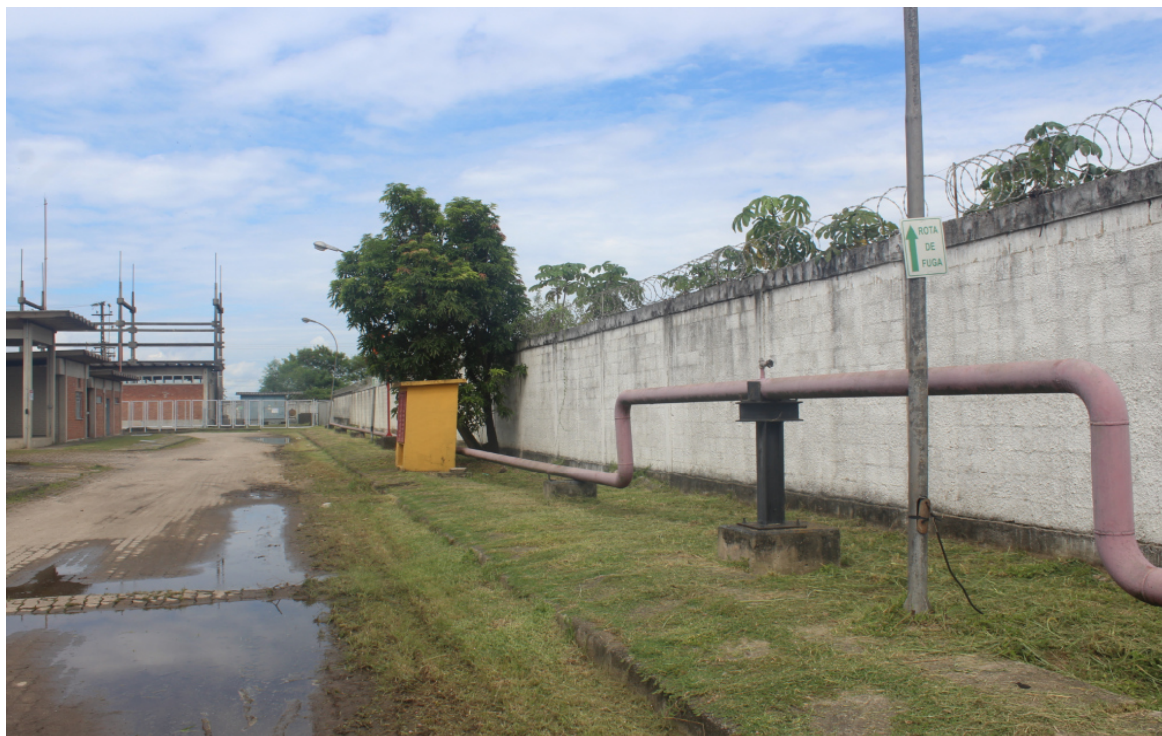
Foto 11: Ausência/insuficiência de placas de rota de fuga

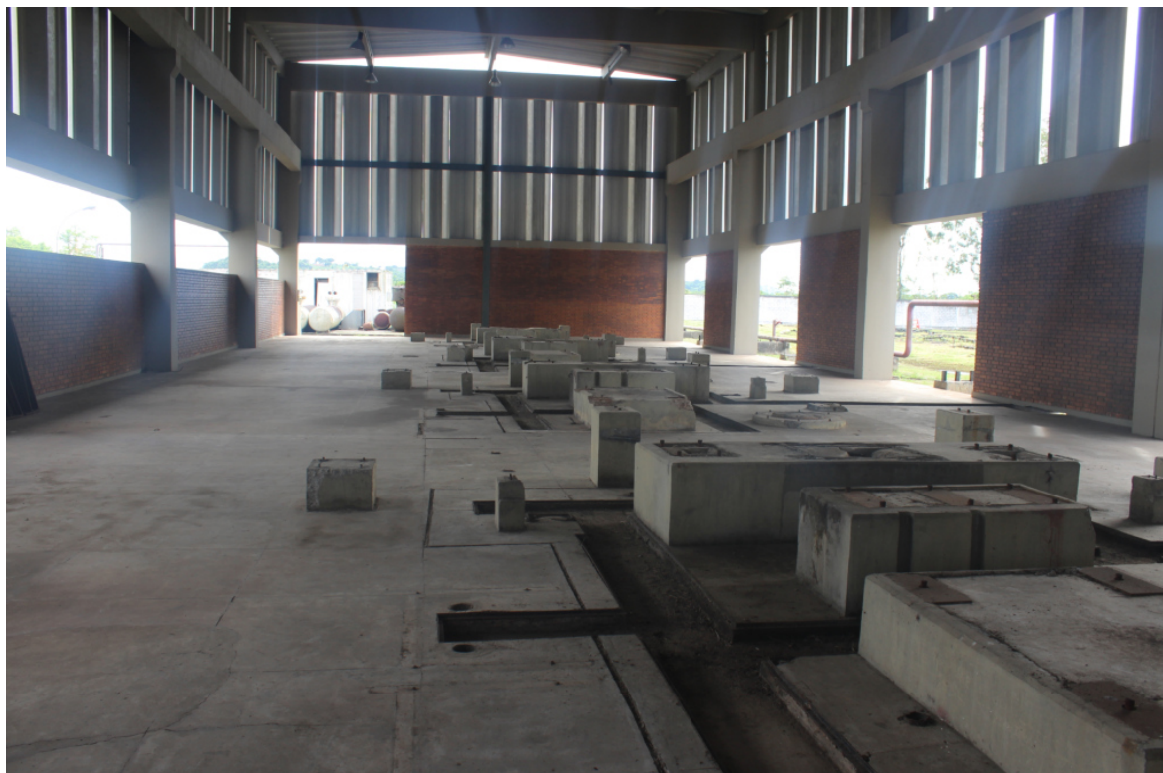
Foto 12: Galpão para futura estação de GNC

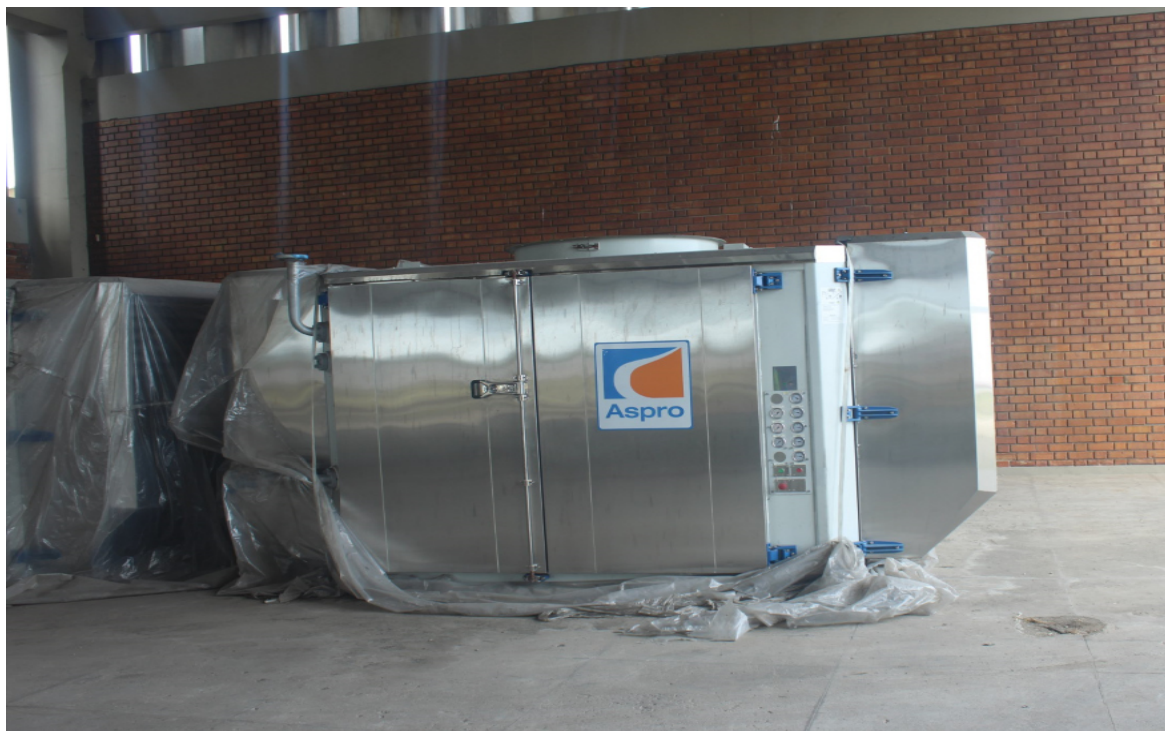
Foto 13: Equipamento novo desprotegido

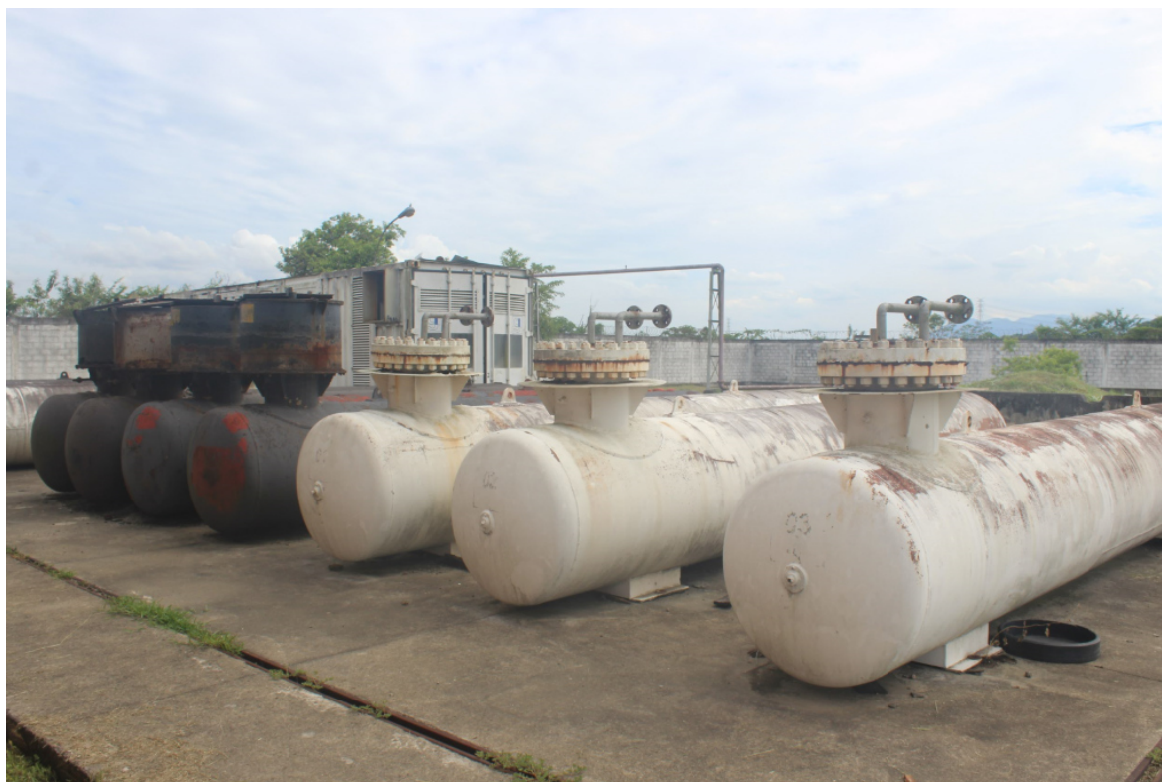
Foto 14: Tanques de GLP dispostos ao final da estação

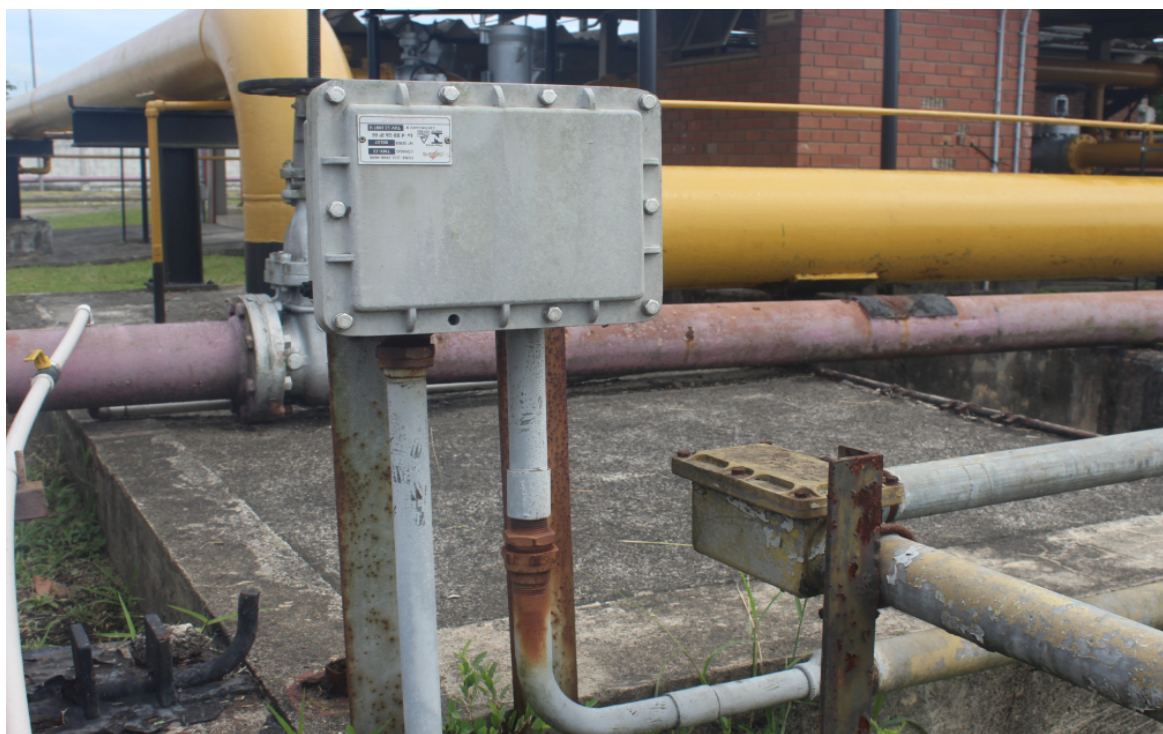
Foto 15: Pintura desgastada e enferrujada

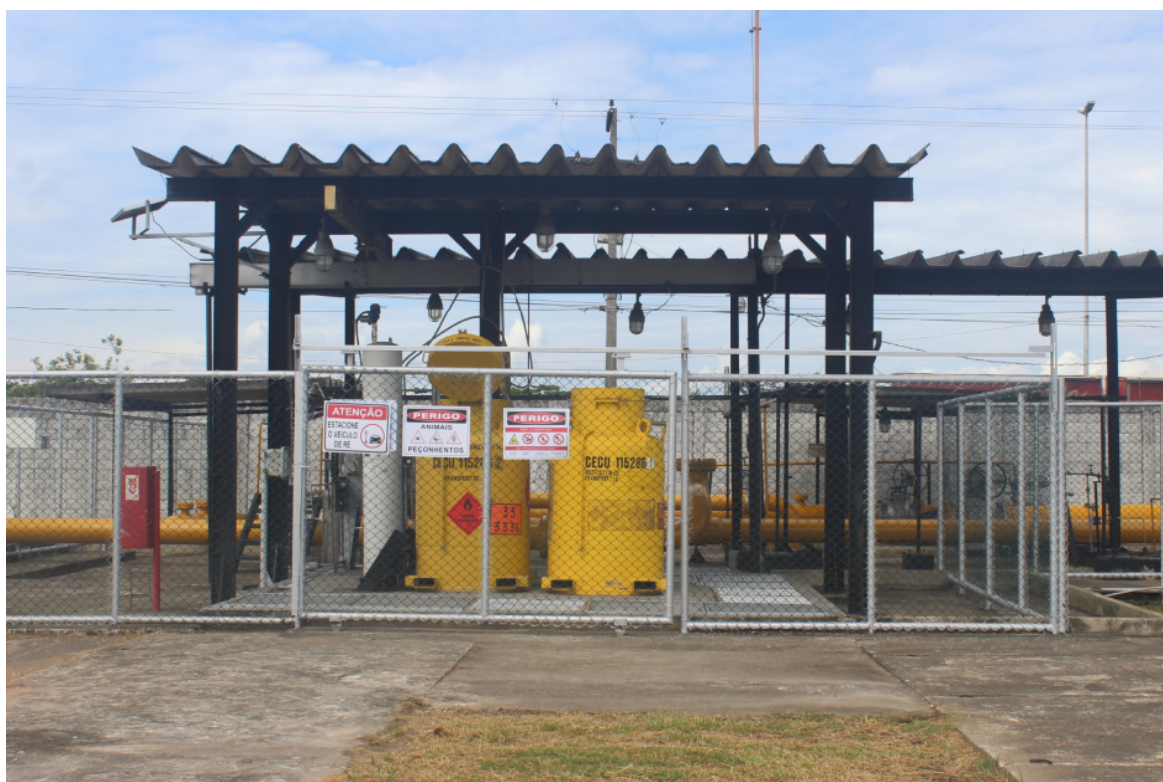
Foto 16: Estação de odoração

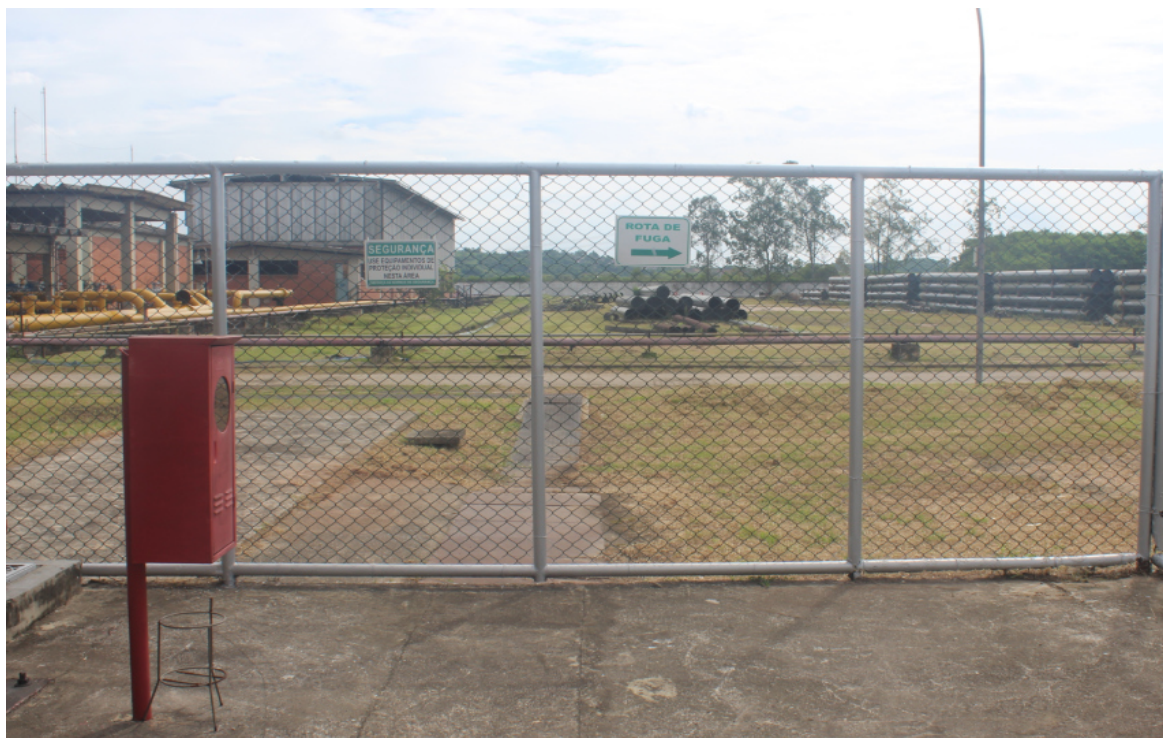
Foto 17: Sinalização de segurança

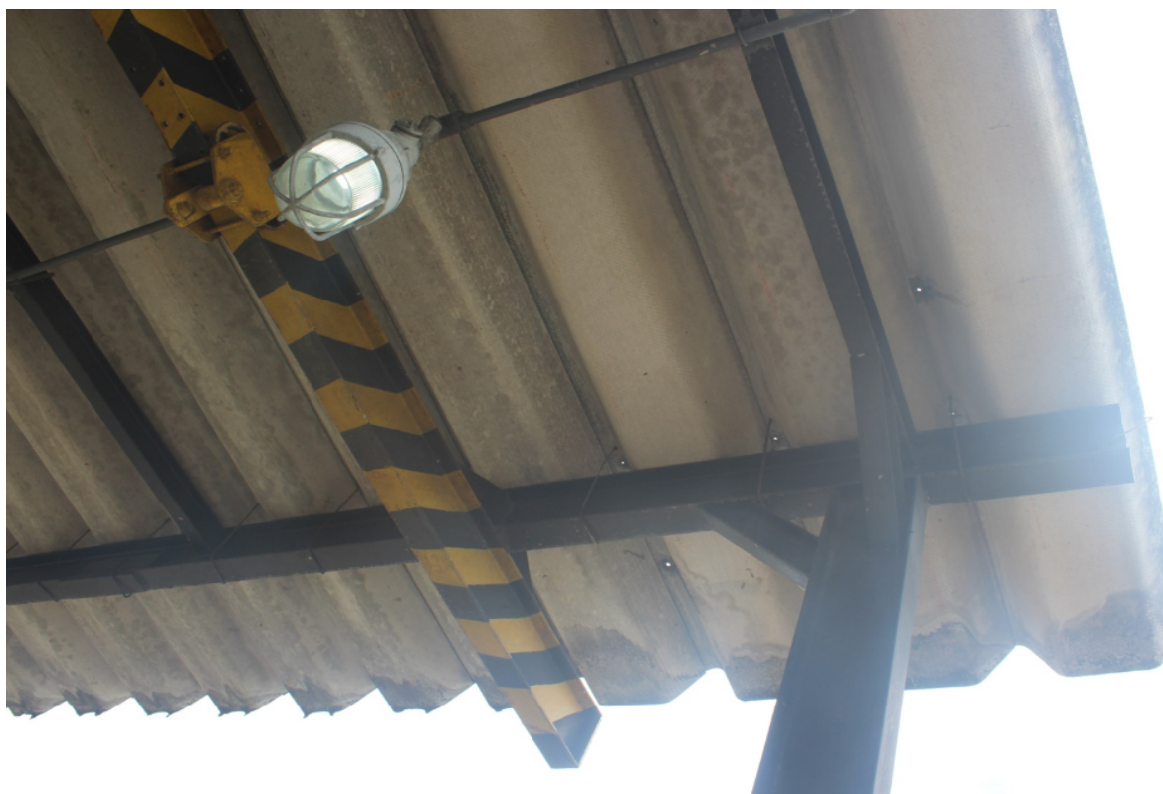
Foto 18: Telhado com furos

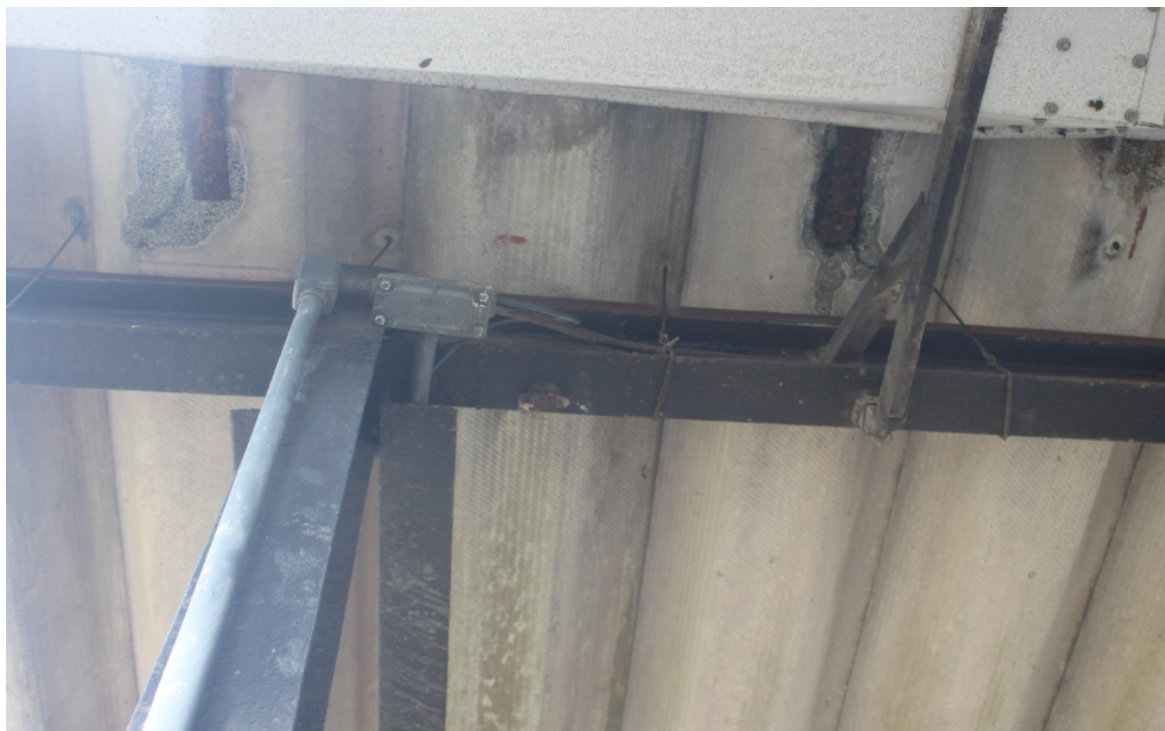
Foto 19: Estrutura do telhado e mãos francesas enferrujadas

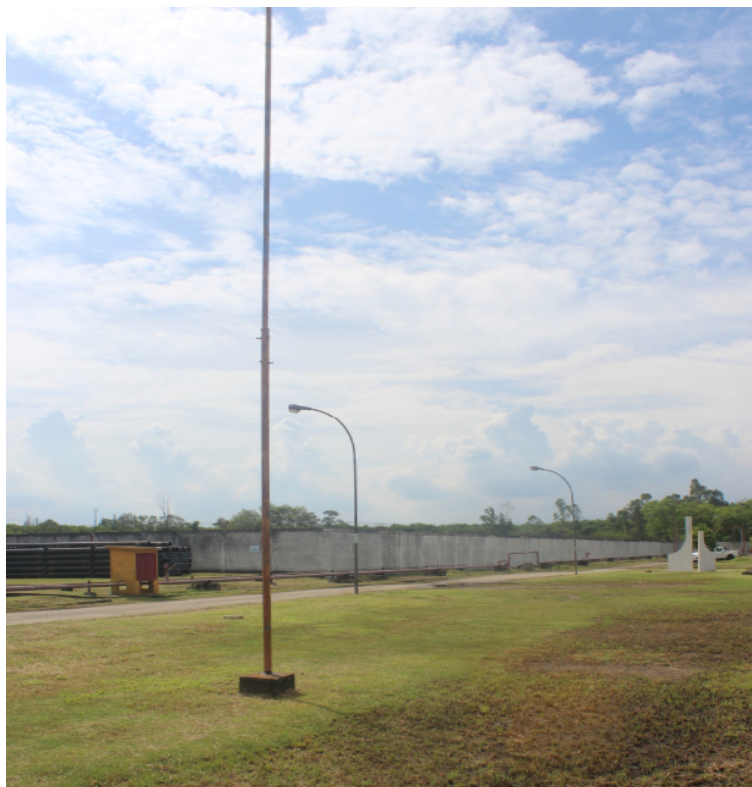
Foto 20: Pára-raio com pintura desgastada
