## **RELATÓRIO DE FISCALIZAÇÃO**

| <b>1 – Nº de Relatório (RF CAENE):</b><br>P-020_25 | <b>2 – Data da Fiscalização:</b><br>13/02/2024 | <b>3 – Concessionária Fiscalizada:</b><br>CEG |

**7 – Objetivo da Fiscalização:**  
Vistoria realizada com o objetivo de verificar o cumprimento da IN 117/2024 por parte da Concessionária e de acompanhar a fiscalização coordenada pela ANP.

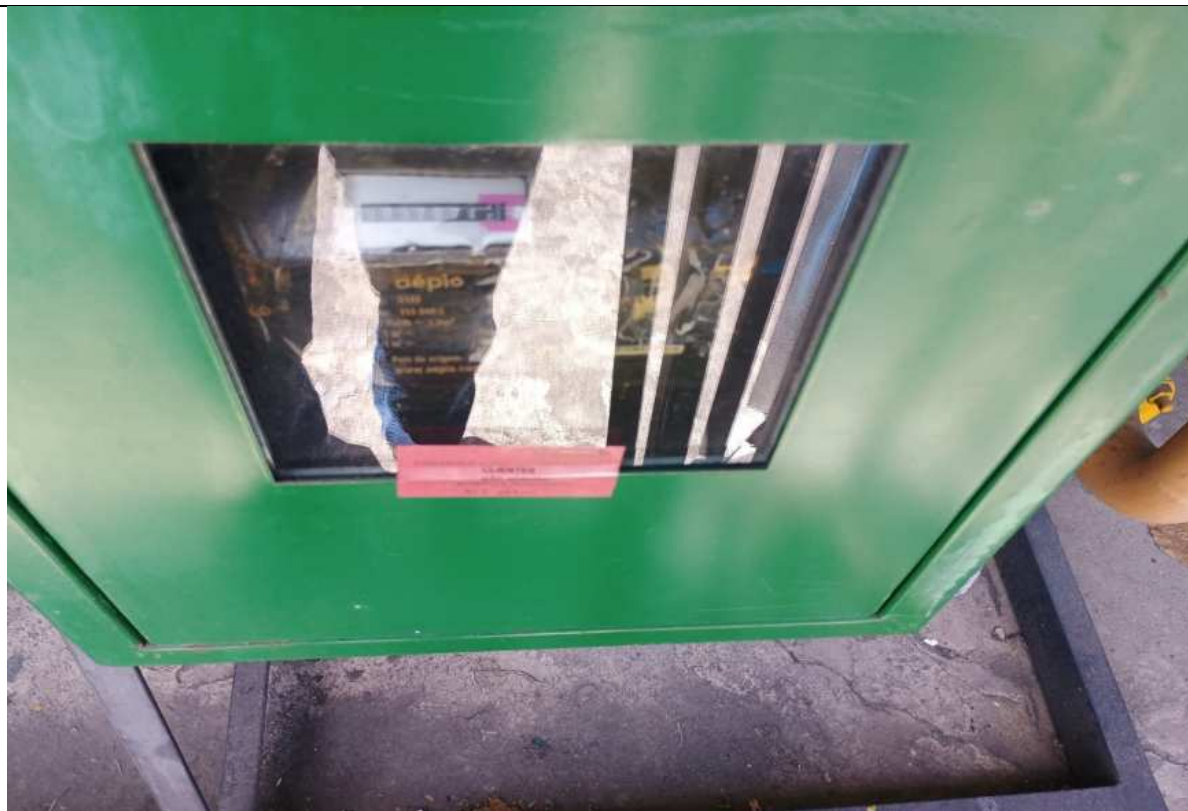
Foto 1: medidor de gás de entrada do posto Rotor.

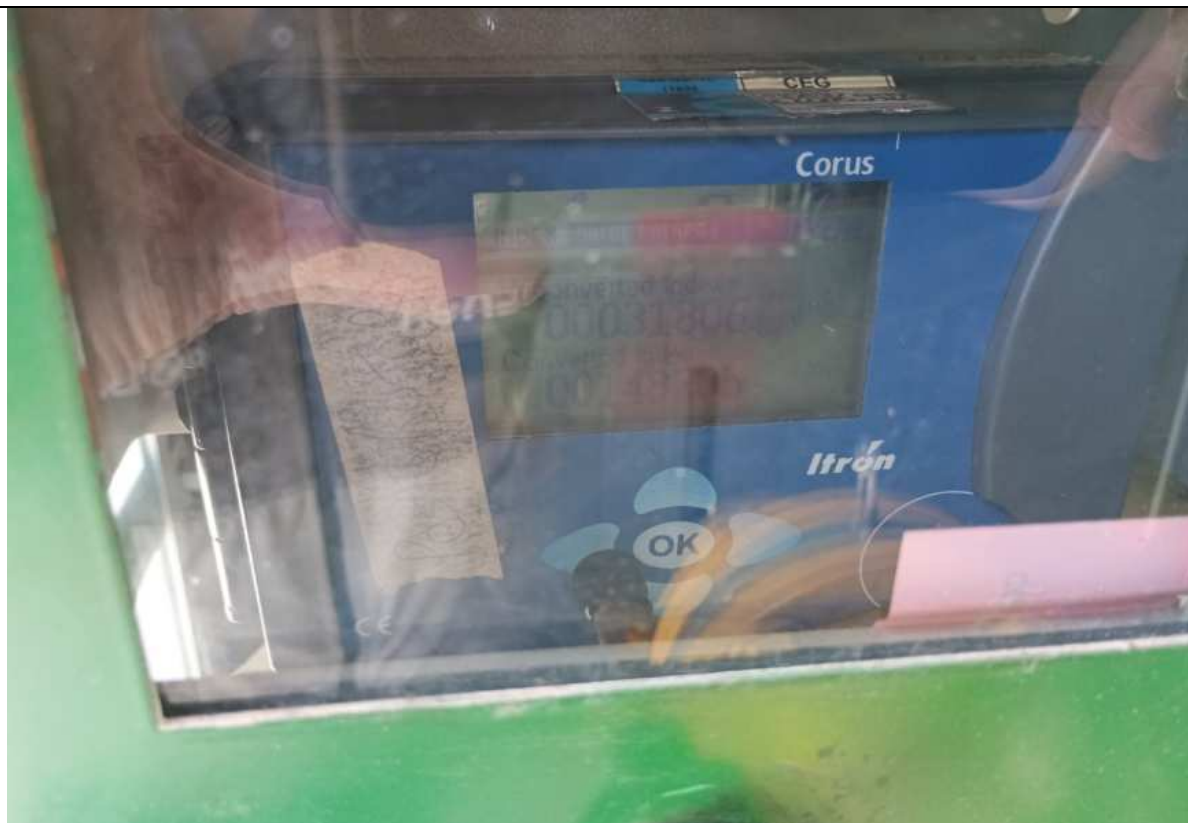
Foto 2: conversor do posto Rotor.

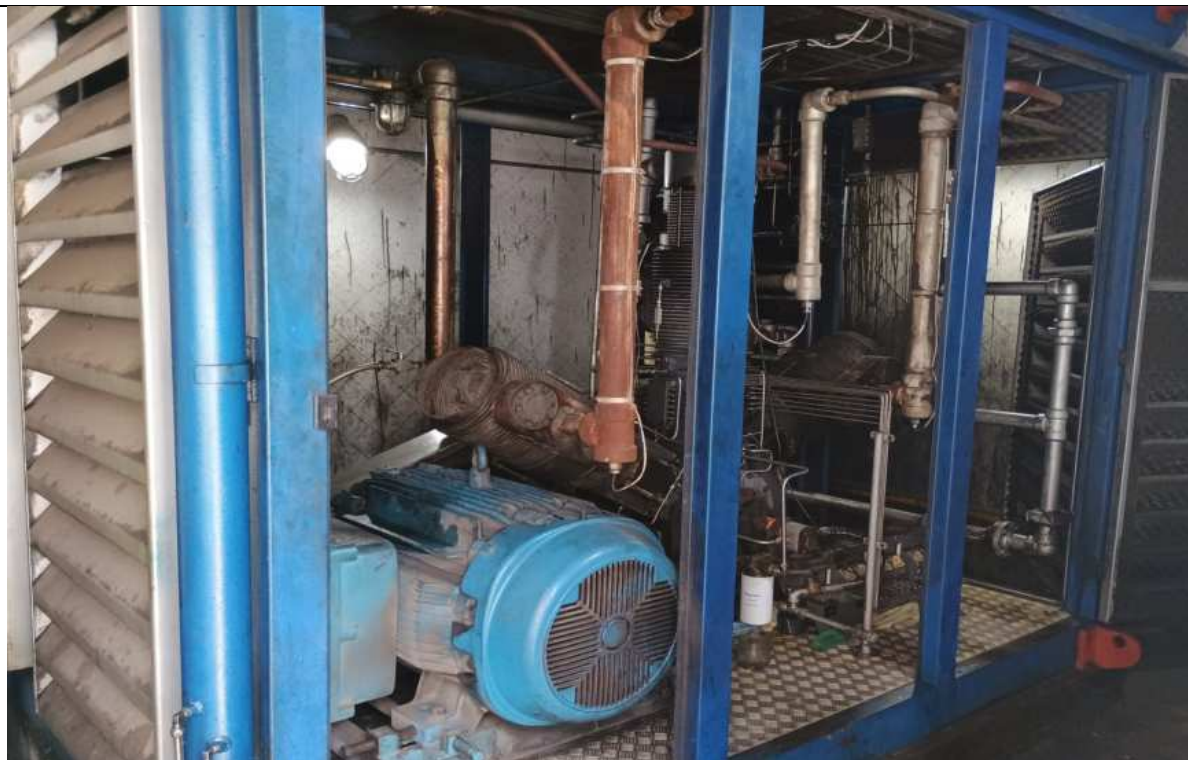
Foto 3: compressor do posto Rotor.

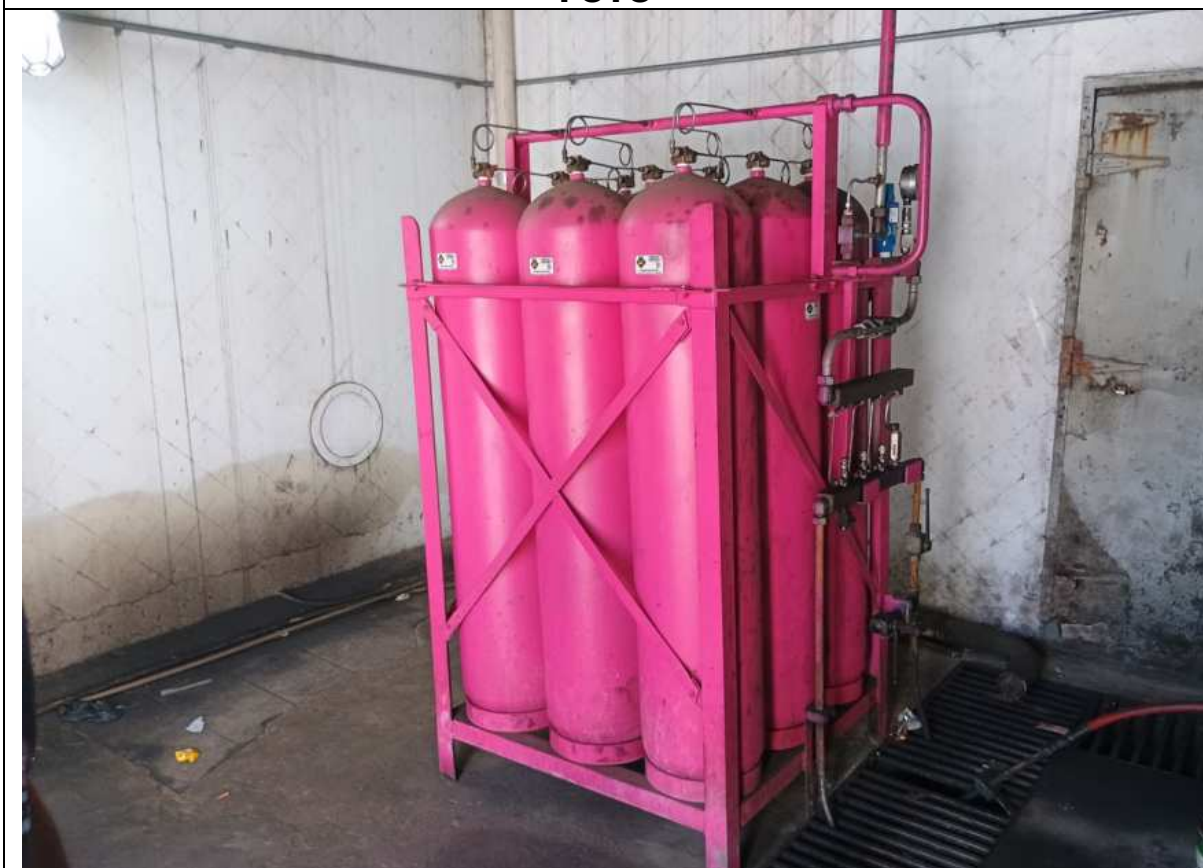
Foto 4: tanques de armazenamento do posto Rotor.

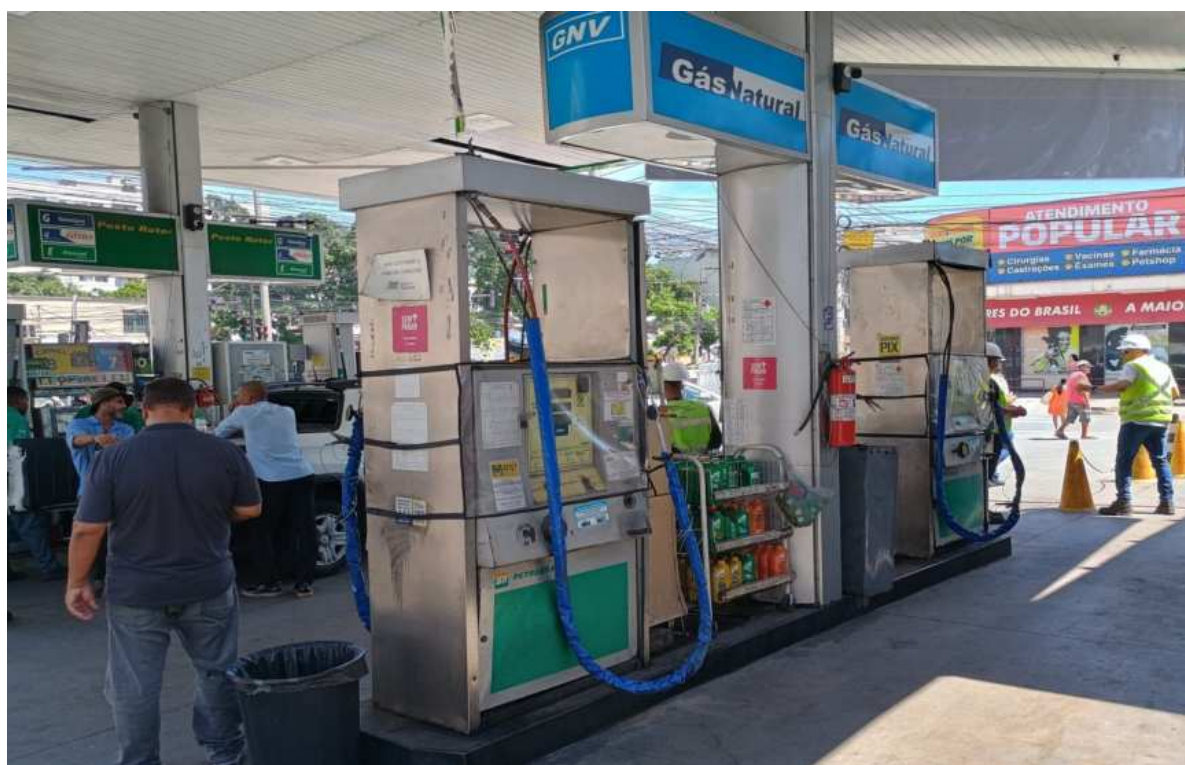
Foto 5: bombas de abastecimento de GNV do posto Rotor.

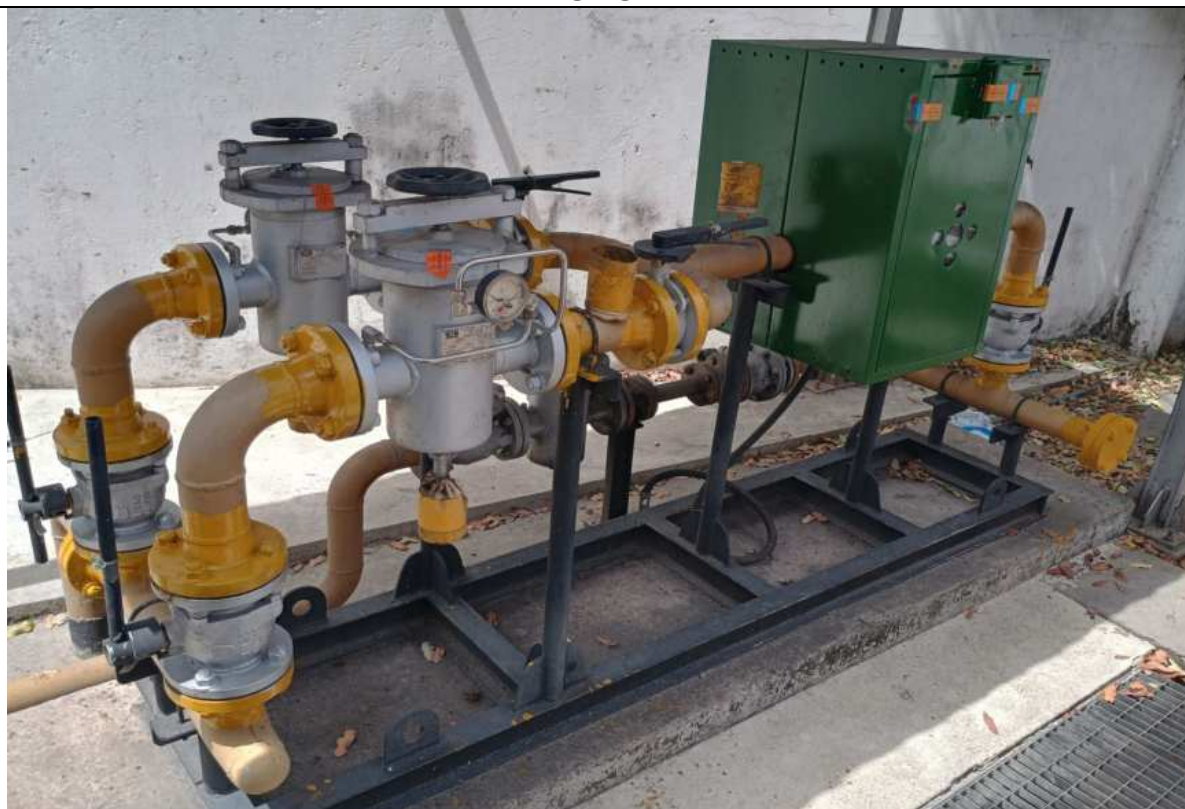
Foto 6: estação de medição do posto Petrobras.

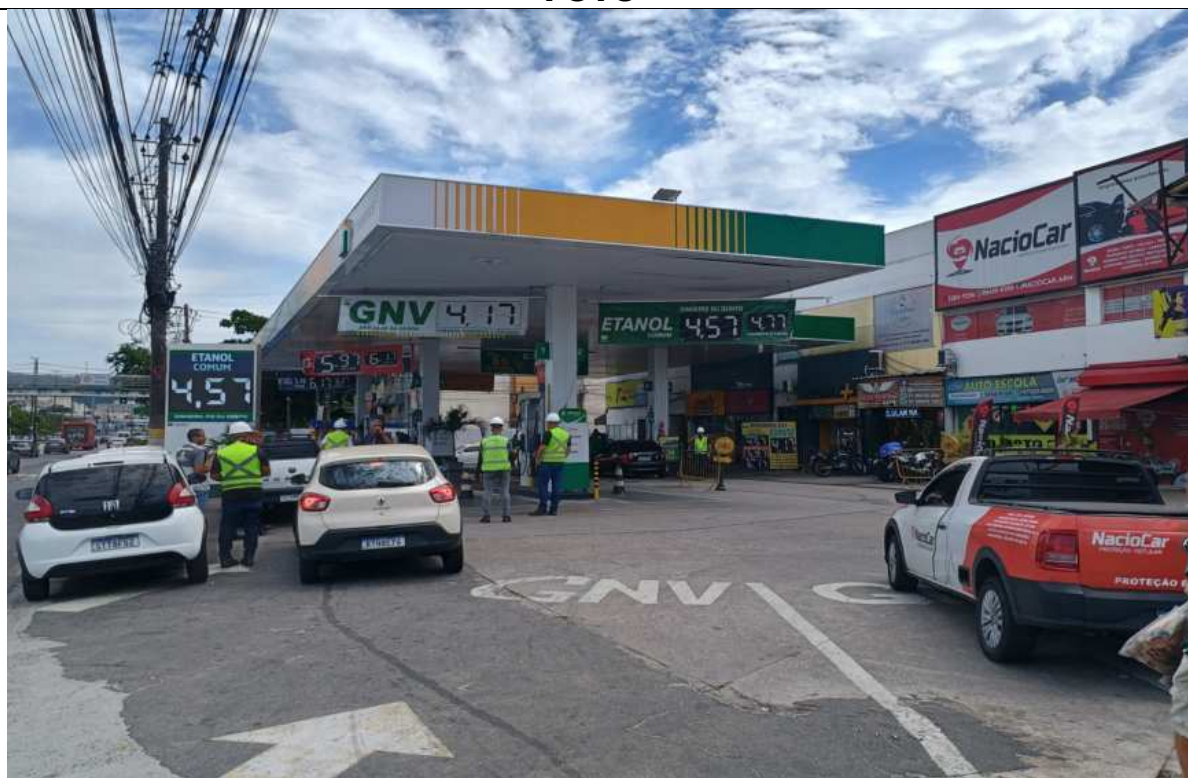
Foto 7: posto Petrobras.

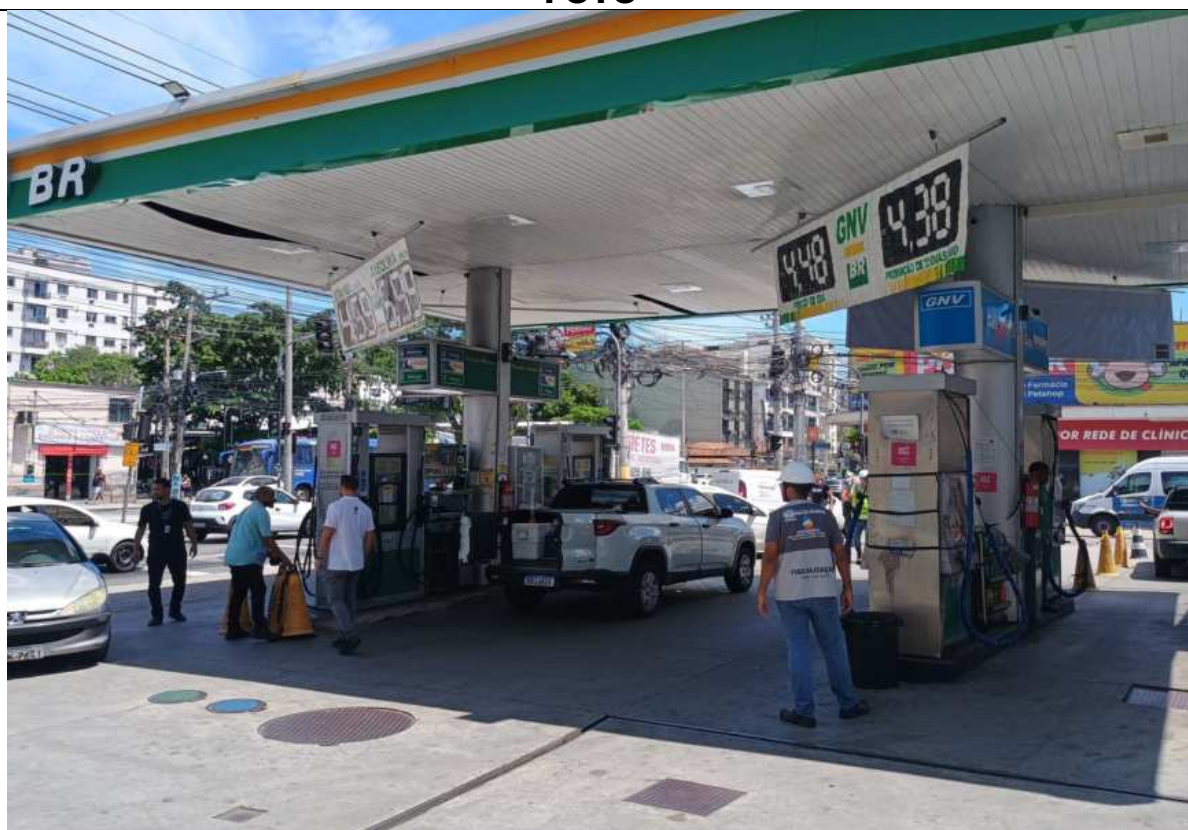
Foto 8: posto Rotor.
