## RELATÓRIO DE FISCALIZAÇÃO

| <b>1 – Nº de Relatório (RF CAENE):</b><br>P-022/24 | <b>2 – Data da Fiscalização:</b><br>04/04/2024 | <b>3 – Concessionária Fiscalizada:</b><br>CEG |
| <b>4 – Endereço:</b> Rua Coronel Francisco Soares, nº 1351 | <b>5 – Bairro(s):</b> Califórnia | <b>6 – Município/UF:</b> Nova Iguaçu/RJ |

| <b>Número do Projeto:</b> NI-000-53305/2023 | <b>Tipo de obra:</b> Expansão de rede | <b>Interna</b> | <b>Externa</b> | X |

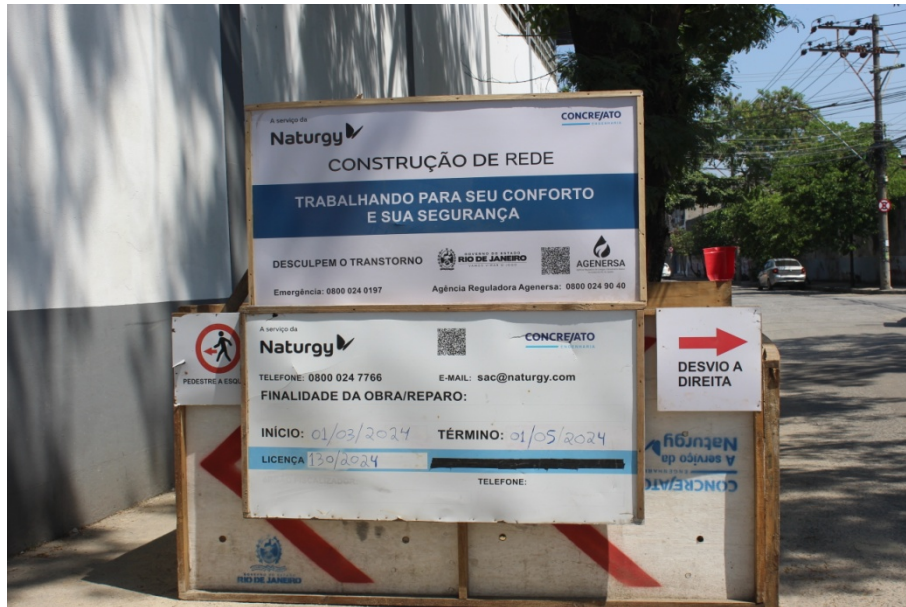
Foto 1: Identificação da obra.

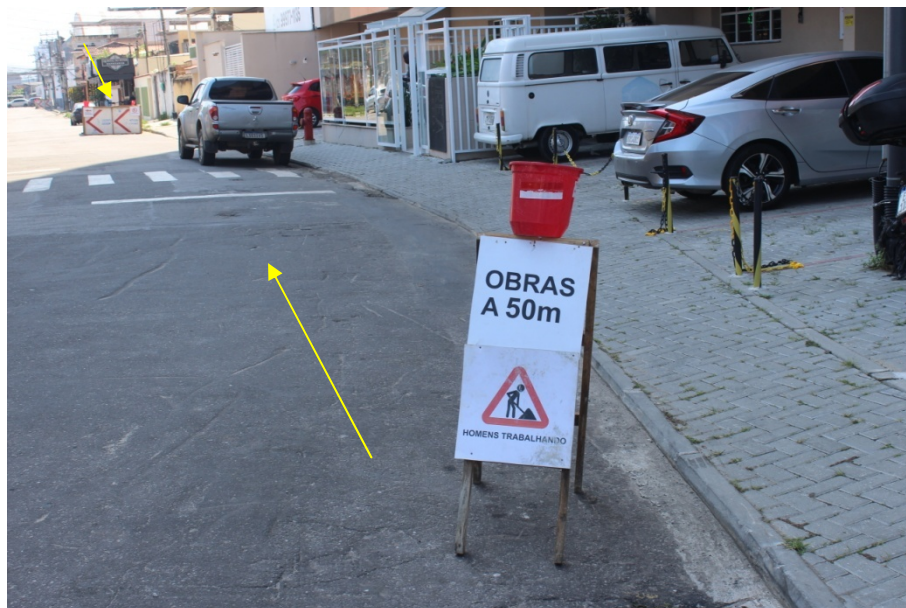
A obra teve início em frente ao nº 116, na rua Áurea da Fonseca de Jesus, entra pela rua Coronel F. Soares e termina no nº 1352, esquina com a rua Luis Sobral. Para conclusão da obra resta a execução de uma travessia (foto 6) onde haverá uma previsão para futura ligação e um trecho de aproximadamente 50 m (foto 2).

Foto 2: Trecho que resta para concluir (isolamento de obra com ponta de rede parada)

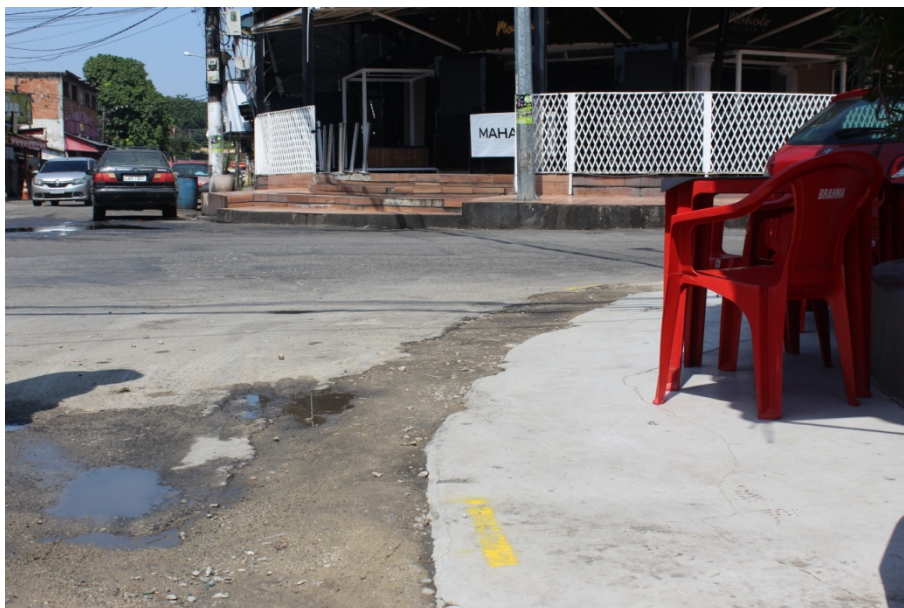
Trata-se de obra de expansão de rede com tubulação de polietileno (PE) com Ø63 mm em média pressão com a finalidade de atender a um cliente comercial. A maior parte da obra foi realizada por método não destrutivo (MND) e dois trechos de curva (foto 3 e 5) realizados por método destrutivo.

Foto 3: Trecho realizado por método destrutivo.

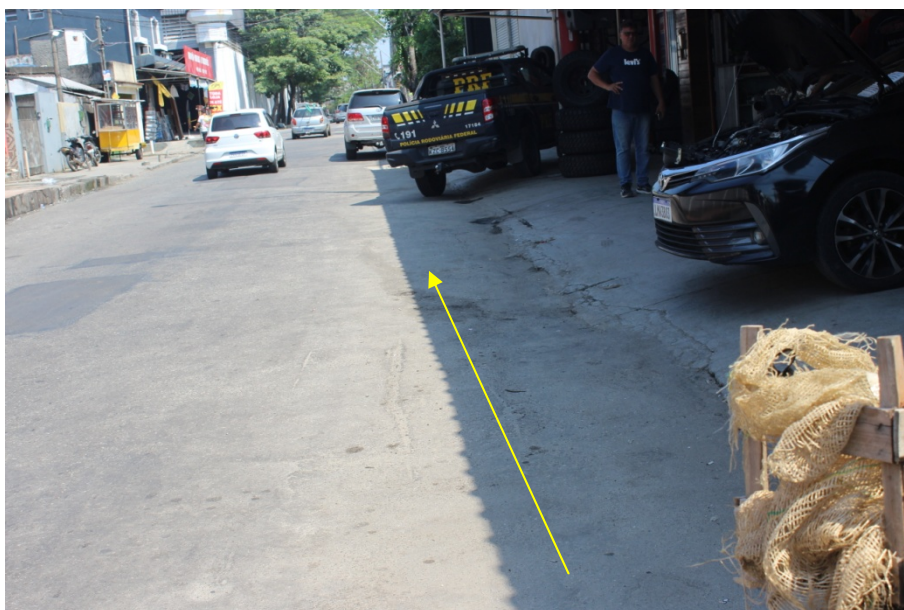
Foto 4: Trecho da rua Coronel Francisco Soares (realizado por método não destrutivo).

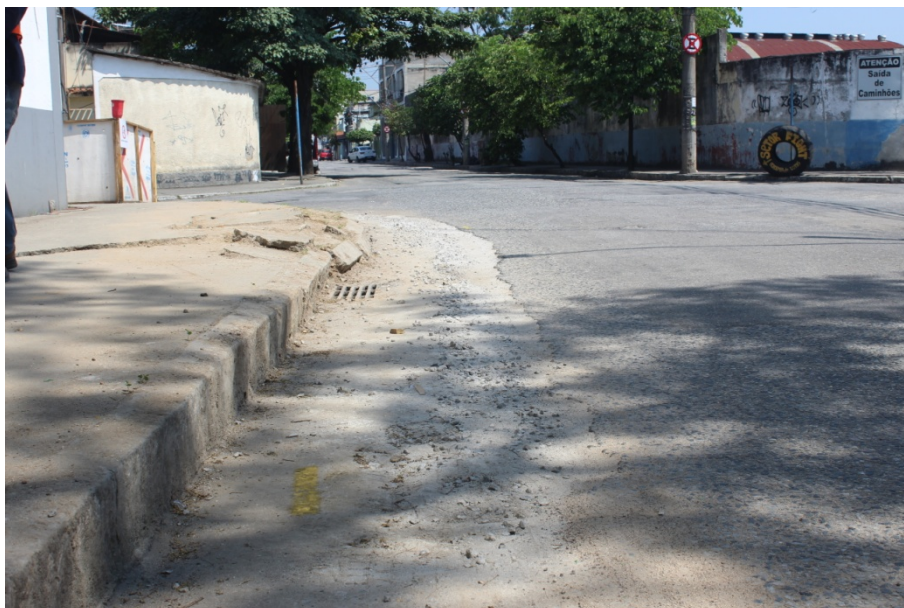
Foto 5: Trecho realizado por método destrutivo.

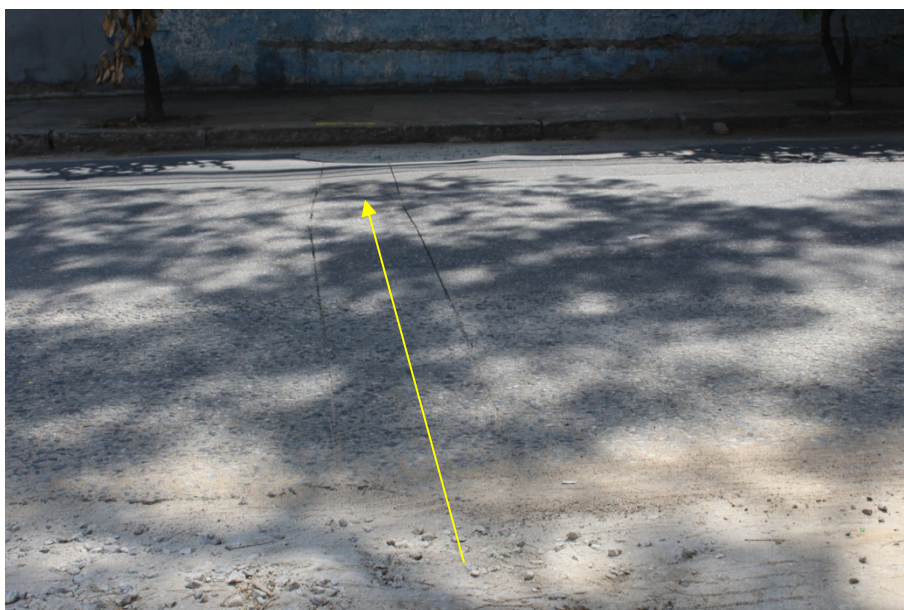
Foto 6: Ponto onde será realizada uma travessia de rede.

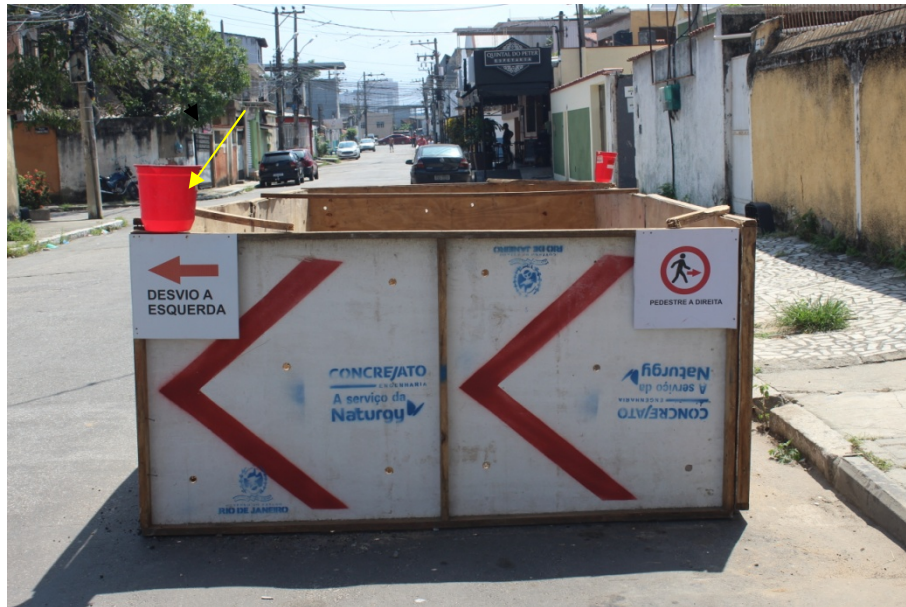
| SINALIZAÇÃO | PRESENTE | INSUFICIENTE | INEXISTENTE | NÃO SE APLICA |
|---|---|---|---|---|
| 05. Sinalização noturna | | X | | |

05. Ausência de faixa refletiva (foto 7);

Foto 7: Isolamento de obra com sinalização noturna sem faixa refletiva.

Ainda no momento da vistoria, os itens pontuados foram corrigidos, considerando-se, portanto, sanadas as irregularidades encontradas.

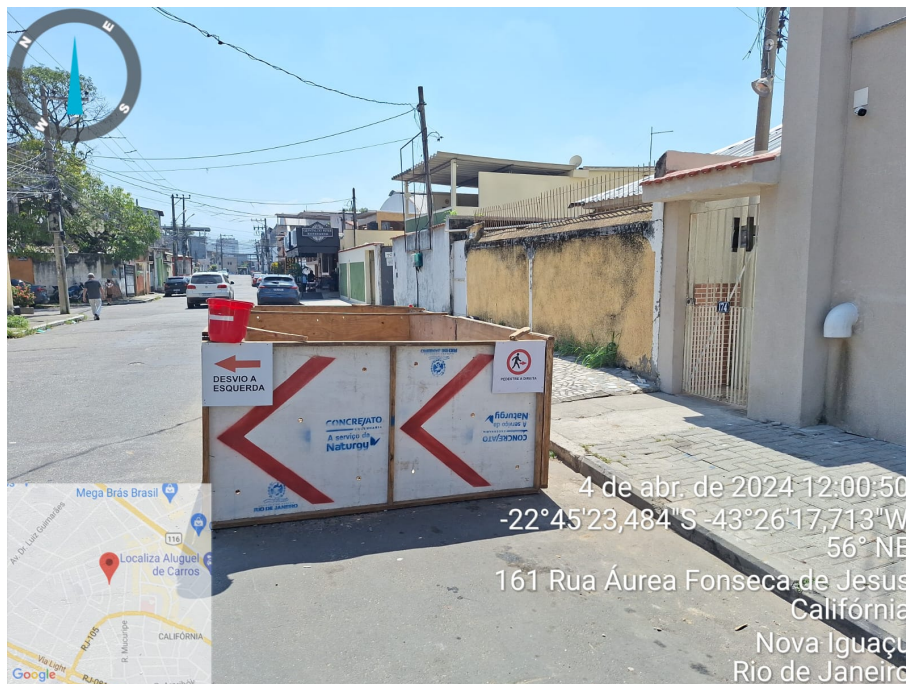
Foto 8: Faixa refletiva aplicada.

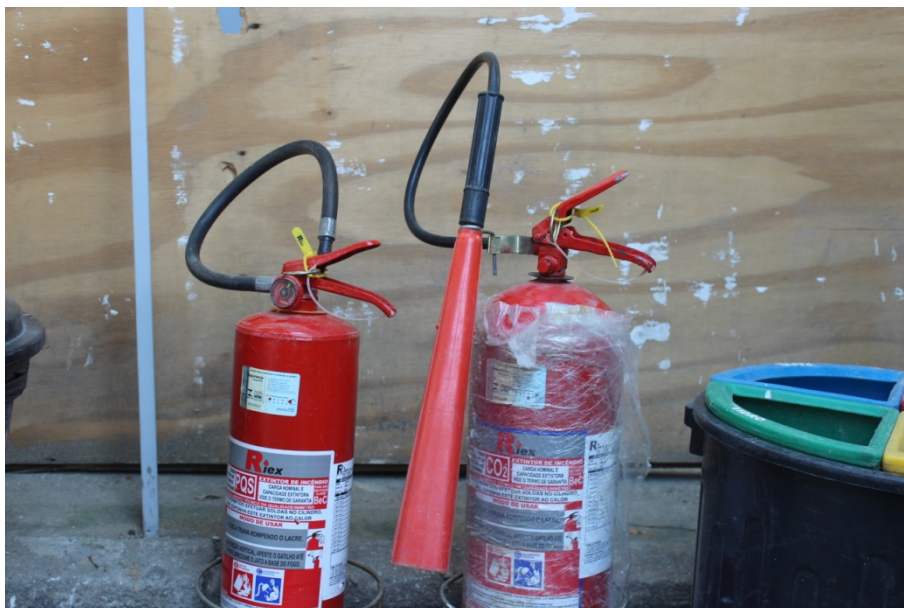
Foto 9: Extintores de incêndio presentes na área de vivência.

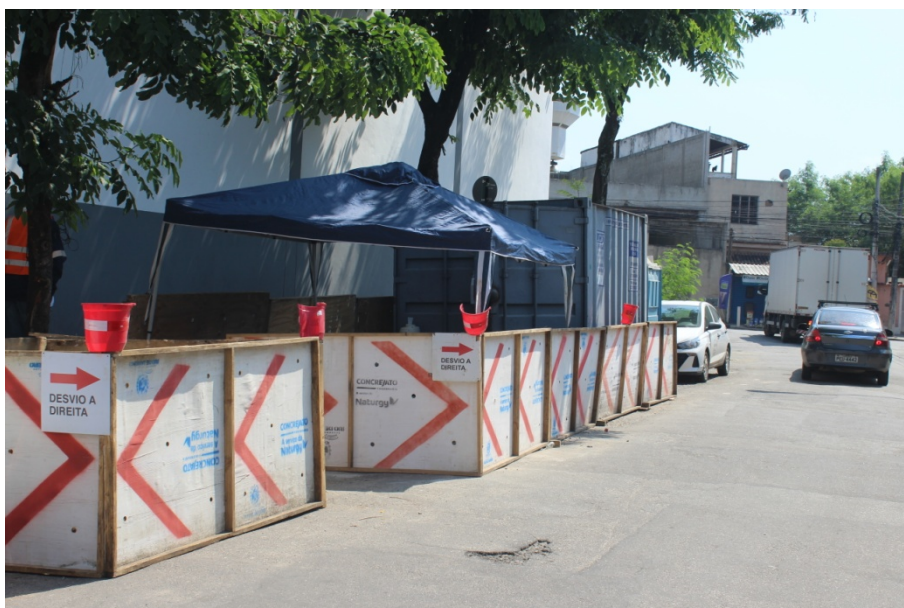
Foto 10: Área de vivência, armazenamento de materiais e banheiro químico.

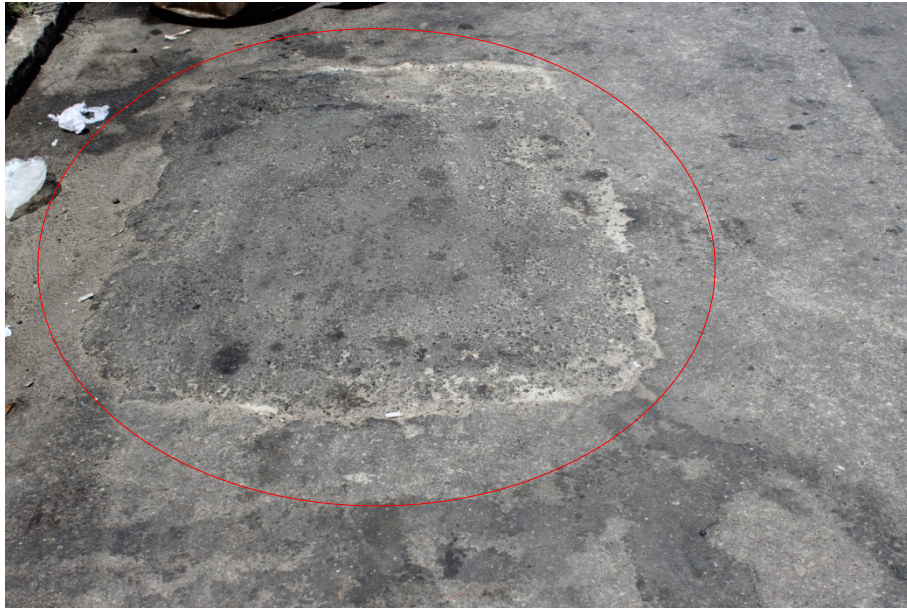
A recomposição da via nos pontos onde houve abertura para passagem da tubulação, ainda é provisória, sendo que a recomposição definitiva será realizada nas próximas semanas visando sua realização na totalidade. Entretanto havia um ponto cuja recomposição não constava indicação de provisória e foi solicitada a adequação.

14. Recomposição provisória sem identificação (foto 11), na Rua Áurea Fonseca de Jesus, próximo ao nº 216.

Foto 11: Recomposição provisória sem identificação.

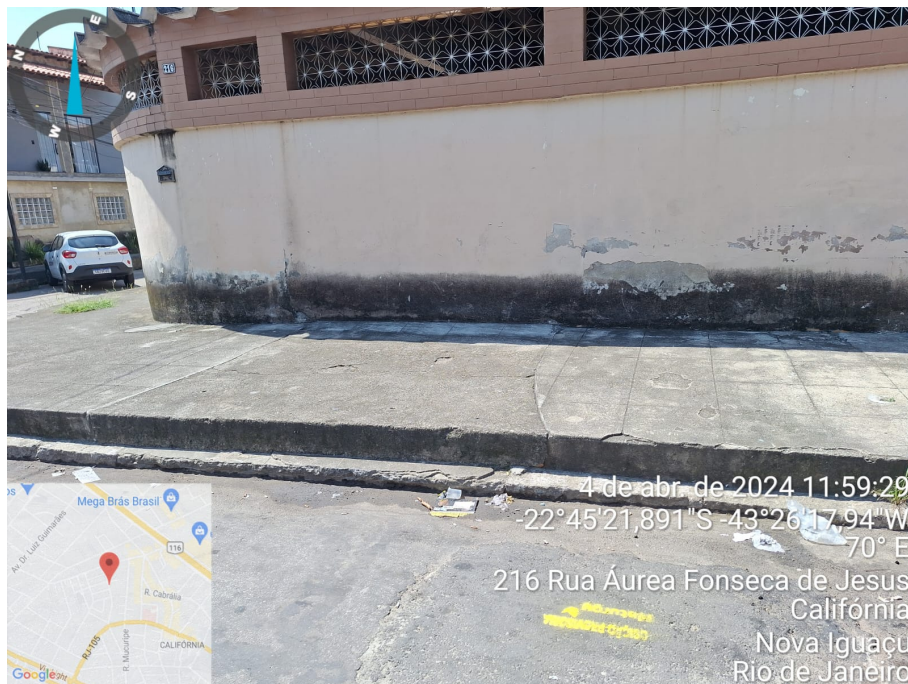
Foto 12: Pintura realizada identificando recomposição provisória.
