**RELATÓRIO DE FISCALIZAÇÃO**  
**CÂMARA ENERGIA**

| <b>1- RF CAENE Nº:</b><br>P-024/22 | | <b>2 – Data da Fiscalização:</b><br>25/05/2022 | | <b>3 – Concessionária Fiscalizada:</b><br>CEG | |
| <b>4 – Endereço da Fiscalização:</b><br>Rua Aporuna, n.º 111 | | | <b>5 – Bairro(s):</b><br>Santa Cruz | | <b>6 – Município:</b><br>Rio de Janeiro/RJ |
| <b>7 – Objetivo da Fiscalização:</b><br>Vistoria realizada com o objetivo de acompanhar as obras da Concessionária no município. | | | | | |

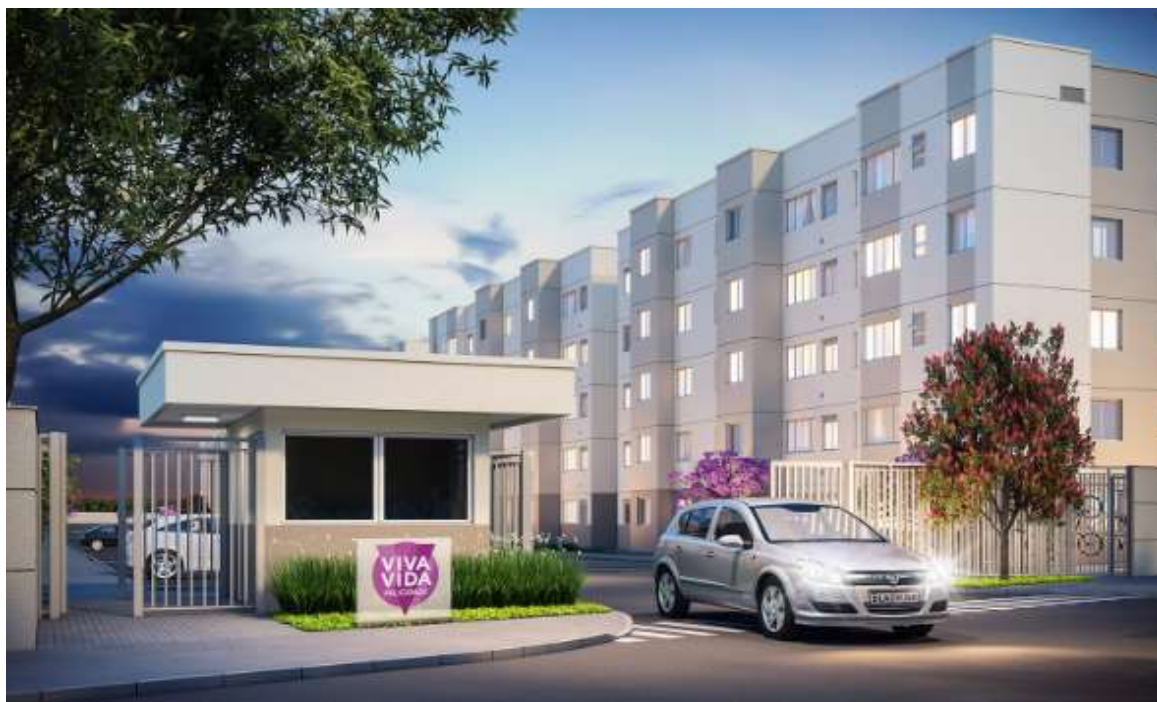
Vistoria realizada em conjunto com a Concessionária e a prestadora de serviços técnicos de engenharia, Drachma, com objetivo de verificar o andamento das obras de expansão de rede no Residencial Viva Vida Felicidade (Foto 1). Estiveram presentes nesta data os funcionários listados abaixo:

Foto 1 : futura fachada do condomínio

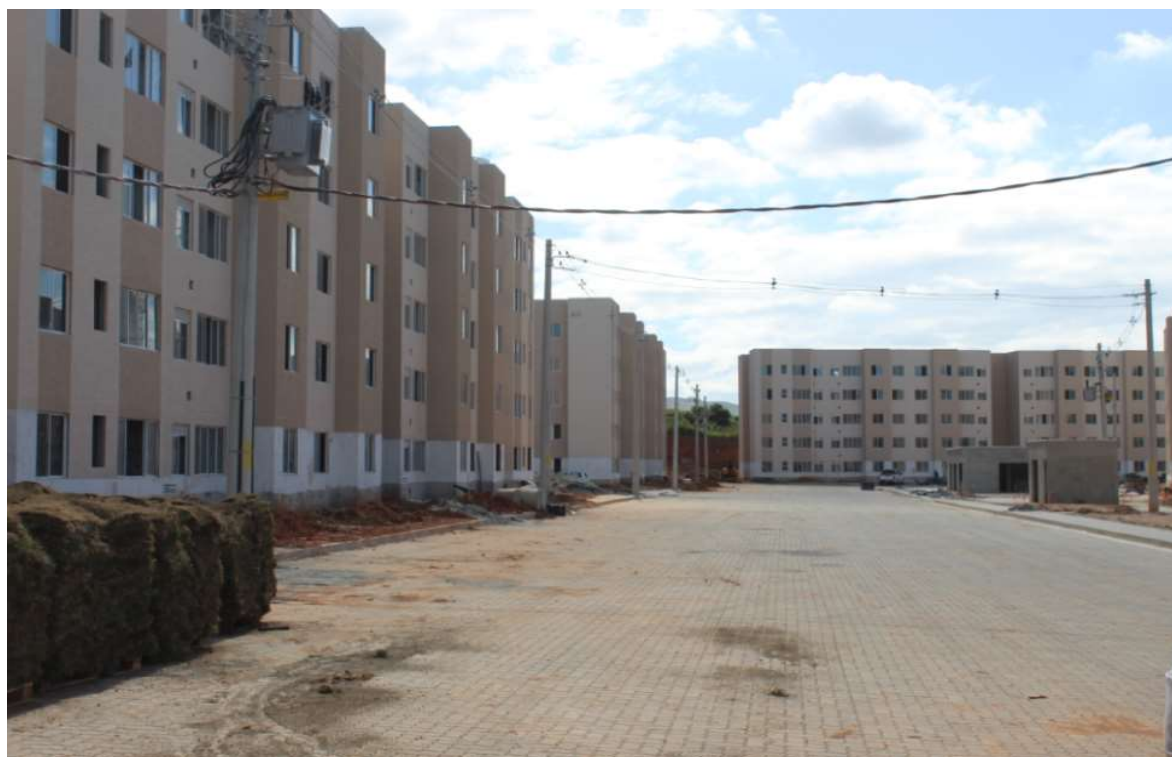
Durante a visita à obra de expansão de rede de Gás Natural, foi possível verificar que se trata de obra em conjunto habitacional em andamento (Foto 2). Não havia marco plano de sinalização indicando a presença da rede, pois a construtora ainda não finalizou as obras no empreendimento. A rede consiste em tubulações de polietileno de 1 (uma) polegada de diâmetro (ou 32 mm Ø), com 4 bar de pressão e instaladas a 80 cm de profundidade. Em relação à profundidade da rede, vale salientar que o intervalo permitido para esse tipo de construção interna é entre 80 e 150 cm, pelo motivo de evitar danos físicos e patrimoniais por possíveis avarias aos materiais e equipamentos em algum momento de nova escavação, garantindo uma maior segurança ao sistema.

Foto 2 : situação atual das obras do condomínio

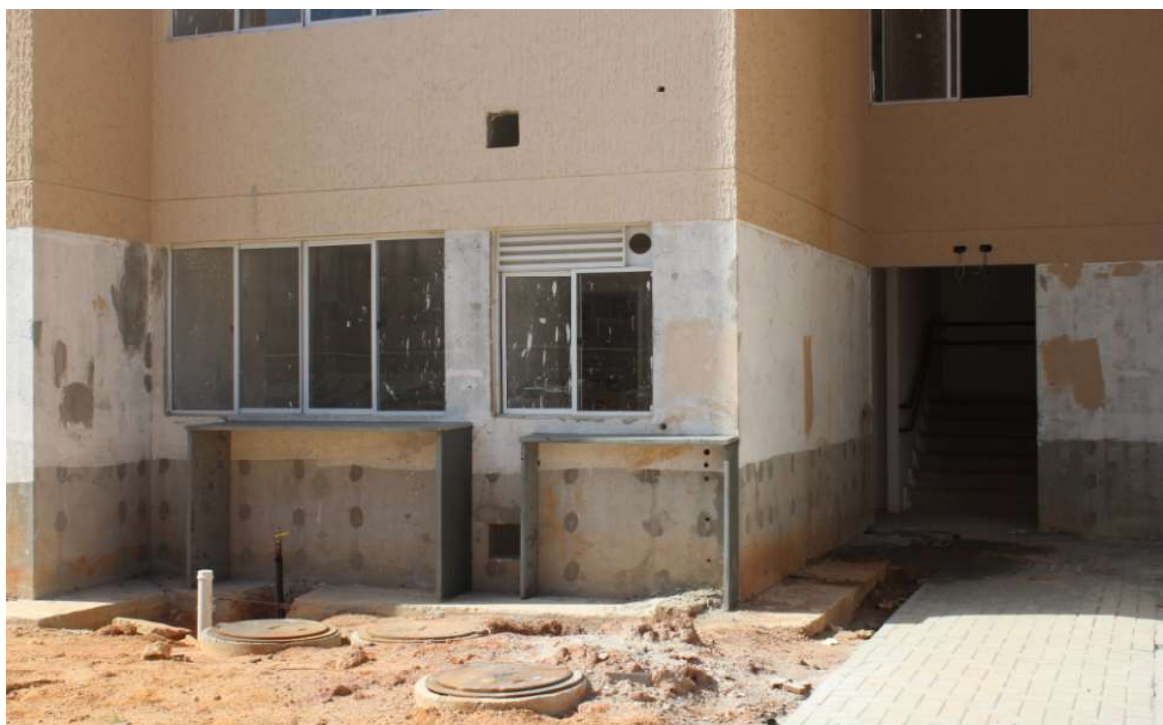
As obras para o assentamento da rede interna estão fragmentadas, pois dependem dos avanços físicos da construtora e, por esse motivo, ainda havia ramais, medidores e reguladores de pressão (PI) para serem instalados em muitos dos blocos do condomínio. Esse procedimento é adotado em conjunto, entre concessionária e construtora, a fim de evitar que o material se perca e/ou seja avariado (Foto 3). Nas fotos 3 e 4 é possível observar que ainda faltam etapas de concretagem e finalização da parte de jardinagem pela construtora para as instalações finais dos PIs e parte da escavação está sendo realizada manualmente para evitar avarias nas redes de água e energia já instaladas.

Foto 3 : instalação para regulador e medidores

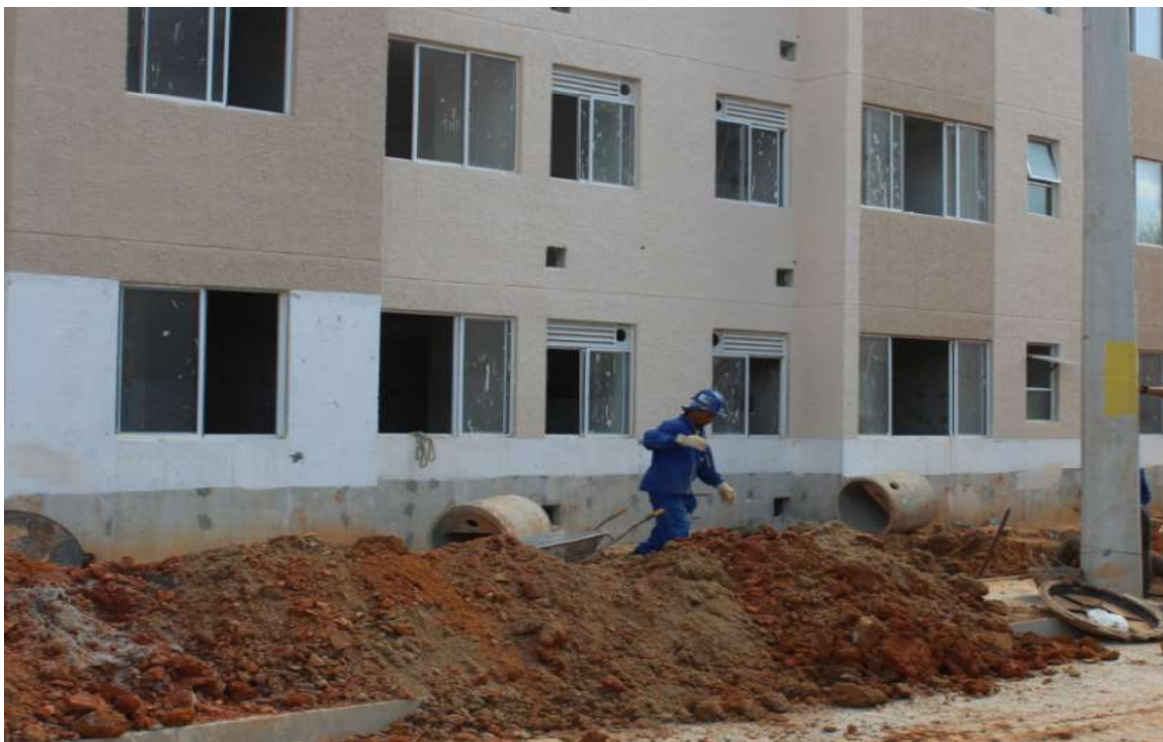
Foto 4 : escavação manual
