| <b>1- RF CAENE Nº:</b><br>P-024/23 | <b>2 - Data da Fiscalização:</b><br>15/03/2023 | <b>3 - Concessionária Fiscalizada:</b><br>CEG RIO |
| <b>4 - Endereço da Fiscalização:</b><br>Rodovia Amaral Peixoto, km 188 | <b>5 - Bairro(s):</b><br>Cabiúnas | <b>6 - Município:</b><br>Macaé |
| <b>7 - Objetivo da Fiscalização:</b><br>Vistoria realizada com o objetivo de acompanhar o estado de conservação da estação de lançador de pig e odorização no Município de Macaé. | | |

**Relatório:**

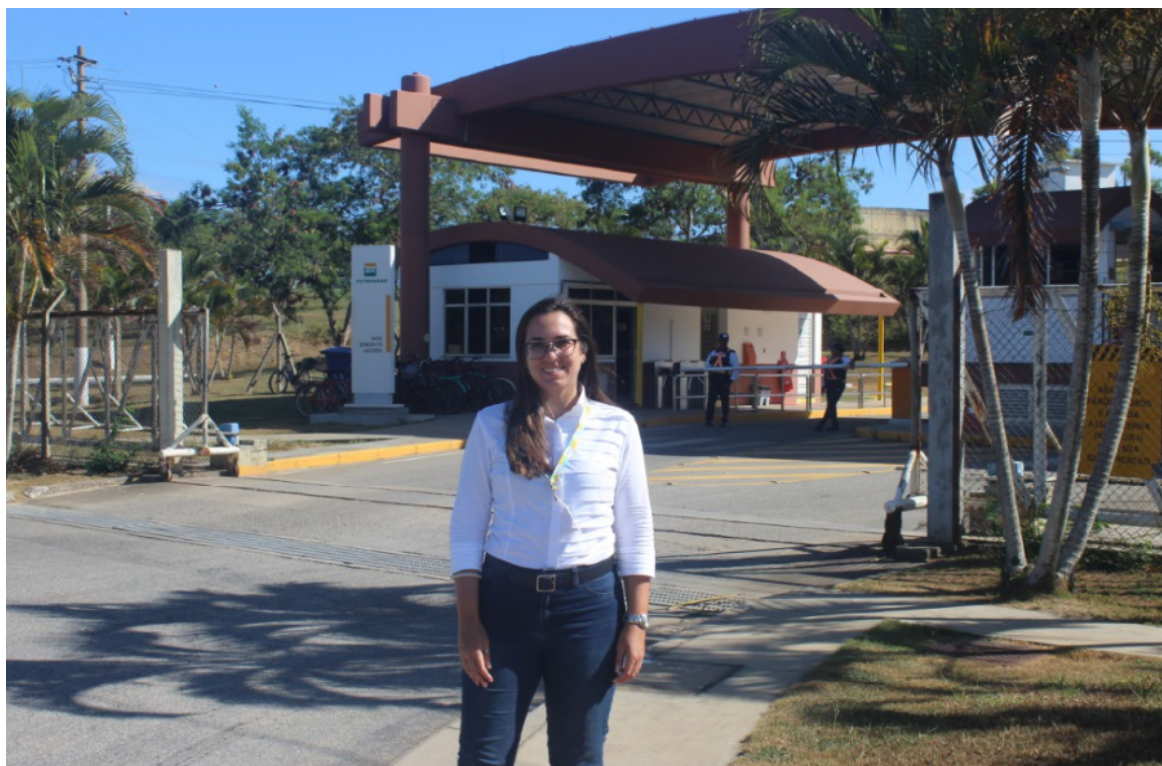
Foto 1: Entrada do Terminal

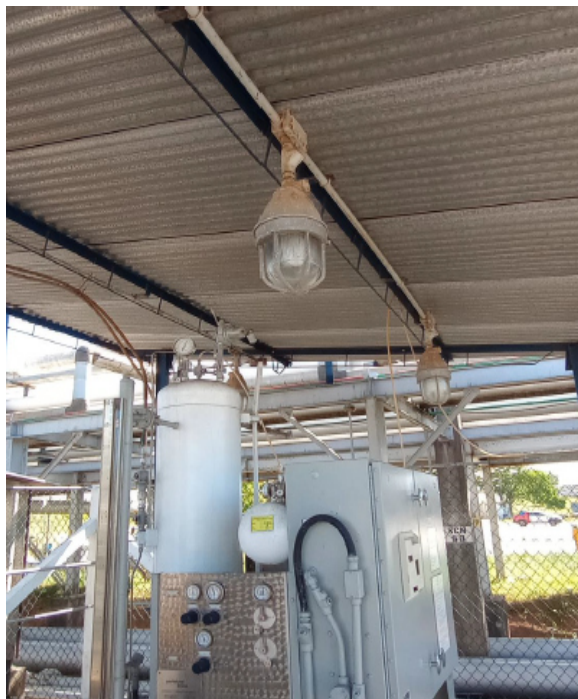
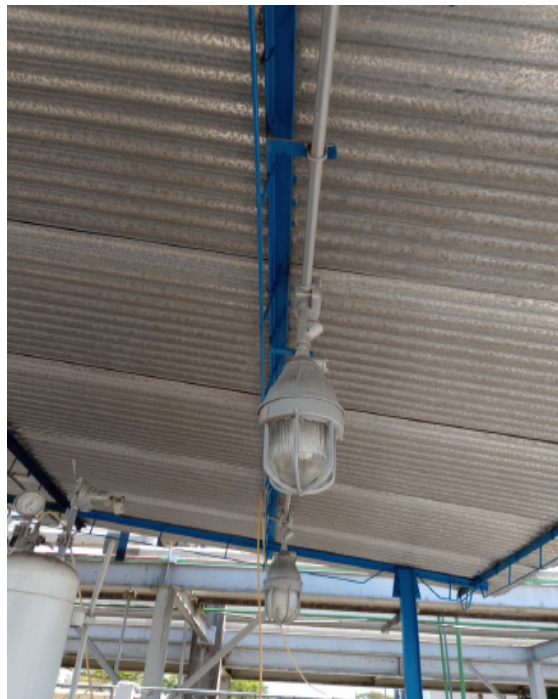
Foto 2: Luminárias da estação (antes e depois)

Por ser área restrita, não foi possível tirar fotos no local. As fotos das instalações foram cedidas pela Concessionária, após vistoria, a fim de comprovar a tratativas das irregularidades encontradas (Fotos 2 a 8).

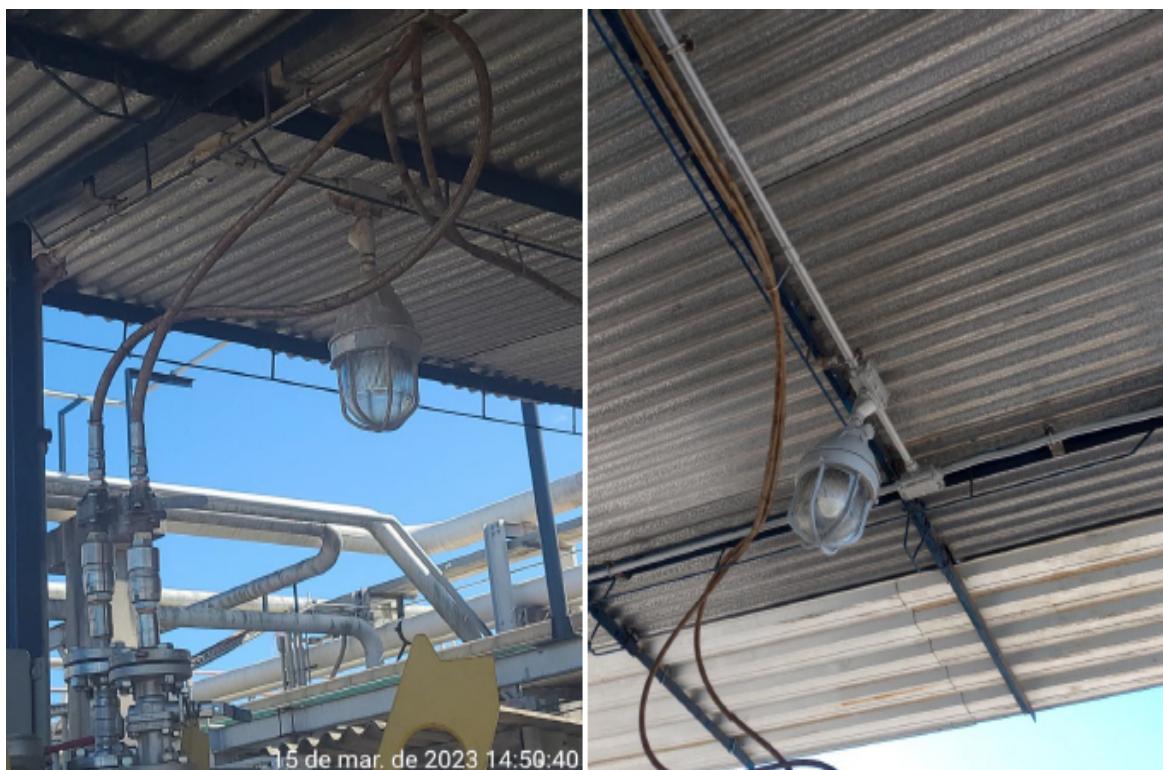
Além disso, ao compararmos o checklist feito em vistoria com o que foi enviado pela Concessionária nos autos do primeiro semestre do corrente ano (SEI-220007/002374/2022), datado de 09 de novembro de 2022, pudemos perceber que alguns itens passaram despercebidos, como a verificação do estado geral da pintura (item 1), condição da estrutura e parte elétrica, condição das telhas (item 10) e a verificação da presença de colmeias de insetos (item 11), onde todos os itens constavam como conformes.

Foto 3: Presença de marimbondo (antes e depois)

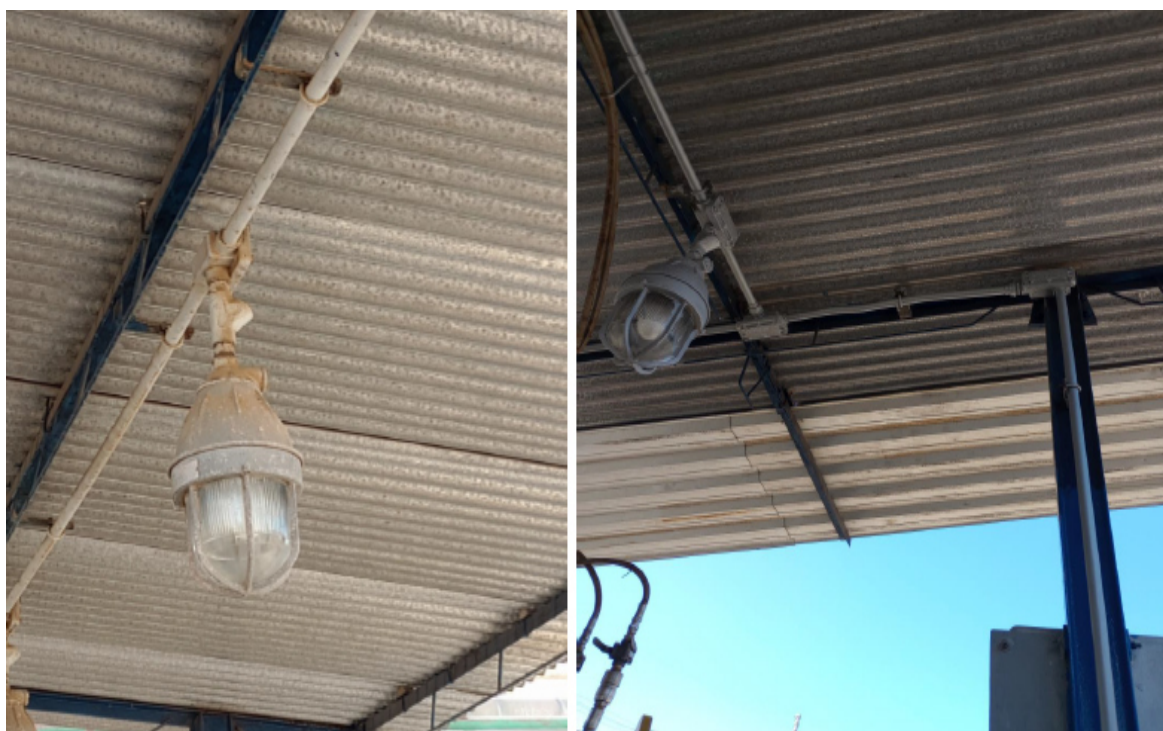
Foto 4: Pintura dos conduites e mão francesa (antes e depois)

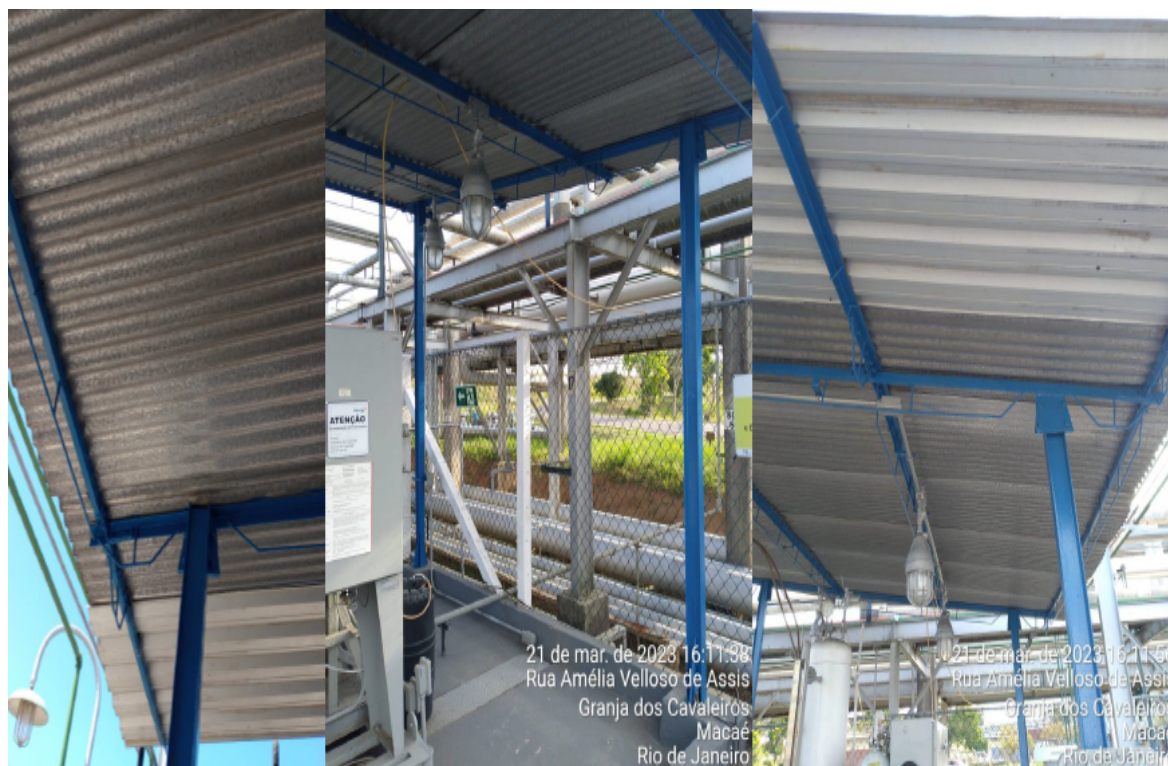
Foto 5: Pintura da estrutura do telhado (antes e depois)

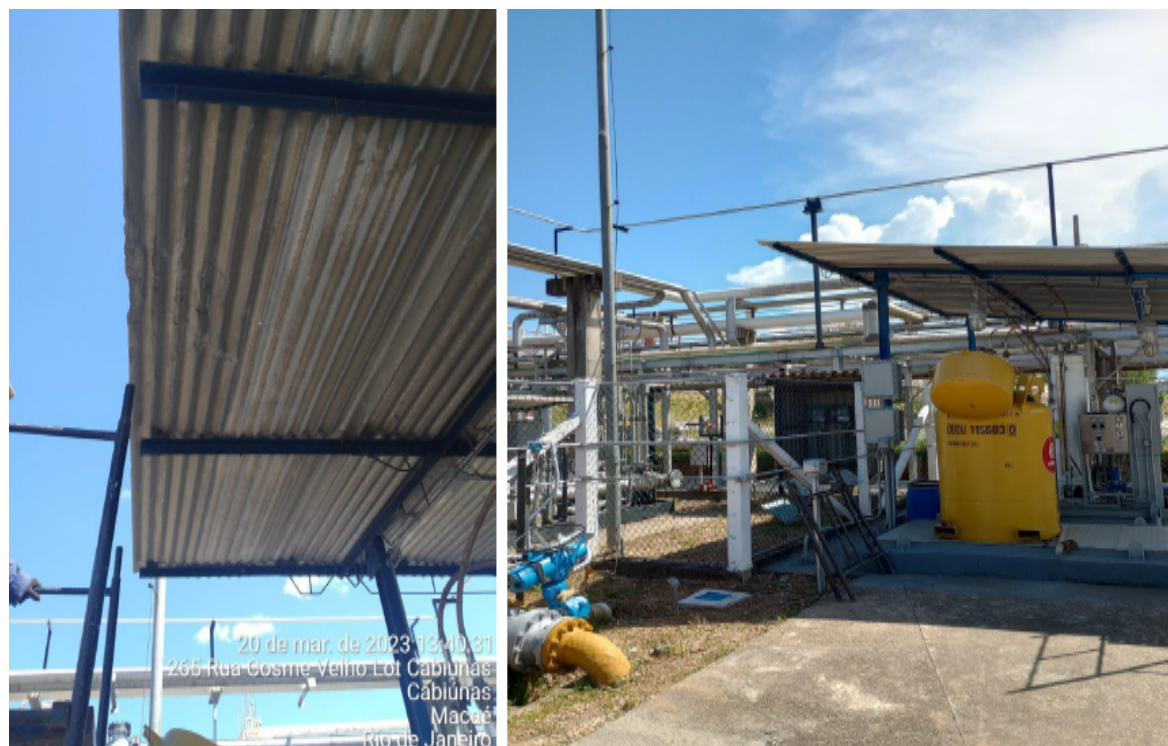
Foto 6: Telhado amassado (antes e depois)

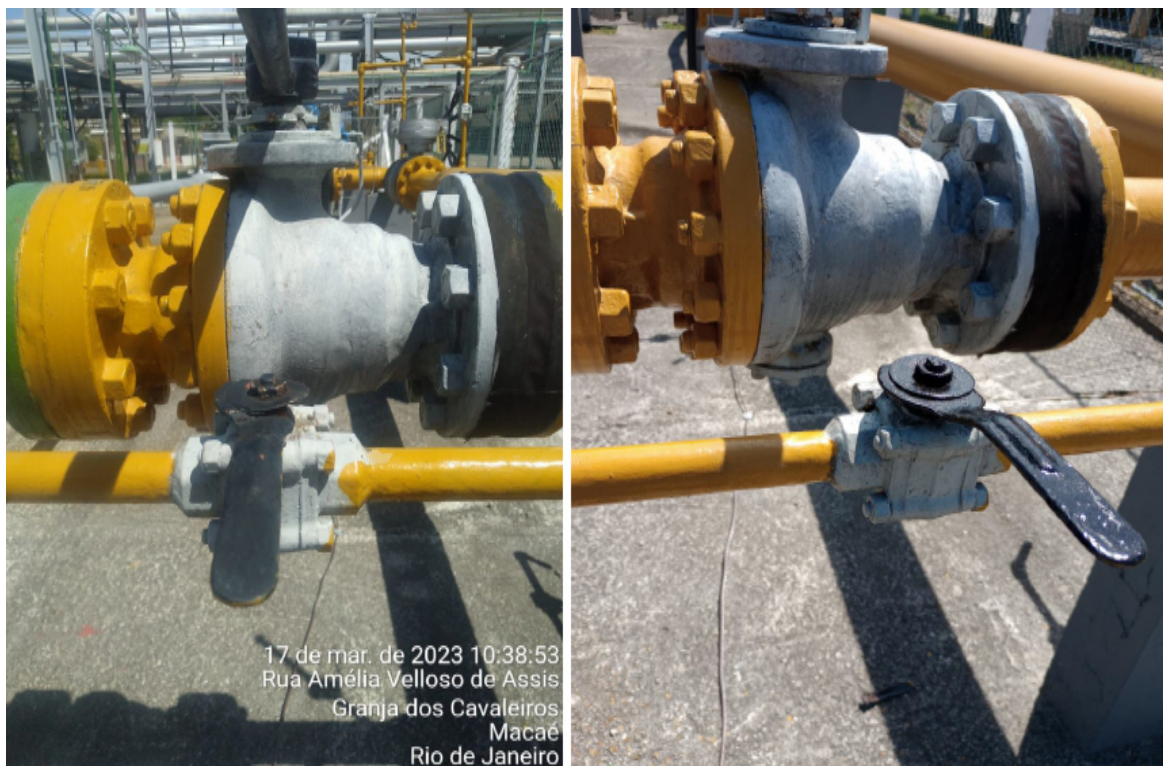
Foto 7: Cabo de válvula (antes e depois)

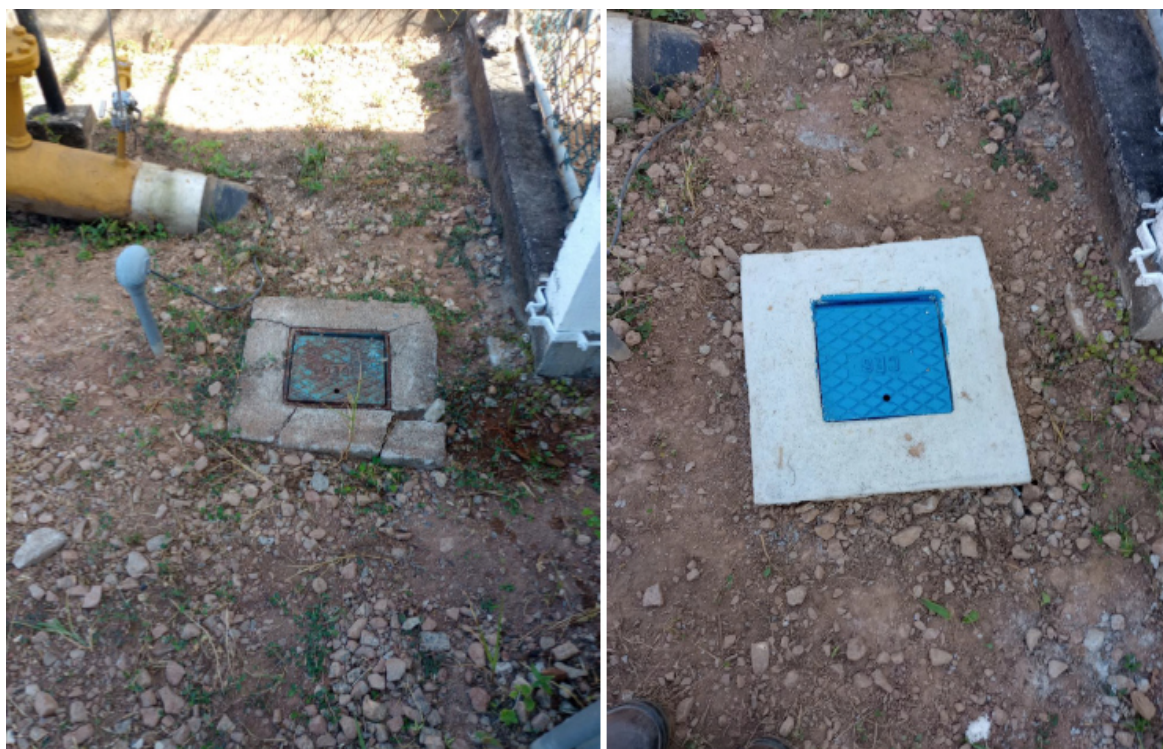
Foto 8: Concretagem da caixa de proteção catódica (antes e depois)
