## RELATÓRIO DE FISCALIZAÇÃO

| <b>1 – Nº de Relatório (RF CAENE):</b><br>P-025/24 | <b>2 – Data da Fiscalização:</b><br>25/04/2024 | <b>3 – Concessionária Fiscalizada:</b><br>CEG |
| <b>4 – Endereço:</b> Rua Projetada 2 PAA<br>12278, nº 111 | <b>5 – Bairro(s):</b> Camorim | <b>6 – Município/UF:</b> Rio de Janeiro/RJ |

| <b>Número do Projeto:</b> RJ-CMO-29903/2022 | <b>Tipo de obra:</b> Expansão de rede | <b>Interna</b> | <b>Externa</b> | X |

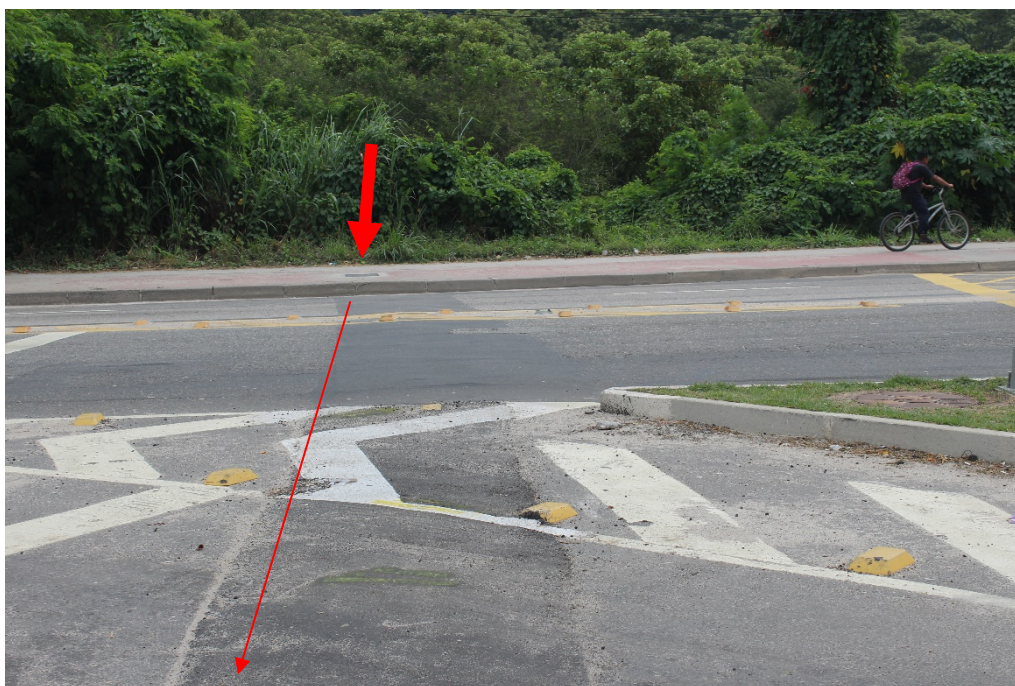
Foto 1: Ponto de início da obra (Travessia de rede por método destrutivo).

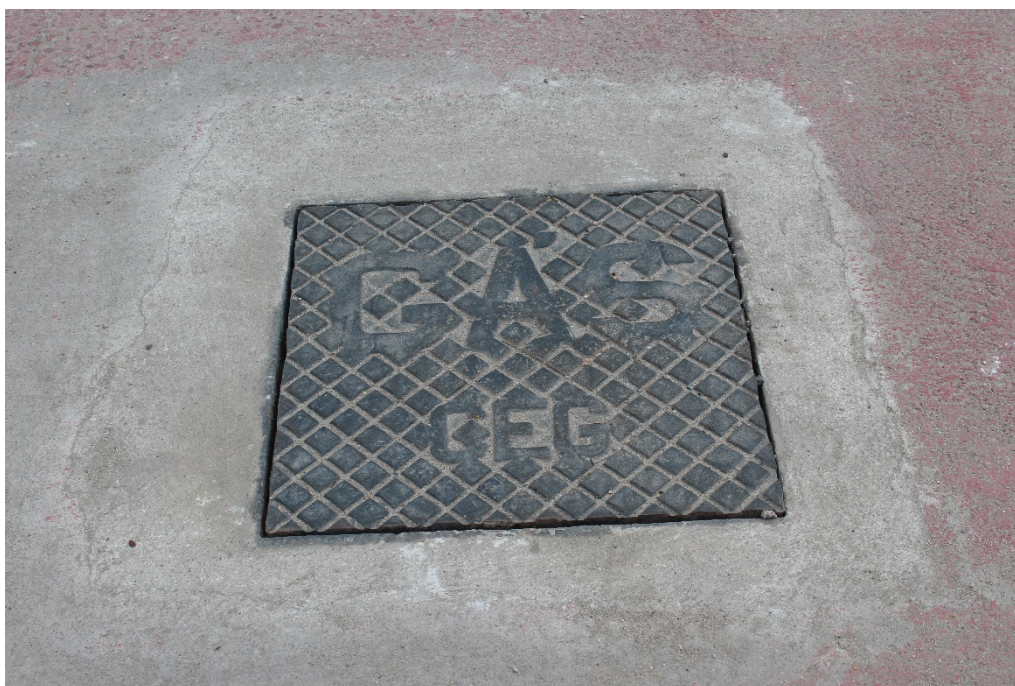
Foto 2: Caixa da válvula de rede.

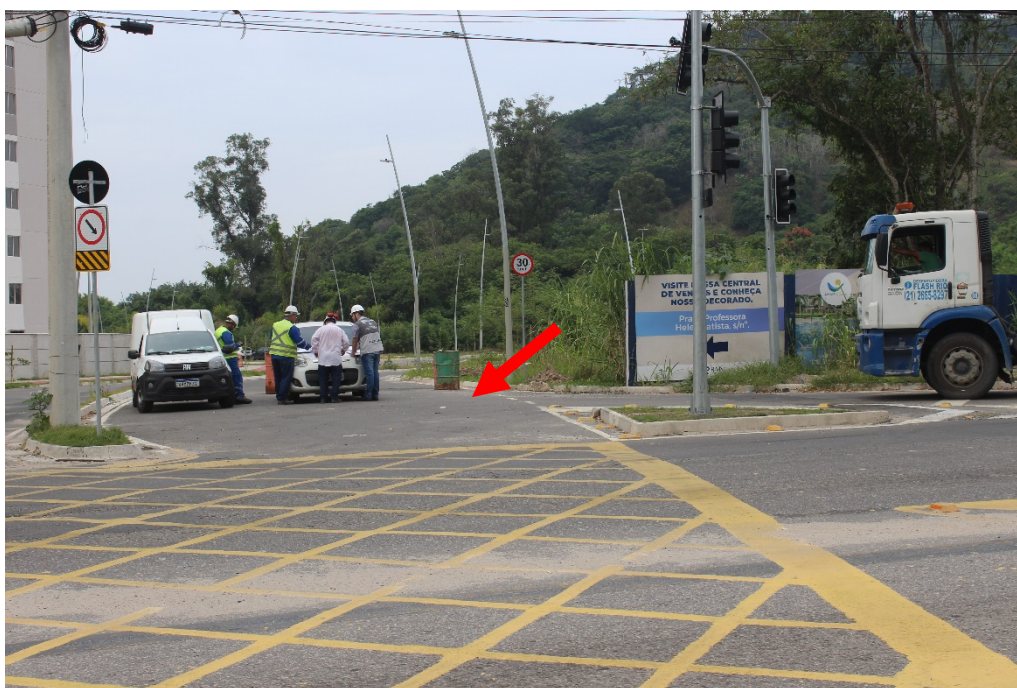
Foto 3: Trecho de início da rua Projetada 2.

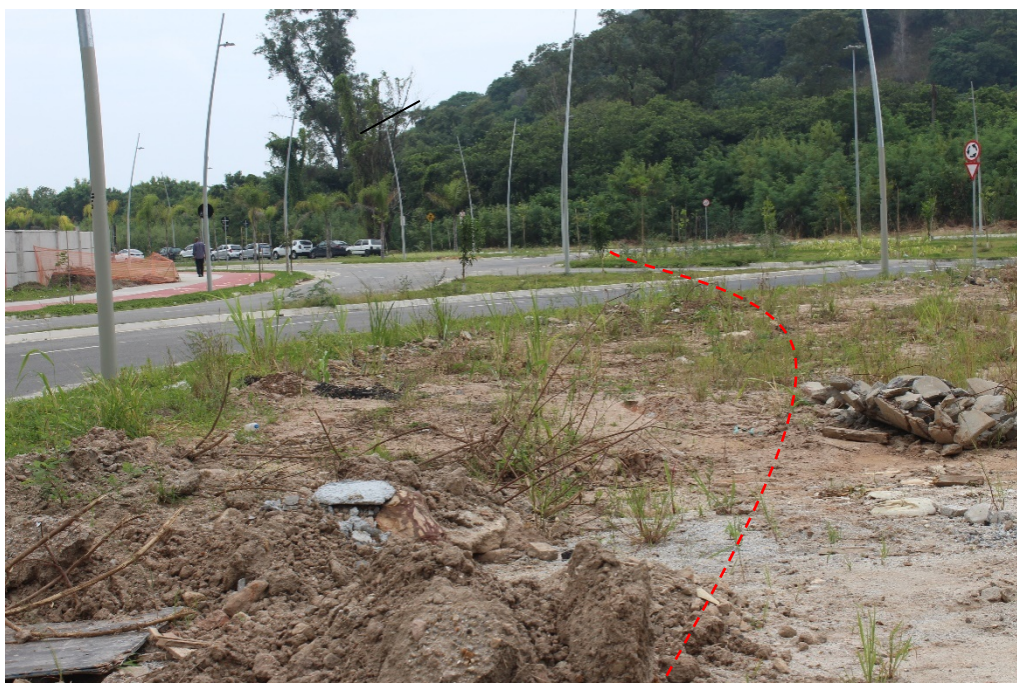
Foto 4: Trecho de expansão da rede de gás.

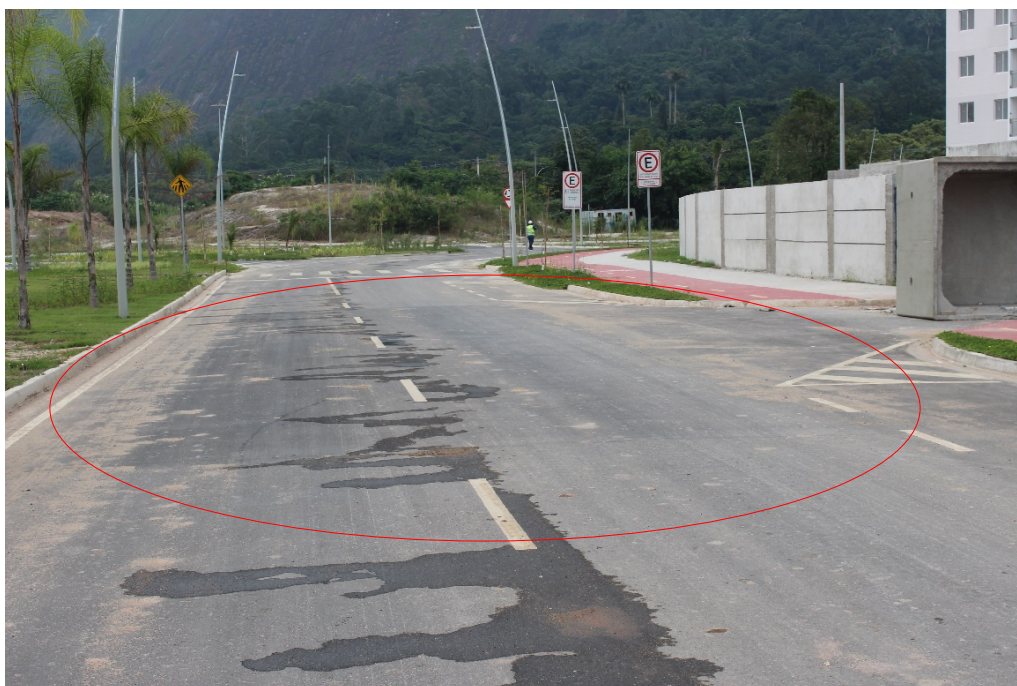
A construtora responsável pelo empreendimento é a Direcional e a rua ainda está fechada devido ao término da obra, mas se tornará pública após sua conclusão. A rede construída ainda não está em funcionamento, pois falta realizar abertura em dois pontos para interligação da rede. O diâmetro da tubulação de polietileno é de 63 mm para média pressão, sendo que a maior parte da obra foi realizada por método não destrutivo (146 metros), enquanto 45,5 metros são destrutivos, a saber: Travessia de rede (foto 1) e ramal (foto 7). Conforme relatado no dia da vistoria, a recomposição (foto 1) será finalizada na próxima semana, mas até o momento está em caráter provisório, visto que será necessário realizar a fresagem do asfalto.

Foto 5: Recomposição asfáltica do trecho onde ocorreu a travessia de rede por método destrutivo

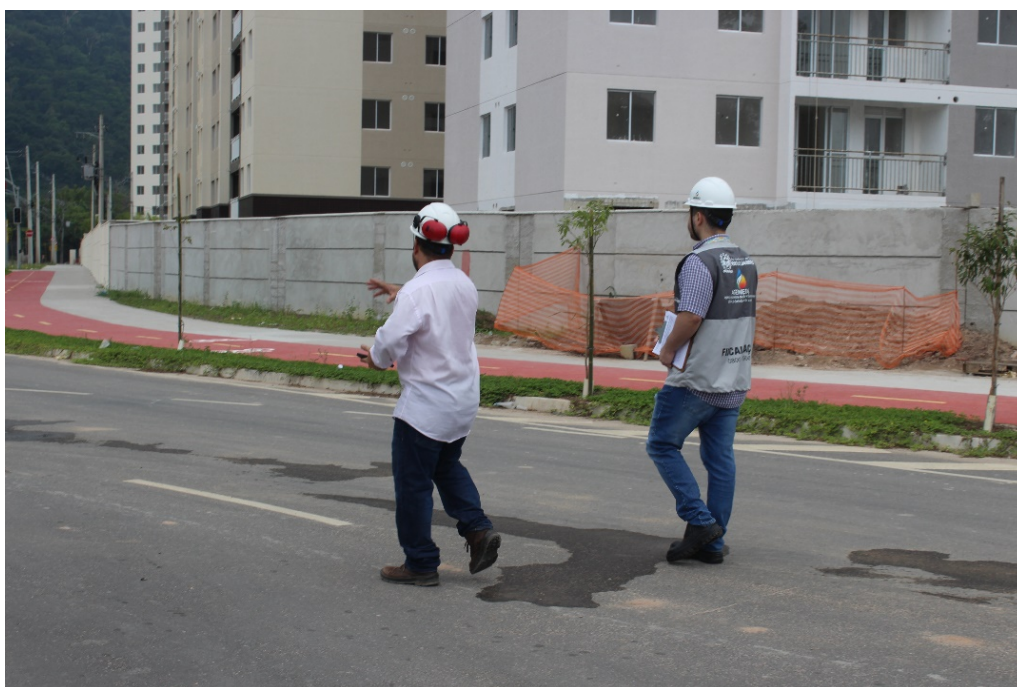
Foto 6: Inspeção do trecho da obra (AGENERSA).

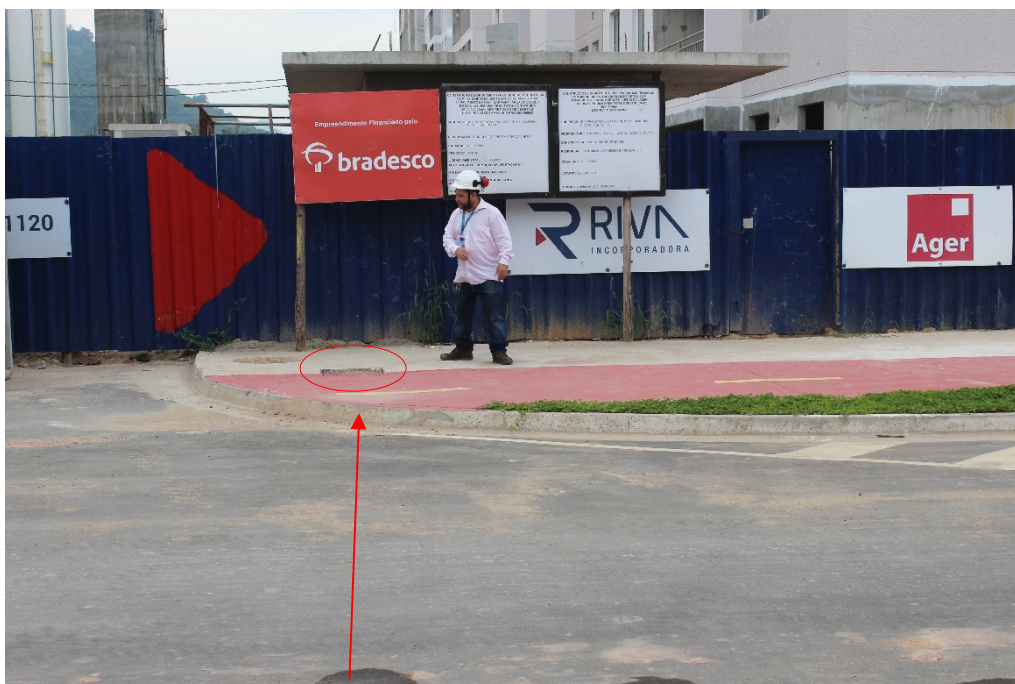
Foto 7: Ponto de finalização da obra (Caixa de válvula)

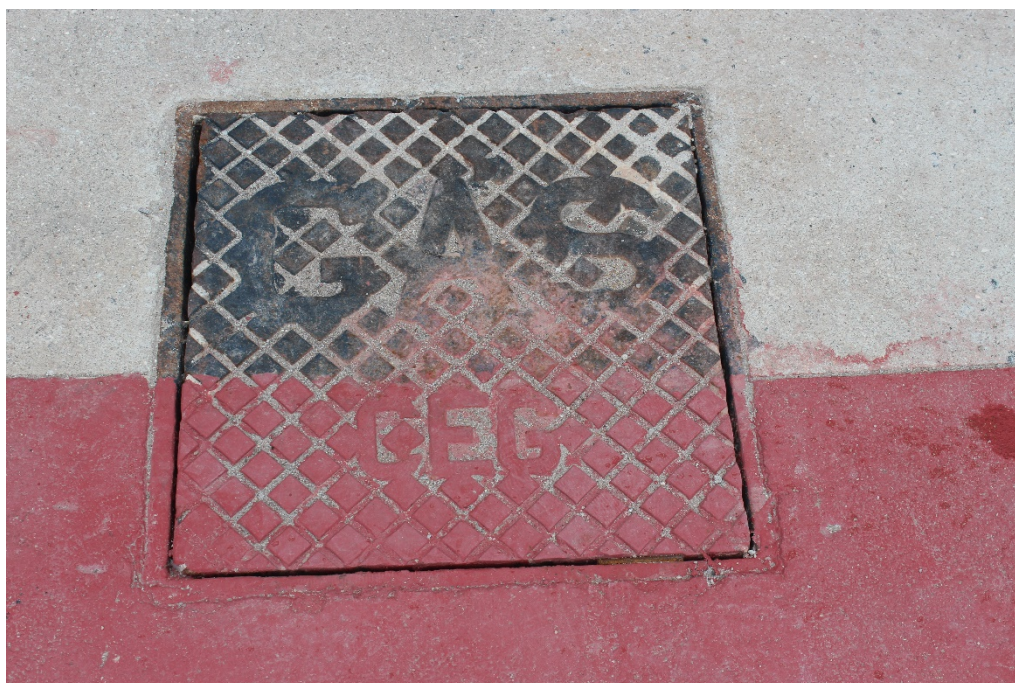
Foto 8: Caixa da válvula de ramal do cliente.

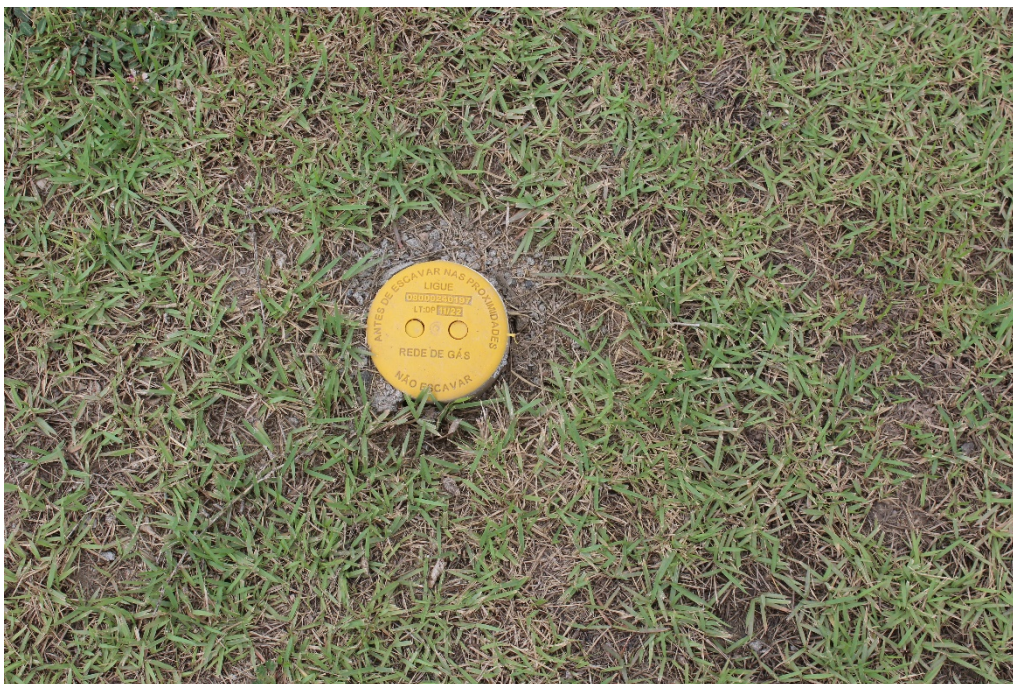
A rede construída se encontra vazia, porém já foram instalados os marcos planos (foto 9) identificando a presença de rede de gás. Como a construtora fez algumas intervenções no passeio, tendo em vista que a obra no empreendimento continua, alguns marcos foram removidos, entretanto, o gestor nos informou que quando a rede estiver pronta para entrar em carga, procederá a devida instalação.

Foto 9: Marco plano identificando a presença de rede de gás enterrada

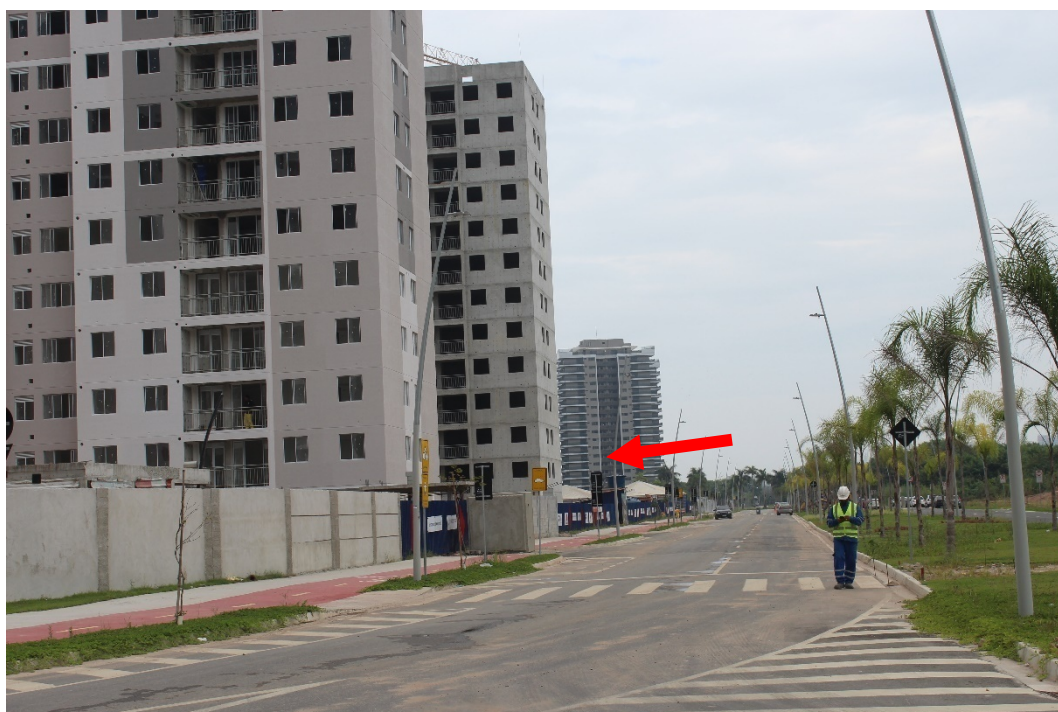
Foto 10: Empreendimento a ser atendido.
