**RELATÓRIO DE FISCALIZAÇÃO**  
**CÂMARA ENERGIA**

| <b>1- RF CAENE Nº:</b><br>P-025/22 | | <b>2 – Data da Fiscalização:</b><br>25/05/2022 | | <b>3 – Concessionária Fiscalizada:</b><br>CEG | |
| <b>4 – Endereço da Fiscalização:</b><br>Estrada Santa Eugênia, n.º 2800 | | | <b>5 – Bairro(s):</b><br>Santa Cruz | | <b>6 – Município:</b><br>Rio de Janeiro/RJ |
| <b>7 – Objetivo da Fiscalização:</b><br>Vistoria realizada com o objetivo de acompanhar as obras da Concessionária no município. | | | | | |

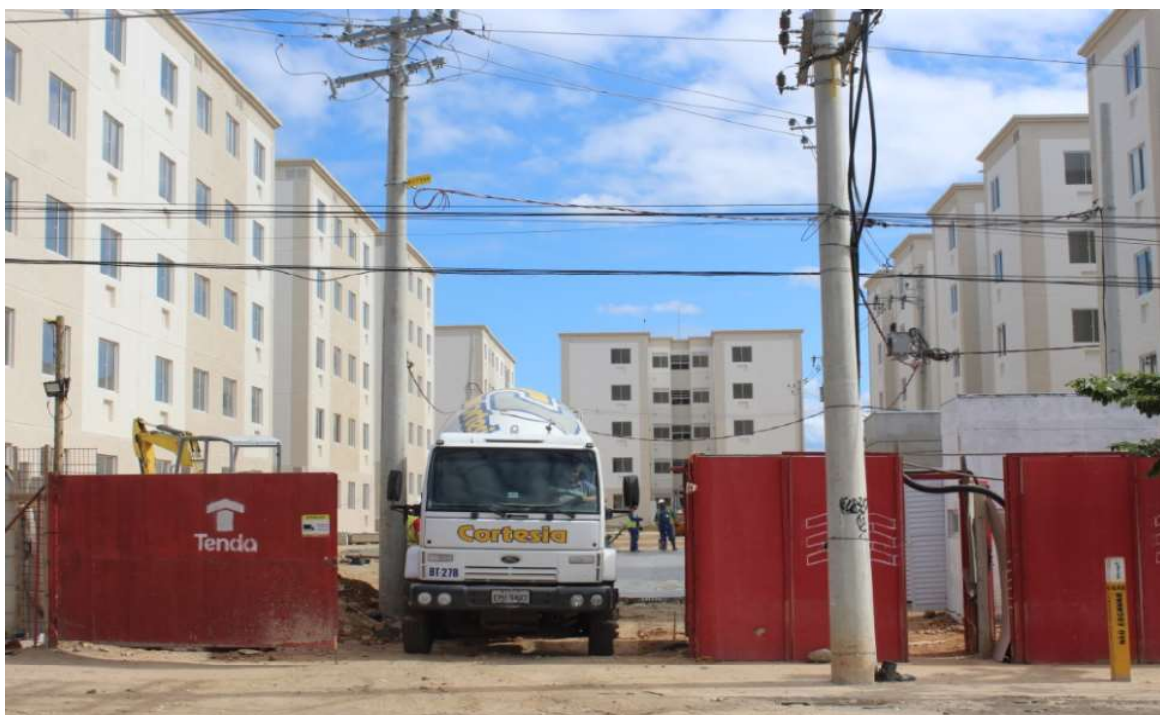
Vistoria realizada em conjunto com a Concessionária e a prestadora de serviços técnicos, Energás Soluções, com objetivo de verificar o andamento das obras de expansão de rede no Residencial Jardim Hibisco (Foto 1). Estiveram presentes nesta data os funcionários listados abaixo:

Foto 1 : fachada do condomínio

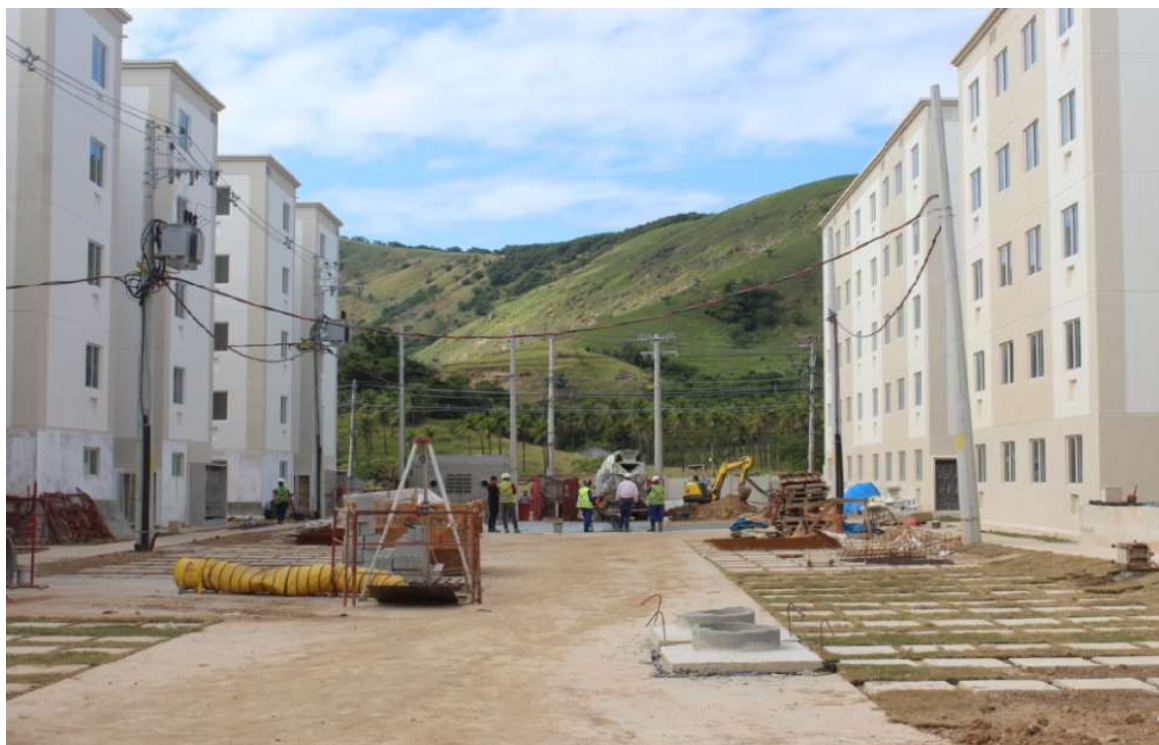
Durante a visita à obra de expansão de rede de Gás Natural, foi possível verificar que se trata de obra em conjunto habitacional em fase de conclusão (Foto 2). Não havia marco plano de sinalização indicando a presença da rede, pois a construtora ainda não finalizou as obras no empreendimento. A rede consiste em tubulações de polietileno de 1 (uma) polegada de diâmetro (ou 32 mm Ø) e com 4 bar de pressão. Em relação à profundidade da rede, vale salientar que o intervalo permitido para esse tipo de construção interna é entre 80 e 150 cm, pelo motivo de evitar danos físicos e patrimoniais por possíveis avarias aos materiais e equipamentos em algum momento de nova escavação, garantindo uma maior segurança ao sistema.

Foto 2 : situação atual das obras do condomínio

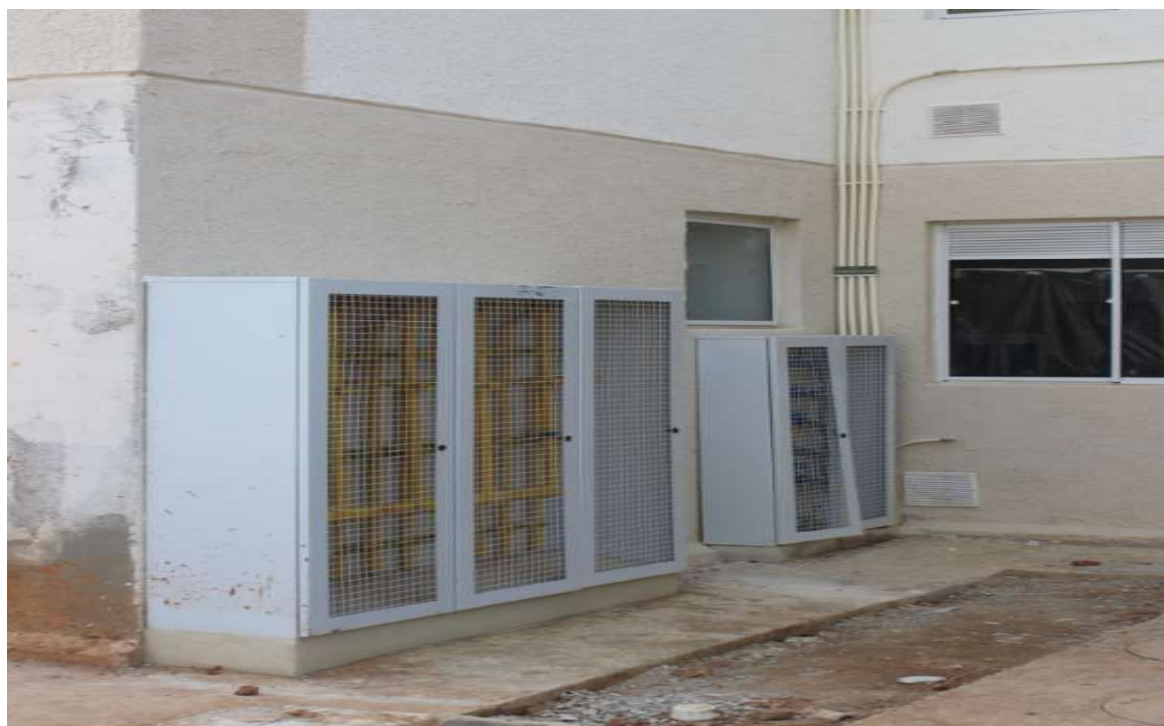
As obras de assentamento da rede interna estão concluídas, restando colocar medidores e reguladores de pressão. Esse procedimento é adotado em conjunto, entre concessionária e construtora, a fim de evitar que o material se perca e/ou seja avariado (Foto 3). Na foto 3 é possível observar que ainda faltam etapas de concretagem e finalização da parte de jardinagem pela construtora para as instalações finais dos materiais.

Foto 3 : instalação para regulador e medidores

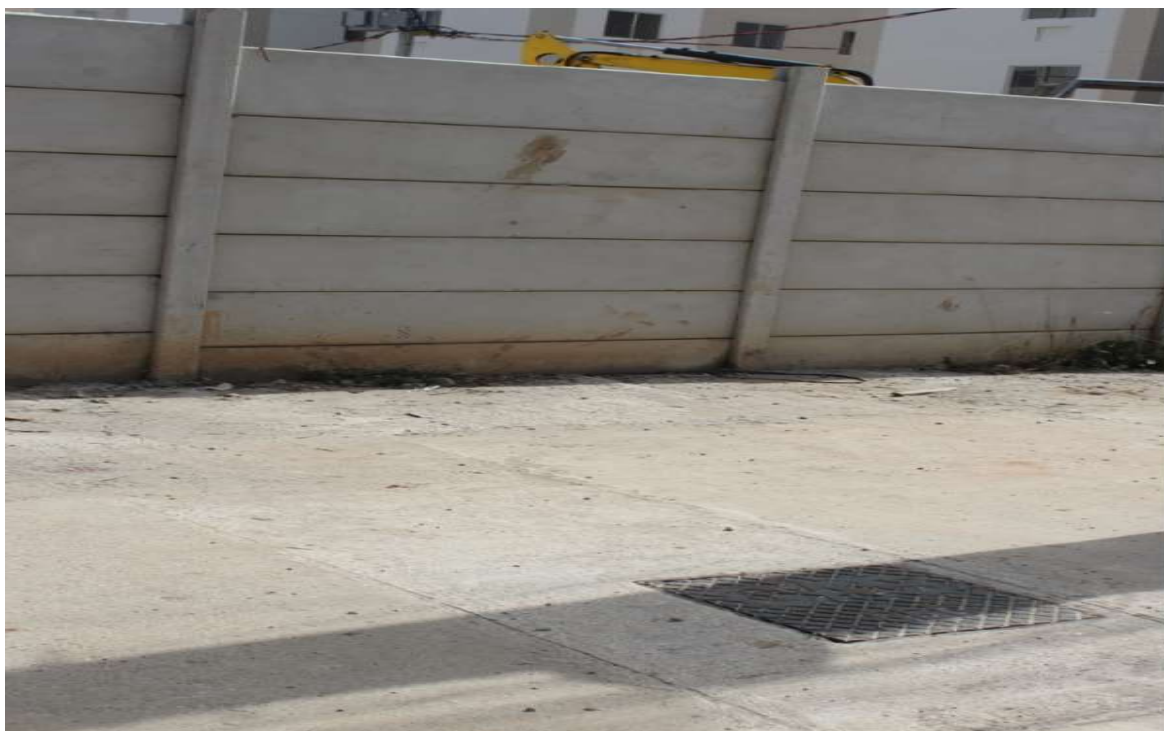
Já houve a ligação do ramal externo com o condomínio que contém 400 unidades habitacionais e a recomposição foi executada de forma satisfatória (Foto 4).

Foto 4 : recomposição do ramal externo
