| <b>1 - RF CAENE Nº:</b><br>P-025/23 | <b>2 - Data da Fiscalização:</b><br>15/03/2023 | <b>3 - Concessionária Fiscalizada:</b><br>CEG RIO |
| <b>4 - Endereço da Fiscalização:</b><br>Rodovia RJ-168, km 3,5 | <b>5 - Bairro(s):</b><br>Virgem Santa | <b>6 - Município:</b><br>Macaé |
| <b>7 - Objetivo da Fiscalização:</b><br>Vistoria realizada com o objetivo de acompanhar o estado de conservação da estação de lançador de pig no Município de Macaé. | | |

**Relatório:**

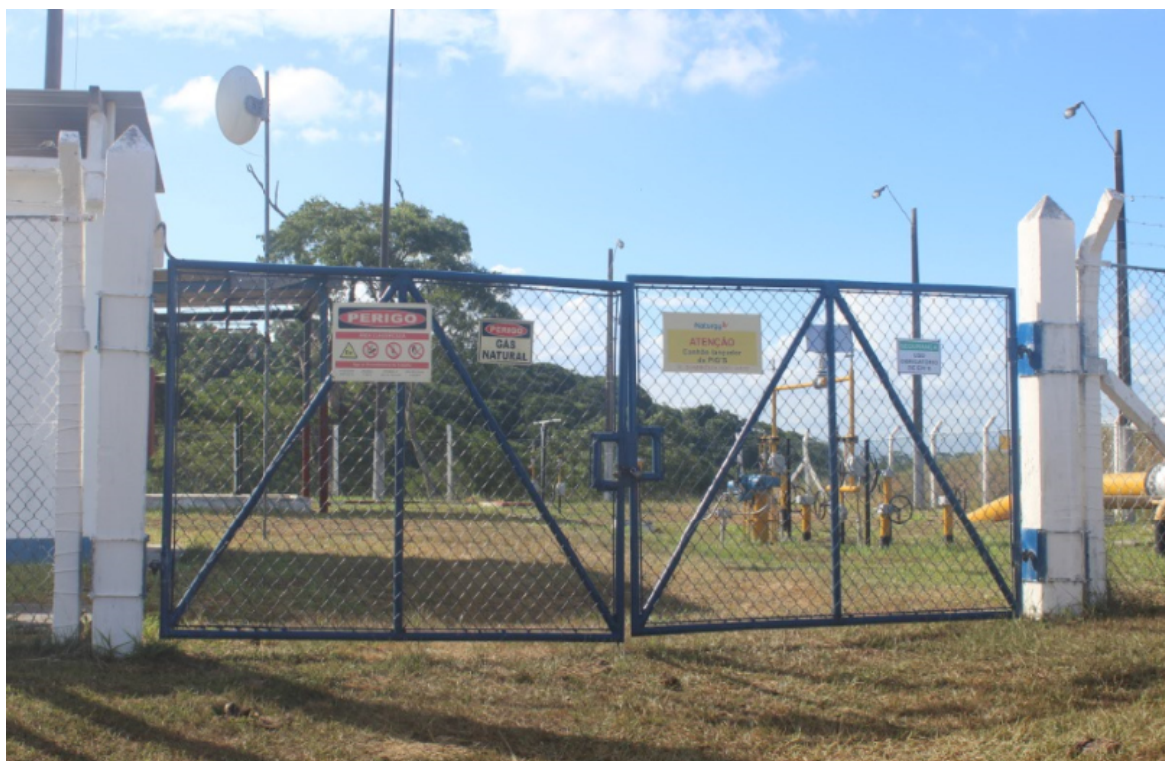
Vistoria realizada em conjunto com a Concessionária, representada pelo funcionário Romulo Rosenberg, com objetivo de acompanhar o funcionamento e o estado de conservação das instalações da Estação de lançadores de pigs (Foto 1).

Foto 1: Entrada da estação

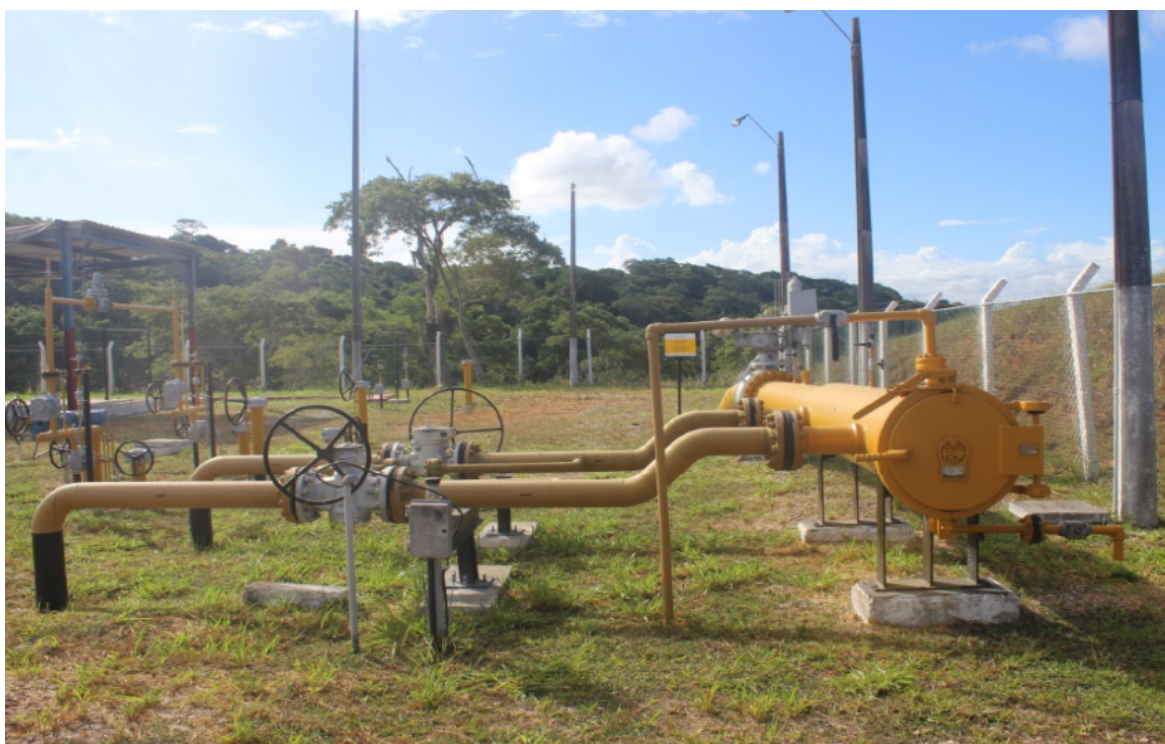
Foto 2: Lançador de PIG para UTE Mário Lago

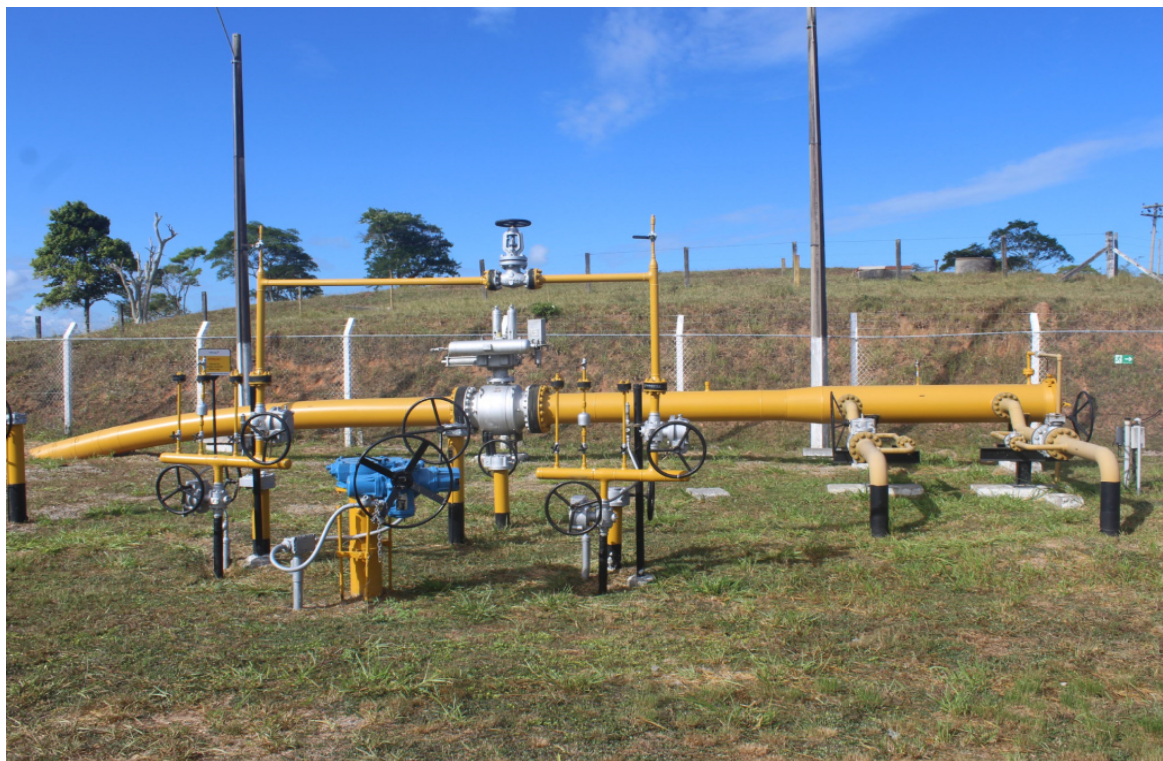
Foto 3: Lançador de pig e válvulas

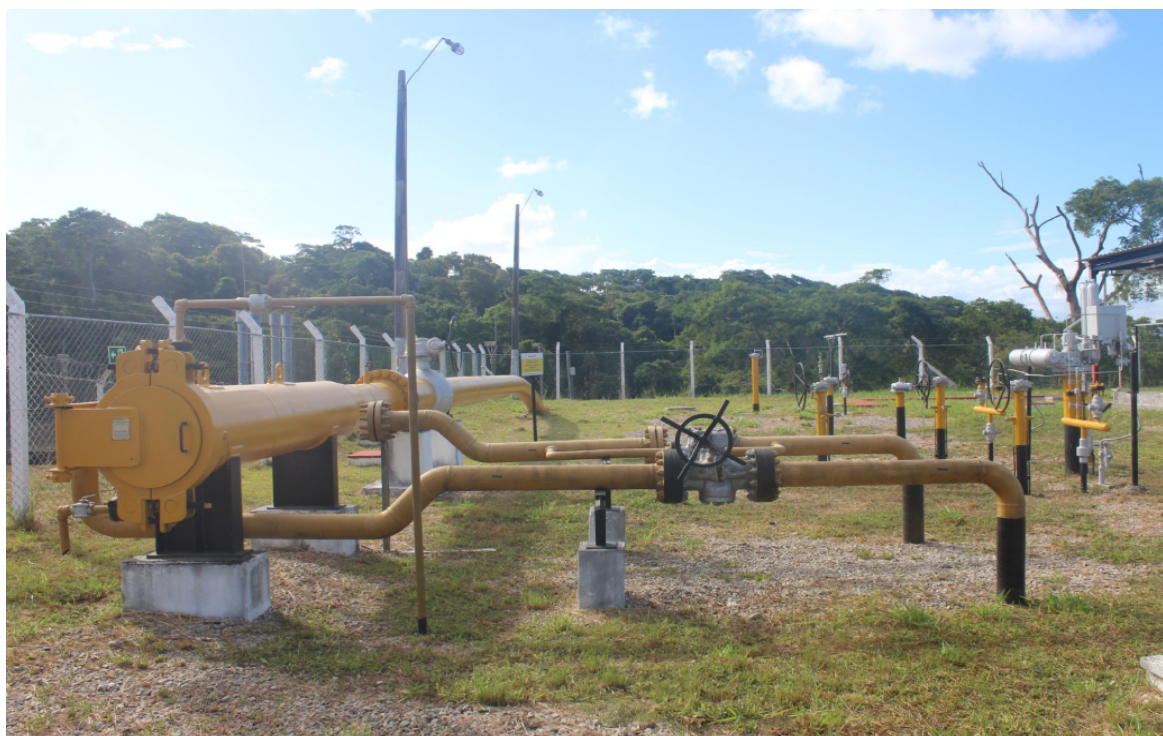
Foto 4: Lançador de pig para UTE Norte Fluminense

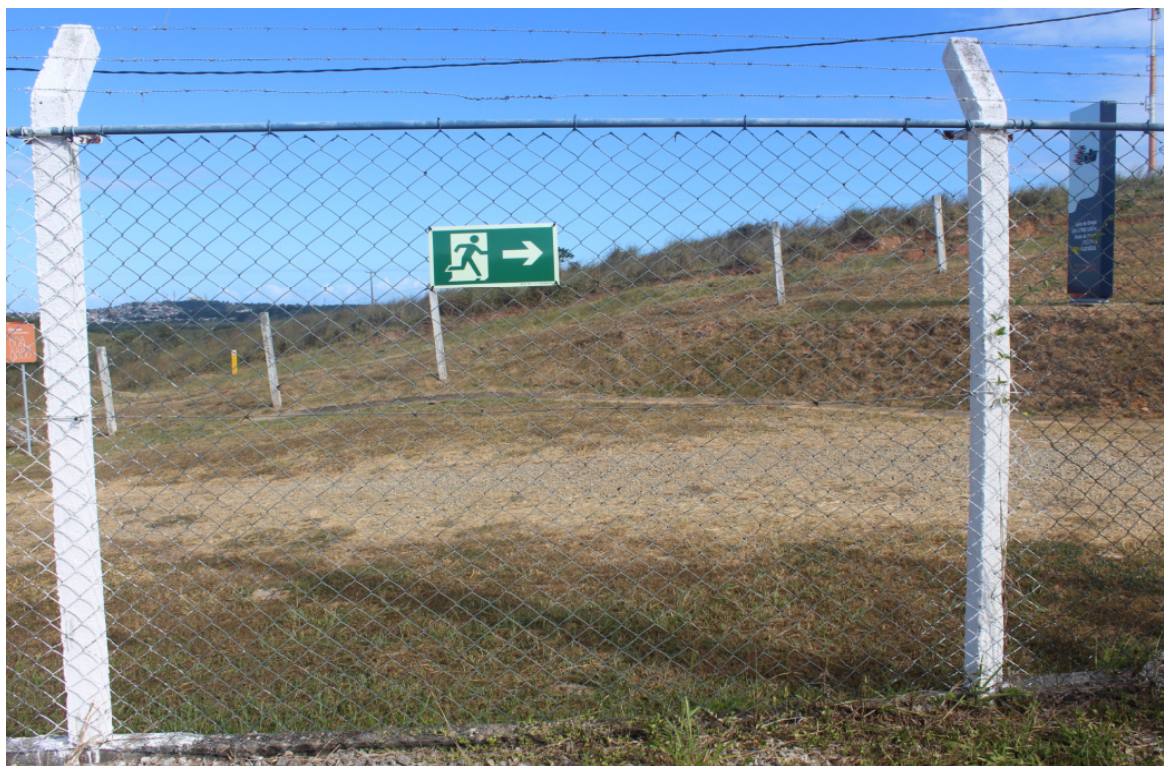
Foto 5: Placa de rota de fuga

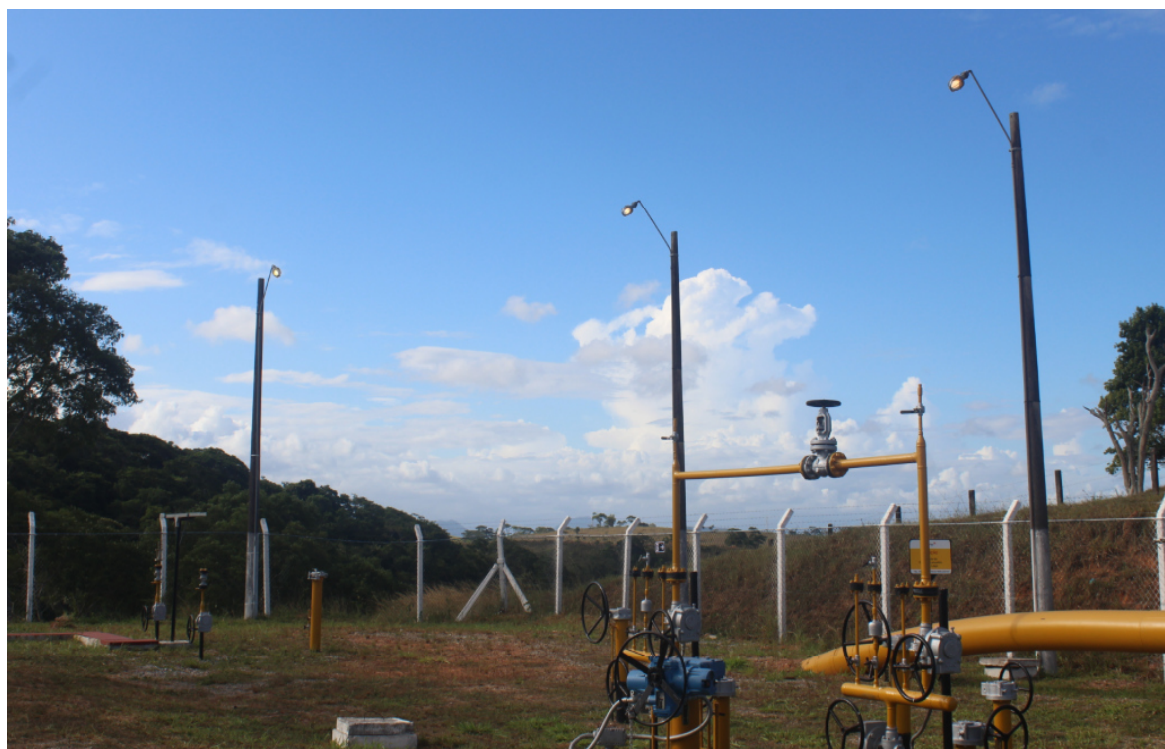
Foto 6: Iluminação geral da estação

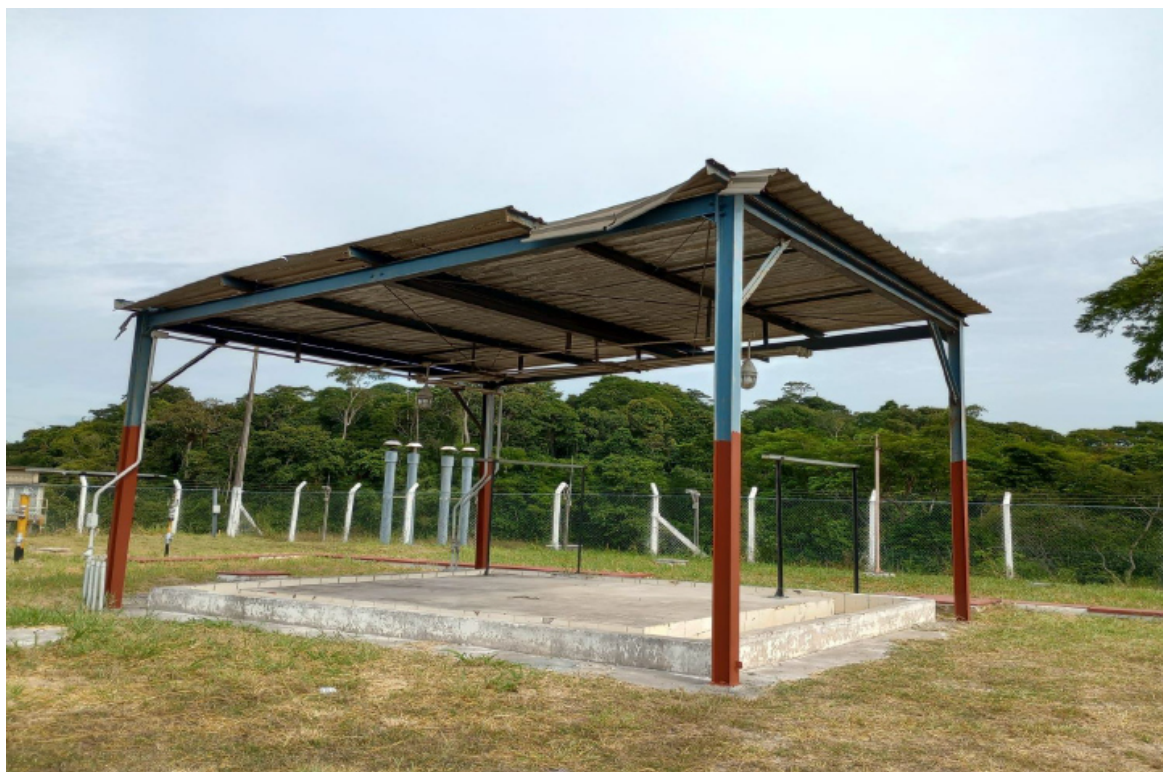
Além disso, ao compararmos o checklist feito em vistoria com o que foi enviado pela Concessionária nos autos do primeiro semestre do corrente ano (SEI-220007/002374/2022), pudemos perceber, considerando o lapso de tempo, que o estado da cobertura da estação passou despecebido, pois constava como conforme.

Foto 7: Estrutura e telhado (antes)

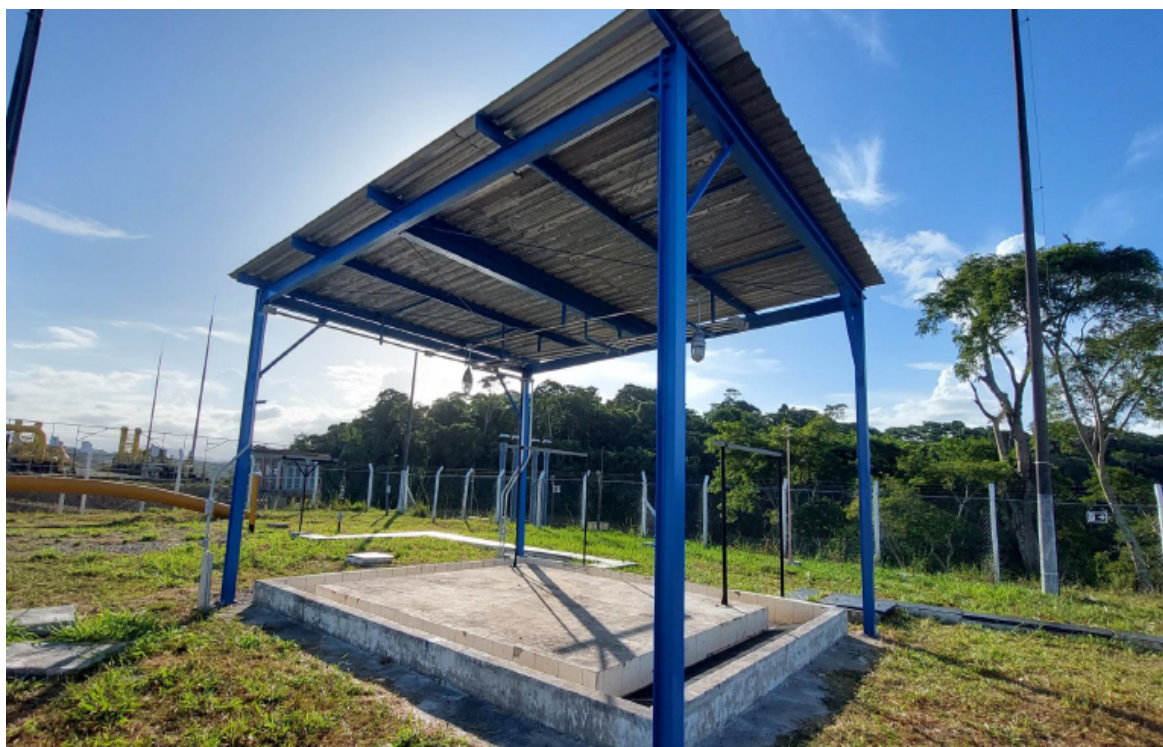
Foto 8: Estrutura e telhado (depois)

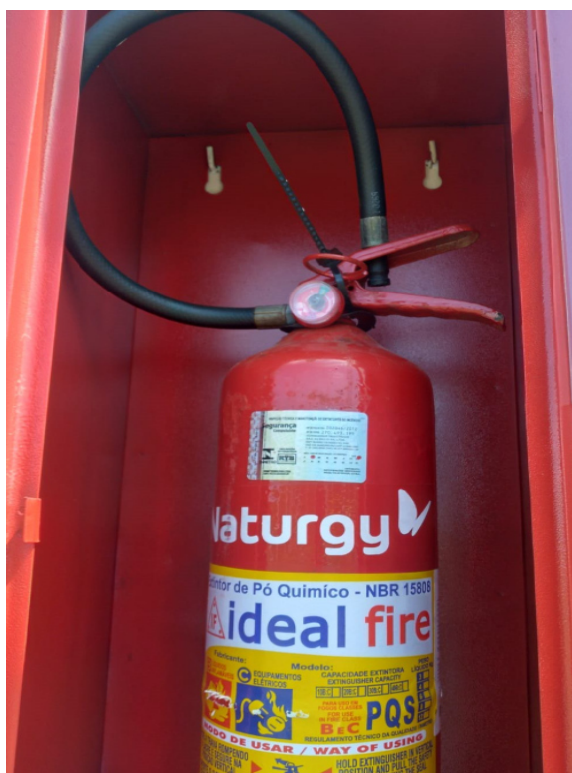
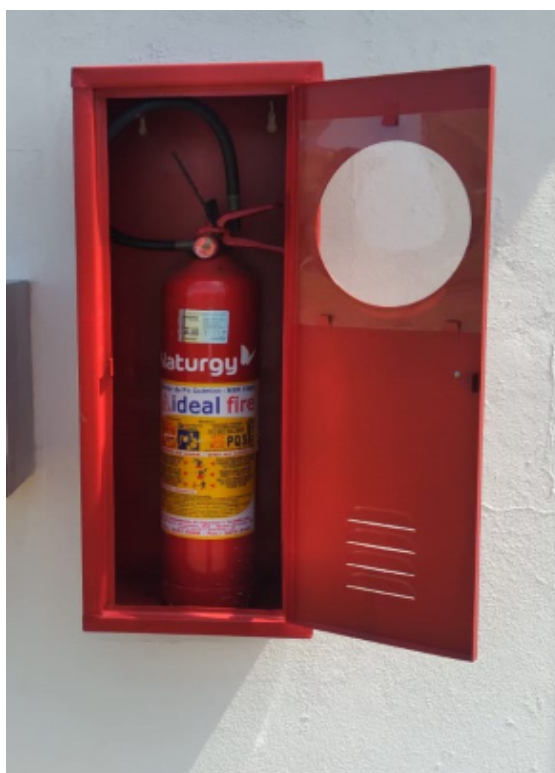
Foto 9: Troca do extintor e da caixa

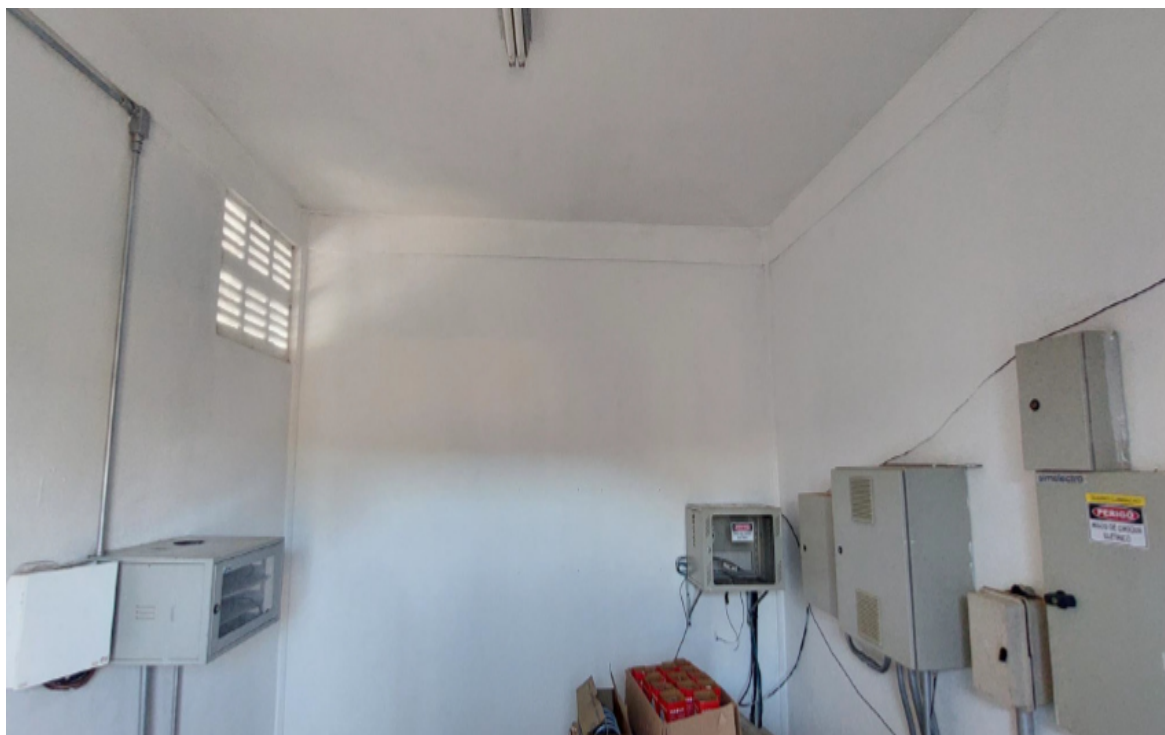
Foto 10: Pintura realizada da sala de cromatografia

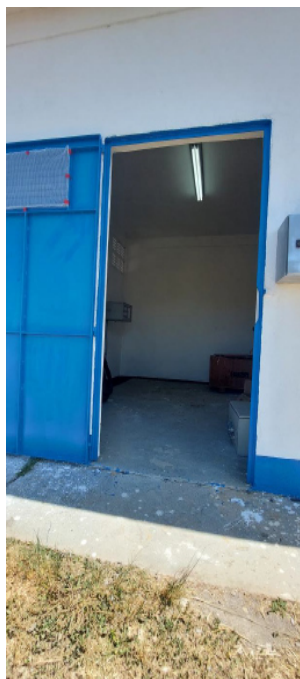
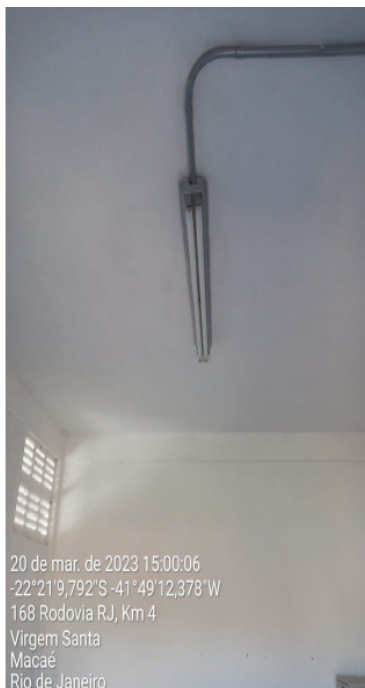
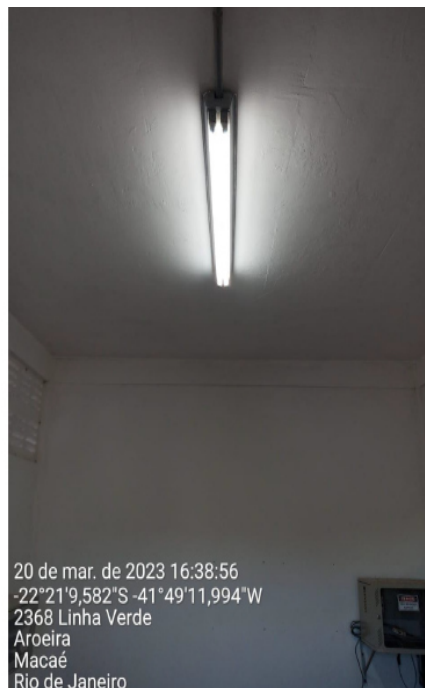
Foto 11: Iluminação regularizada

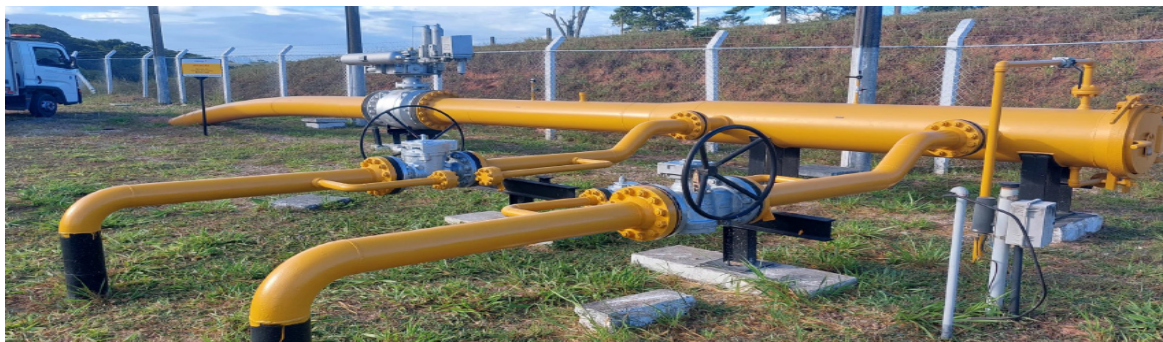
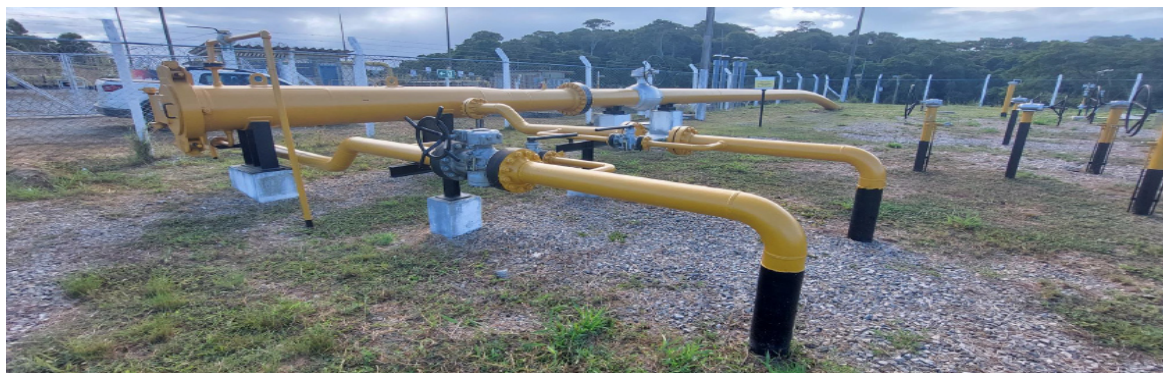
Foto 12: Pintura refeita das tubulações
