## RELATÓRIO DE FISCALIZAÇÃO

| <b>1 – Nº de Relatório:</b><br>P-026/24 | <b>2 – Data da Fiscalização:</b><br>26/04/2024 | <b>3 – Concessionária Fiscalizada:</b><br>CEG |
| <b>4 – Endereço:</b> Rua Correa Dutra (entre a Praia do Flamengo e a Rua Bento Lisboa) | <b>5 – Bairro(s):</b> Flamengo | <b>6 – Município/UF:</b> Rio de Janeiro/RJ |

| <b>Número do Projeto:</b> RJ-FLA-52926/2022 | <b>Tipo de obra:</b> Renovação | <b>Interna</b> | <b>Externa</b> | X |

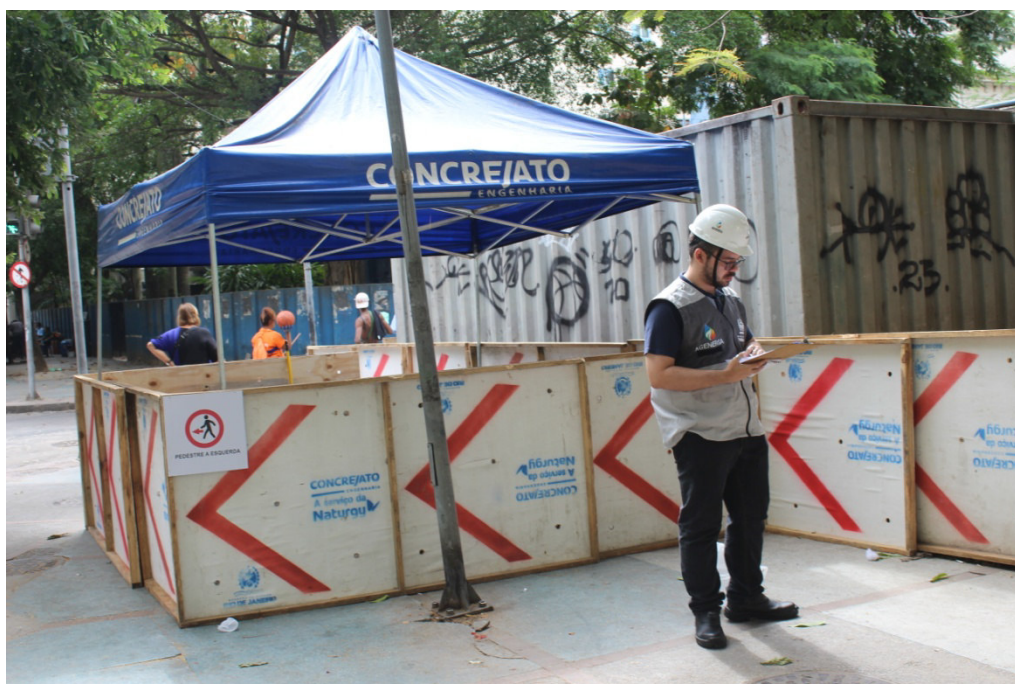
**Foto 1: Área de convivência, com sinalização de desvio para pedestres e armazenamento de materiais contíguo.**

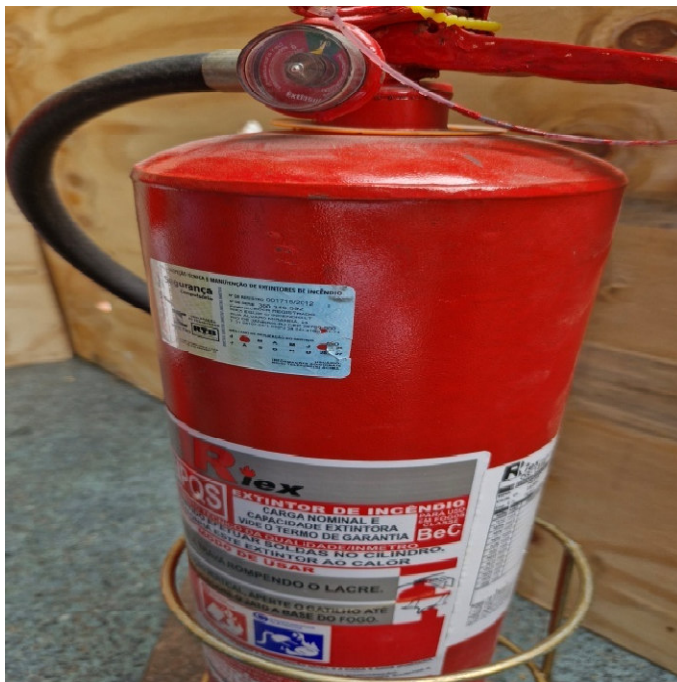
Foto 3: Extintor na área de vivência, recém inspecionado.

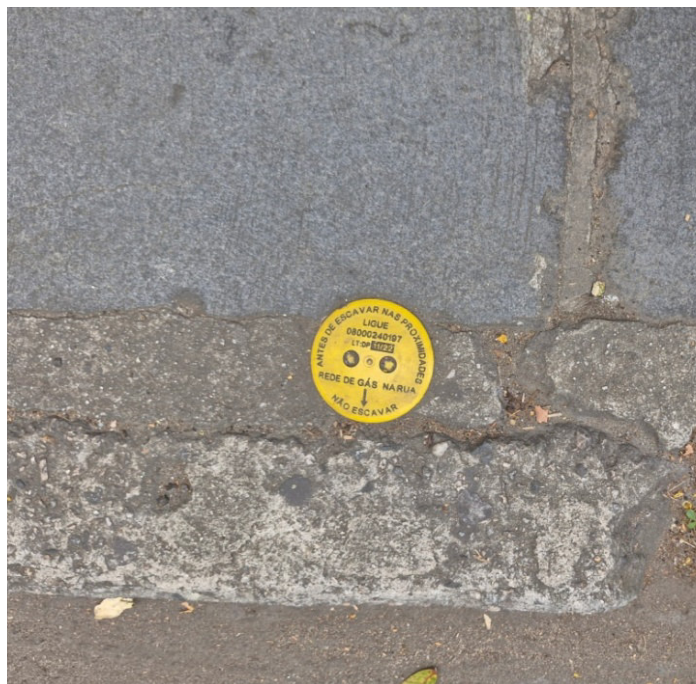
Foto 4: Marco plano em trecho de rede finalizada.

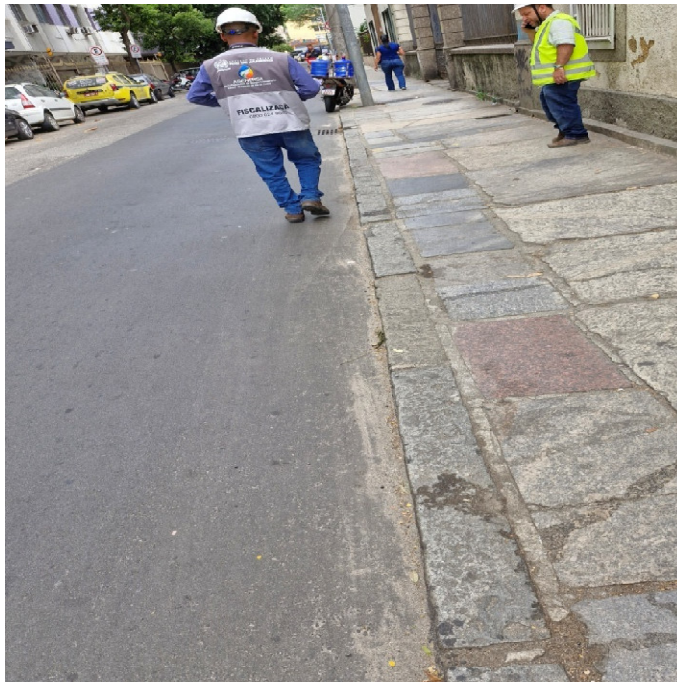
**Foto 5: Trecho de recomposição finalizada e satisfatória.**

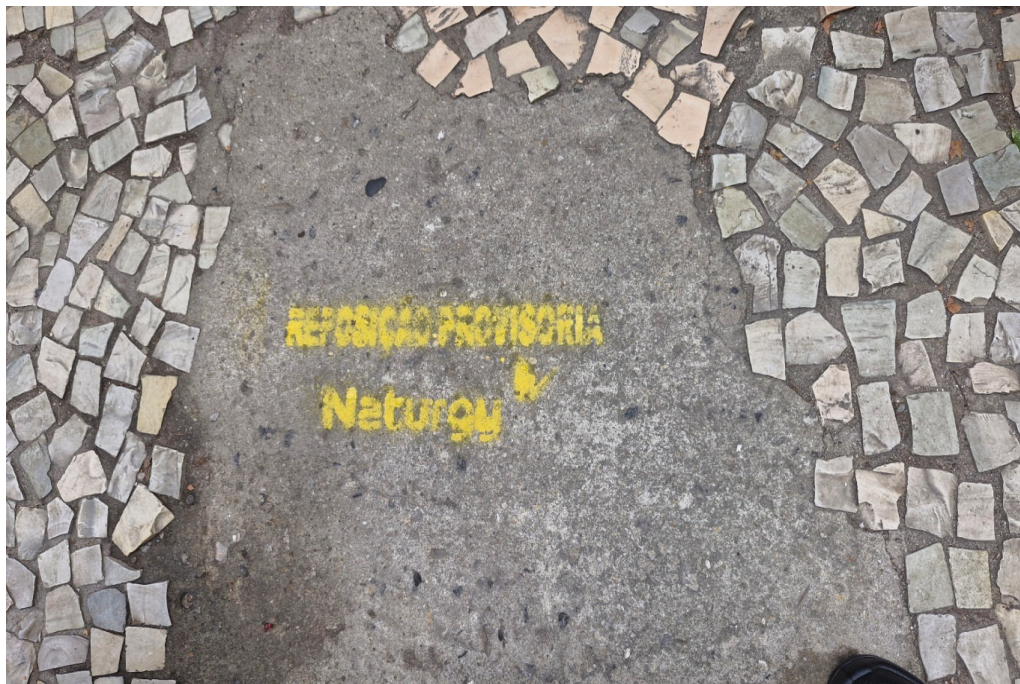
**Foto 6: Sinalização de recomposição provisória.**

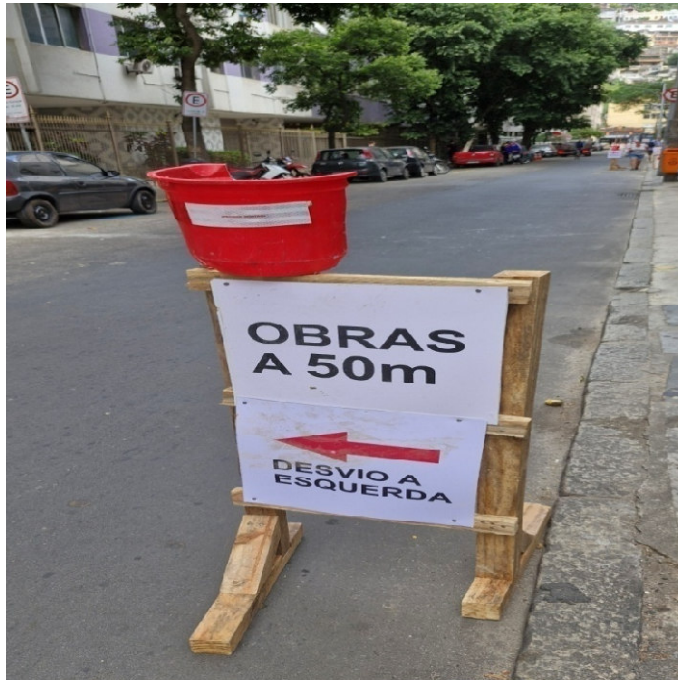
**Foto 7: Sinalização de desvio para o trânsito, com sinalização noturna acoplada.**

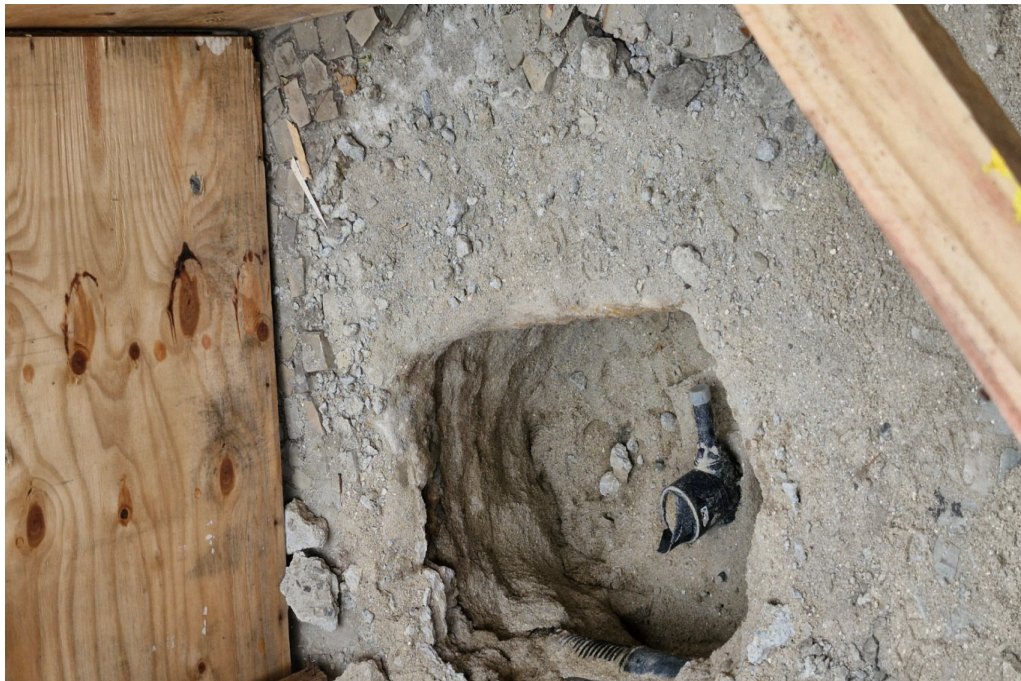
**Foto 8: Ponto de purga da rede.**

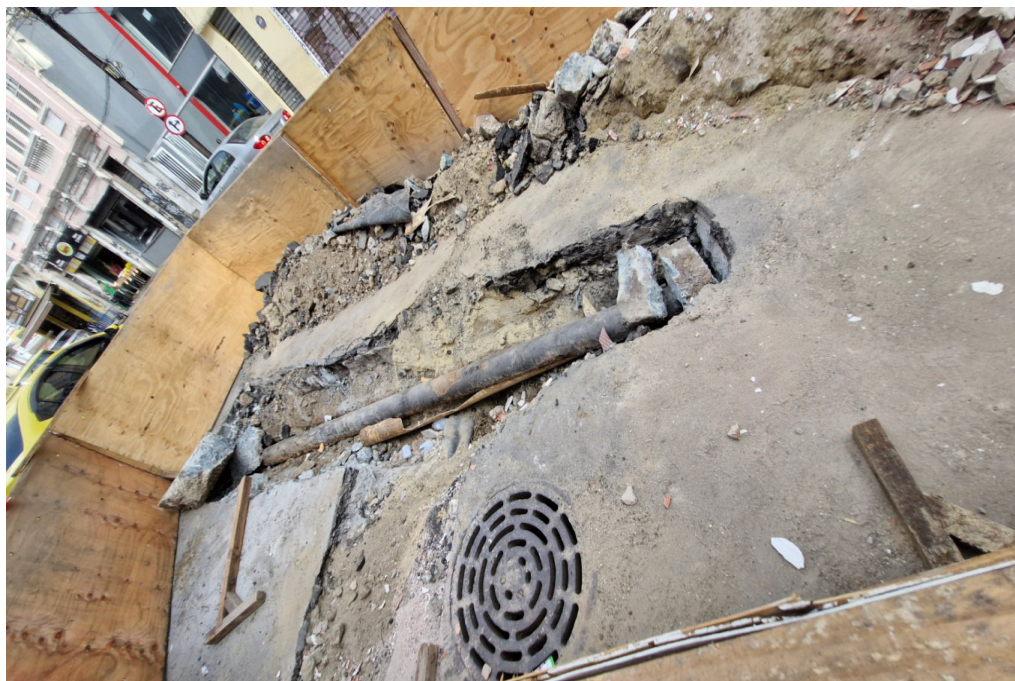
Foto 10: Duto de aço em estágio de finalização da inserção do polietileno interno. Detalhe para o entulho e resíduos acumulados por despejo irregular.

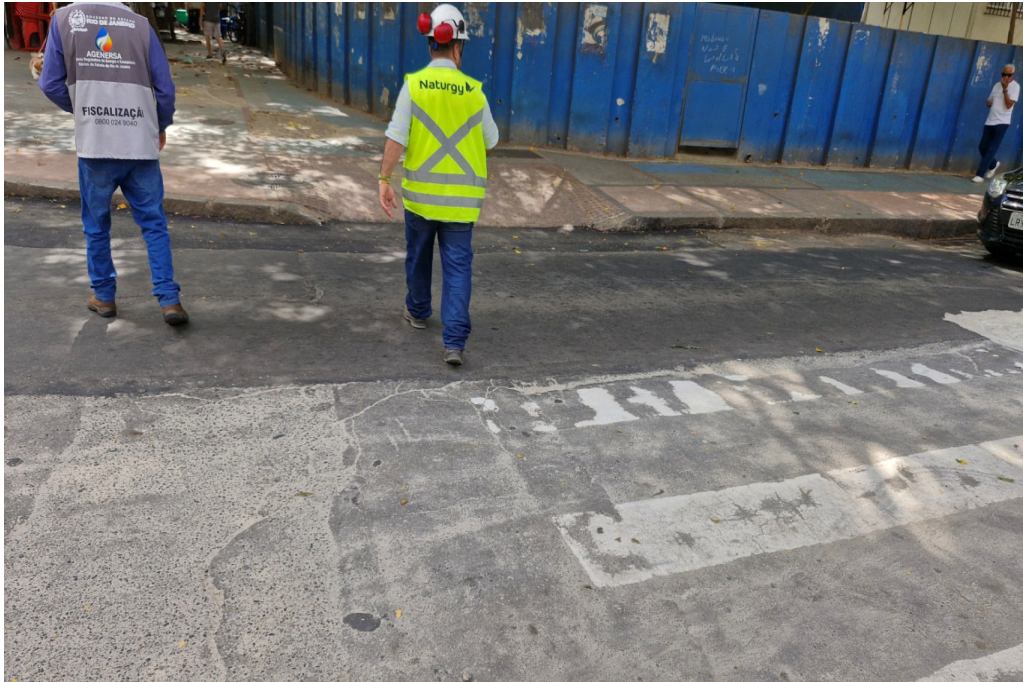
**Foto 11: Trecho de recomposição faltando pintura da faixa de pedestres**

Solucionar os trechos de recomposição com problemas de acabamento encontrados e apontados neste relatório.

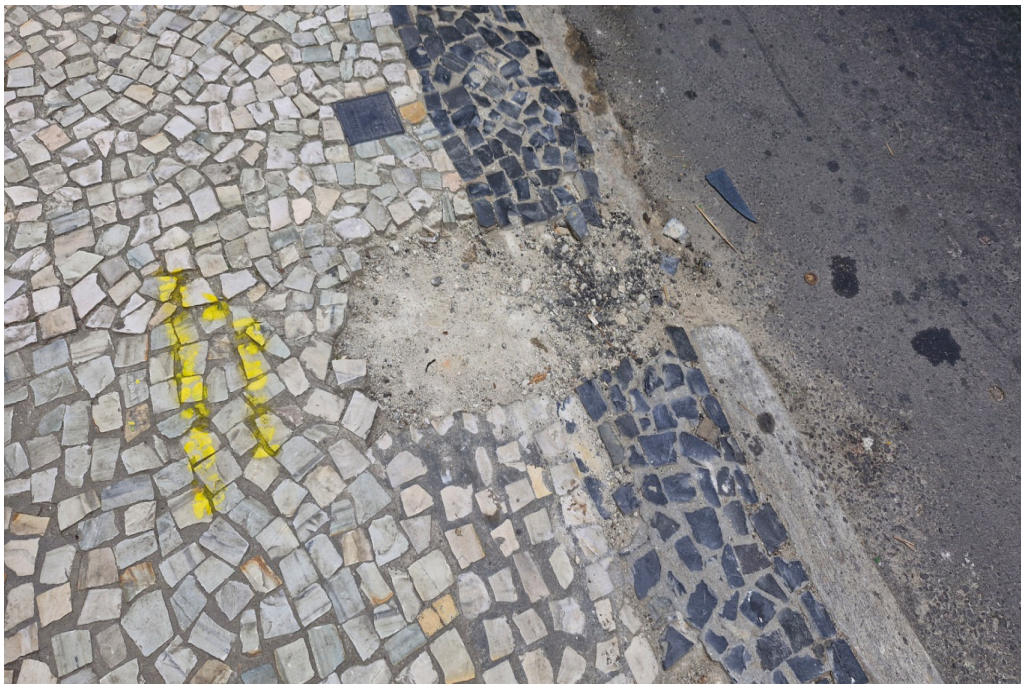
**Foto 12: Trecho onde a recomposição provisória não acertou o nivelamento com a rua, gerando risco de acidentes.**

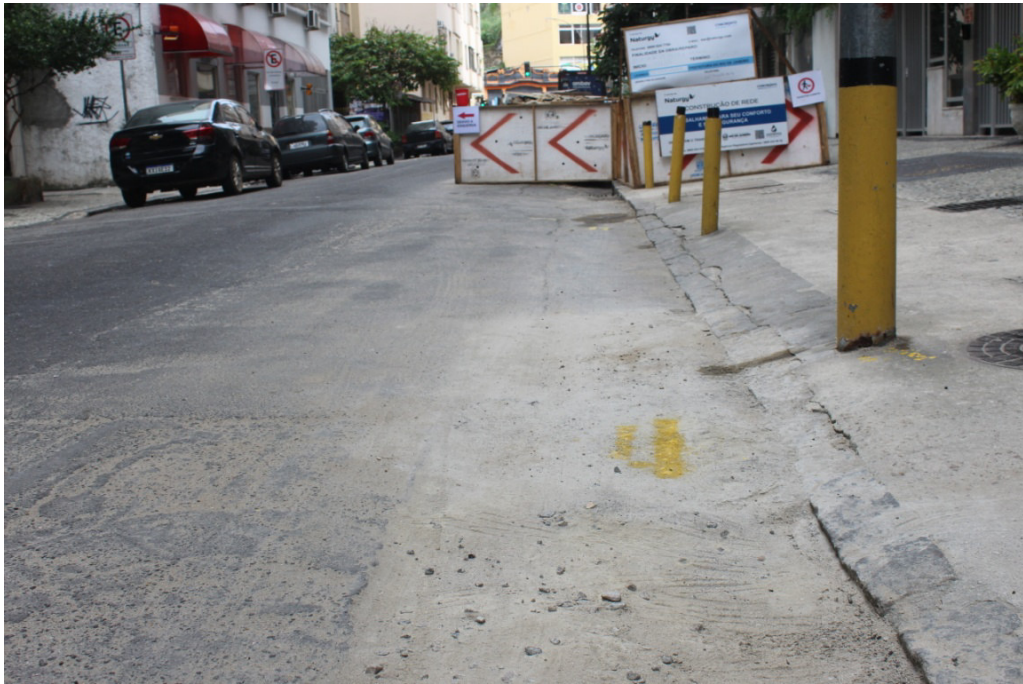
**Foto 13: Trecho com recomposição provisória insuficiente.**

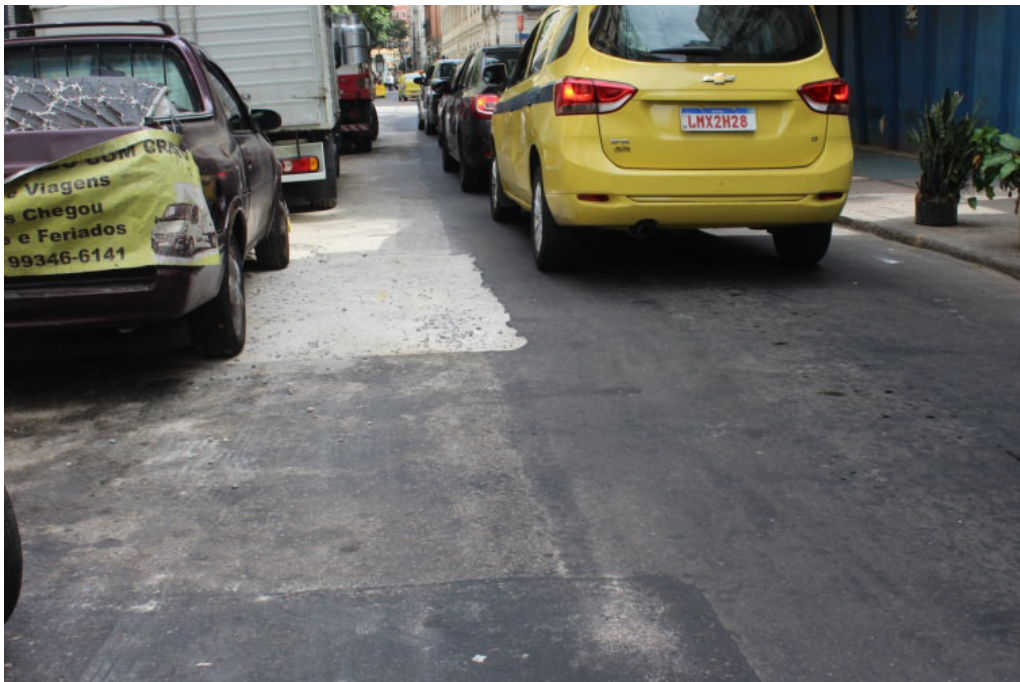
**Foto 14: Trecho com recomposição provisória insuficiente**

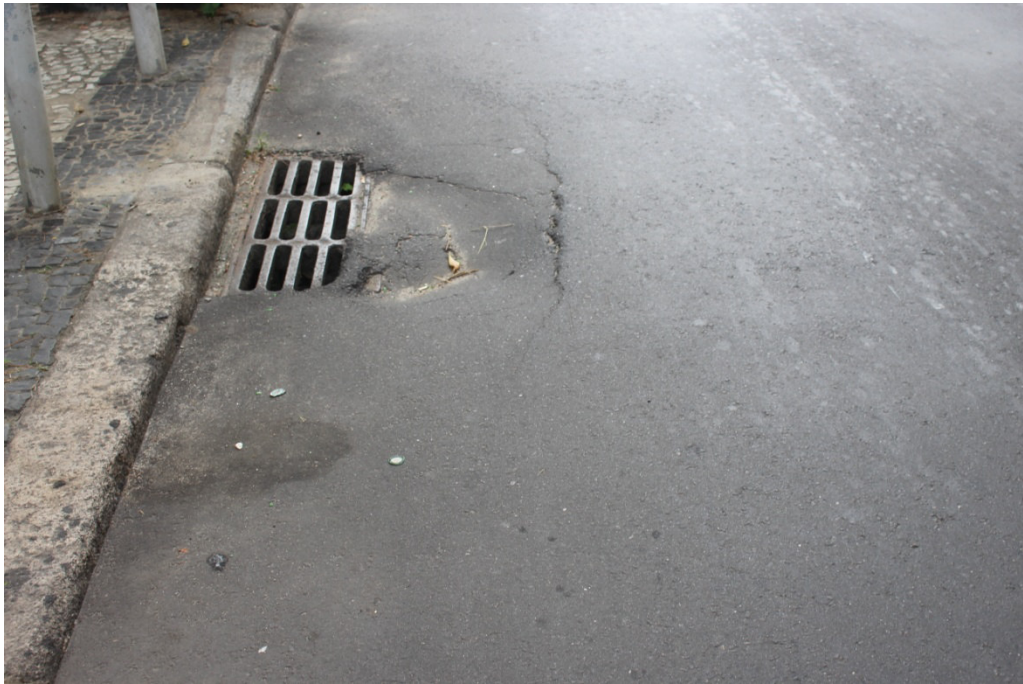
- Próximo à esquina com a rua Bento Lisboa havia um afundamento do asfalto justamente em local já recomposto, conforme pode ser observado na foto 20.
- O trecho entre a Rua do Catete e a Rua Bento Lisboa ainda deverá ser concluído nos próximos meses, com trechos de recomposição provisória devidamente sinalizados. Houve relato por parte dos colaboradores da obra sobre descarte inadequado de resíduos nos canteiros de obra por parte dos moradores locais, bem como remoção das barreiras sinalizadoras para estacionamento de carros e degradação do ambiente de trabalho por populações de rua.

**Foto 15: Afundamento do asfalto em trecho de recomposição permanente**

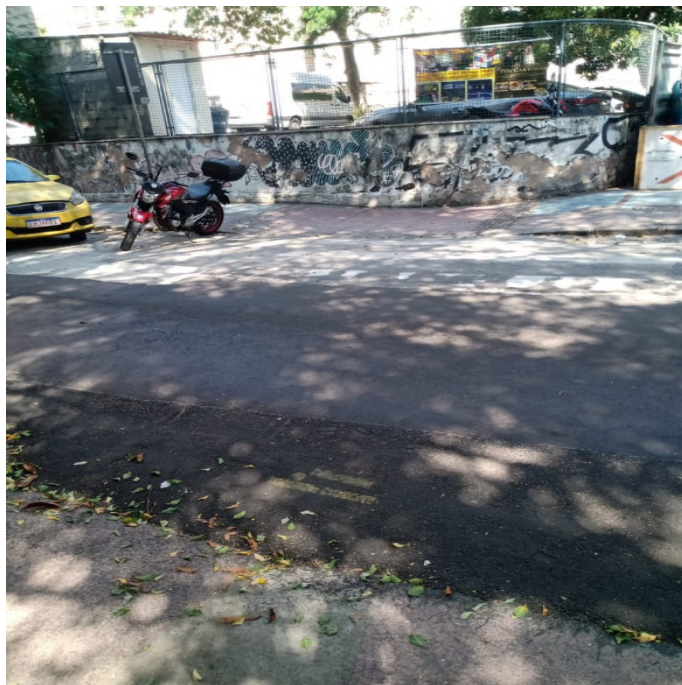
**Foto 16: Marcação com tintura de recomposição provisória**

- Alguns trechos de recomposição final apresentaram má qualidade ou problemas de finalização, especificamente nos trechos em frente aos edifícios de número 152 e 37. Indicou-se a necessidade de corrigir a situação, apontamento acolhido pelo responsável pela obra e atendido conforme demonstrado na foto 18 e 19. Há no trecho na esquina com a Rua do Catete ausência da finalização da faixa de pedestres por cima da recomposição, no entanto, como ainda haverá necessidade intervenção no local, foi solicitada a marcação com tinta de recomposição provisória, conforme foto 16;

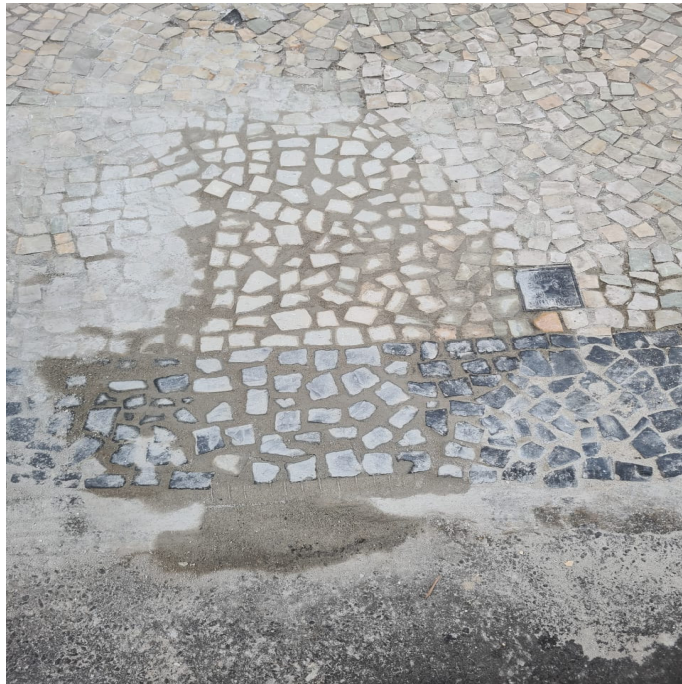
- Também notou-se um desnivelamento na recomposição de uma calçada em frente ao edifício de número 100, fato indicado para o responsável, que acenou com a correção do problema para o mesmo dia conforme foto 17;

**Foto 17: Adequação de recomposição com o assentamento de pedras portuguesas**

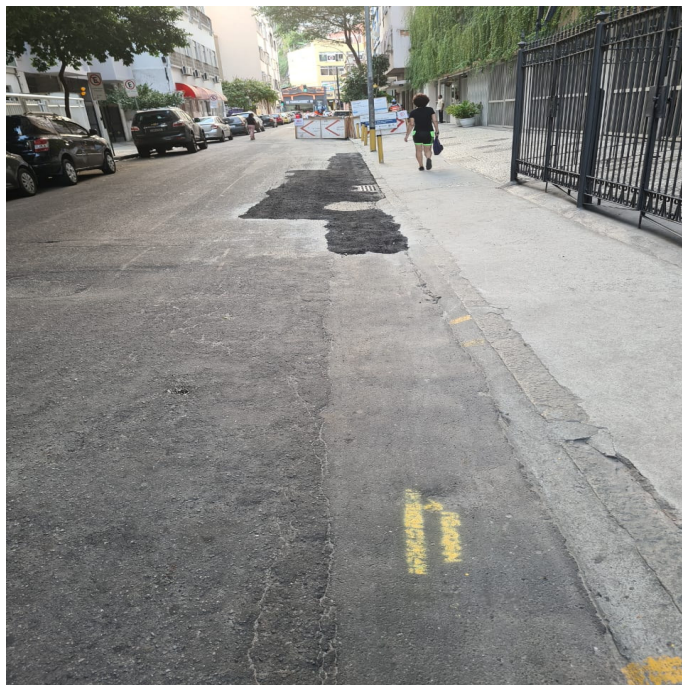
**Foto 18: Adequação de recomposição da via (ainda provisória)**

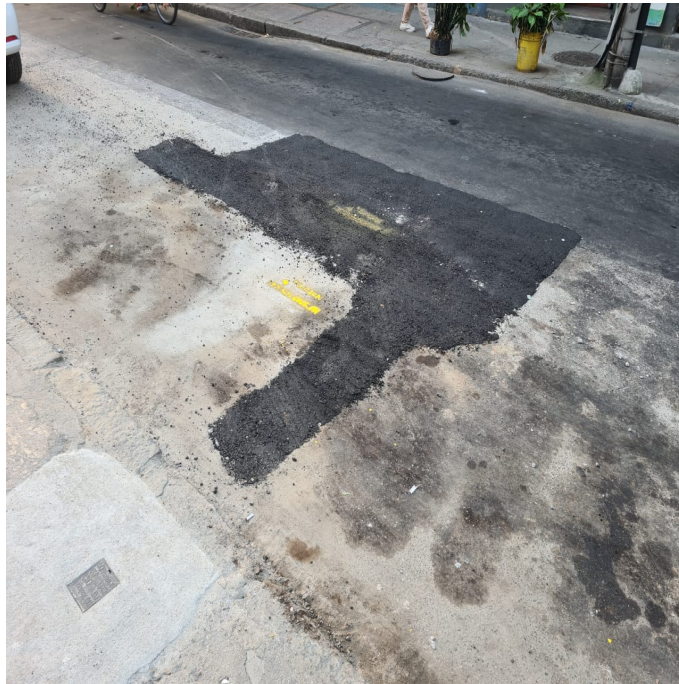
**Foto 19: Adequação de recomposição da via (ainda provisório)**

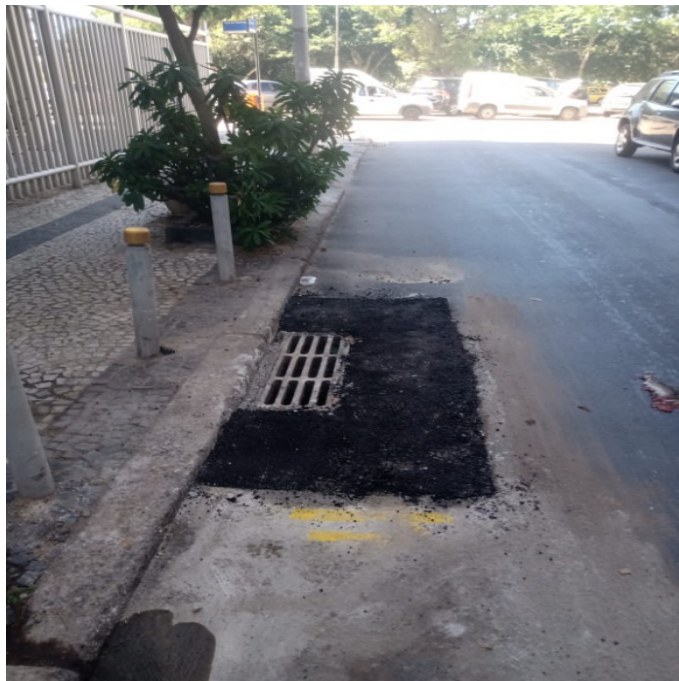
**Foto 20: Adequação de recomposição em trecho onde ocorreu afundamento (ainda provisório)**
