## **RELATÓRIO DE FISCALIZAÇÃO**

| <b>1 – Nº de Relatório (RF CAENE):</b><br>P_026_25 | <b>2 – Data da Fiscalização:</b><br>21/02/2025 | <b>3 – Concessionária Fiscalizada:</b><br>CEG Rio |

**7 – Objetivo da Fiscalização:**  
Vistoria realizada com o objetivo de verificar o estado de conservação da Estação de Válvula de Bloqueio XV03.

| <b>Número do Inventário:</b><br>VL-R.16.00-0290 | <b>Nome da Estação:</b><br>Válvula de Bloqueio XV03 | <b>Zona:</b><br>Fluminense |

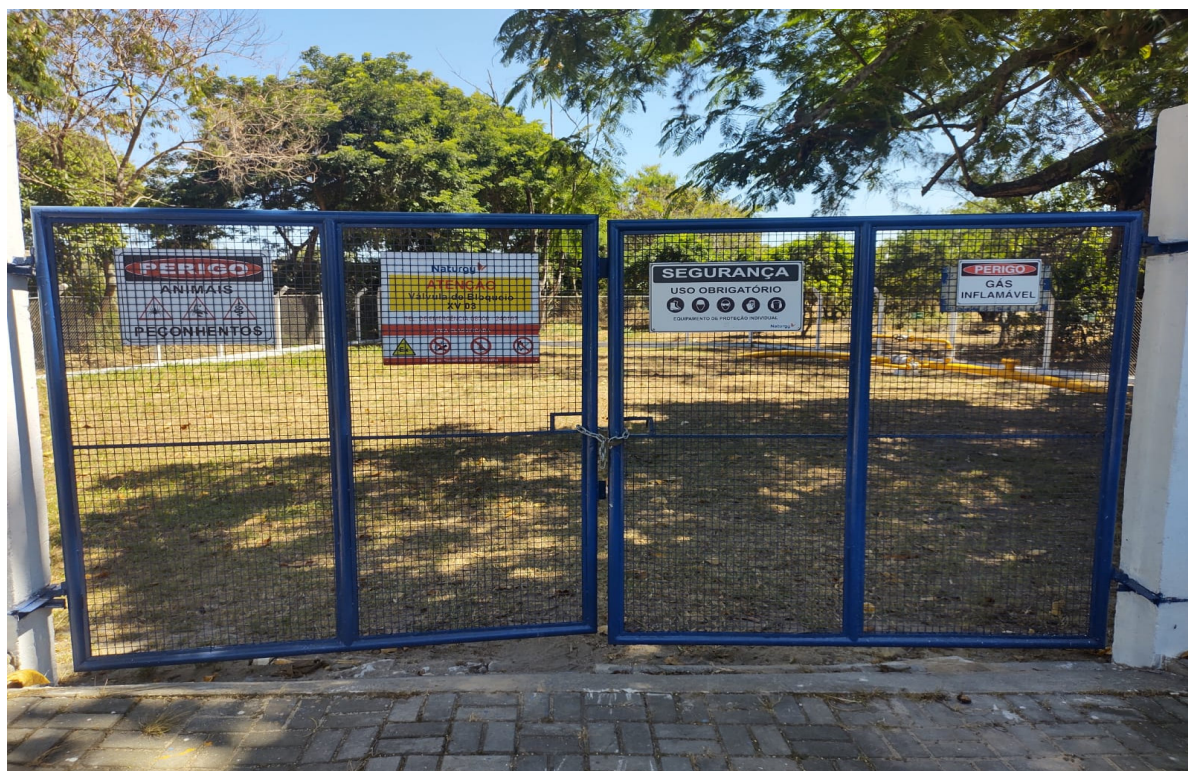
A estação de modo geral encontra-se em bom estado de conservação. A pintura, a capina, as cercas e as placas de sinalização estavam em conformidade. Contudo o portão da estação estava desalinhado (foto 2) e com seu suporte danificado (foto 7), e o piso de acesso estava danificado e desnivelado (fotos 8 e 9).

Foto 2: Placas de sinalização de segurança e portão de acesso.

Conserto e ajuste do portão e piso de acesso e a necessidade de disponibilização do Laudo de Exigências e do Certificado de Aprovação do CBMERJ, conforme descrito no campo “Relatório”.

O Gestor providenciou o conserto e ajuste do portão e piso de acesso. Desta forma, consideram-se sanada a irregularidade referente ao portão e piso de acesso.

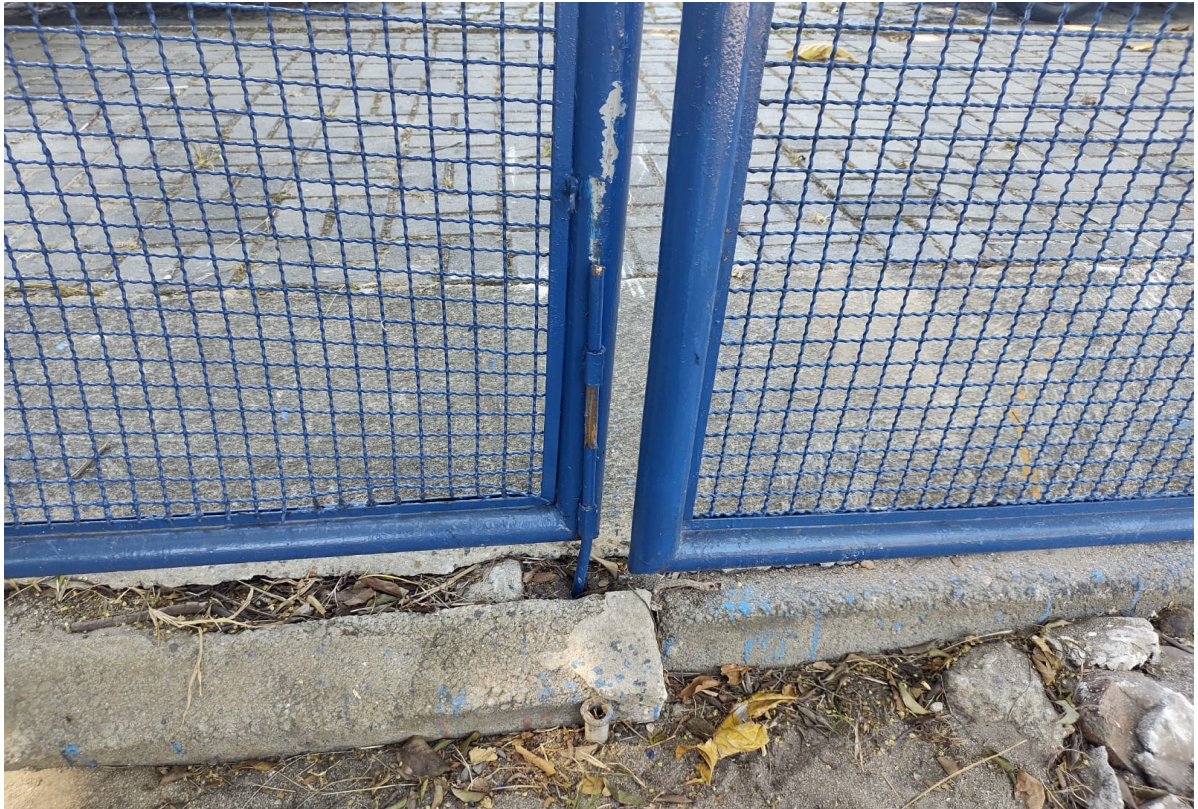
Item 03 – O portão da estação estava com seu suporte danificado e desalinhado, e o piso de acesso estava danificado e desnivelado.  
Item 16 – O Laudo de Exigências do CBMERJ não estava disponível na estação.  
Item 17 – Não se aplica, pois não há gás comprimido na estação.

Foto 7: Suporte do portão danificado.

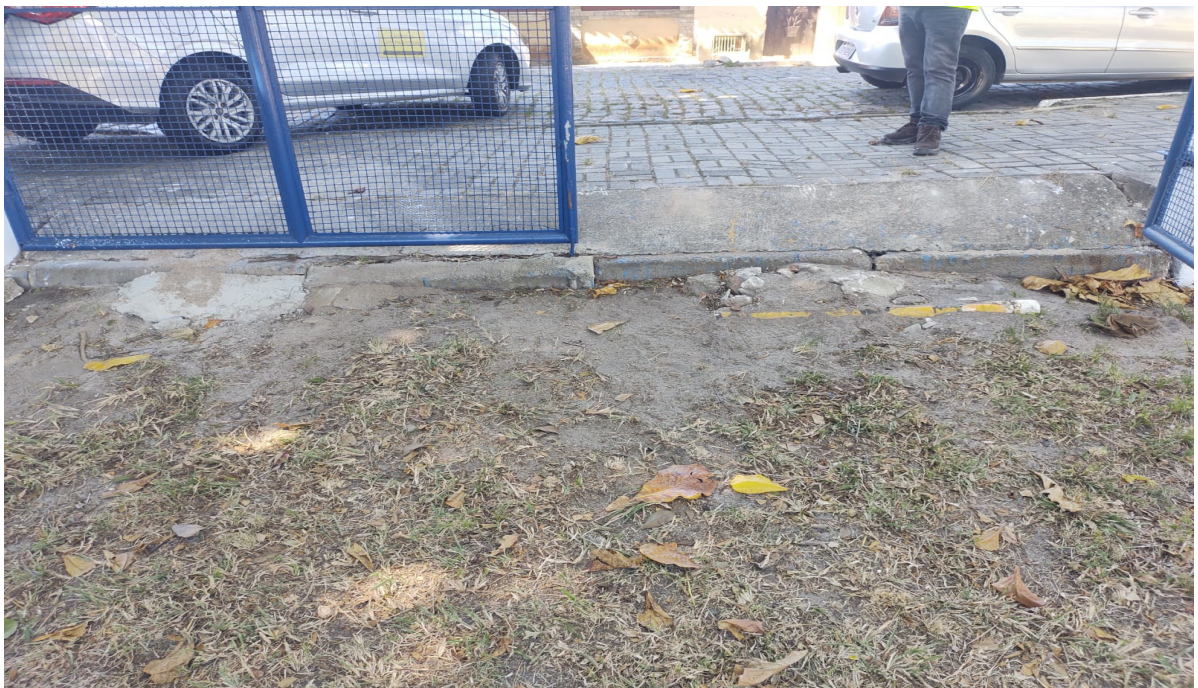
Foto 8: Piso de acesso danificado e desnivelado.

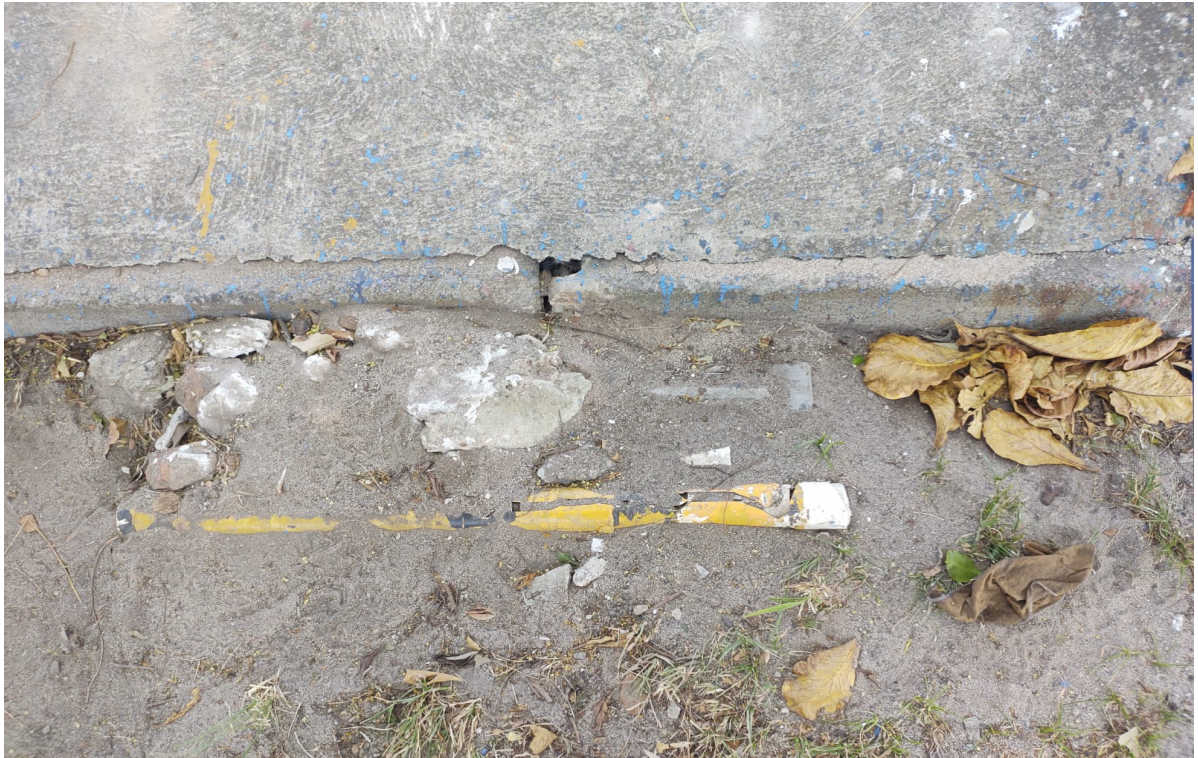
Foto 9: Piso de acesso danificado e desnivelado.

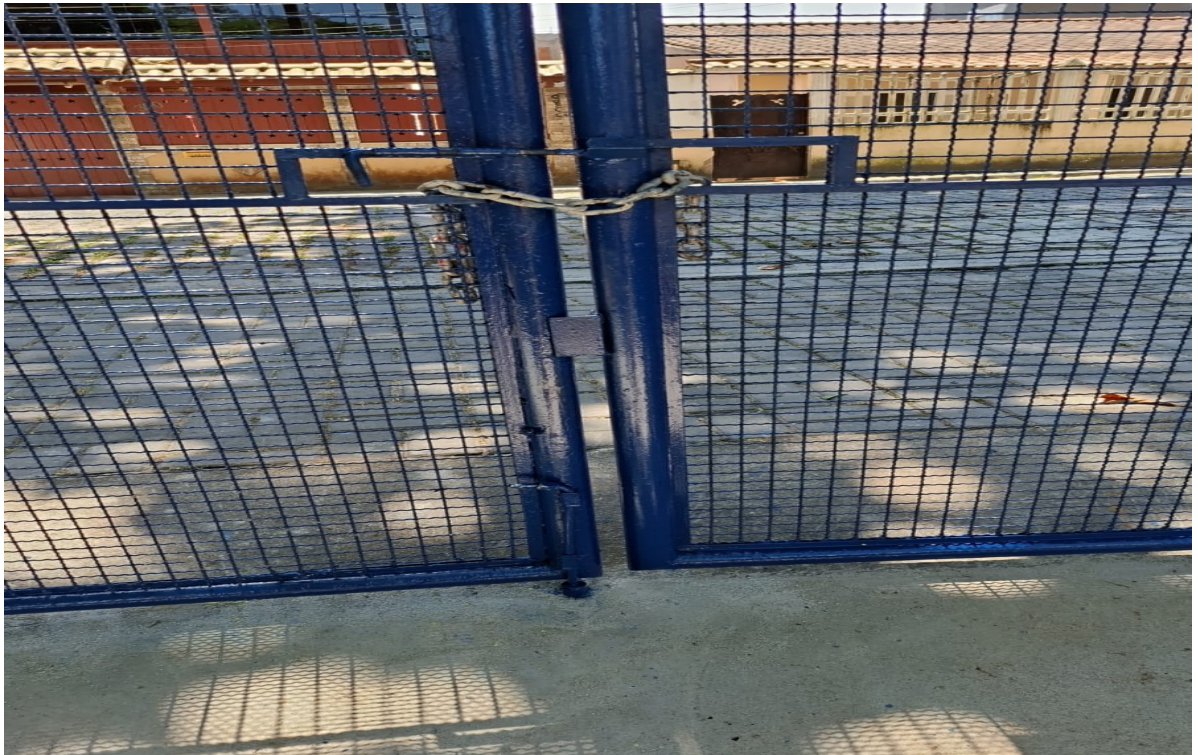
Foto 10: Suporte do portão consertado.

As inconformidades apontadas acima foram prontamente consertadas pelo gestor da estação e sua equipe de manutenção. (fotos 10 até 12)

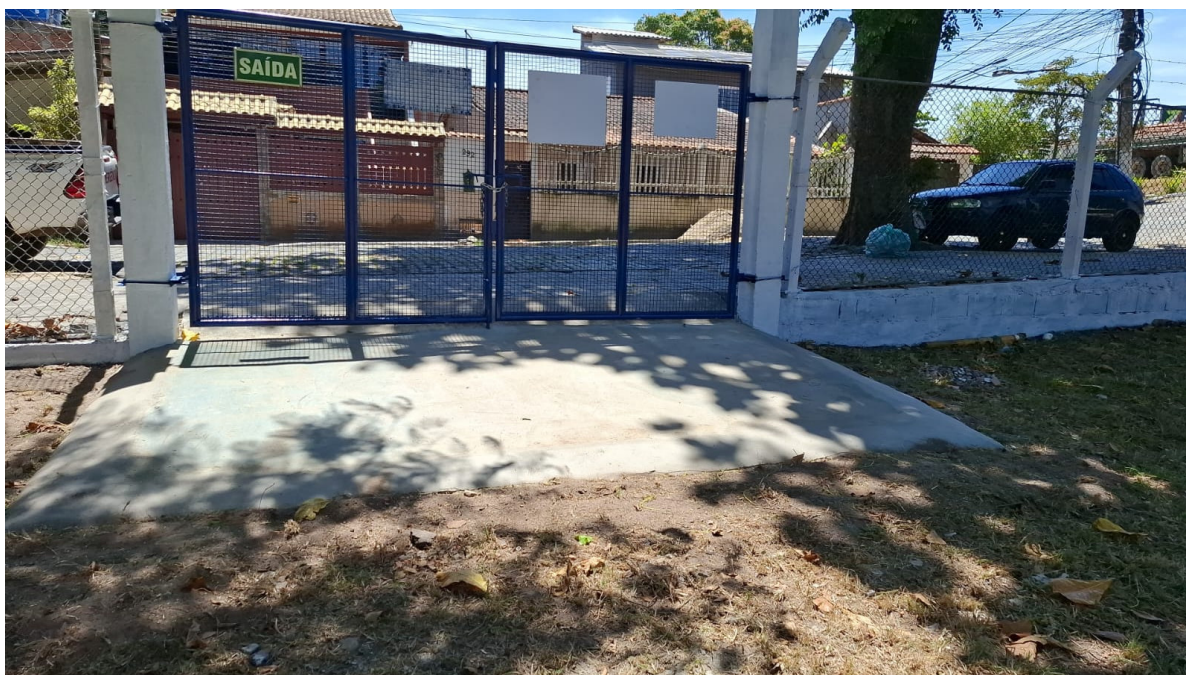
Foto 11: Piso de acesso consertado e nivelado.

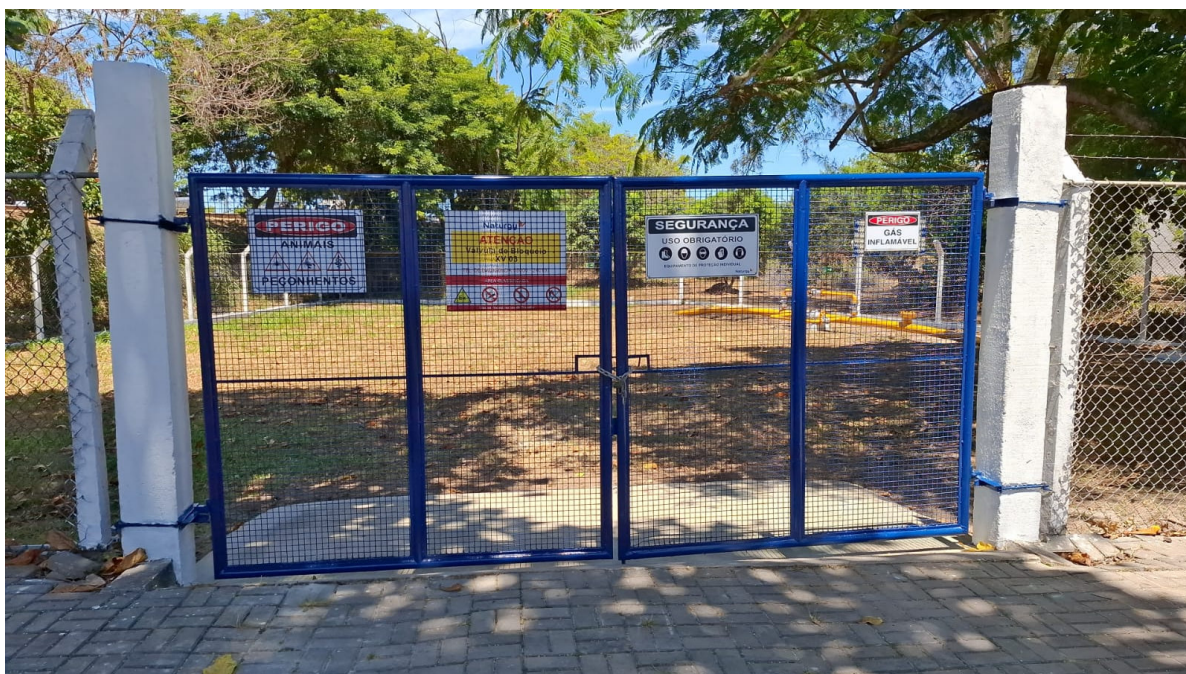
Foto 12: Portão de acesso nivelado.
