**RELATÓRIO DE FISCALIZAÇÃO**  
**CÂMARA ENERGIA**

| <b>1- RF CAENE Nº:</b><br>P-026/22 | | <b>2 – Data da Fiscalização:</b><br>25/05/2022 | | <b>3 – Concessionária Fiscalizada:</b><br>CEG | |
| <b>4 – Endereço da Fiscalização:</b><br>Rua Campo Grande, n.º 3680 | | | <b>5 – Bairro(s):</b><br>Santa Cruz | | <b>6 - Município:</b><br>Rio de Janeiro/RJ |
| <b>7 – Objetivo da Fiscalização:</b><br>Vistoria realizada com o objetivo de acompanhar as obras da Concessionária no município. | | | | | |

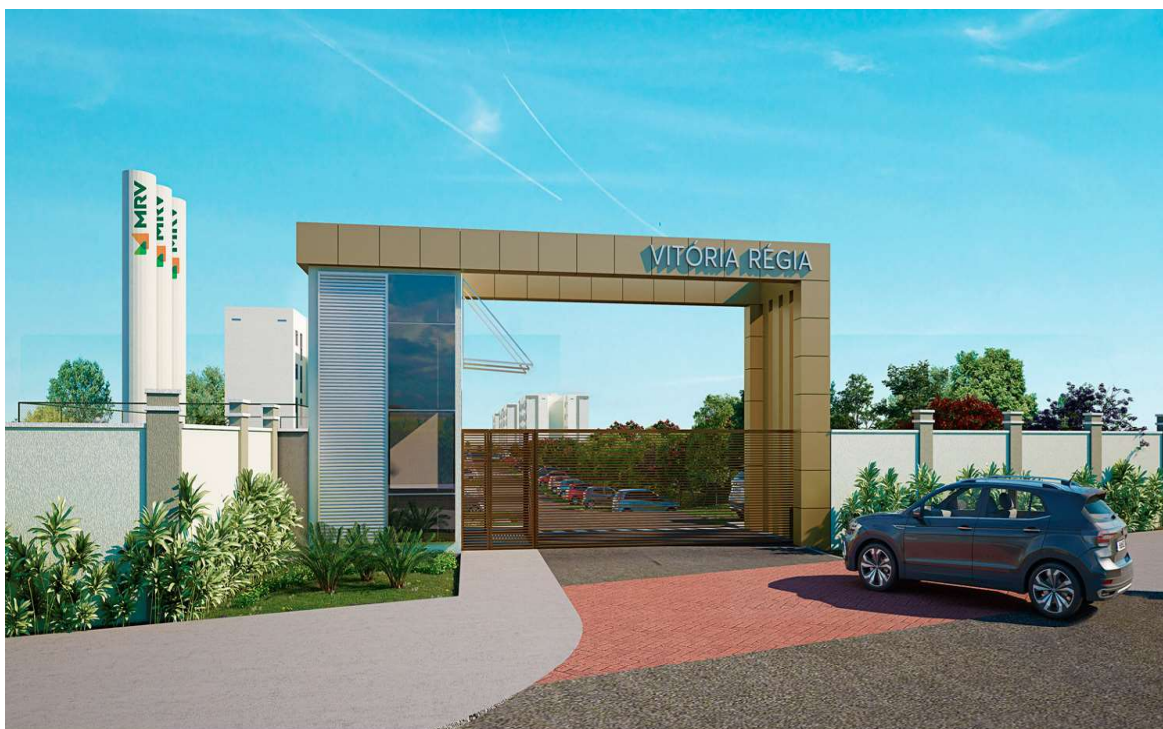
Vistoria realizada em conjunto com a Concessionária e a prestadora de serviços técnicos, Energás Soluções, com objetivo de verificar o andamento das obras de expansão de rede no Residencial Vitória Régia (Foto 1). Estiveram presentes nesta data os funcionários listados abaixo:

Foto 1 : futura fachada do condomínio

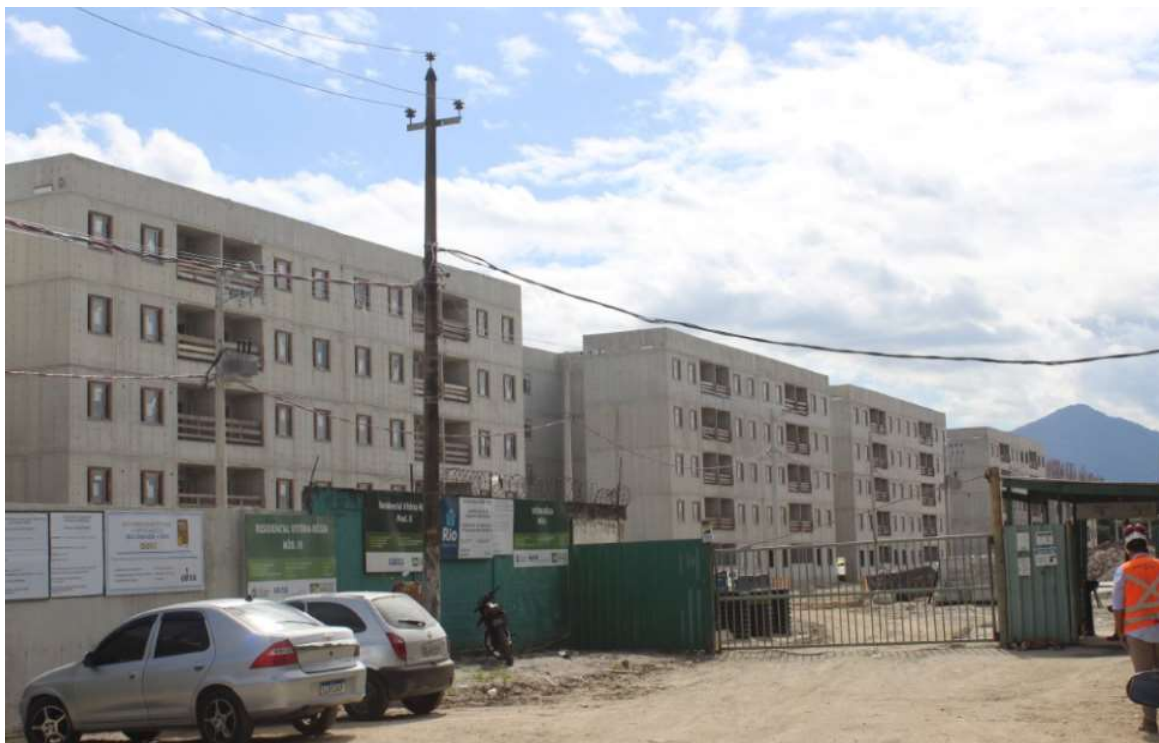
Durante a visita à obra de expansão de rede de Gás Natural, foi possível verificar que se trata de obra em conjunto habitacional em plena execução (Foto 2) e, portanto, não havia marco plano de sinalização indicando a presença da rede, pois a construtora ainda não finalizou as obras no empreendimento. Na verdade, ainda restam muitas etapas a serem concluídas, incluindo mais 4 blocos a serem construídos (Foto 3).

Foto 2 : situação atual das obras do condomínio

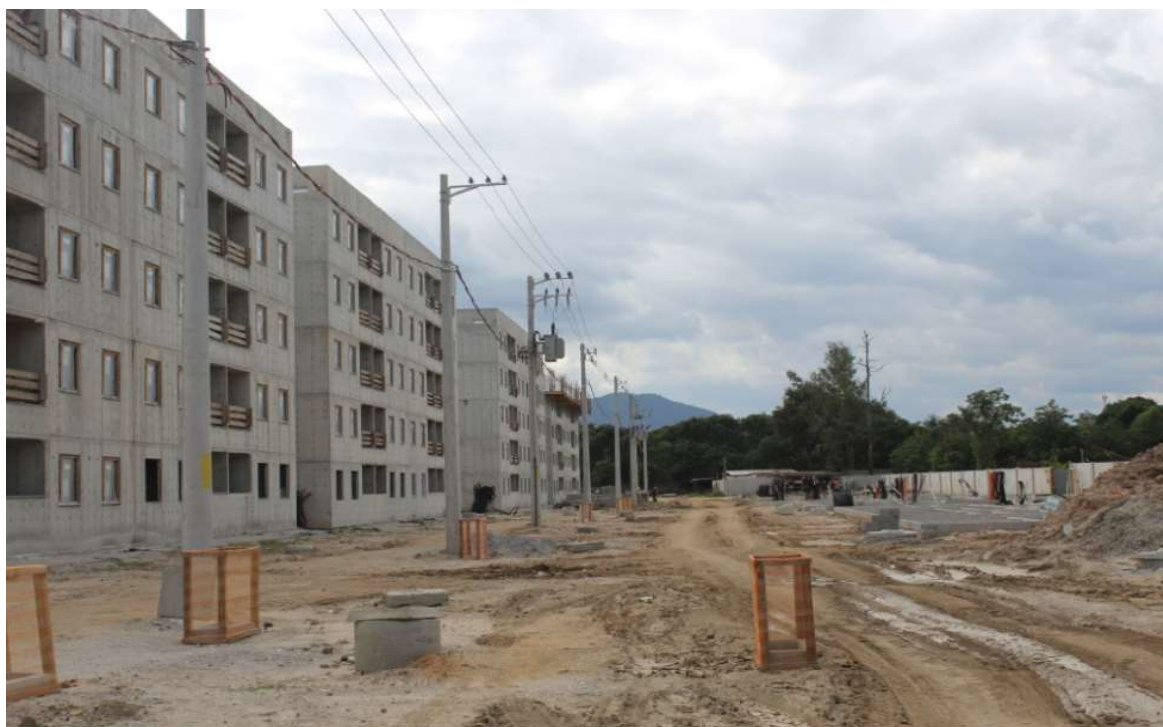
Foto 3 : local dos 4 blocos restantes

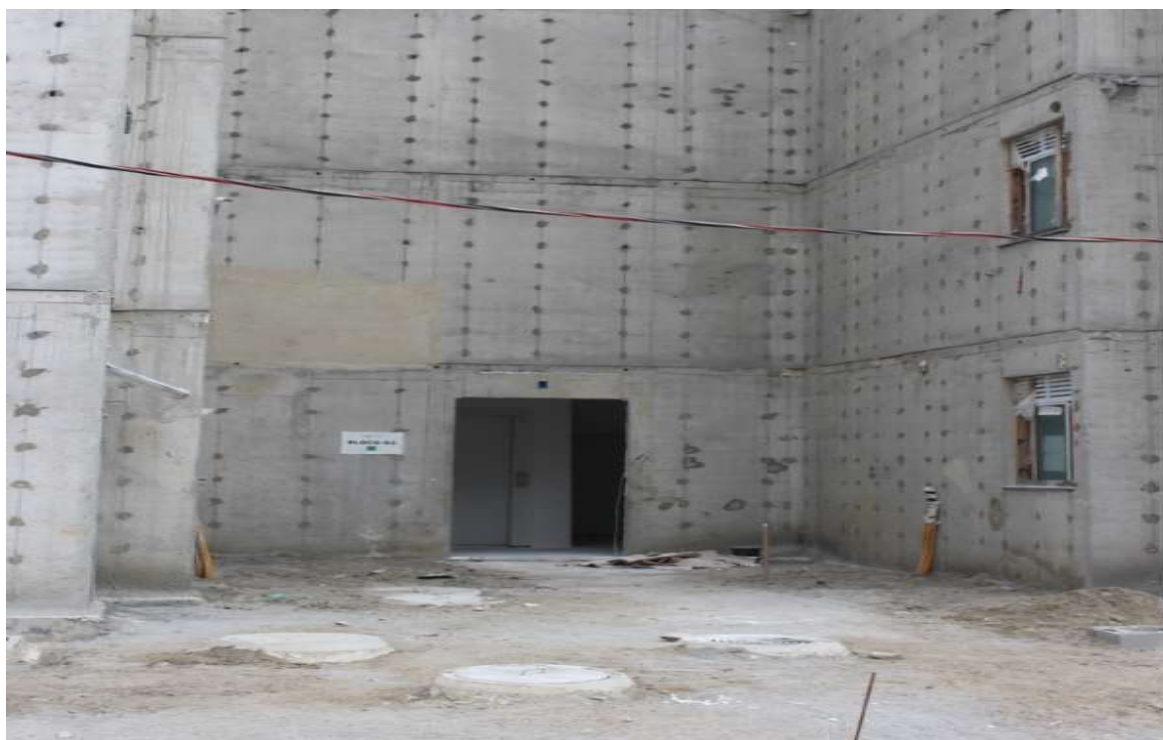
As obras de assentamento da rede interna estão atrasadas acompanhando o cronograma da construtora. Ainda restam instalar os ramais, colocar medidores e reguladores de pressão. Esse procedimento é adotado em conjunto, entre concessionária e construtora, a fim de evitar que o material se perca e/ou seja avariado (Foto 4).

Foto 4 : local para instalação dos ramais
