## RELATÓRIO DE FISCALIZAÇÃO

| <b>1 – Nº de Relatório (RF CAENE):</b><br>P-027/24 | <b>2 – Data da Fiscalização:</b><br>29/04/2024 | <b>3 – Concessionária Fiscalizada:</b><br>CEG |
| <b>4 – Endereço:</b> Cesário Alvim | <b>5 – Bairro(s):</b> Humaitá | <b>6 – Município/UF:</b> Rio de Janeiro/RJ |

| <b>Número do Projeto:</b> RJ-HUM-53011/2022 | <b>Tipo de obra:</b> Renovação de rede | <b>Interna</b> | <b>Externa</b> | X |

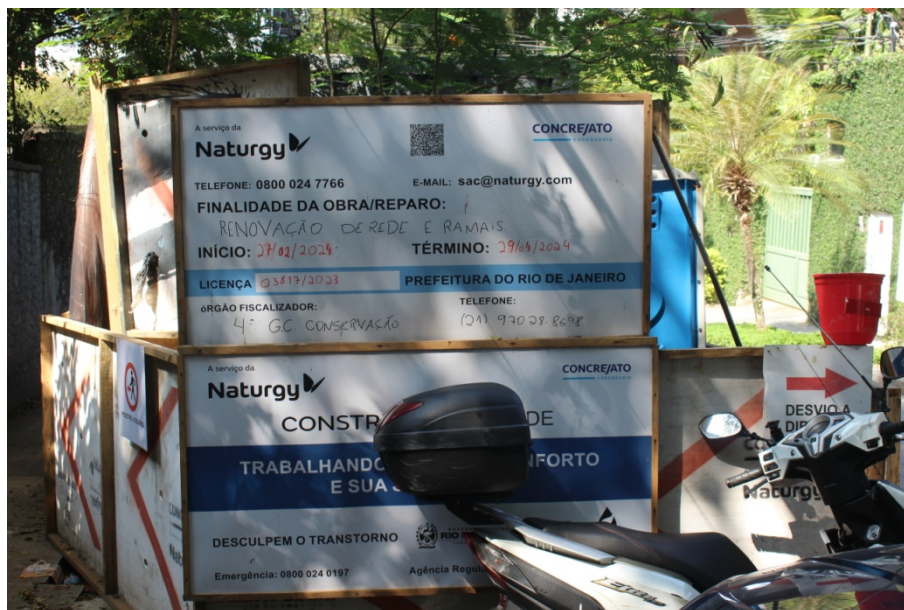
Foto 1: Identificação da obra.

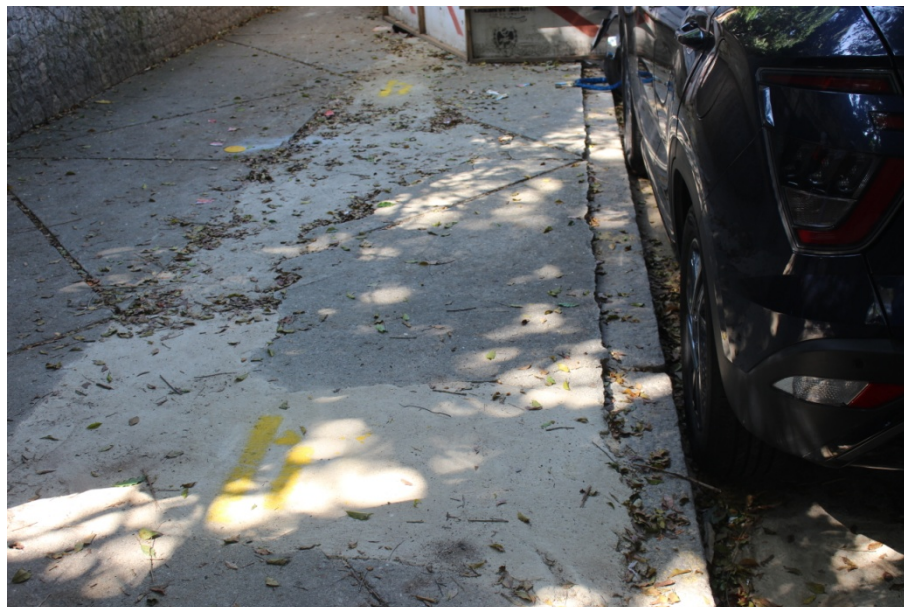
Alguns trechos já se encontram com recomposição permanente, entretanto há outros que ainda são provisórios conforme pode ser observado no anexo fotográfico.

Foto 2: Recomposição provisória no passeio (lado par)

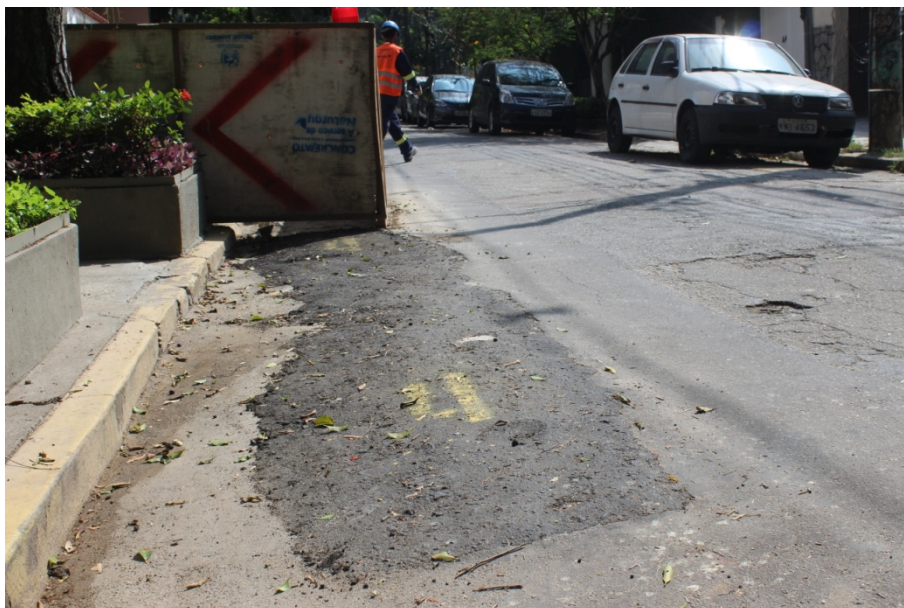
Foto 3: Recomposição provisória na via (lado par)

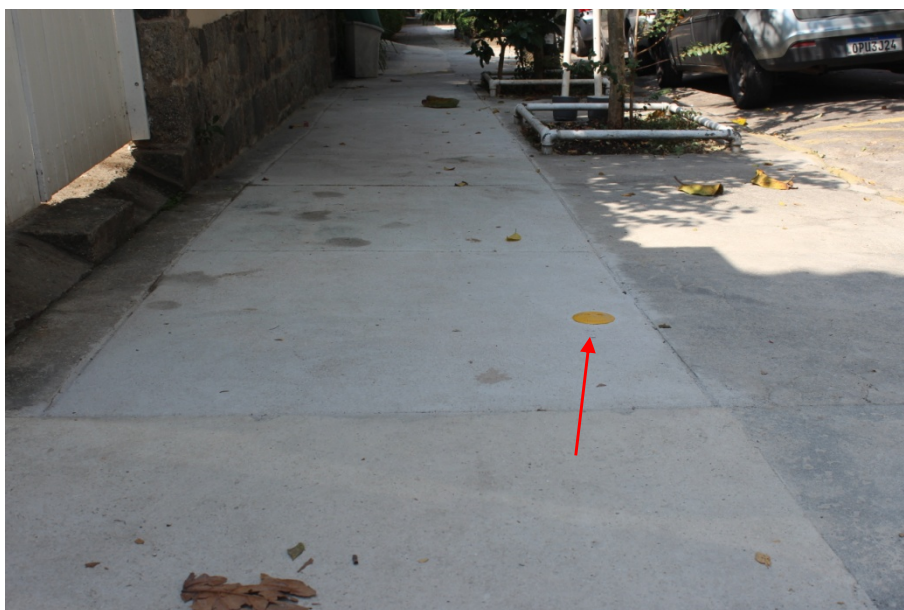
O trecho construído se encontra em carga e com a sinalização de marco plano em toda a extensão da rede, indicando presença de rede de gás.

Foto 4: Recomposição permanente e marco plano (lado par).

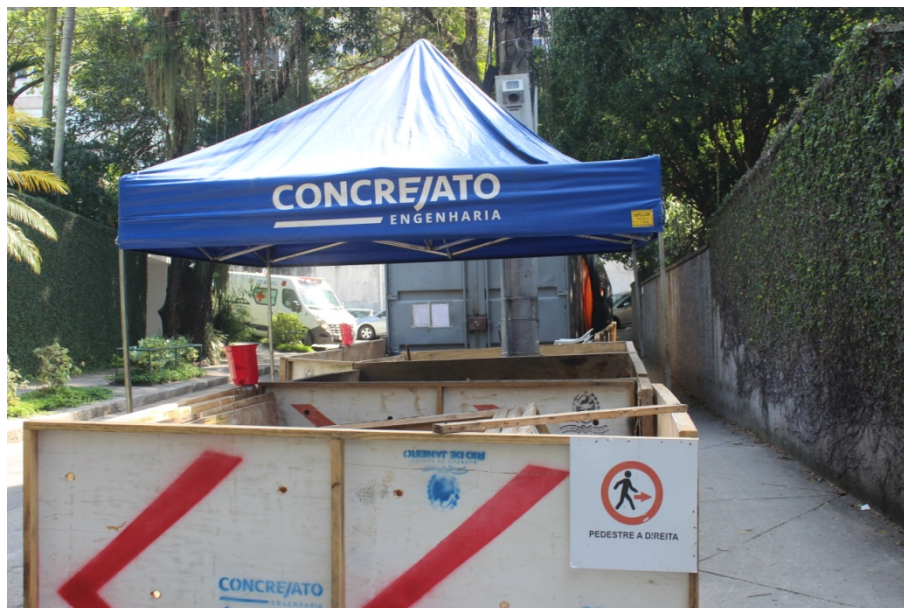
Foto 5: Local de vivência e armazenamento de material.

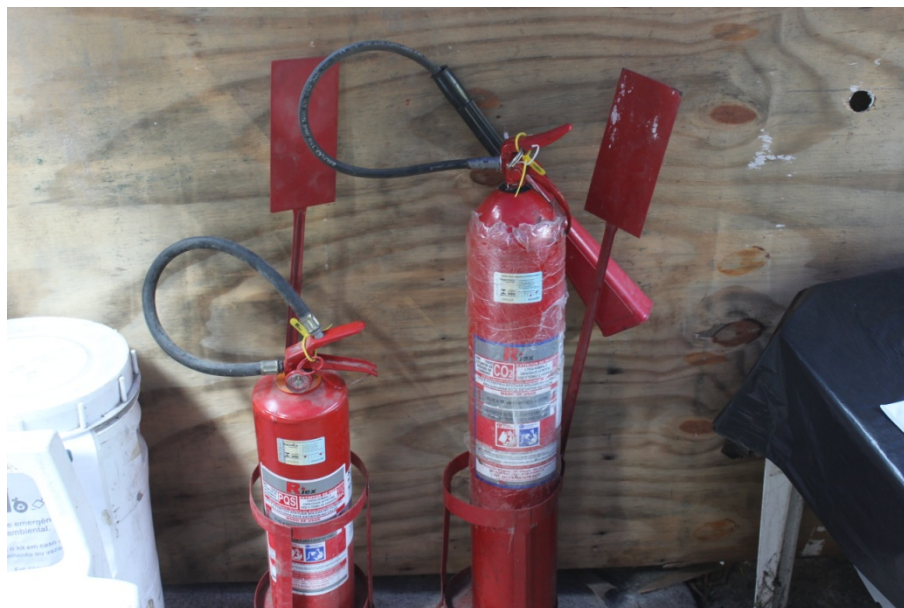
Foto 6: Extintores de incêndio presentes no local de vivência.

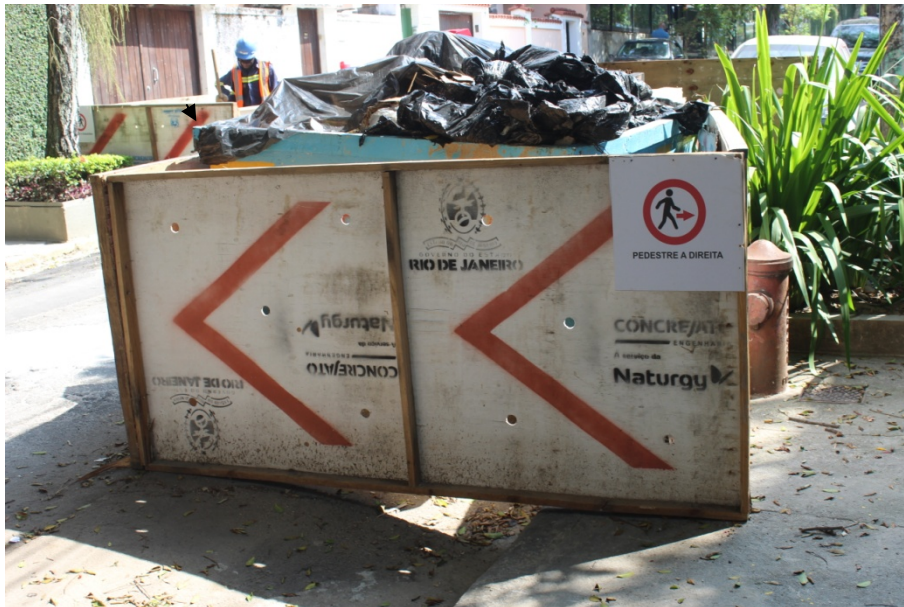
Foto 7: Caçamba em isolamento para descarte de entulho.

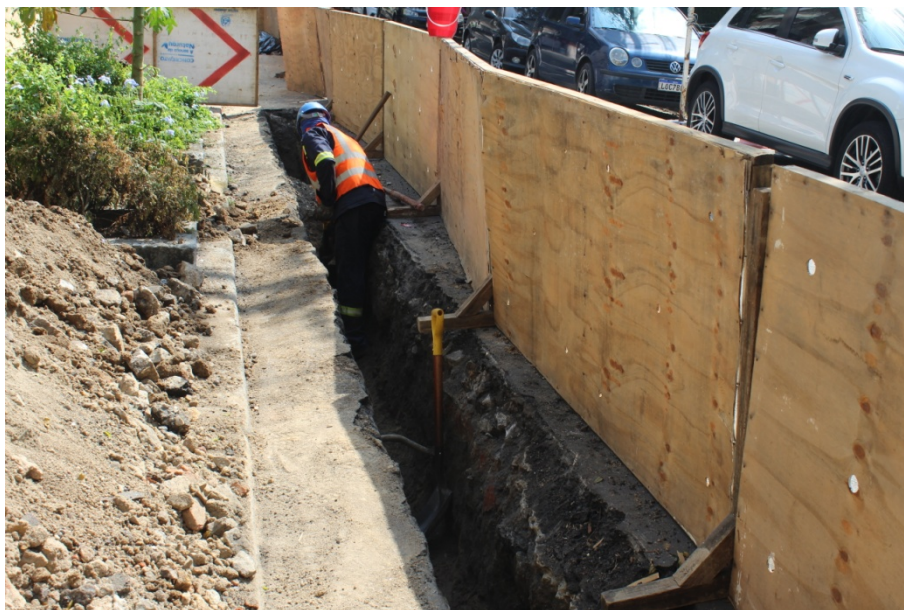
O trecho assentado no lado ímpar foi realizado por método destrutivo com tubulação PE Ø90 mm e no lado par está sendo realizado por método de inserção em rede de ferro fundido de Ø100 mm com tubulação de PE Ø63 mm.

Foto 8: Realização de abertura de vala para assentamento de tubulação de gás (lado ímpar).

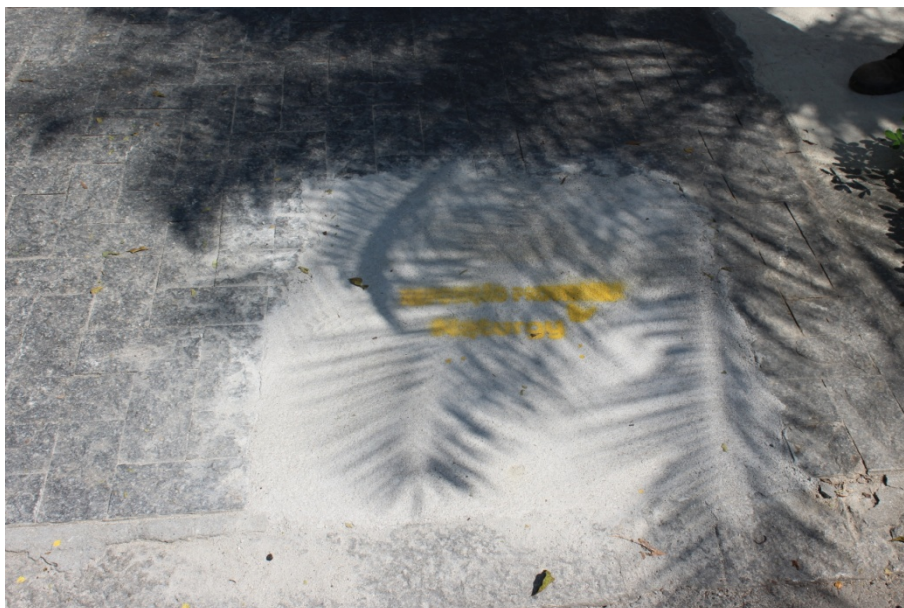
Foto 9: Recomposição provisória no passeio (lado ímpar)

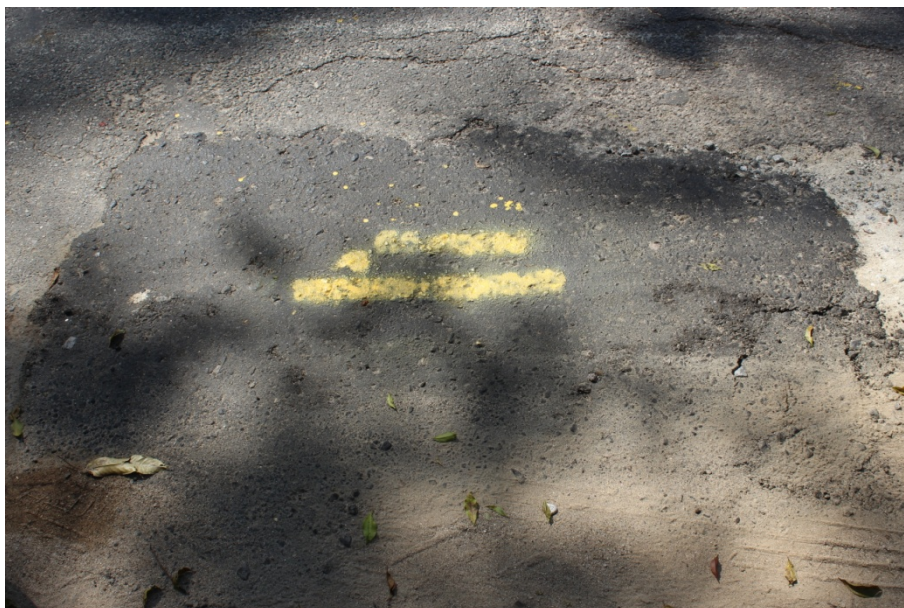
Foto 10: Recomposição provisória na via (lado ímpar).

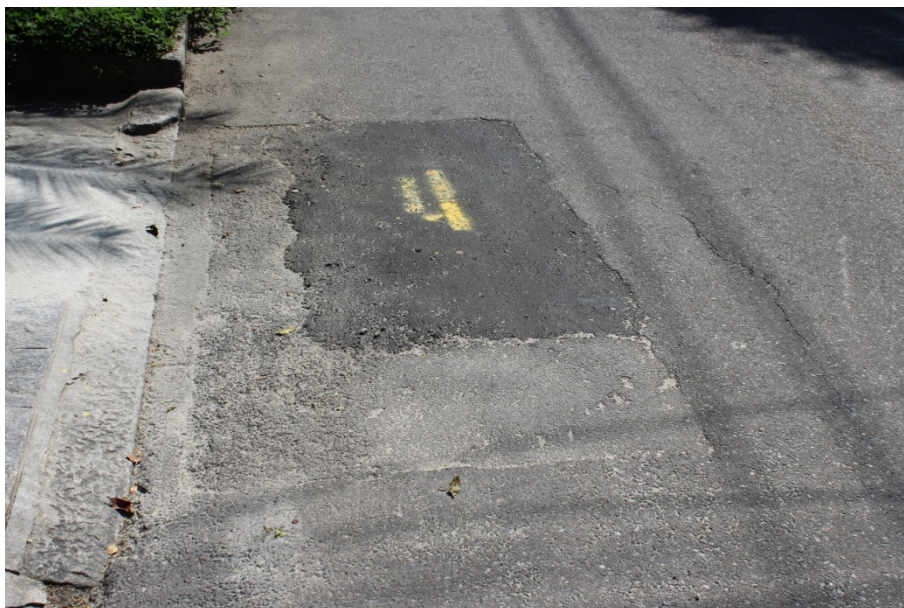
Foto 11: Recomposição provisória na via (lado ímpar).

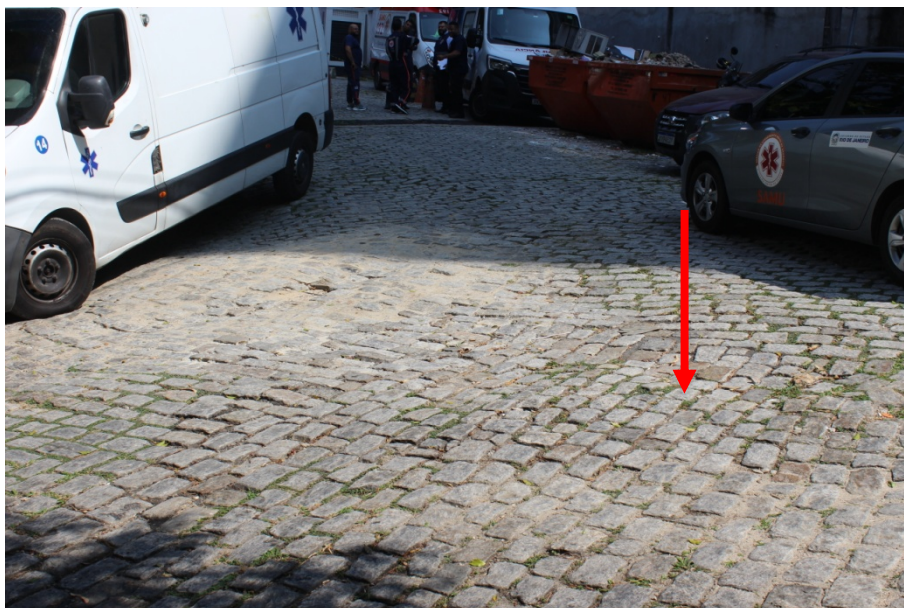
O ponto de interligação das obras está localizado na rua David Campista, e ela utiliza tubulação de ferro fundido, com cerca de 4 polegadas de diâmetro.

Foto 12: Ponto de interligação da rede (entre a rua Davi Campista e Cesário Alvim).
