| <b>1 - RF CAENE Nº:</b><br>P-027/23 | <b>2 - Data da Fiscalização:</b><br>16/03/2023 | <b>3 - Concessionária Fiscalizada:</b><br>CEG RIO |
| <b>4 - Endereço da Fiscalização:</b><br>Rodovia RJ-145, km 22 | <b>5 - Bairro(s):</b><br>Toca do Lobo | <b>6 - Município:</b><br>Piraí |
| <b>7 - Objetivo da Fiscalização:</b><br>Vistoria realizada com o objetivo de observar o estado de conservação da estação de medição da Concessionária no Município. | | |

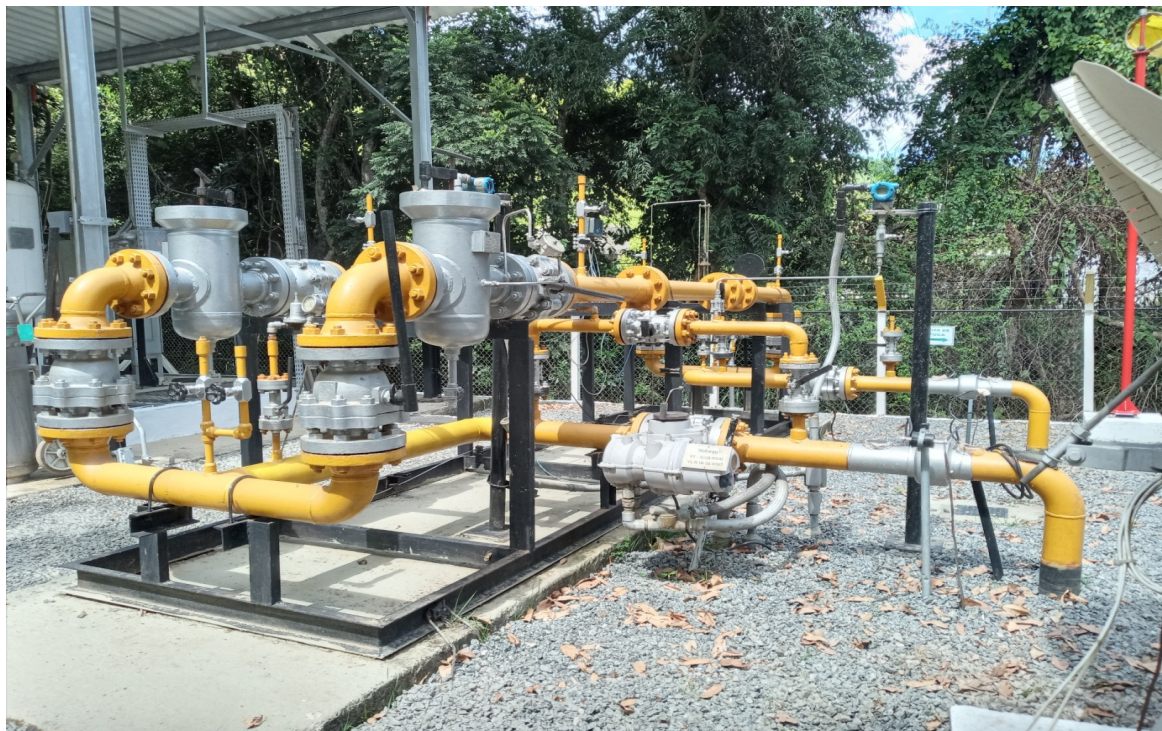
Foto 3: Estação de medição

Vistoria realizada em conjunto com a Concessionária, representada pelo funcionário Cláudio Petini, com objetivo de acompanhar o funcionamento e o estado de conservação das instalações da Estação de Medição em Pirai (Foto 3).

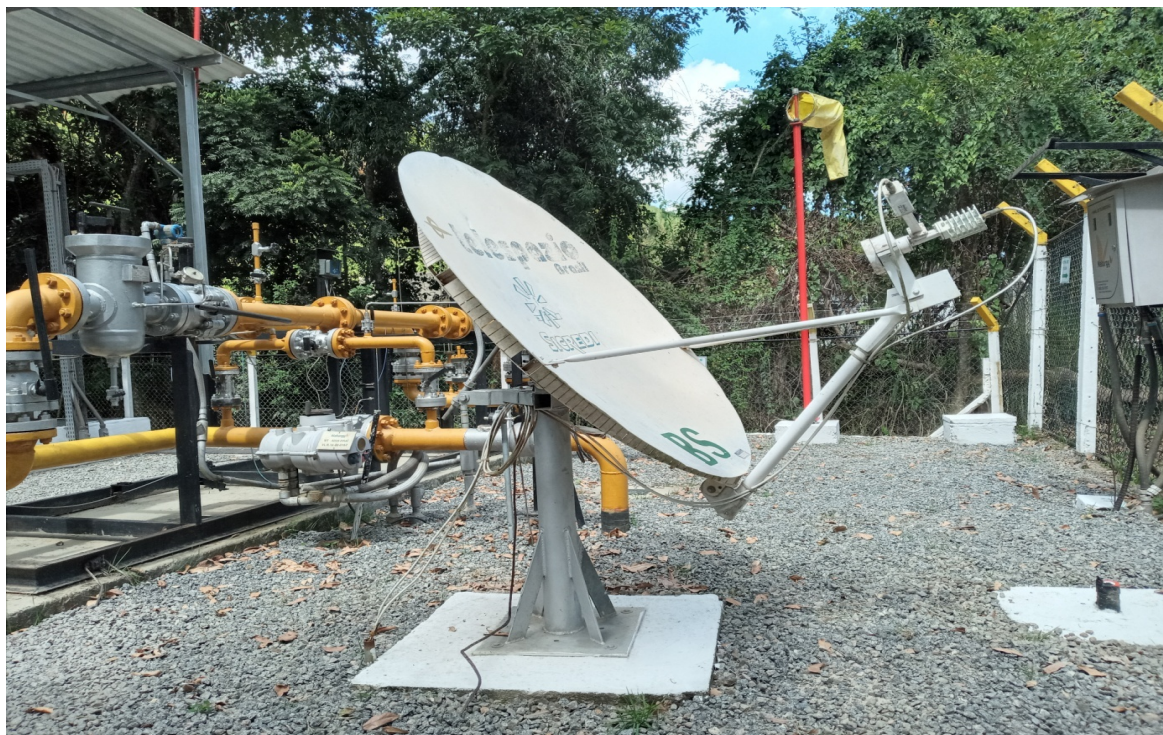
Foto 5: Antena do sistema de válvula telecomanda

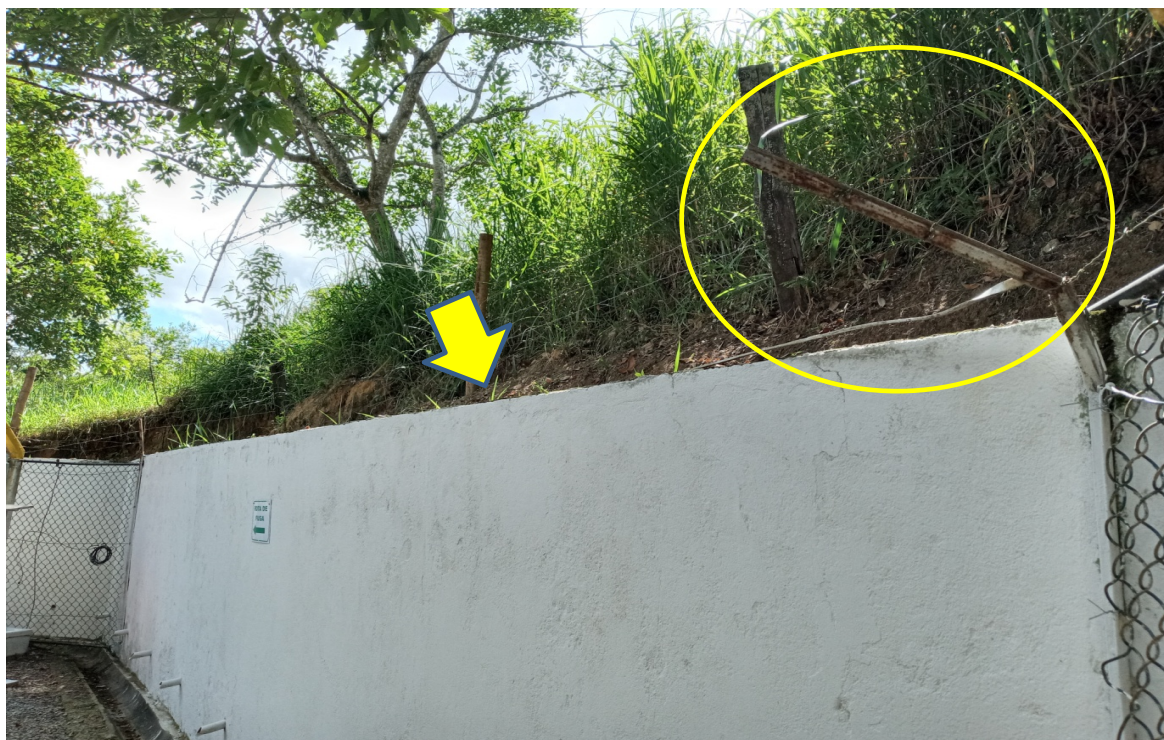
Ao compararmos o checklist realizado em vistoria com o que foi enviado pela Concessionária nos autos do segundo semestre do ano de 2022, pudemos perceber que alguns itens passaram despercebidos, a saber: verificação da cerca (Foto 8) que consta como conforme no checklist enviado e o estado geral da pintura da estação (Foto 9) que também consta como conforme no checklist enviado. E também o estado da cobertura que consta como conforme e na verdade não há cobertura na estação de medição.

Foto 8: Ausência de cercamento sobre o muro e elemento de fixação do arame enferrujado

Desta forma, se faz necessária maior atenção no tratamento dos checklists, estando os itens pontuados ou não, pois todos os pontos trazidos são de relevância para o perfeito funcionamento da estação e garantia da segurança operacional e pessoal.

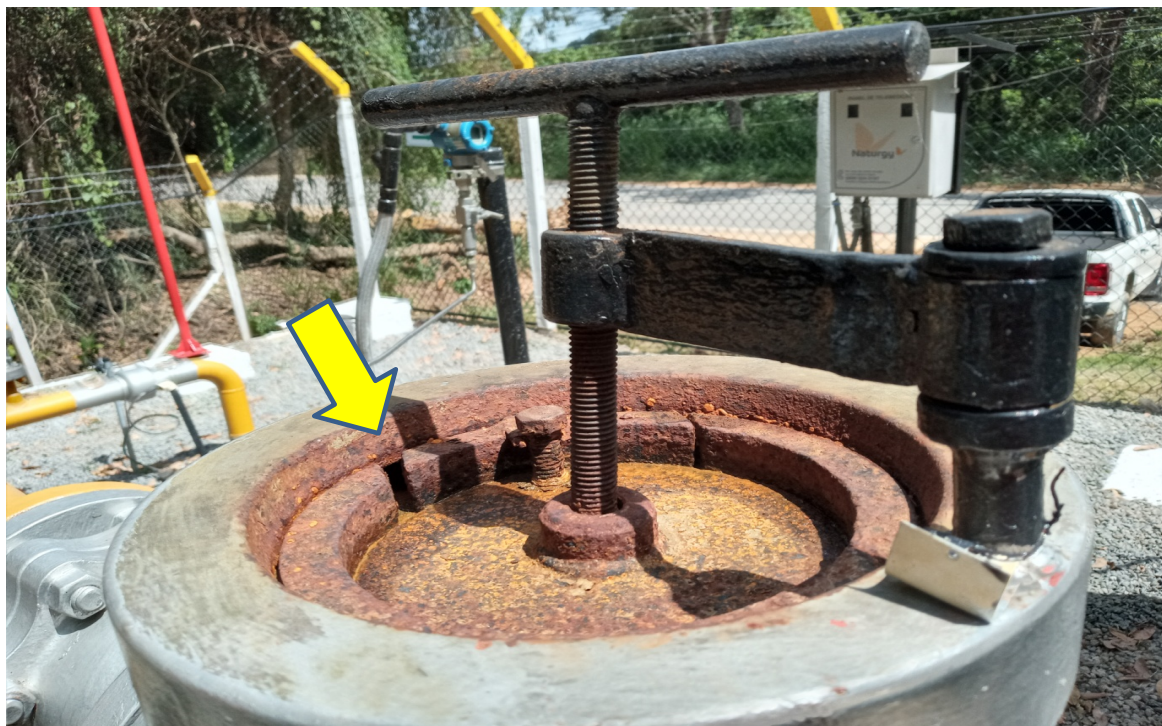
Foto 9: Parte superior do filtro apresentando corrosão

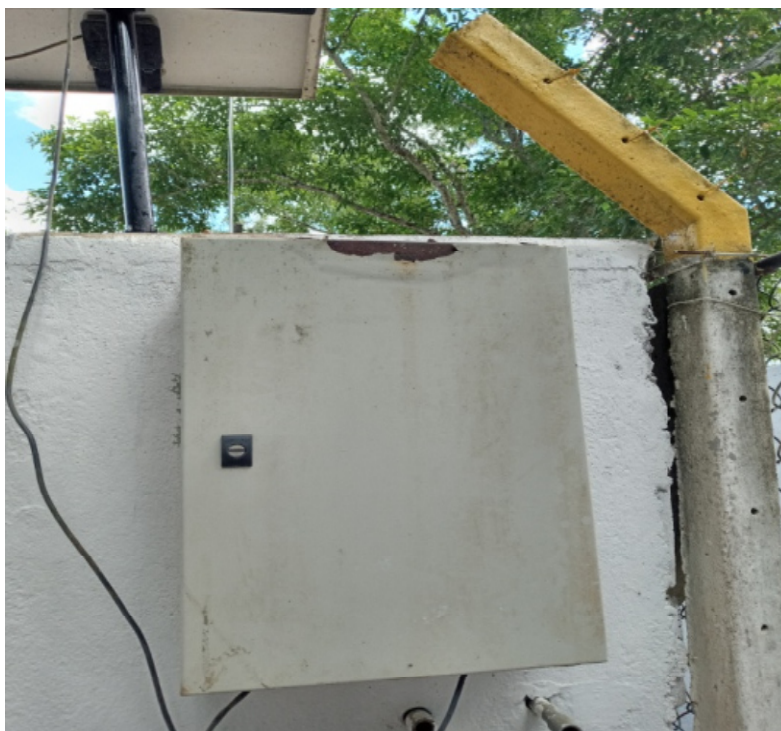
Foto 11: Painel de bateria estacionária apresentando corrosão

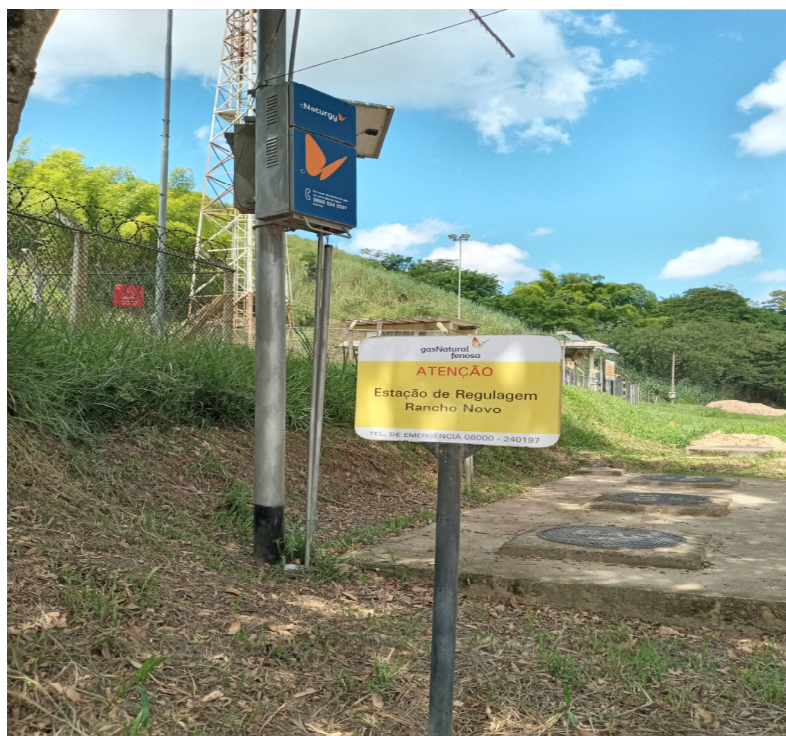
Foto 14: Estação Subterrânea de Reglagem

Esta estação recebe gás a partir do ponto de entrega da NTS a uma pressão de 34 bar e é transportado até uma estação subterrânea (Foto 14), situada em área externa próxima à estação, onde a pressão é reduzida para 16 bar. A partir desse ponto é feita a distribuição para o município de Pirai, a fim de abastecer Postos de GNV e Condomínio Industrial em tubulação de aço DN 150 mm e também para abastecimento do município de Barra do Pirai através de tubulação em aço e DN 100 mm.
