## RELATÓRIO DE FISCALIZAÇÃO

| <b>1 – Nº de Relatório (RF CAENE):</b><br>P-028/24 | <b>2 – Data da Fiscalização:</b><br>30/04/2024 | <b>3 – Concessionária Fiscalizada:</b><br>CEG |
| <b>4 – Endereço:</b> Rua Justiniano da Rocha | <b>5 – Bairro (s):</b> Vila Isabel | <b>6 – Município/UF:</b> Rio de Janeiro/RJ |

| <b>Número do Projeto:</b> RJ-VIL-53073/2023 | | <b>Tipo de obra:</b> Renovação de rede | | <b>Interna</b> | <b>Externa</b> | X |

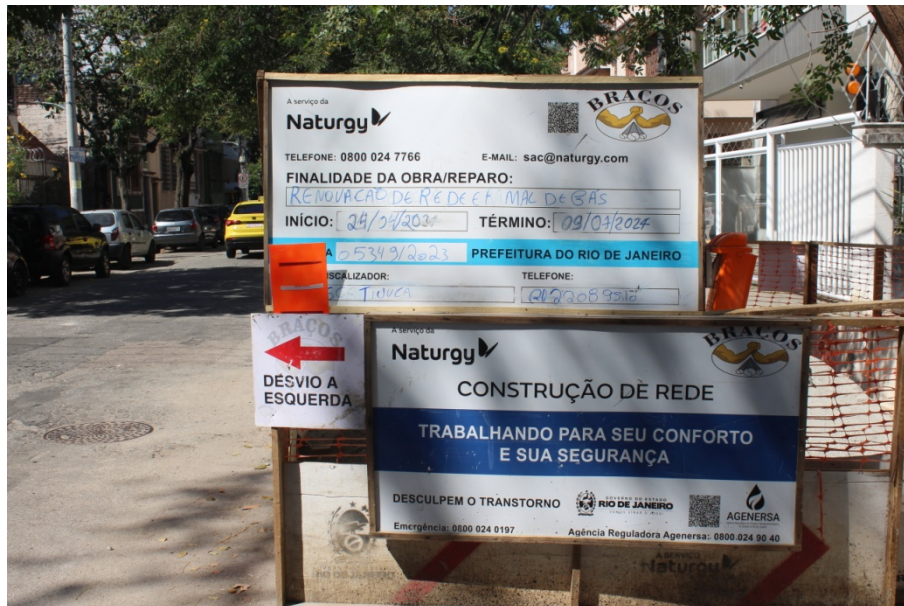
Foto 1: Identificação da obra.

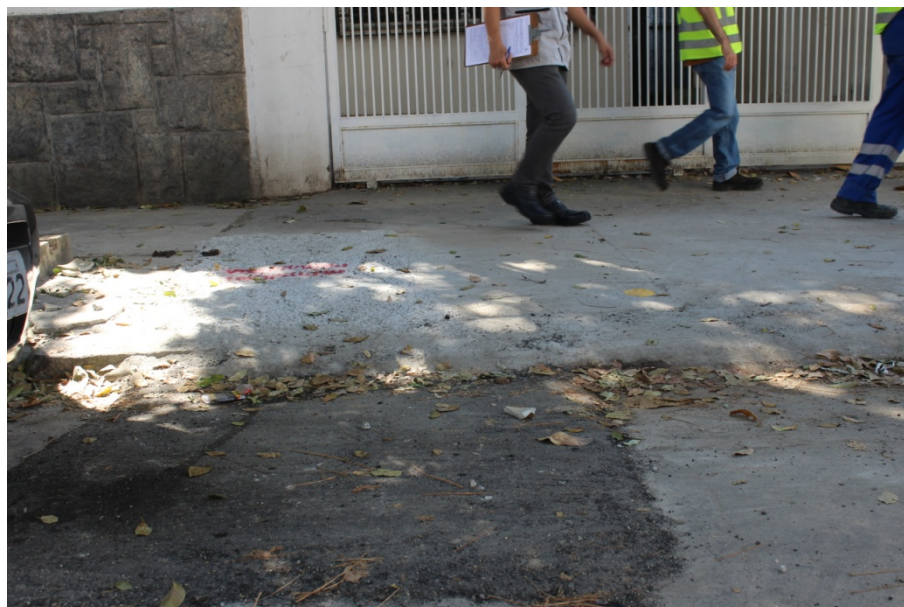
Foto 2: Recomposição provisória na via e no passeio (lado ímpar)

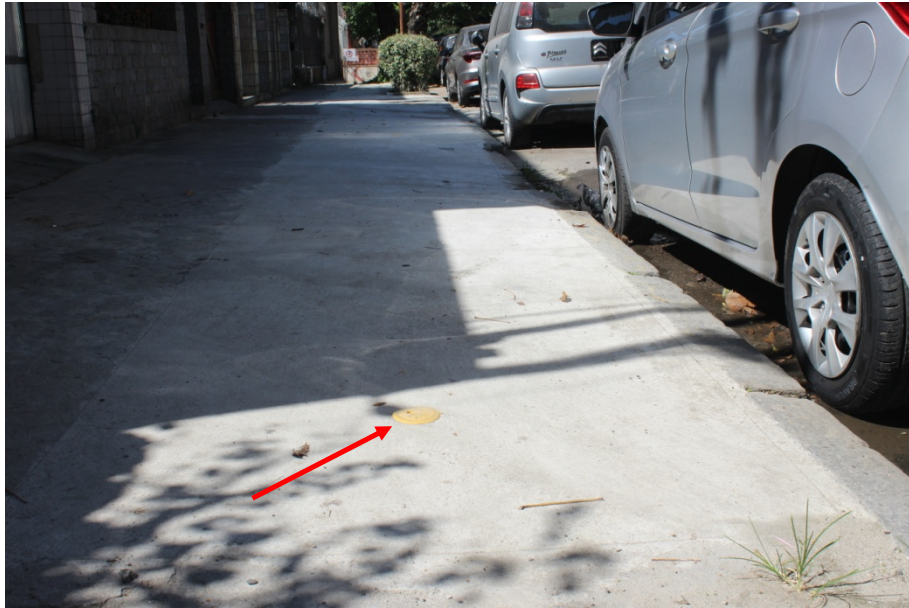
Foto 3: Recomposição e marco plano no passeio (lado ímpar)

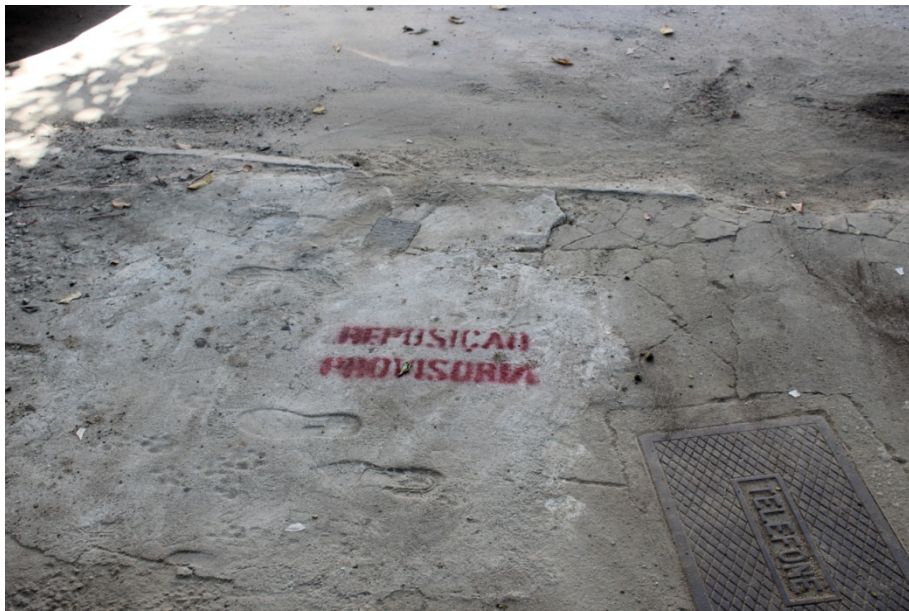
Foto 4: Recomposição provisória (lado ímpar).

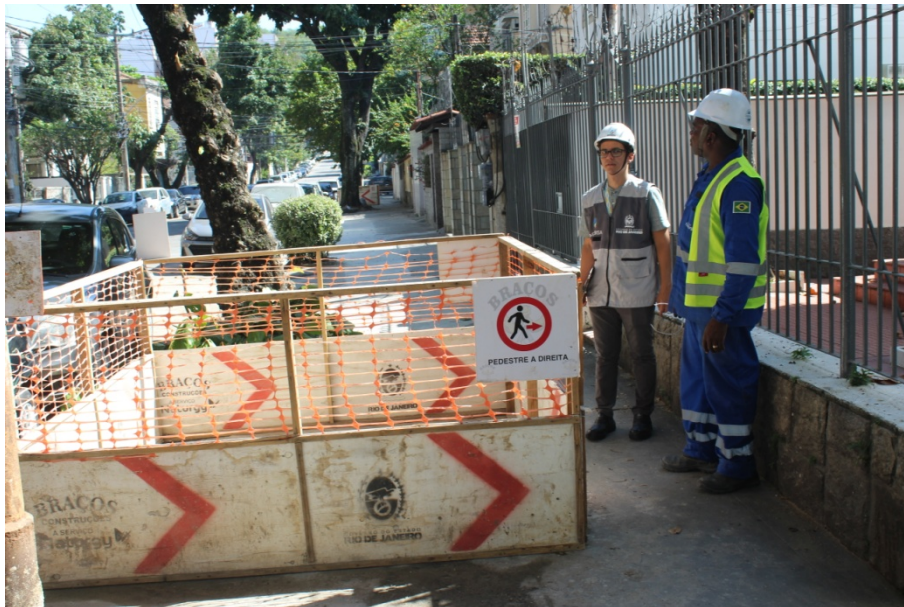
Foto 5: Isolamento de obra e sinalização de desvio de pedestre.

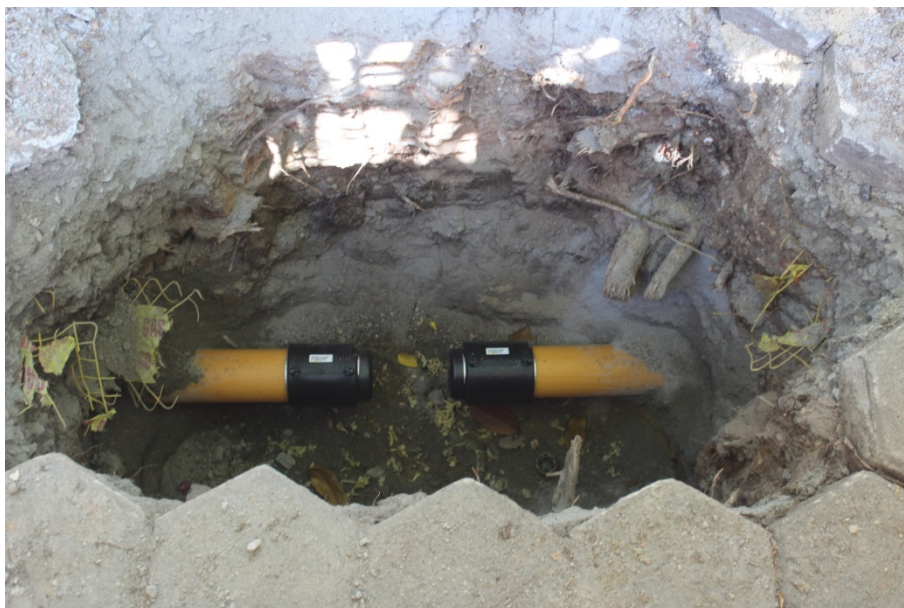
O gestor da obra nos informou ainda que ao testar a rede de PE Ø110 mm verificou-se a ocorrência de escapamento, diante disto a rede foi seccionada para detectar a origem do escapamento, conforme demonstrado na foto 6.

Foto 6: Rede PE Ø110 mm seccionada para identificar origem de escapamento (lado par)

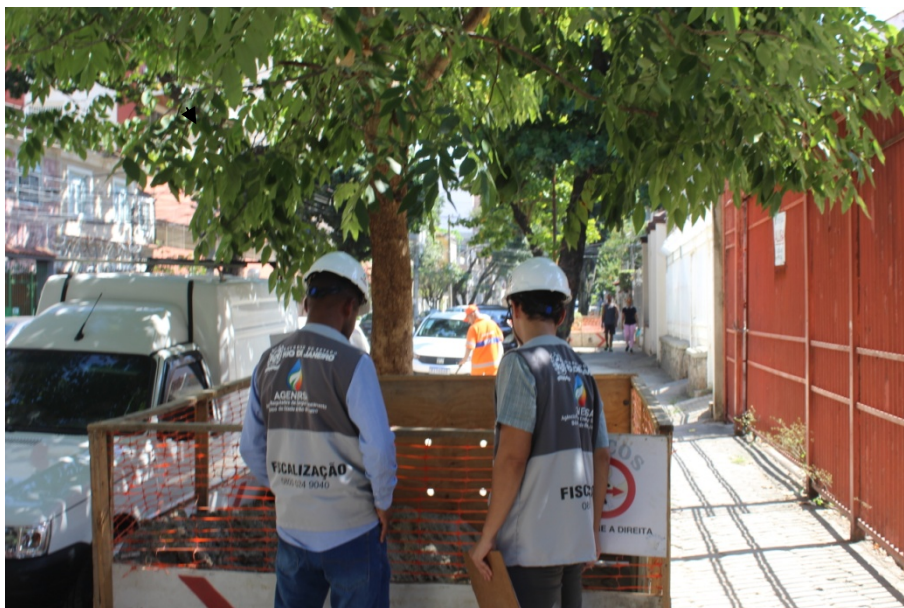
Foto 7: Inspeção em trecho de obra (AGENERSA)

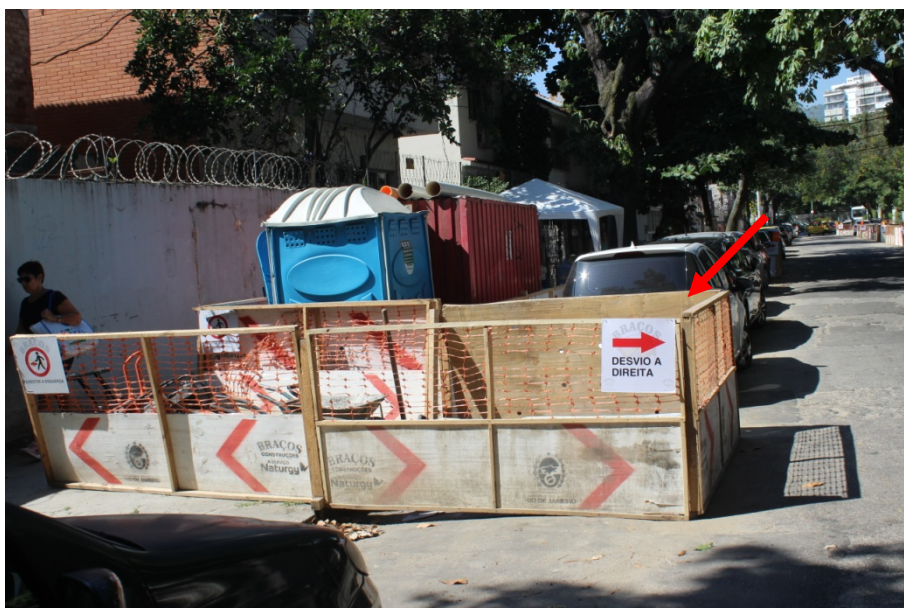
05. Ausência de placa de sinalização noturna (foto 8).

No decorrer da vistoria foi verificada a ausência de placa de sinalização noturna em um isolamento de obra conforme demonstrado na foto 8, entretanto, ainda no decorrer da vistoria a questão pontuada foi corrigida, conforme pode ser observado na foto 16.

Foto 8: Isolamento de obra sem sinalização noturna.

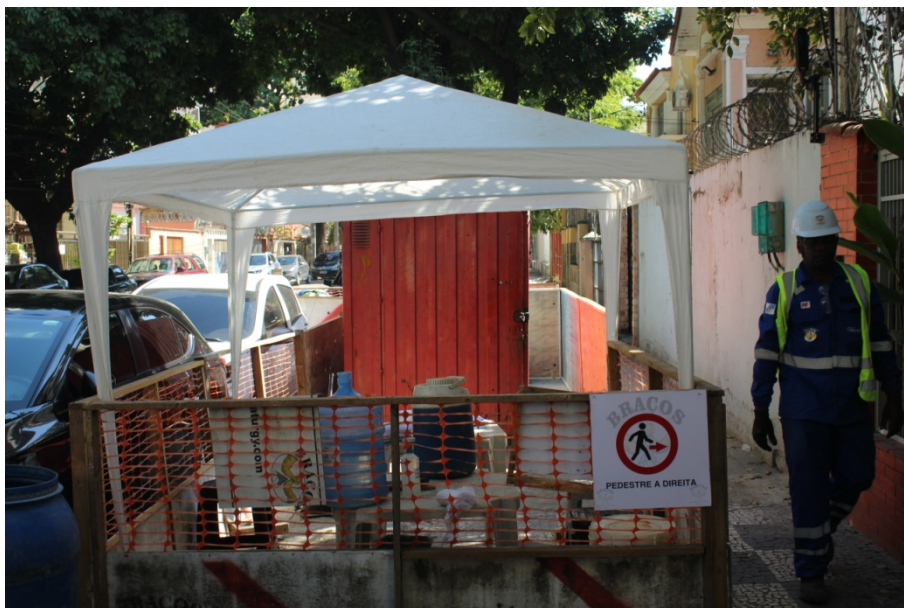
Foto 9: Local de vivência

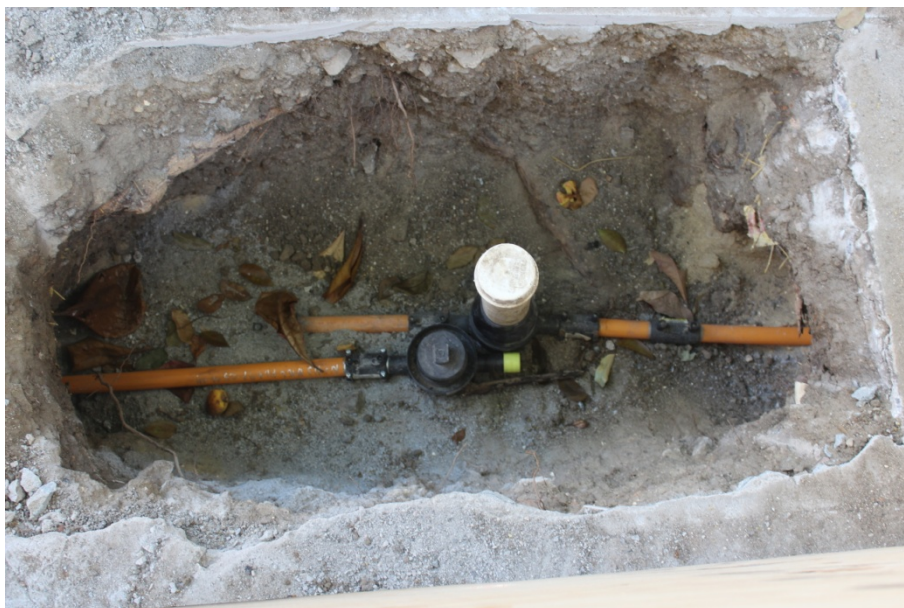
Foto 10: Ramal de PE Ø32 mm e válvula de bloqueio do ramal

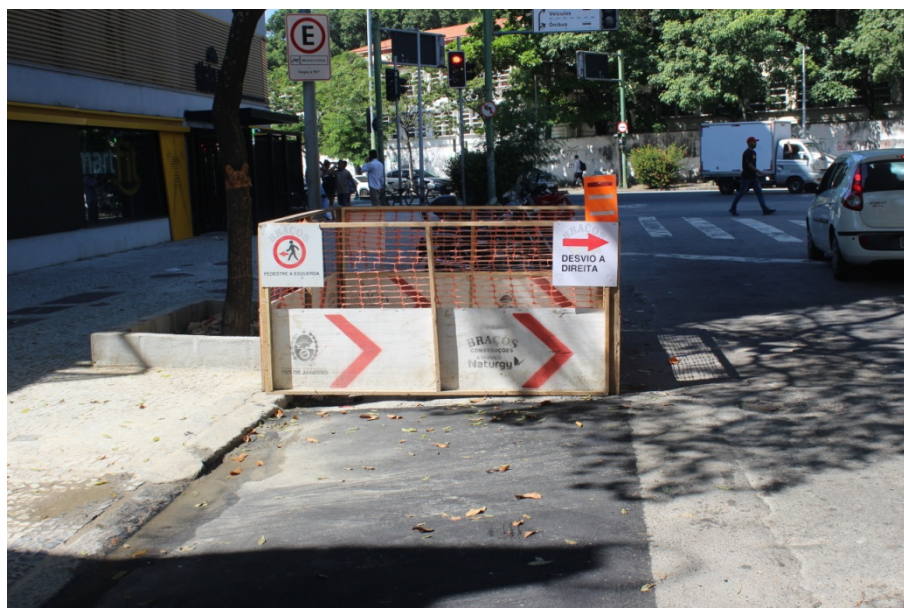
Foto 11: Recomposição na via e ponto de interligação da rede (lado ímpar).

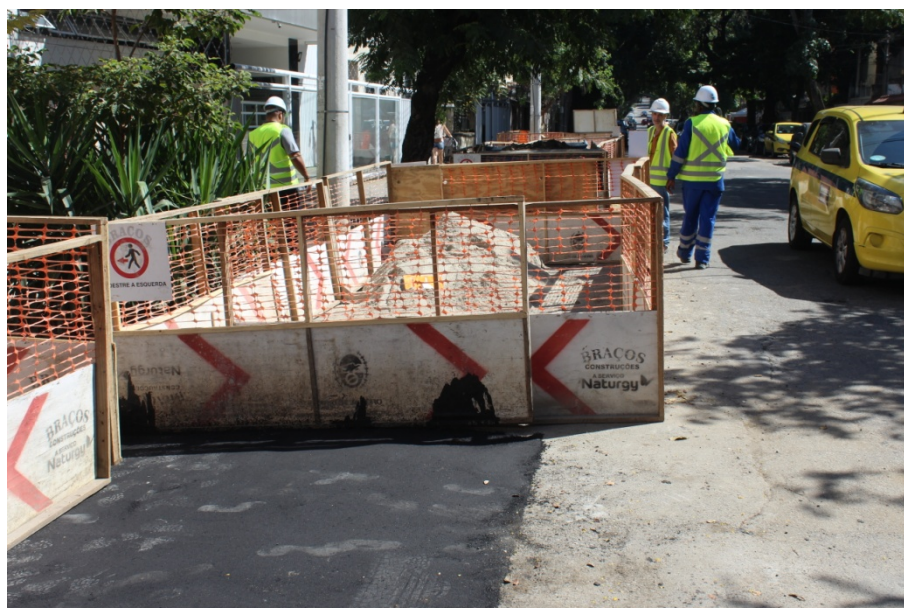
Foto 12: Recomposição na via e isolamento de obra (lado par).

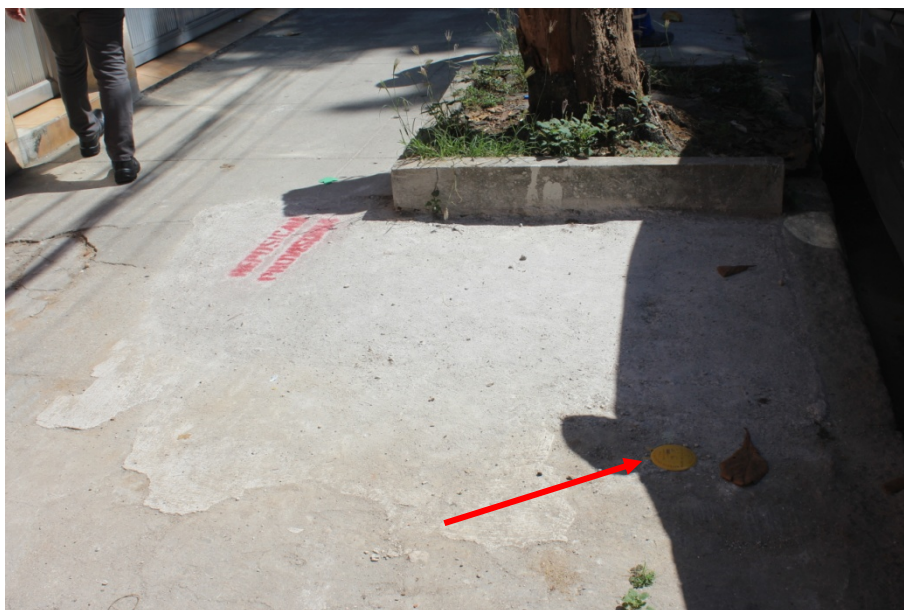
Foto 13: Recomposição provisória no passeio e marco plano (lado par).

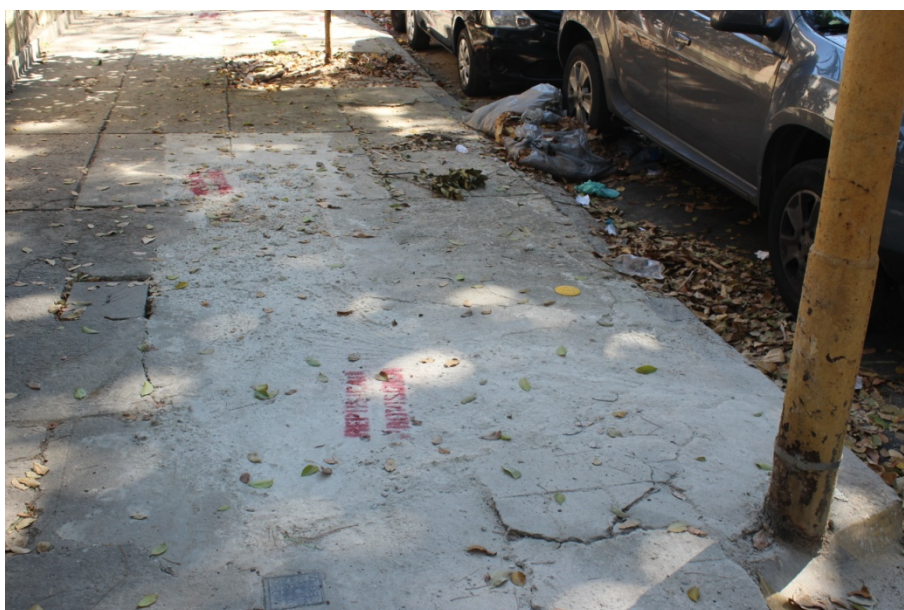
Foto 14: Recomposição provisória no passeio (lado par).

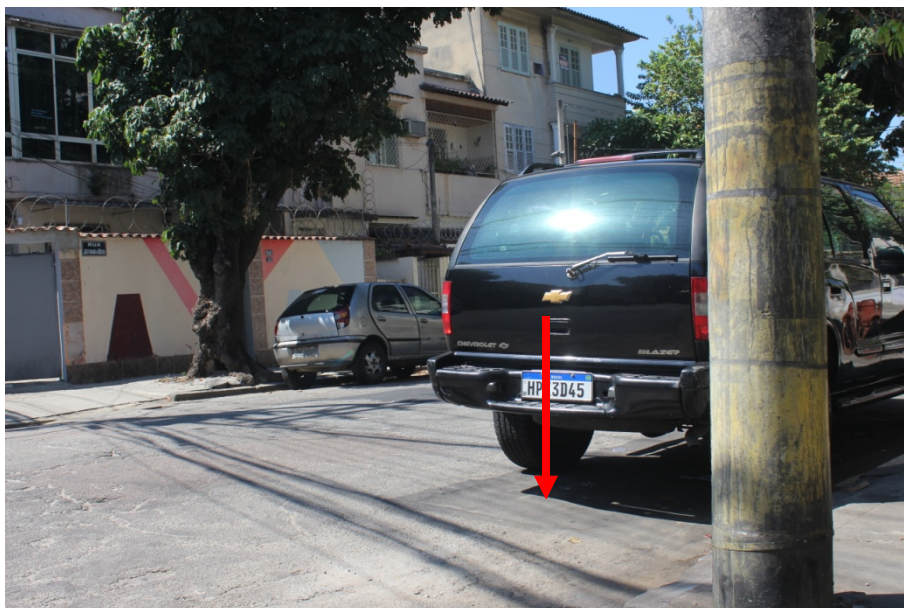
Foto 15: Ponto de interligação da rede (entre a rua Marechal Zenóbio da Costa e Rua Justiniano da Rocha)

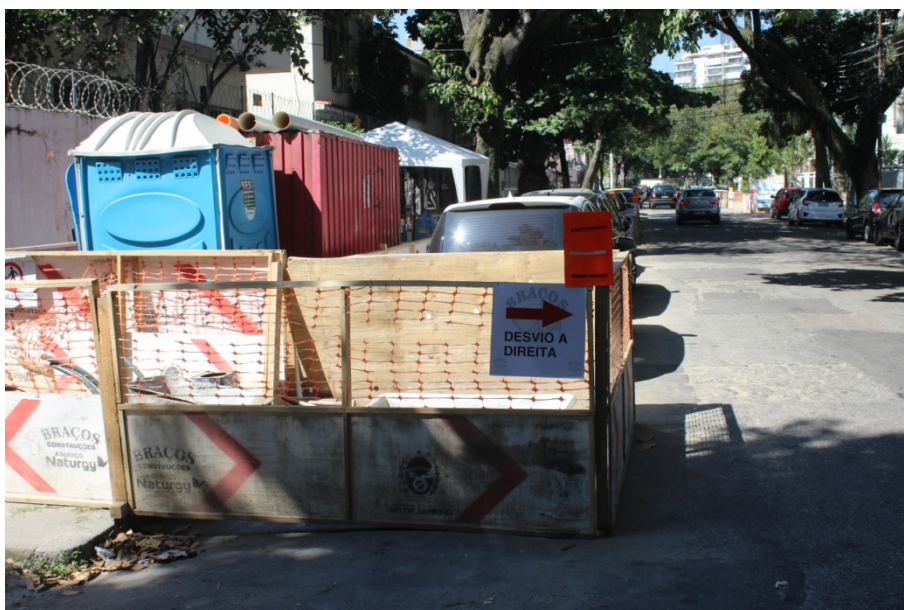
Foto 16: Placa de sinalização noturna instalada.
