## RELATÓRIO DE FISCALIZAÇÃO

| <b>1 – Nº de Relatório (RF CAENE):</b><br>P-028/25 | <b>2 – Data da Fiscalização:</b><br>24/02/2025 | <b>3 – Concessionária Fiscalizada:</b><br>CEG Rio |

**7 – Objetivo da Fiscalização:**  
Fiscalização realizada com o objetivo de verificar o estado de conservação da Estação de Regulagem e Medição da Concessionária no município de Campos dos Goytacazes/RJ.

| <b>Número do Inventário:</b><br>ERM-D-R42.00-0028 | <b>Nome da Estação:</b><br>ETC Campos dos Goytacazes | <b>Zona:</b> Noroeste Fluminense |

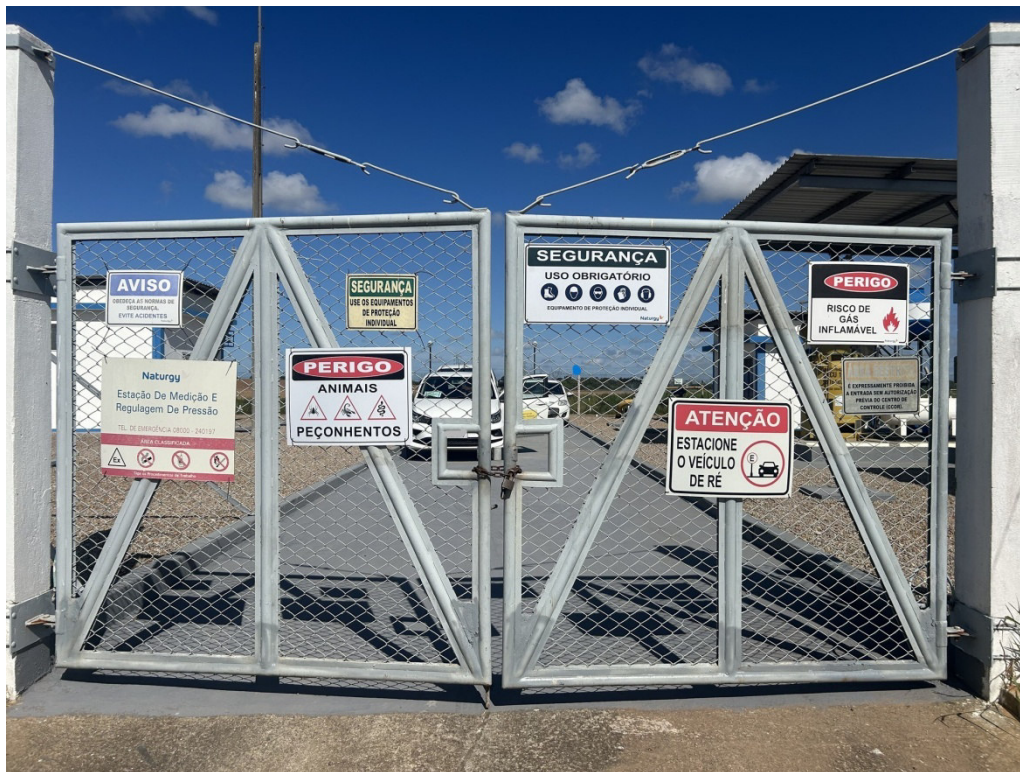
Foto 1: Entrada da ETC com sinalizações de segurança.

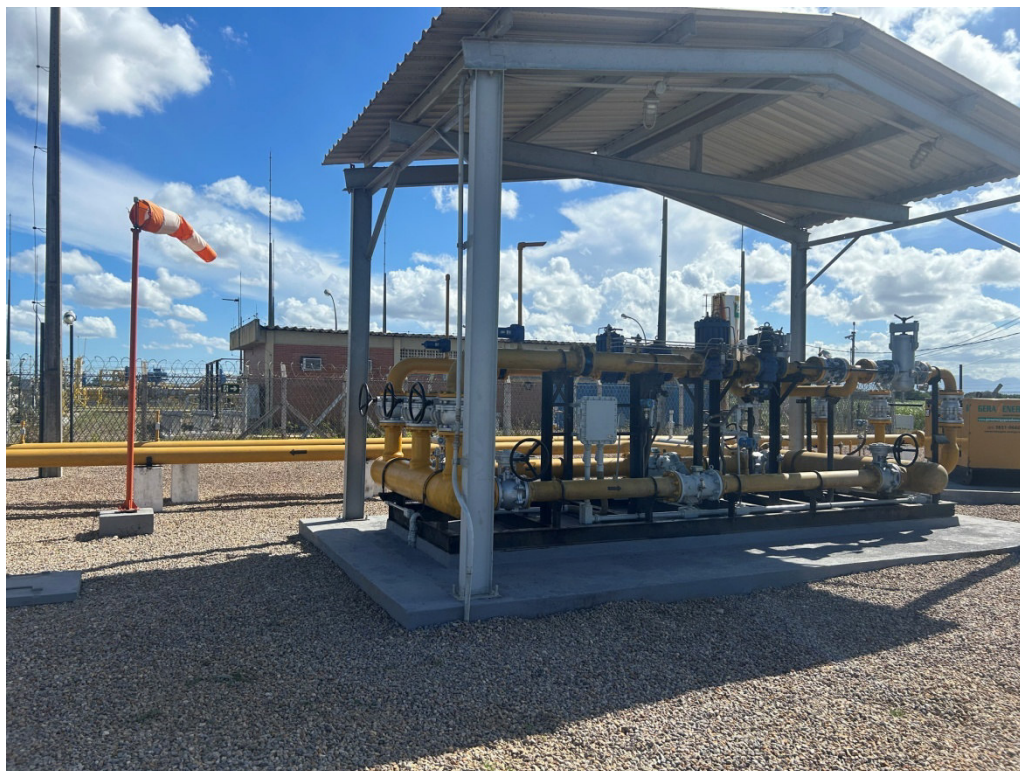
Foto 2: Vista da estação de regulagem e medição.

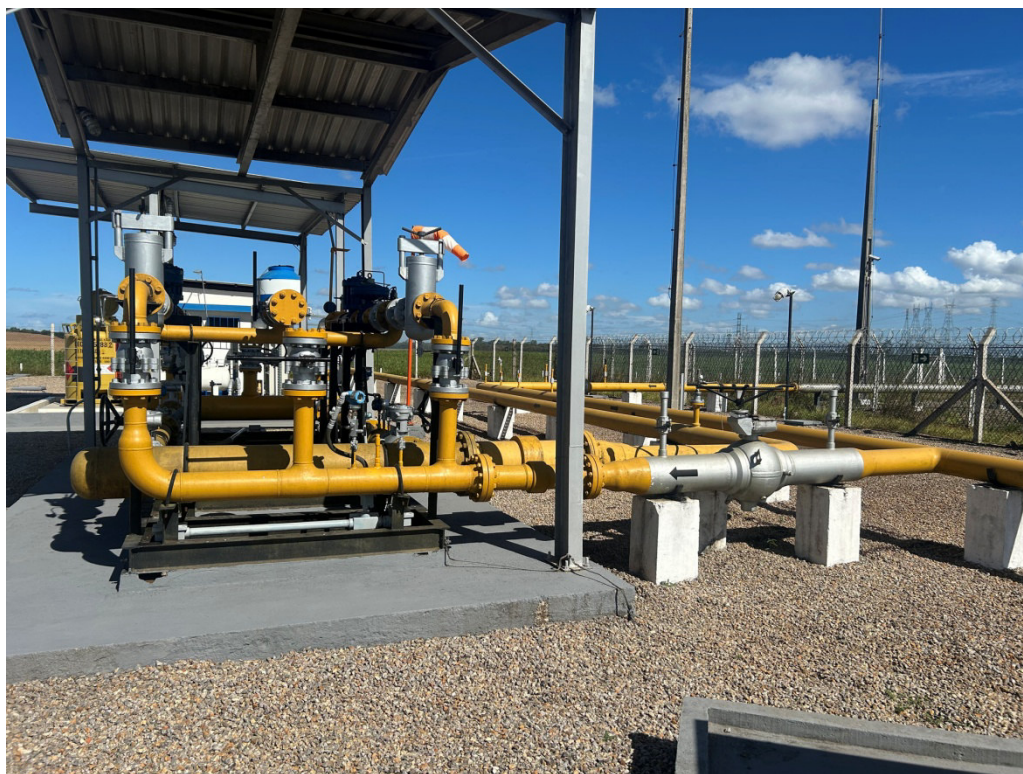
A estação recebe o gás do GASCAV (Gasoduto Cabiúnas-Vitória), no ponto de entrega da Transportadora Associada de Gás S/A - TAG (foto 3), reduzindo a pressão de 35 para 16 bar para abastecer o município de Campos.

Foto 3: Estação de regulação e medição, que se conecta ao ponto de entrega da TAG pelo gasoduto à direita.

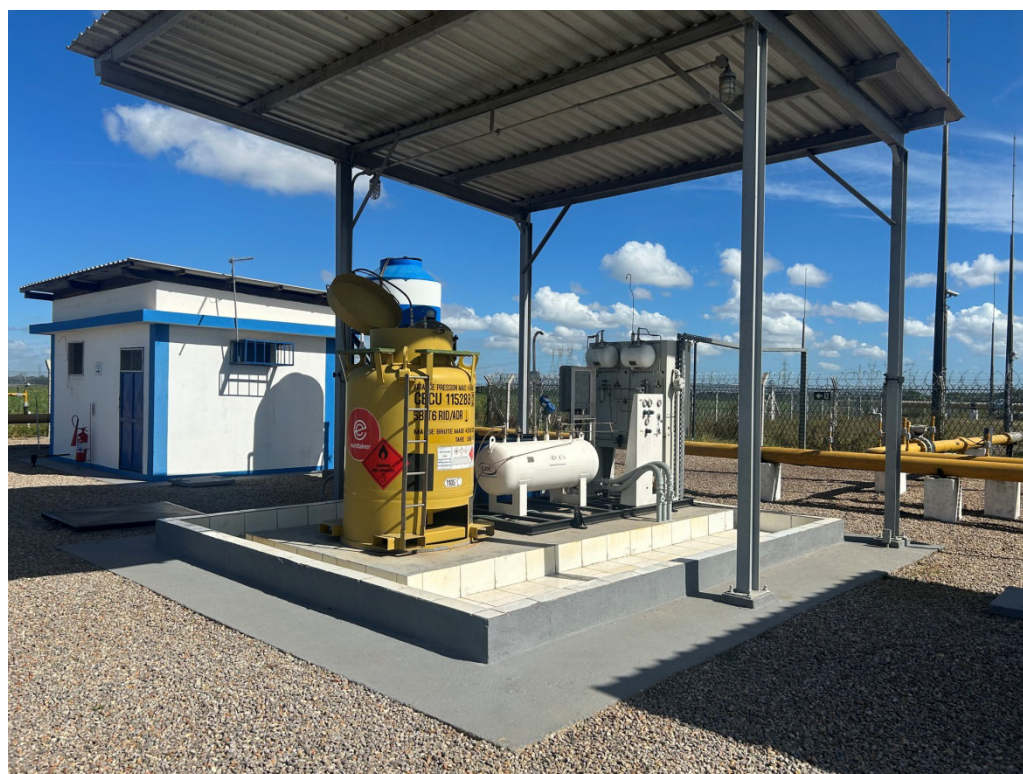
A estação conta com um sistema de odorização (foto 4), que injeta um agente odorante na linha de saída de gás. A dosagem é analisada por um cromatógrafo (foto 7) e monitorada por um sistema de telemetria.

Foto 4: Câmara de cromatografia e estação de odorização.

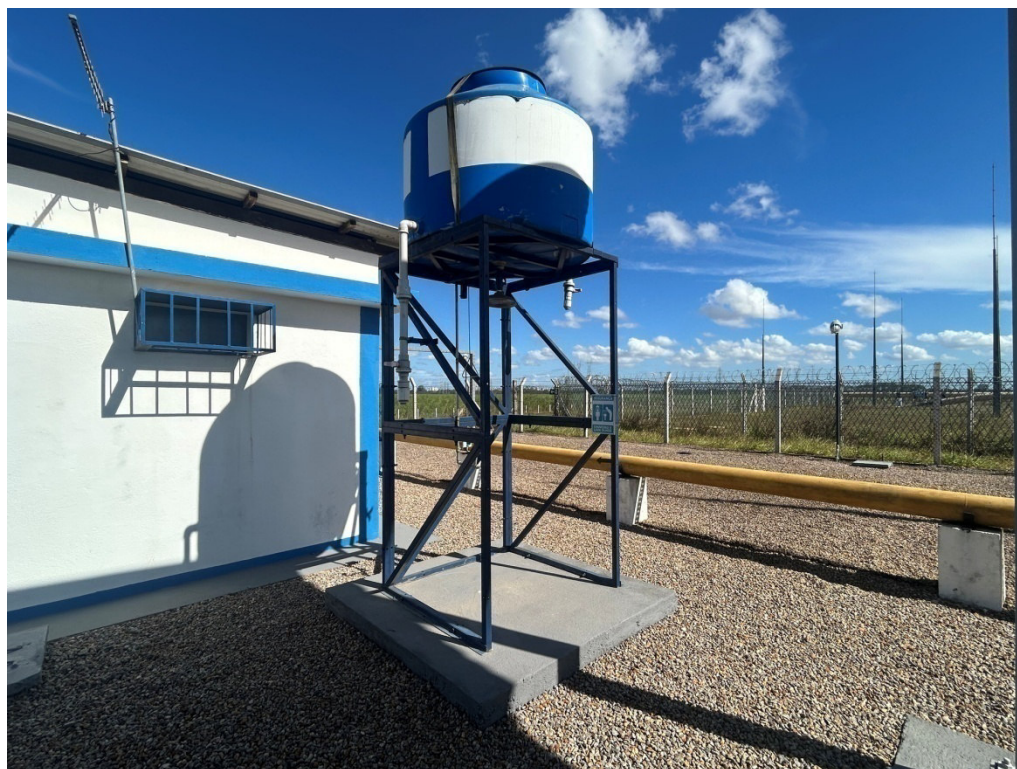
Foto 5: Chuveiro de emergência.

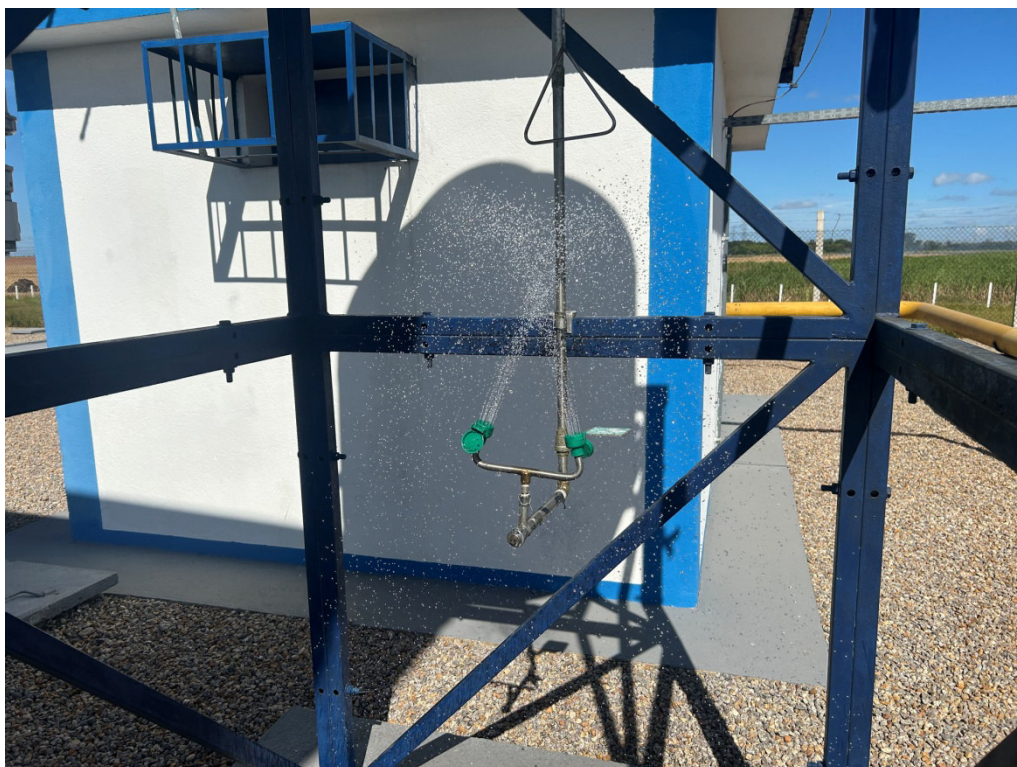
Foto 6: Lava-olhos do chuveiro em funcionamento.

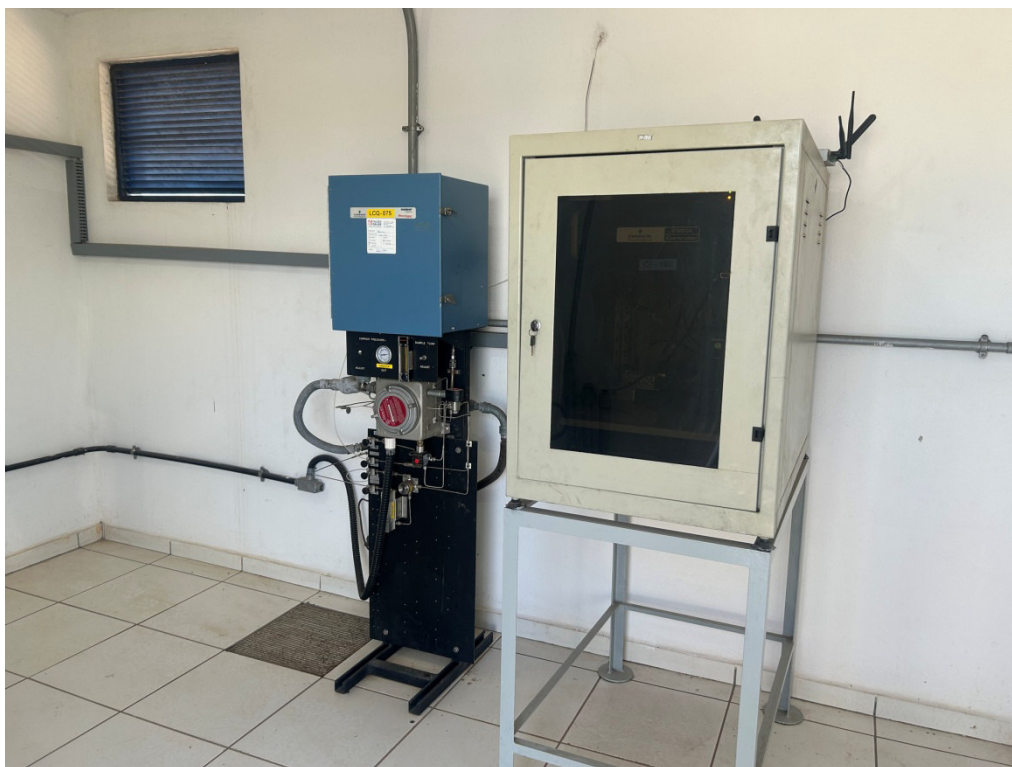
Foto 7: Sistema de cromatografia.

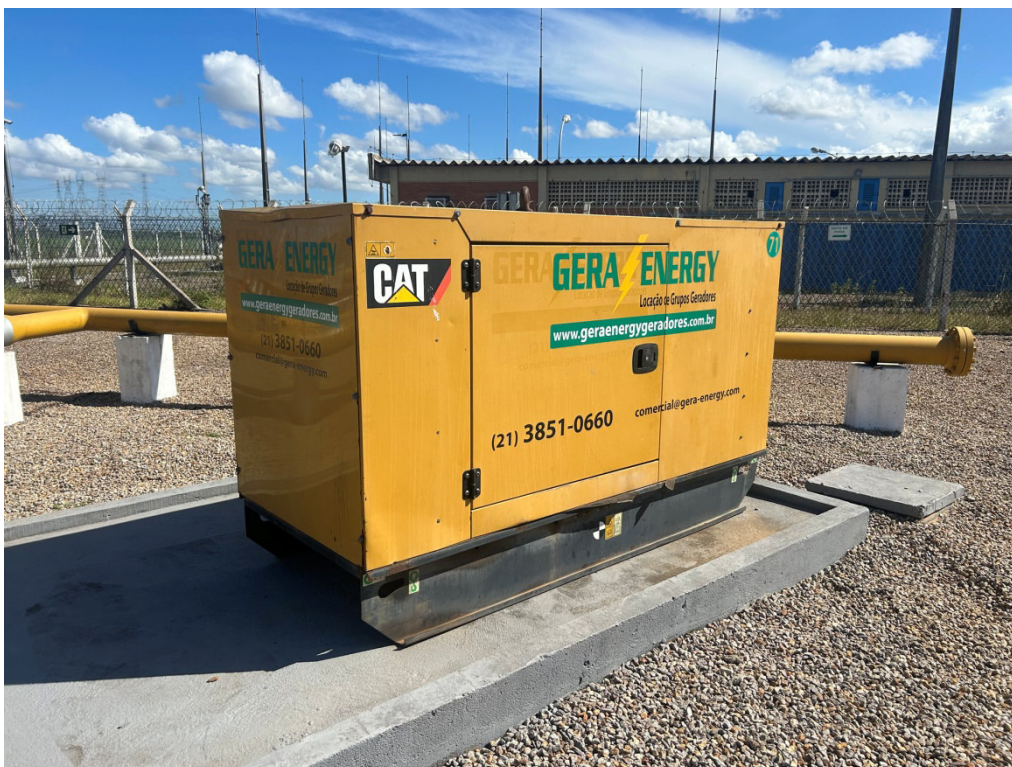
Também foi instalado um gerador na estação devido às constantes quedas de energia nessa região rural, conforme informado pelo funcionário Jayme (foto 8).

Foto 8: Gerador de energia.

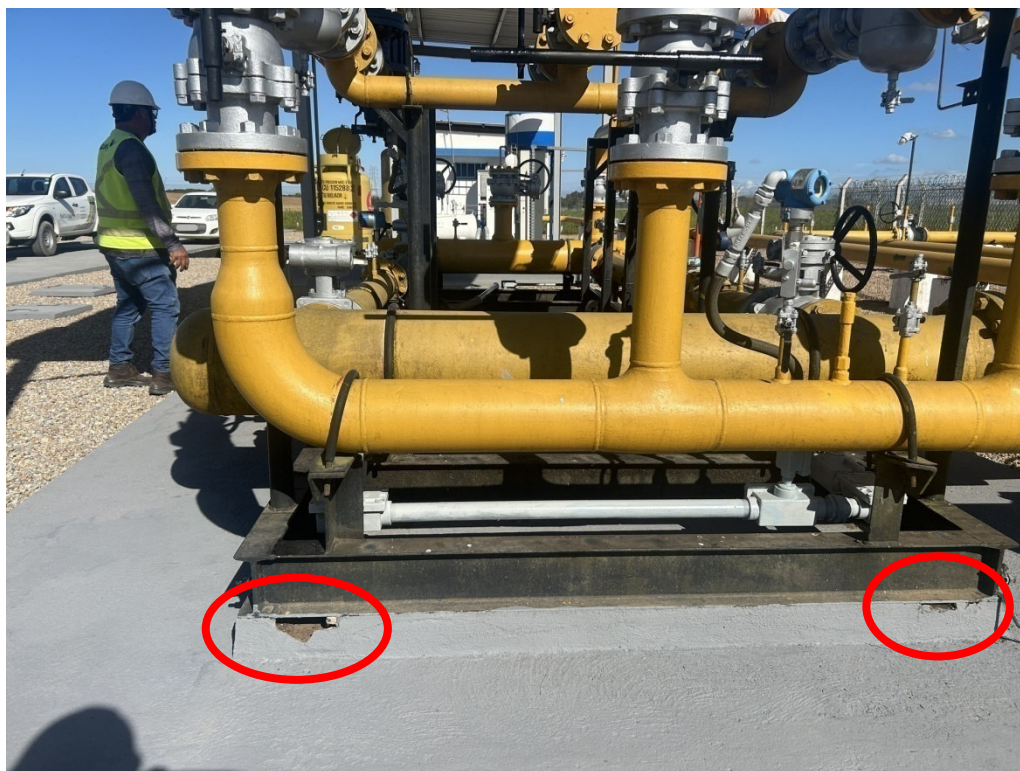
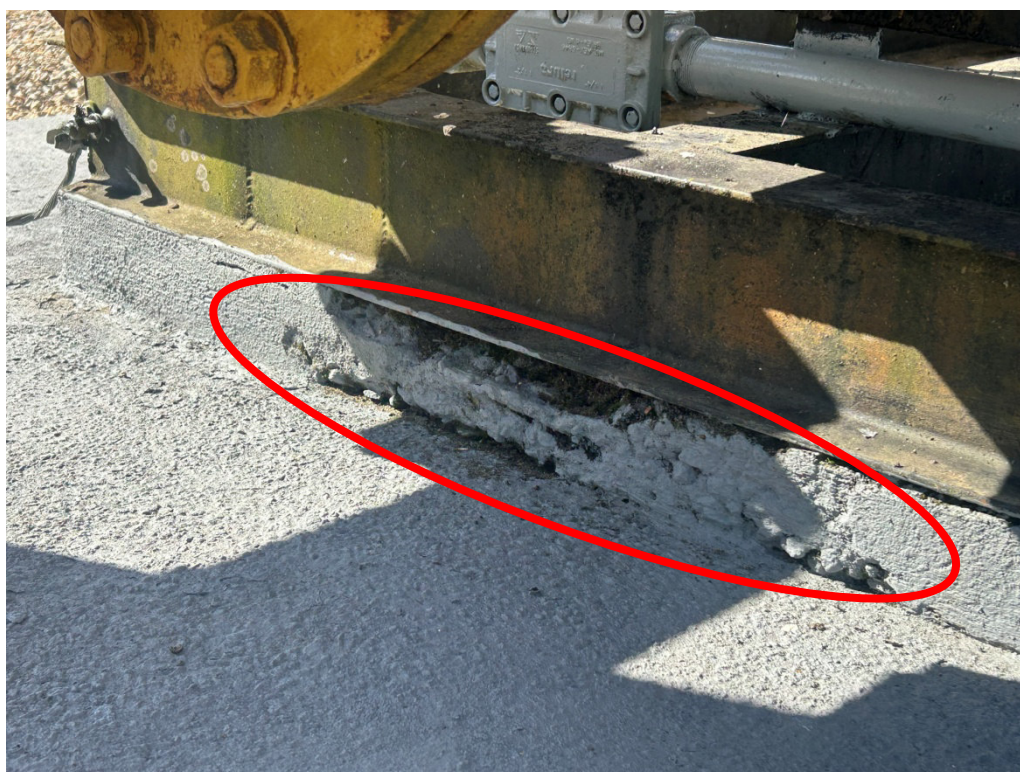
| ITENS DE VERIFICAÇÃO | CONFORME | NÃO CONFORME | NÃO SE APLICA |
|---|---|---|---|
| 04. Piso | | X | |

04. Desgastes na base de concreto sob a estação de regulagem e medição (fotos 9 e 10).  
05. Falha na cerca (foto 11).  
18 e 19. Não disponíveis.

Foto 9: Desgastes visíveis na base de concreto sob a estação de regulagem e medição.

Foto 10: Desgaste visível na base de concreto sob a estação de regulagem e medição.

Durante a fiscalização, foram identificados desgastes na base de concreto sob a estação de regulação e medição (fotos 9 e 10), além de uma falha na cerca da estação. No entanto, todas essas irregularidades foram corrigidas a nosso pedido (fotos 12-16). Por outro lado, constatou-se que o Laudo de Exigências e o Certificado de Aprovação do CBMERJ não estavam em conformidade.

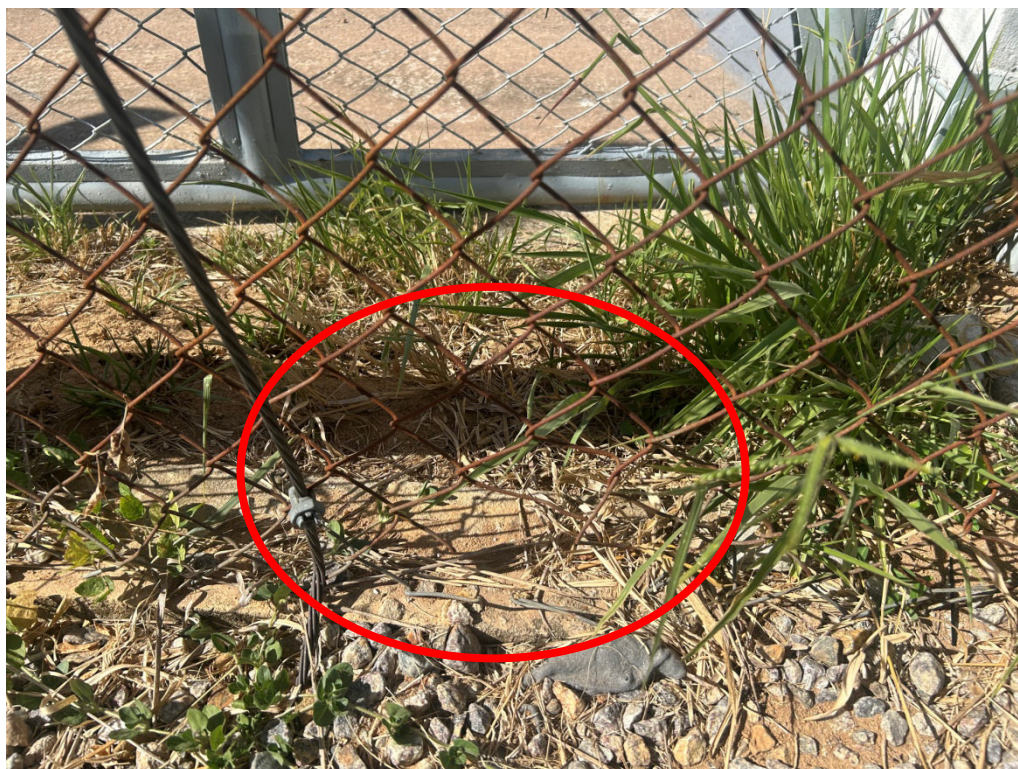
| ITENS DE VERIFICAÇÃO | CONFORME | NÃO CONFORME | NÃO SE APLICA |
|---|---|---|---|
| 05. Cerca/Muro | | X | |

Foto 11: Falha visível na cerca.
