## RELATÓRIO DE FISCALIZAÇÃO

| <b>1 – Nº de Relatório (RF CAENE):</b><br>P_029_25 | <b>2 – Data da Fiscalização:</b><br>24/02/2025 | <b>3 – Concessionária Fiscalizada:</b><br>CEG Rio |

**7 – Objetivo da Fiscalização:**  
Fiscalização realizada com o objetivo de verificar o estado de conservação da Estação de Regulagem e Medição da Concessionária no município de Campos dos Goytacazes/RJ.

| <b>Número do Inventário:</b> ERM-D-R42.00-0001 | <b>Nome da Estação:</b> ERD DONANA I-II | <b>Zona:</b> Noroeste Fluminense |

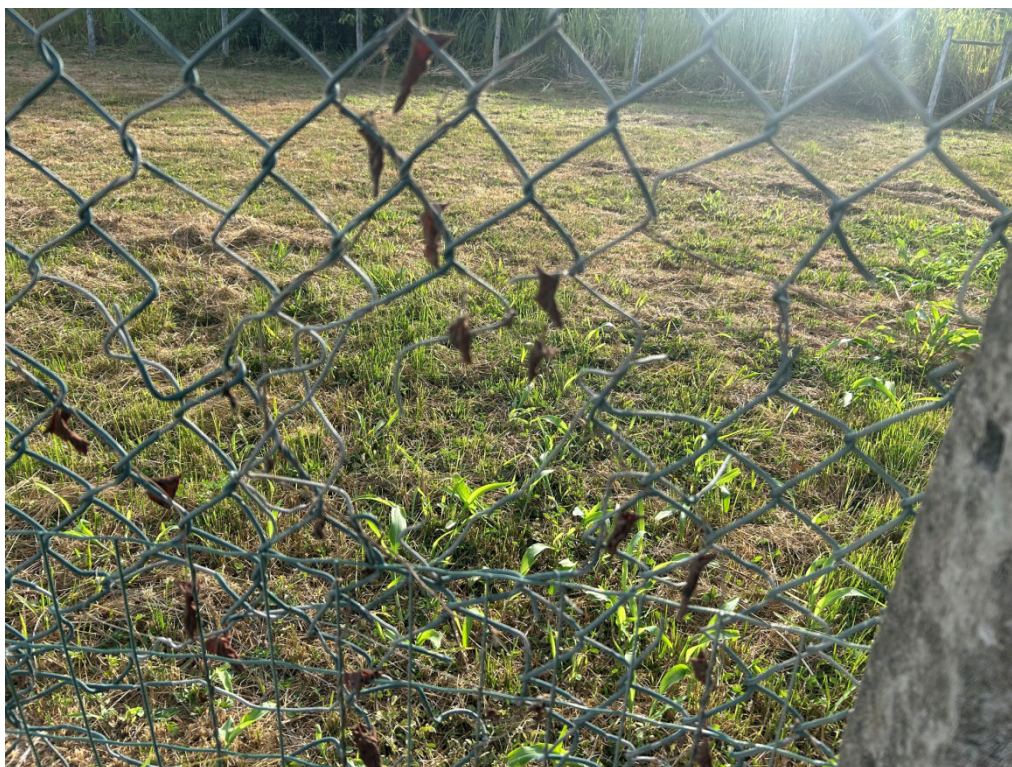
| ITENS DE VERIFICAÇÃO | CONFORME | NÃO CONFORME | NÃO SE APLICA |
|---|---|---|---|
| 05. Cerca/Muro | | X | |

**10 – Observações:**  
05. Diversas falhas na cerca (fotos 5-8).  
17. Documento não conforme (foto 13).

A estação está em bom estado de conservação, porém foram identificadas diversas falhas na cerca (fotos 5-8). Além disso, o Certificado de Inspeção do SPDA **não** estava em conformidade (foto 13), mas, segundo o funcionário Jayme, já havia uma ordem de serviço em execução para a correção dessa irregularidade. Posteriormente, ele nos enviou uma cópia do novo certificado, datado de 27/02/2025, atestando a sua plena conformidade (foto 14).

Foto 5: Falha visível na cerca.

Durante a fiscalização, foram identificadas falhas na cerca, mas essas irregularidades foram corrigidas a nosso pedido (fotos 9-12). Além disso, o Certificado de Inspeção do SPDA não estava em conformidade, mas, posteriormente, recebemos um novo certificado que atestava a regularização (foto 14).

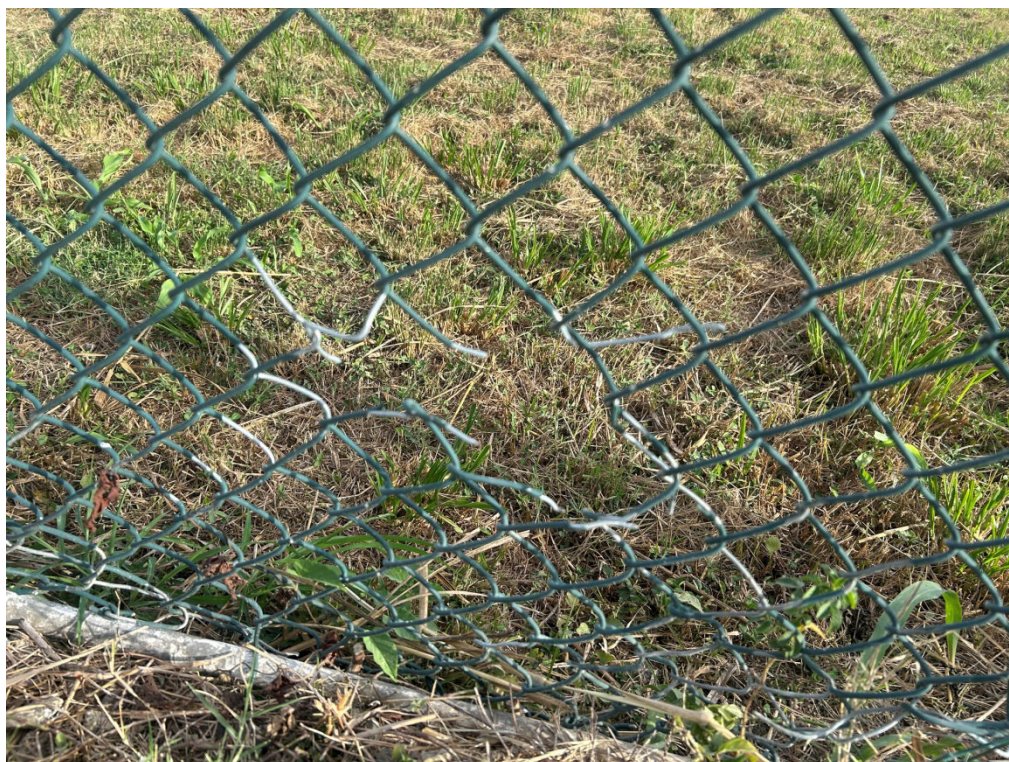
Foto 6: Falha visível na cerca.

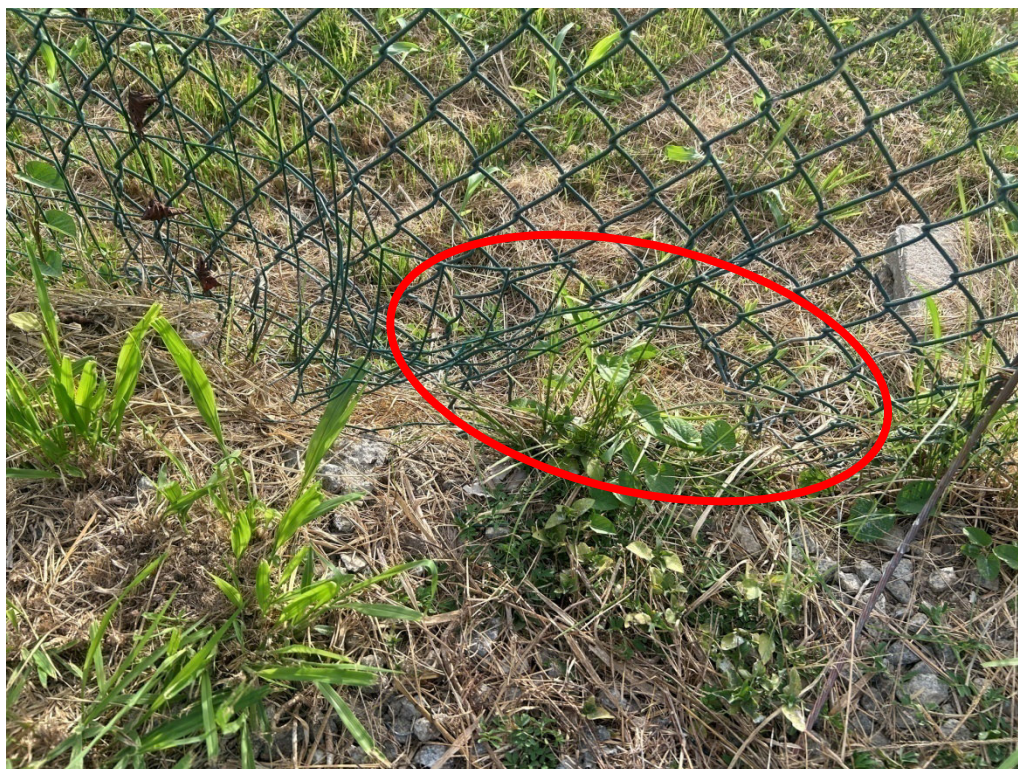
Foto 7: Falha visível na cerca.

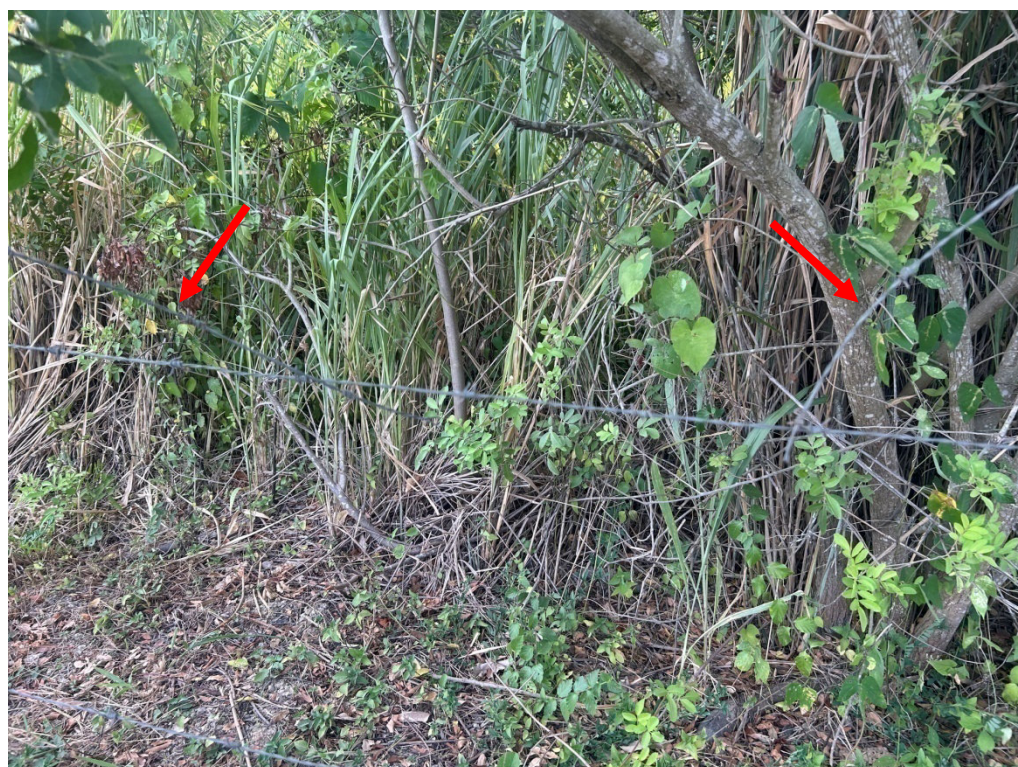
Foto 8: Cerca rompida.

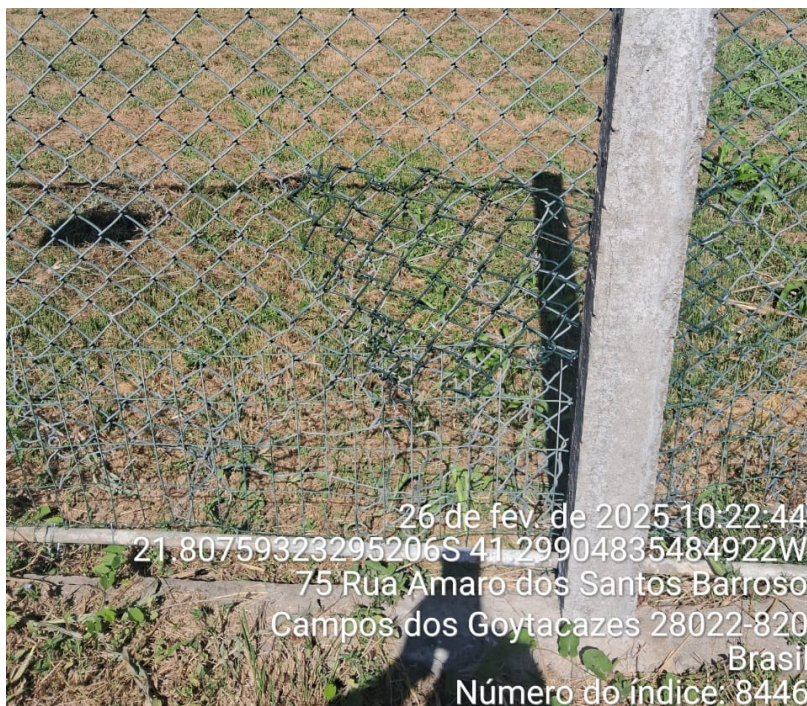
Foto 9: Falha na cerca reparada.

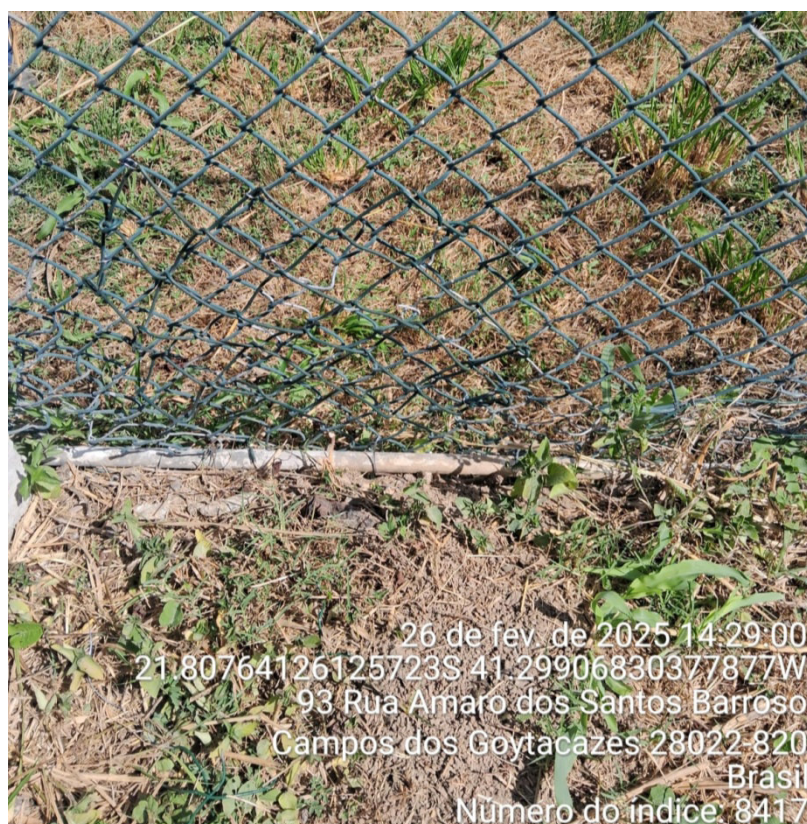
Foto 10: Falha na cerca reparada.

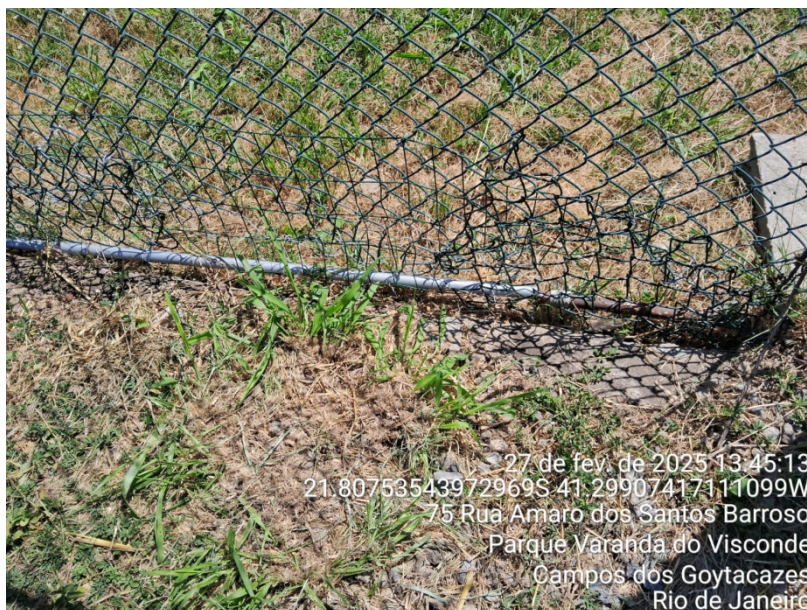
Foto 11: Falha na cerca reparada.

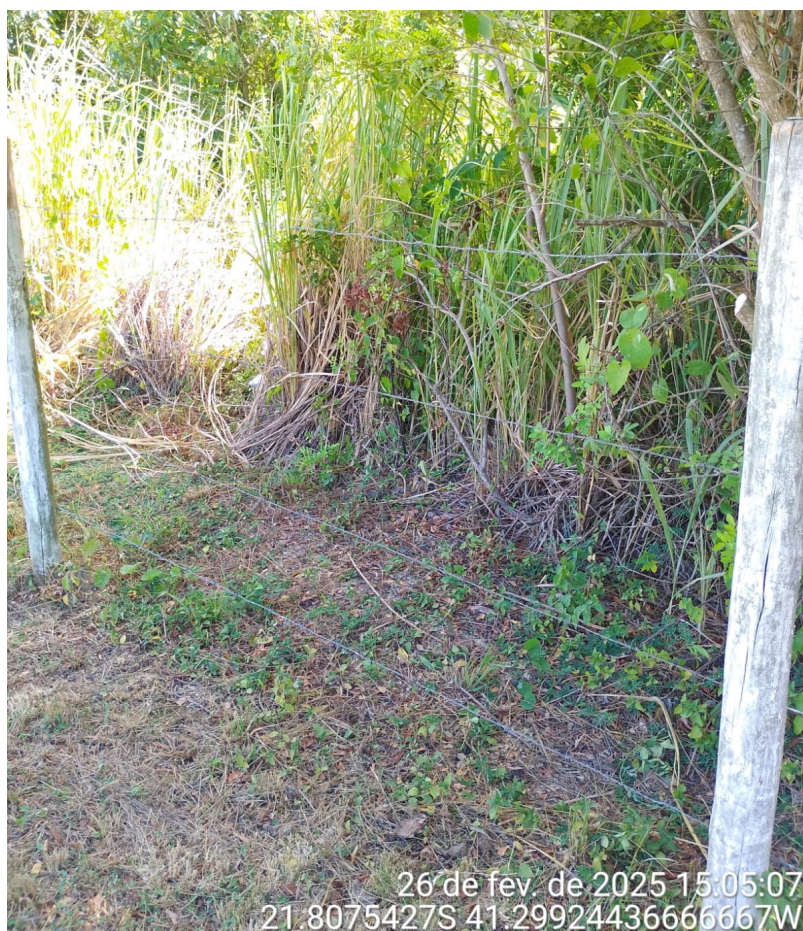
Foto 12: Cerca reparada.

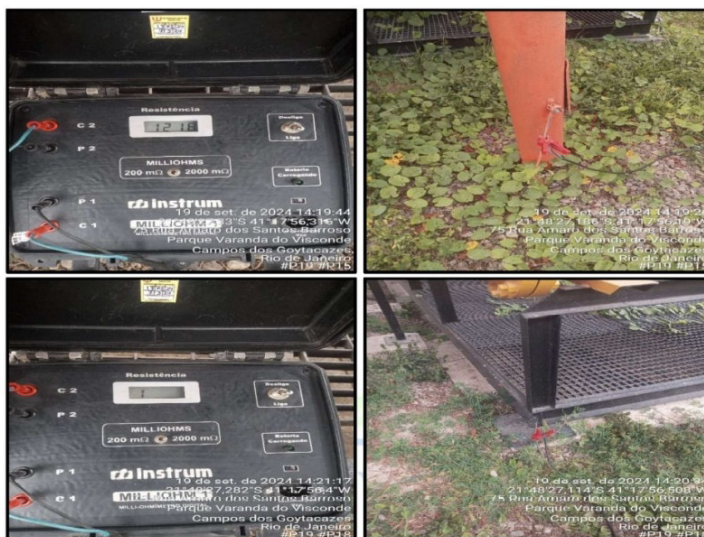
| ITENS DE VERIFICAÇÃO | CONFORME | NÃO CONFORME | NÃO SE APLICA |
|---|---|---|---|
| 17. Certificado de Inspeção do SPDA | | X | |

Com os dados obtidos em inspeção, constatou-se que a Estação ERD DONANA **não está conforme**, segundo a norma ABNT NBR 5419 /2015 vigente.

Foto 13: Declaração de não conformidade no Certificado de Inspeção do SPDA de 30/09/2024.
