**RELATÓRIO DE FISCALIZAÇÃO**  
**CÂMARA ENERGIA**

| <b>1- RF CAENE Nº:</b><br>P-030/22 | | <b>2 – Data da Fiscalização:</b><br>27/05/2022 | | <b>3 – Concessionária Fiscalizada:</b><br>CEG | |
| <b>4 – Endereço da Fiscalização:</b><br>Rua Murundu, n.º 966 | | | <b>5 – Bairro(s):</b><br>Padre Miguel | | <b>6 – Município:</b><br>Rio de Janeiro/RJ |
| <b>7 – Objetivo da Fiscalização:</b><br>Vistoria realizada com o objetivo de acompanhar as obras da Concessionária no município. | | | | | |

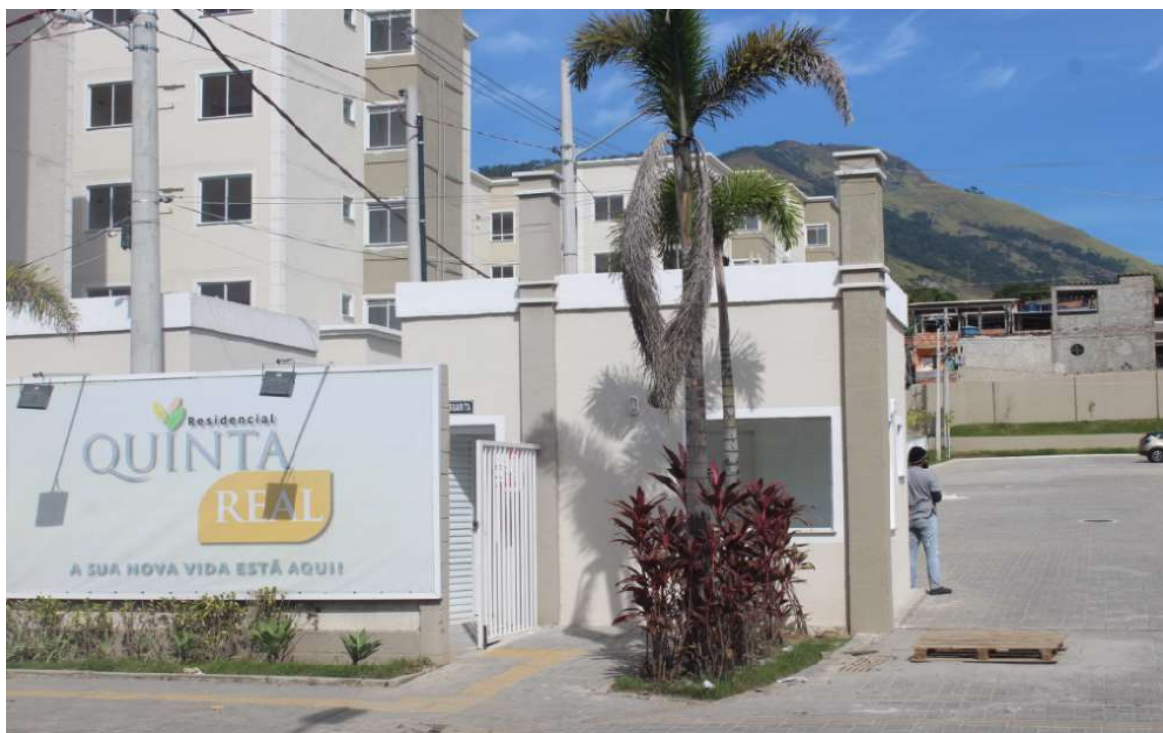
Vistoria realizada em conjunto com a Concessionária e a prestadora de serviços técnicos de engenharia, Braços, com objetivo de verificar o andamento das obras de expansão de rede no Residencial Quinta Real (Foto 1). Estiveram presentes nesta data os funcionários listados abaixo:

Foto 1 : fachada do condomínio

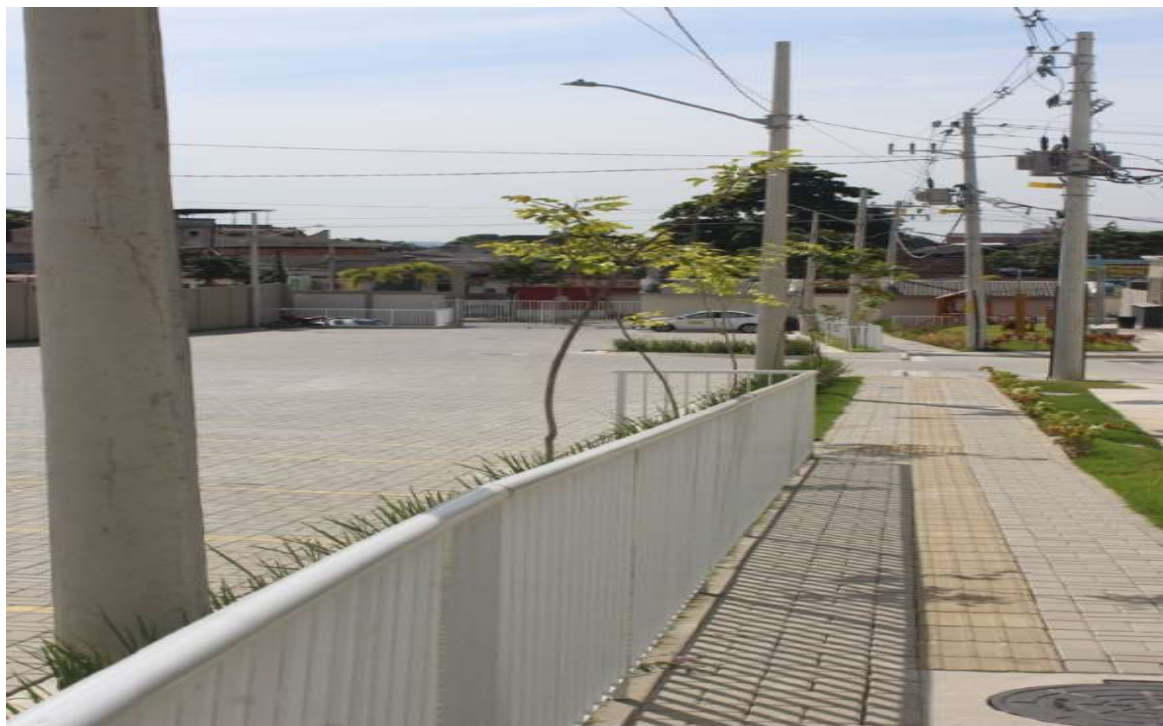
Durante a visita à obra de expansão de rede de Gás Natural, foi possível verificar que se trata de obra em conjunto habitacional concluído (Foto 2) e, portanto, havia marco plano de sinalização indicando a presença da rede, que consiste em tubulações de polietileno de 1 (uma) polegada de diâmetro (ou 32 mm Ø) e com 4 bar de pressão (Foto 3). Em relação à profundidade da rede, vale salientar que o intervalo permitido para esse tipo de construção interna é entre 80 e 150 cm, pelo motivo de evitar danos físicos e patrimoniais por possíveis avarias aos materiais e equipamentos em algum momento de nova escavação, garantindo uma maior segurança ao sistema.

Foto 2 : situação atual das obras do condomínio

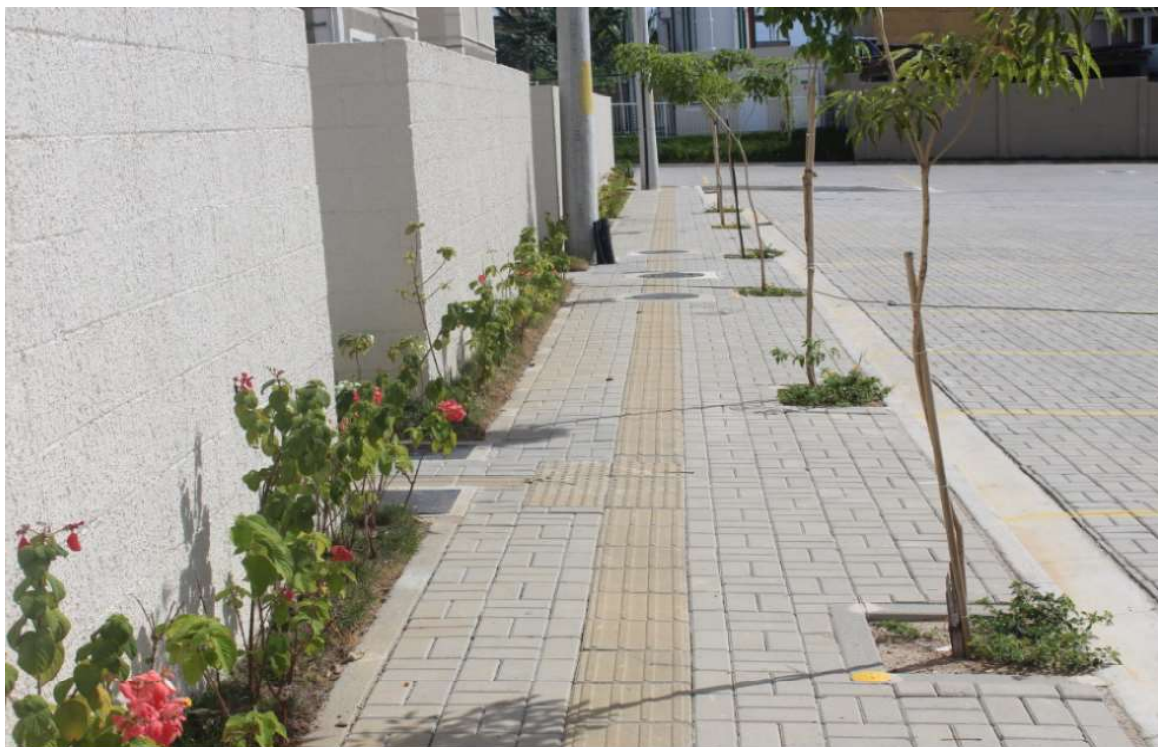
Foto 3 : marco plano

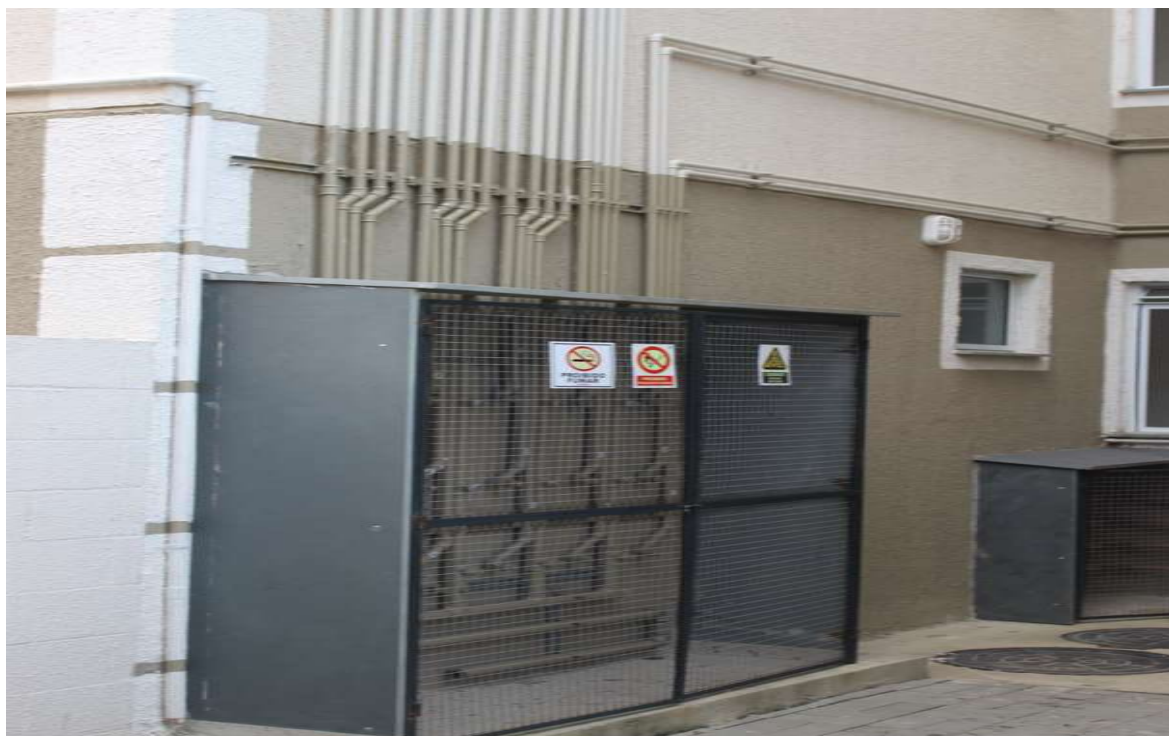
As obras de assentamento da rede interna acompanharam o cronograma da construtora. Ainda restam instalar os medidores e reguladores de pressão. Esse procedimento é adotado em conjunto, entre concessionária e construtora, a fim de evitar que o material se perca e/ou seja avariado (Foto 4).

Foto 4 : instalação do PI
