| <b>1 - RF CAENE Nº:</b><br>P-030/23 | <b>2 - Data da Fiscalização:</b><br>22/03/2023 | <b>3 - Concessionária Fiscalizada:</b><br>CEG RIO |
| <b>4 - Endereço da Fiscalização:</b><br>Rodovia BR-356, km 1 | <b>5 - Bairro(s):</b><br>Guarus | <b>6 - Município:</b><br>Campos dos Goytacazes |
| <b>7 - Objetivo da Fiscalização:</b><br>Vistoria realizada com o objetivo de observar o estado de conservação da estação de regulação e medição da Concessionária no Município. | | |

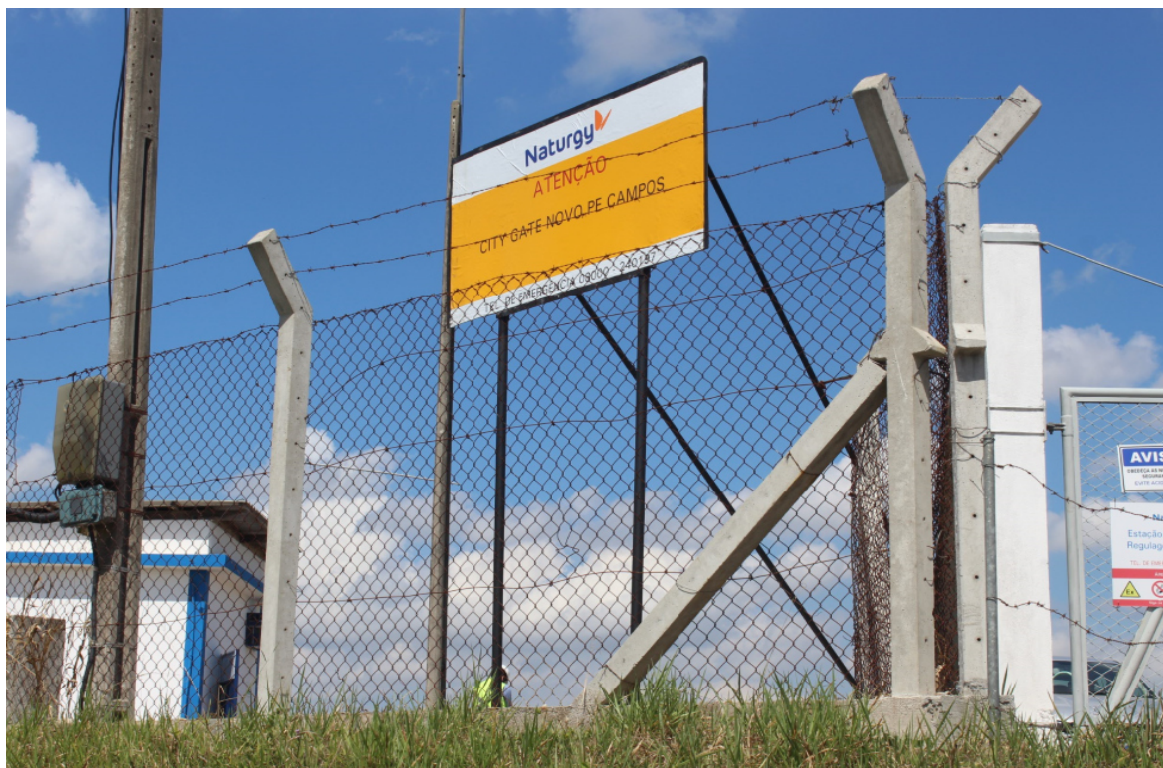
Vistoria realizada em conjunto com a Concessionária, representada pelo funcionário Jayme, com objetivo de acompanhar o funcionamento e o estado de conservação das instalações do City Gate no Município (Foto 1).

Foto 1: Placa de identificação da Estação

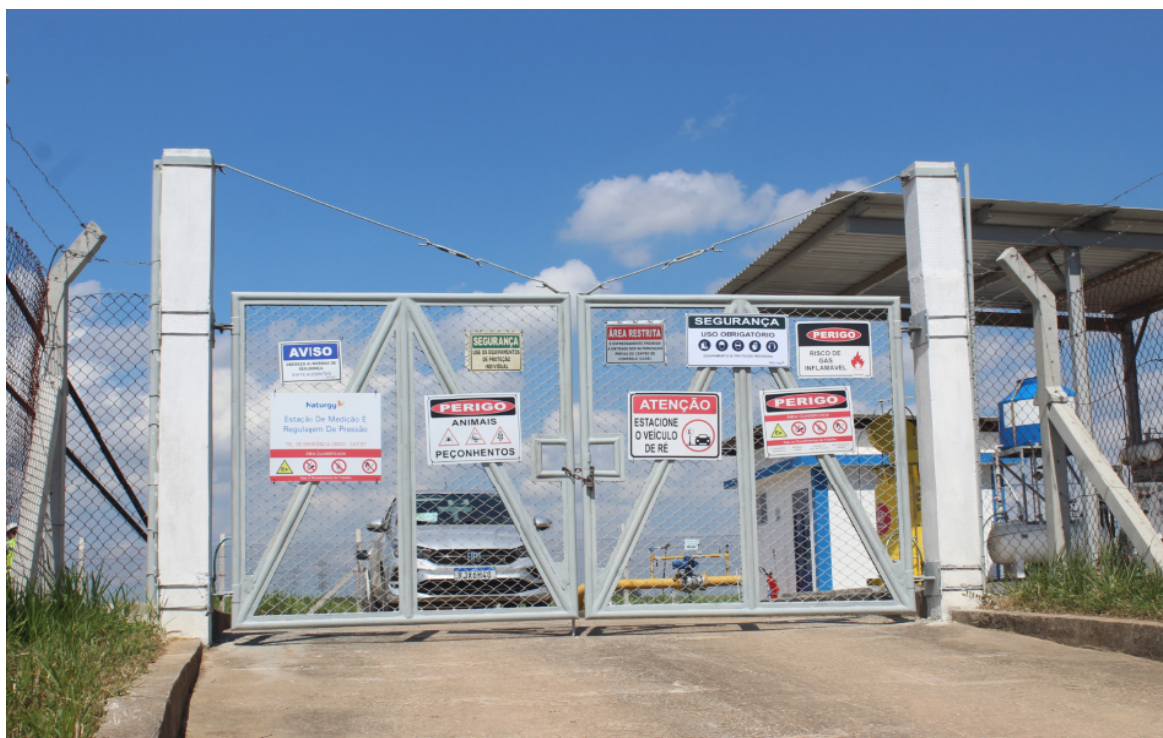
Foto 2: Entrada da estação

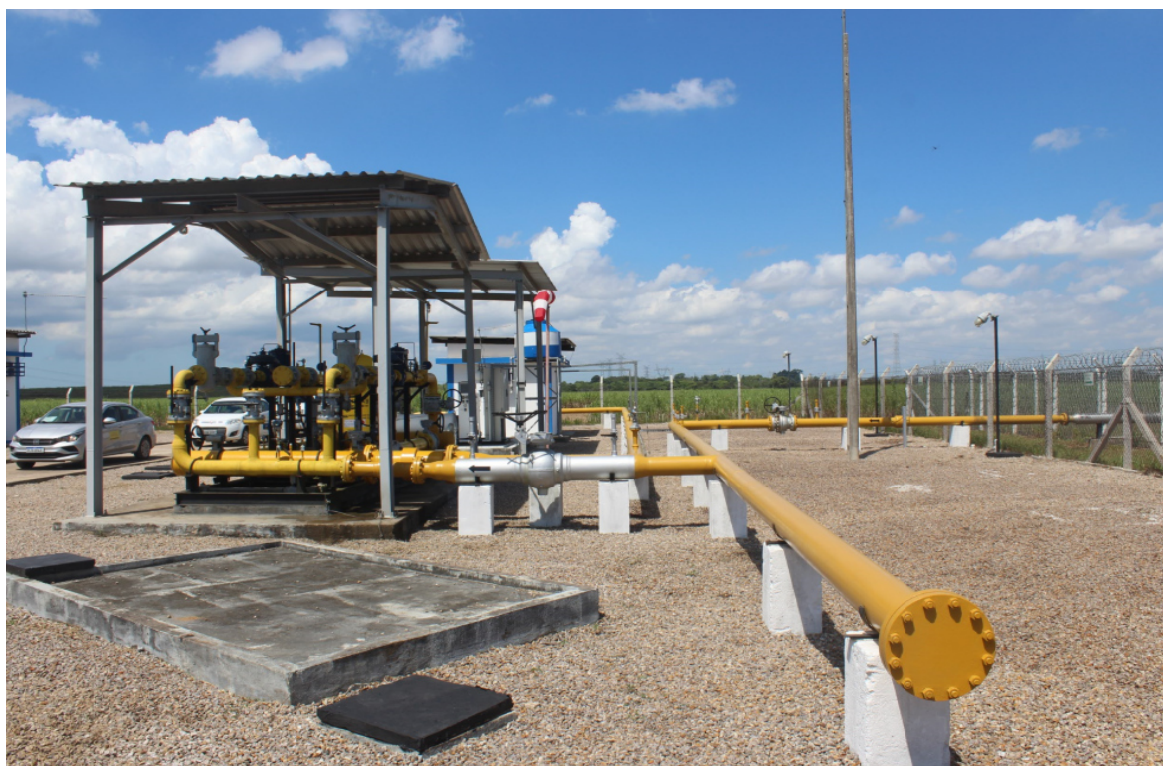
Esta unidade conta com uma linha de entrada de gás a 33 bar (Foto 4), a estação de regulação e medição que reduz a pressão para 16 bar (Foto 6), uma previsão na extensão à direita da tubulação (Foto 3), um sistema de odorização (Foto 8) e uma sala de cromatografia (Foto 11).

Foto 3: A estação

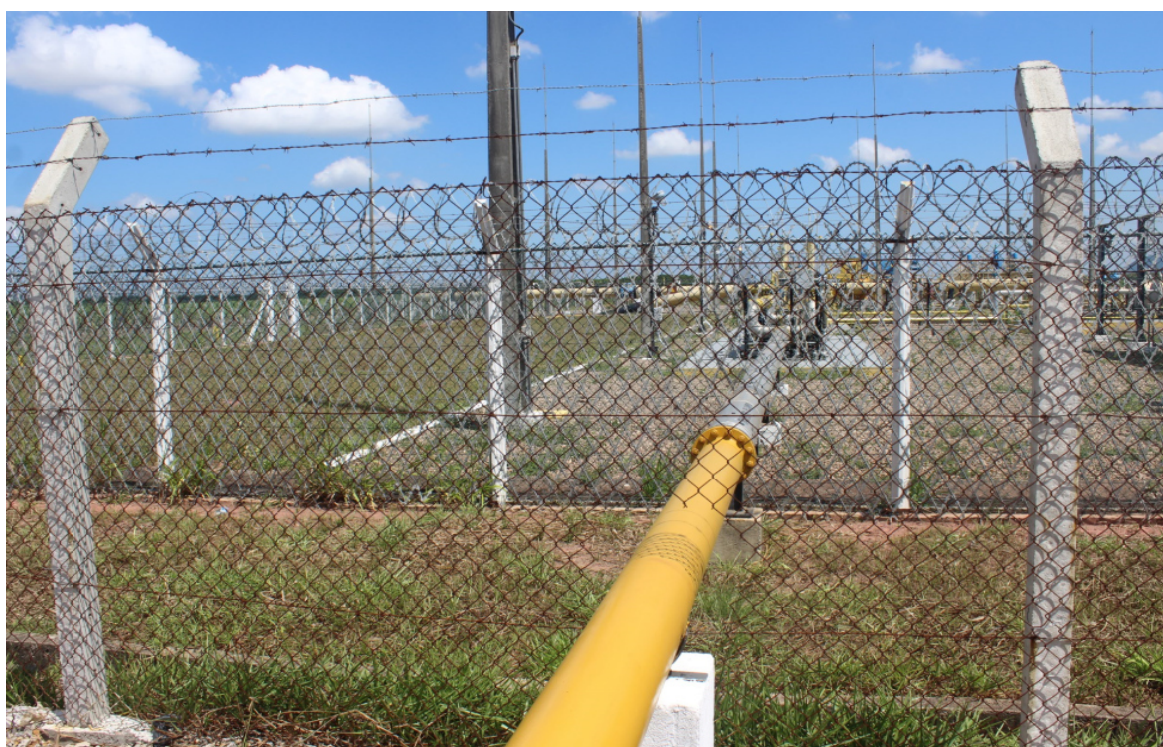
Foto 4: Ponto de entrega do gás à distribuição

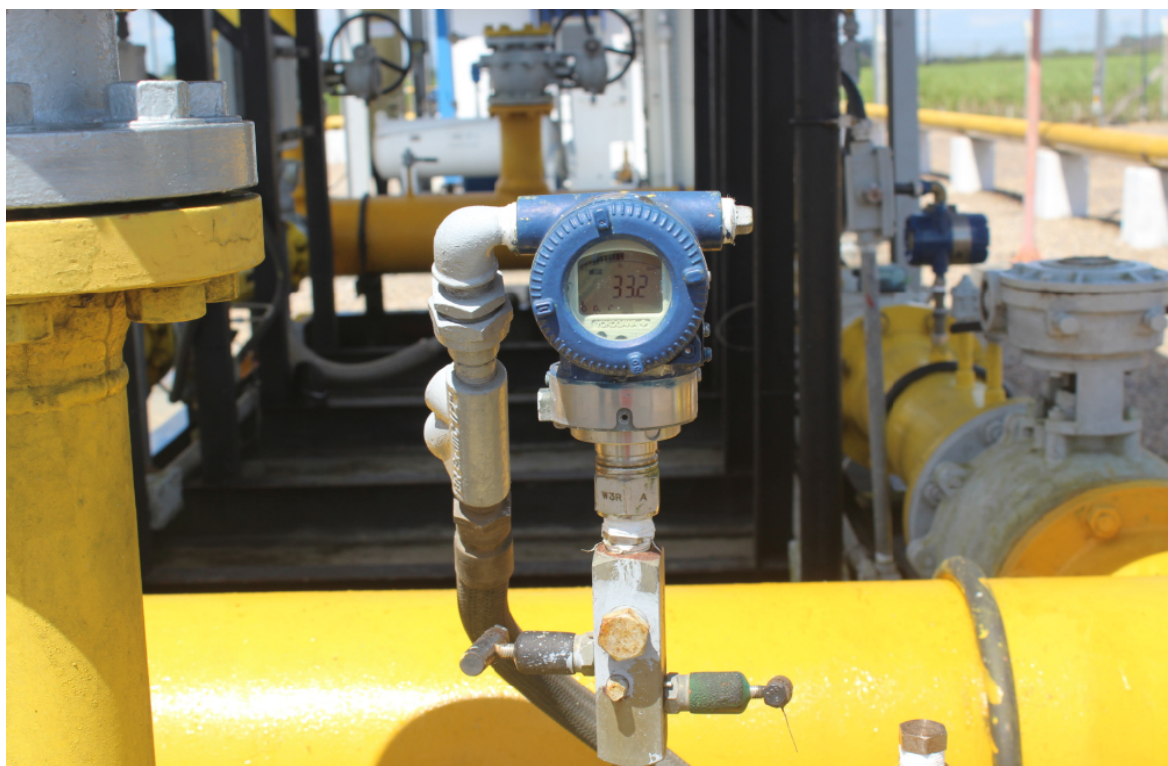
Foto 5: Manômetro de entrada

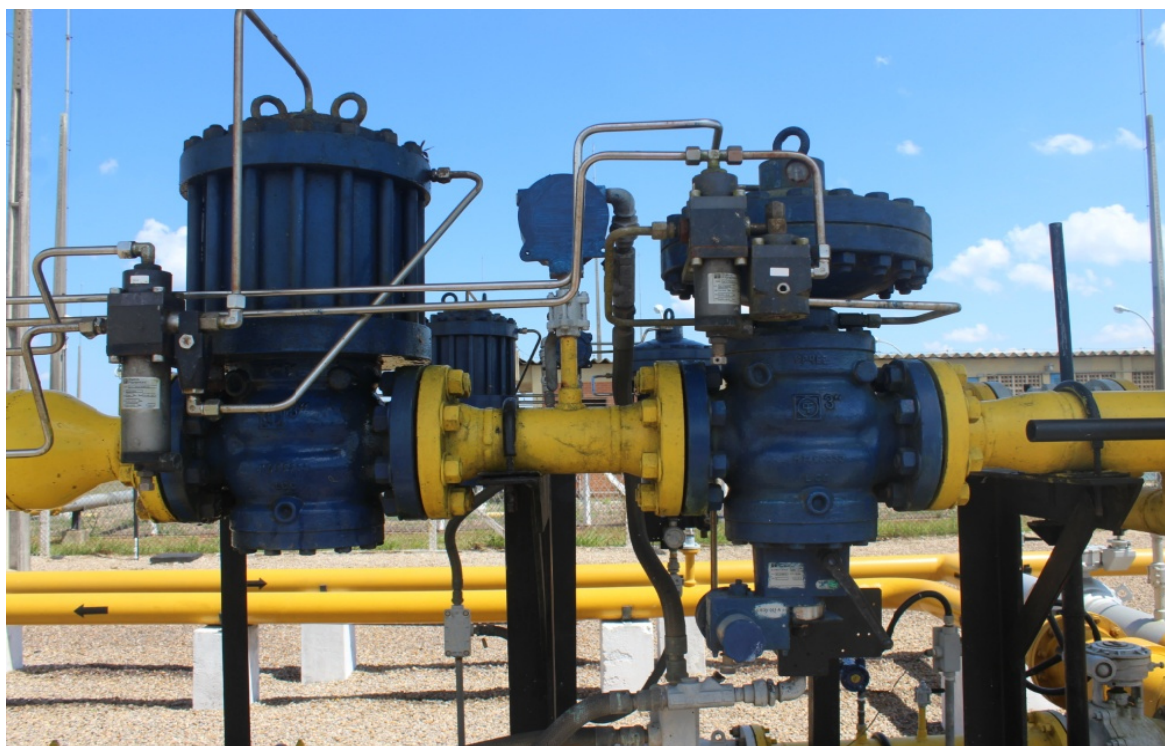
Foto 6: Sistema de regulação

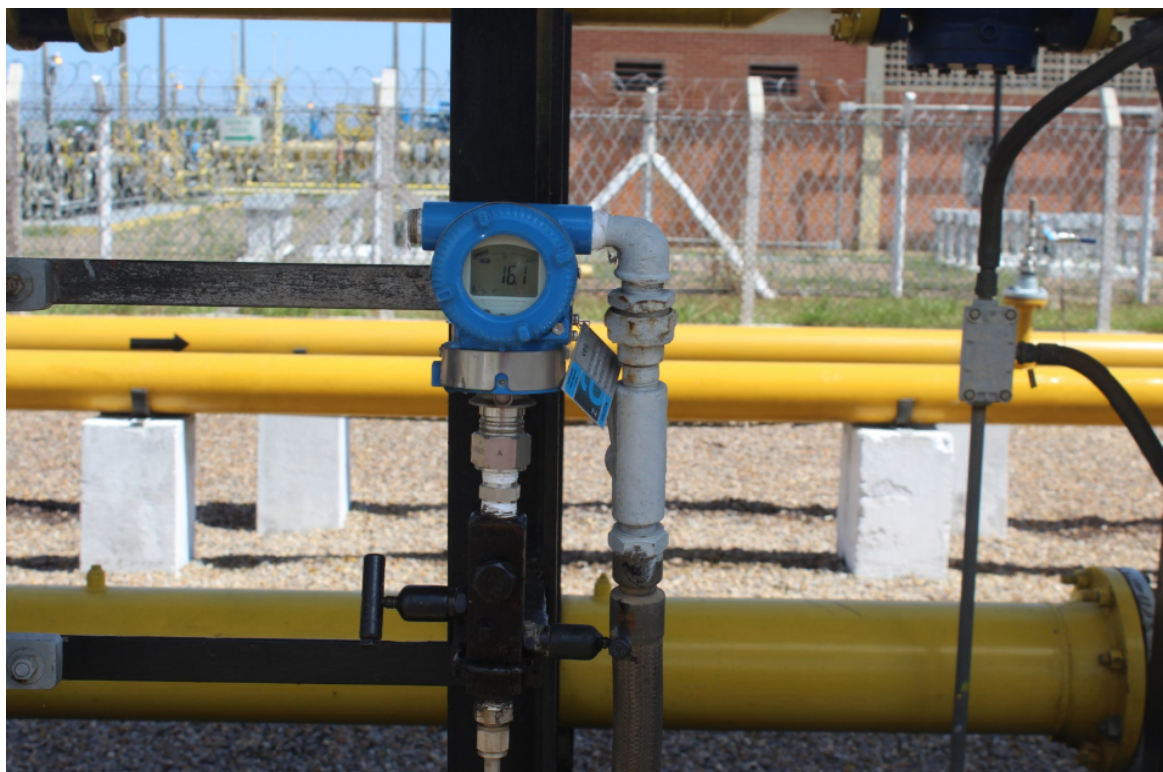
Foto 7: Manômetro de saída

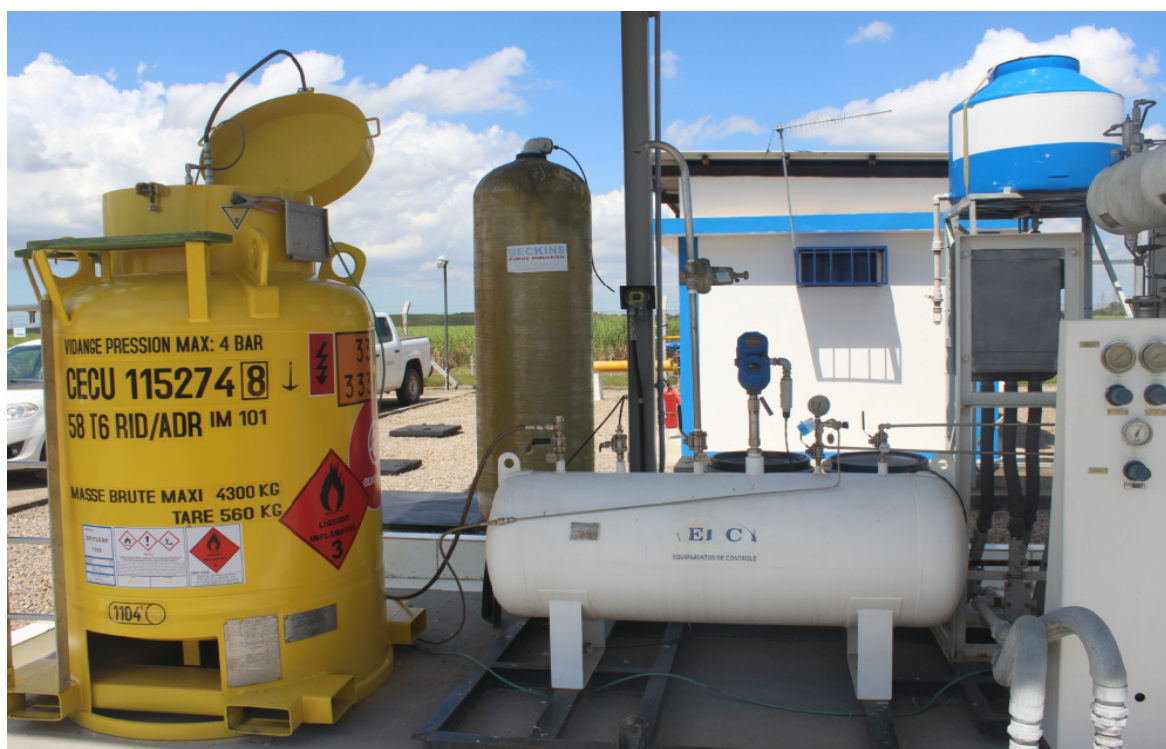
Foto 8: Odorização

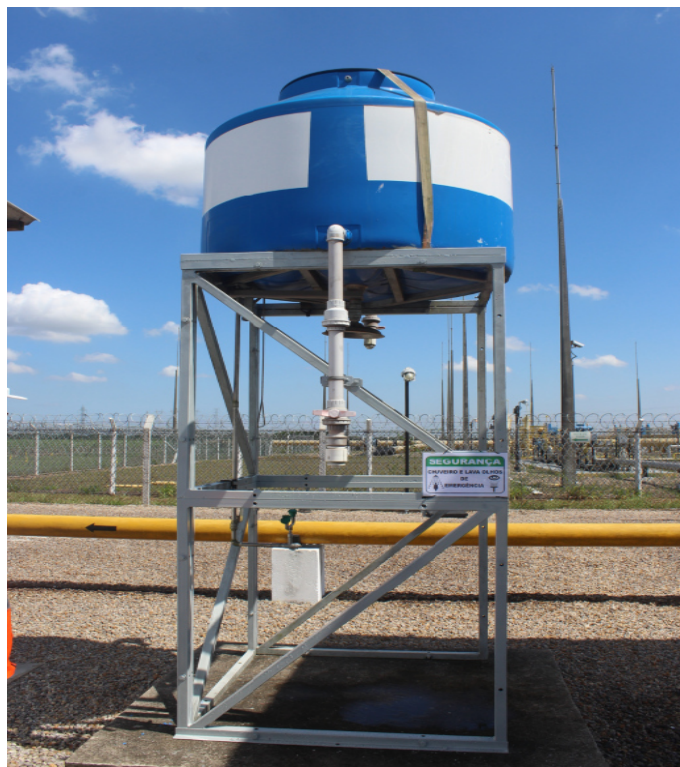
Foto 9: Chuveiro e lava-olhos

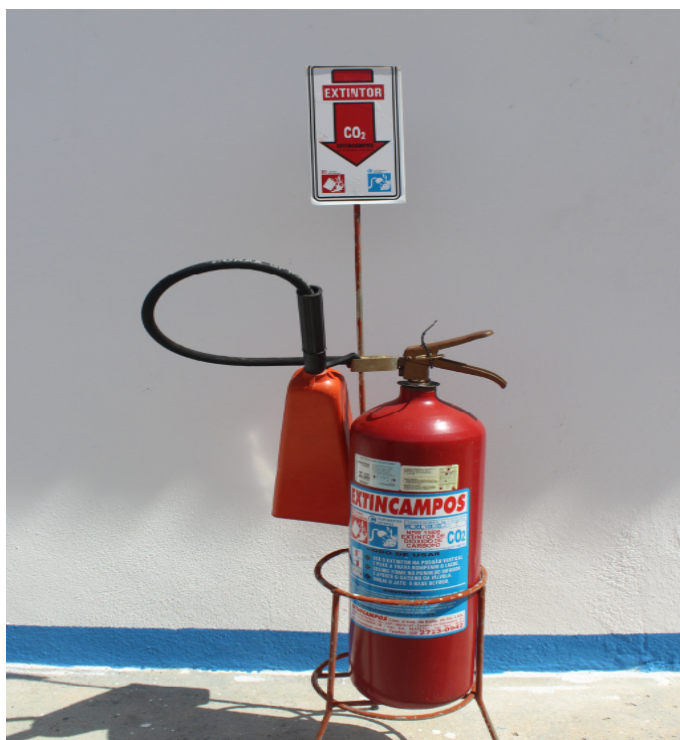
Foto 10: Extintor CO<sub>2</sub>

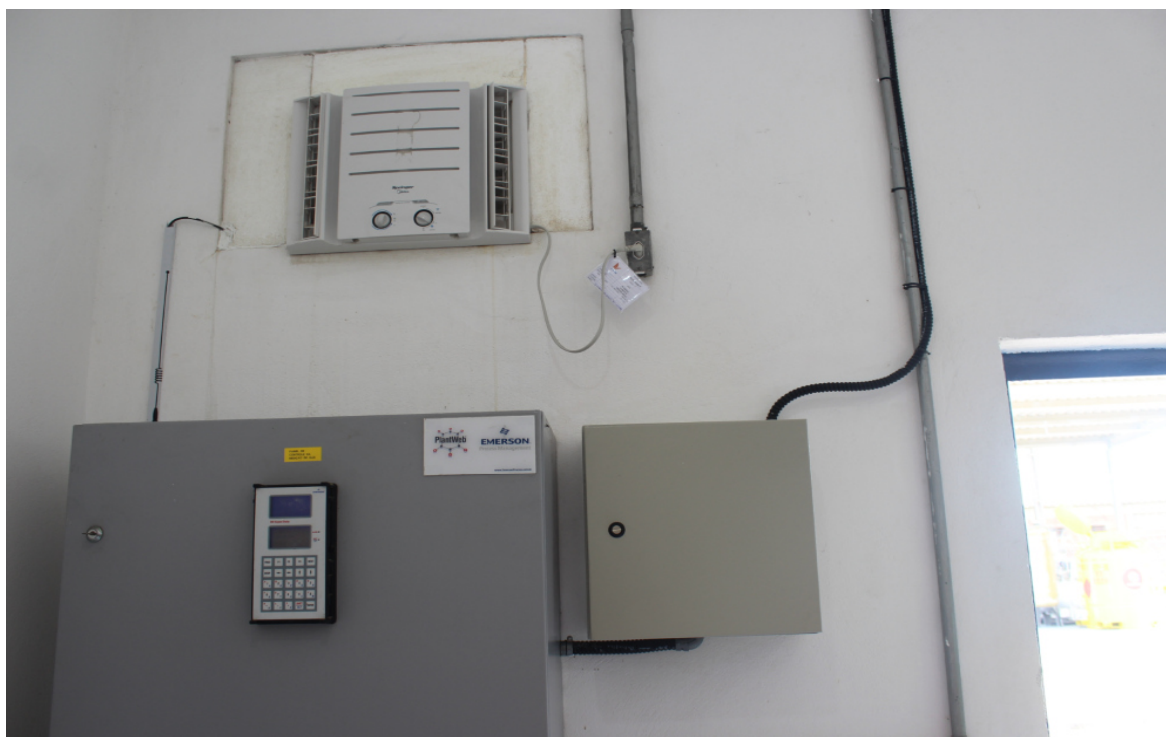
O sistema de cromatografia é composto por duas bombas pneumáticas (operação e reserva) com funcionamento automático, mas também podendo ser operado manualmente em caso de falha no sistema elétrico. O sistema é monitorado remotamente por telemetria.

Foto 11: Equipamentos da sala de cromatografia

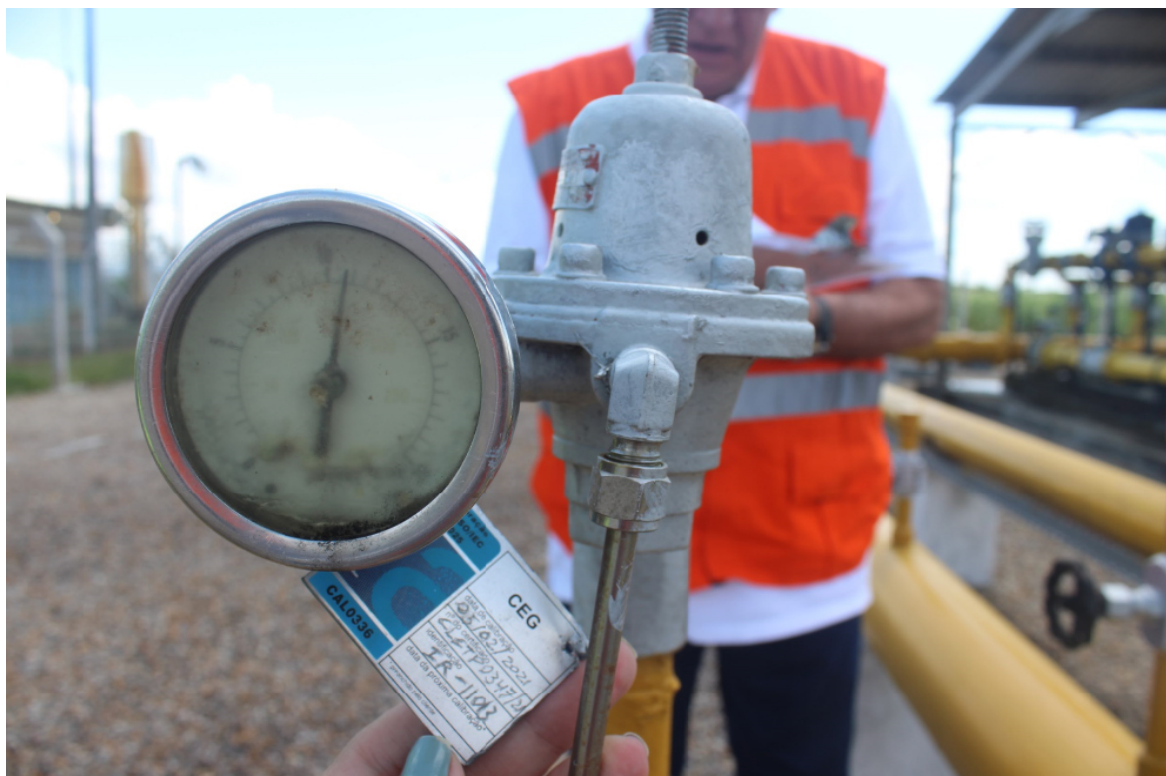
Foto 12: manômetro com defeito

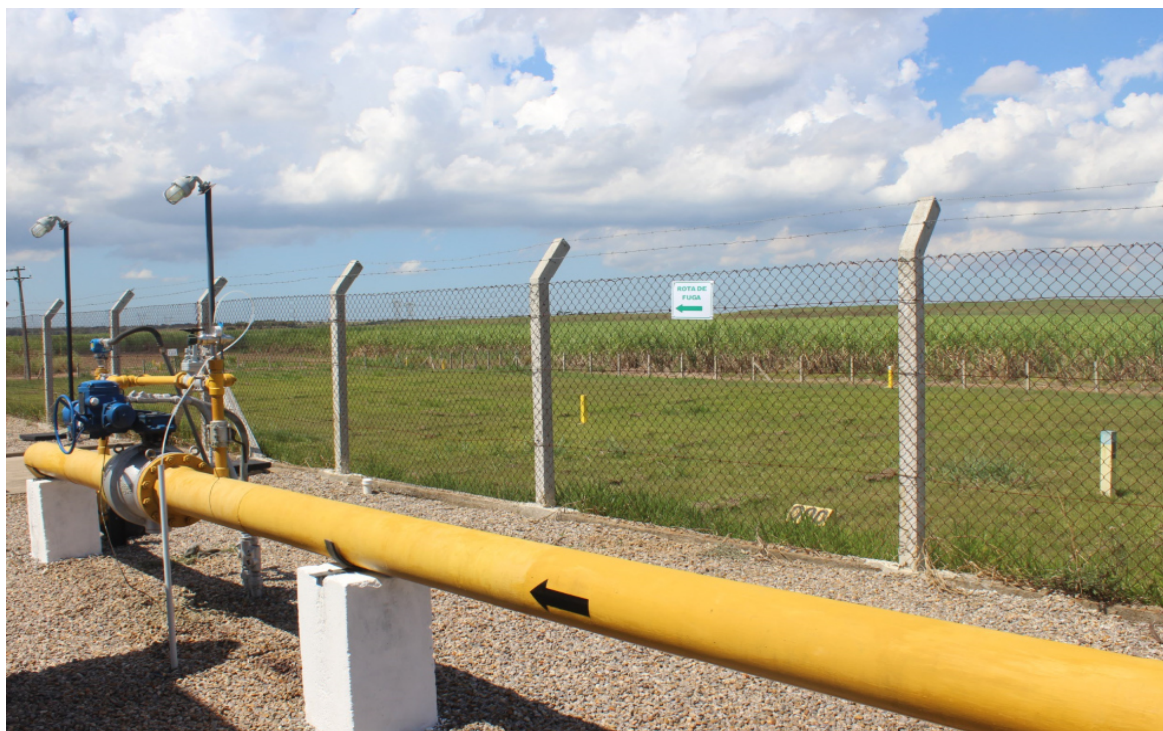
Foto 13: Sinalização do fluxo de gás e rota de fuga

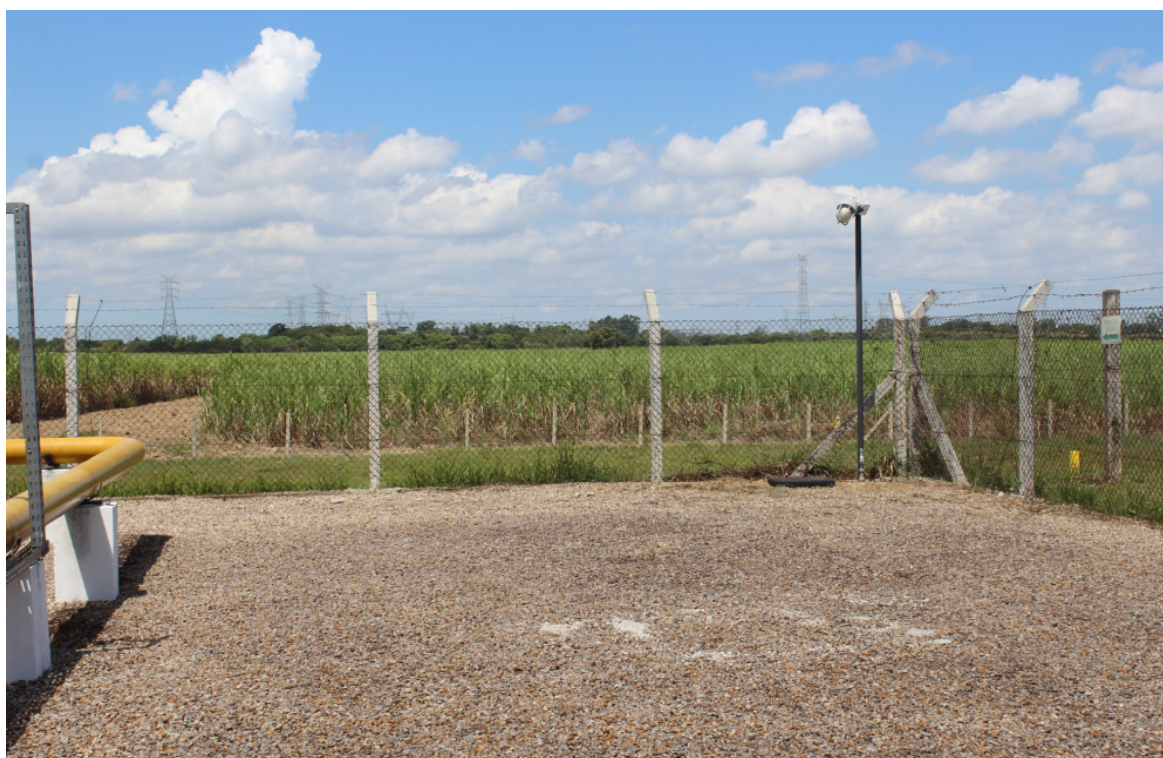
Foto 14: Local para complementar sinalização de rota de fuga
