## **RELATÓRIO DE FISCALIZAÇÃO**

| <b>1 – Nº de Relatório (RF CAENE):</b><br>P-033/25 | <b>2 – Data da Fiscalização:</b><br>14/03/2025 | <b>3 – Concessionária Fiscalizada:</b><br>CEG RIO |

**7 – Objetivo da Fiscalização:**  
Fiscalização realizada com o objetivo de verificar o estado de conservação da Estação de Descompressão de Pequeno Porte de Itacuruçá no município de Itaboraí/RJ.

| <b>Número do Inventário:</b><br>ERM-D-R42.00-0011 | <b>Nome da Estação:</b> ERM ITAMBI | <b>Zona:</b> Fluminense |

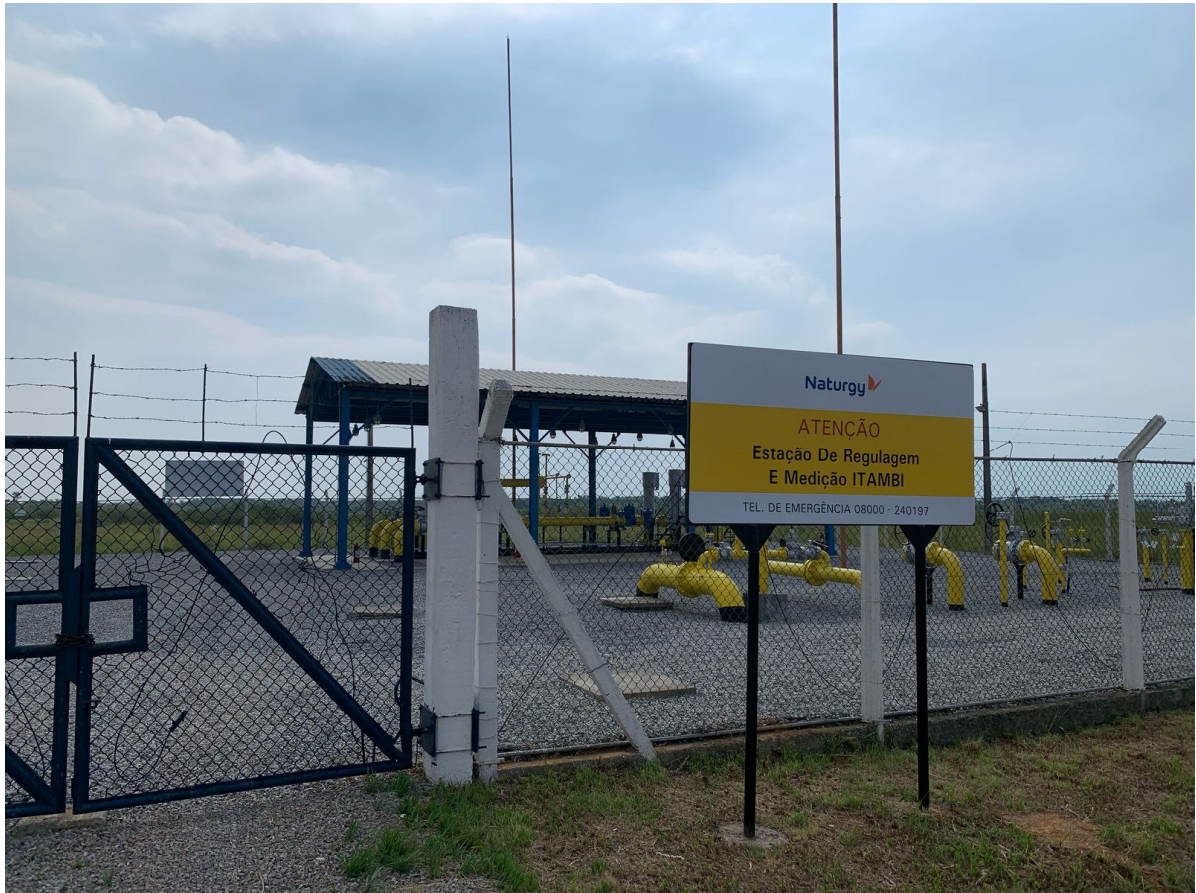
Foto 1: Placa de identificação da estação.

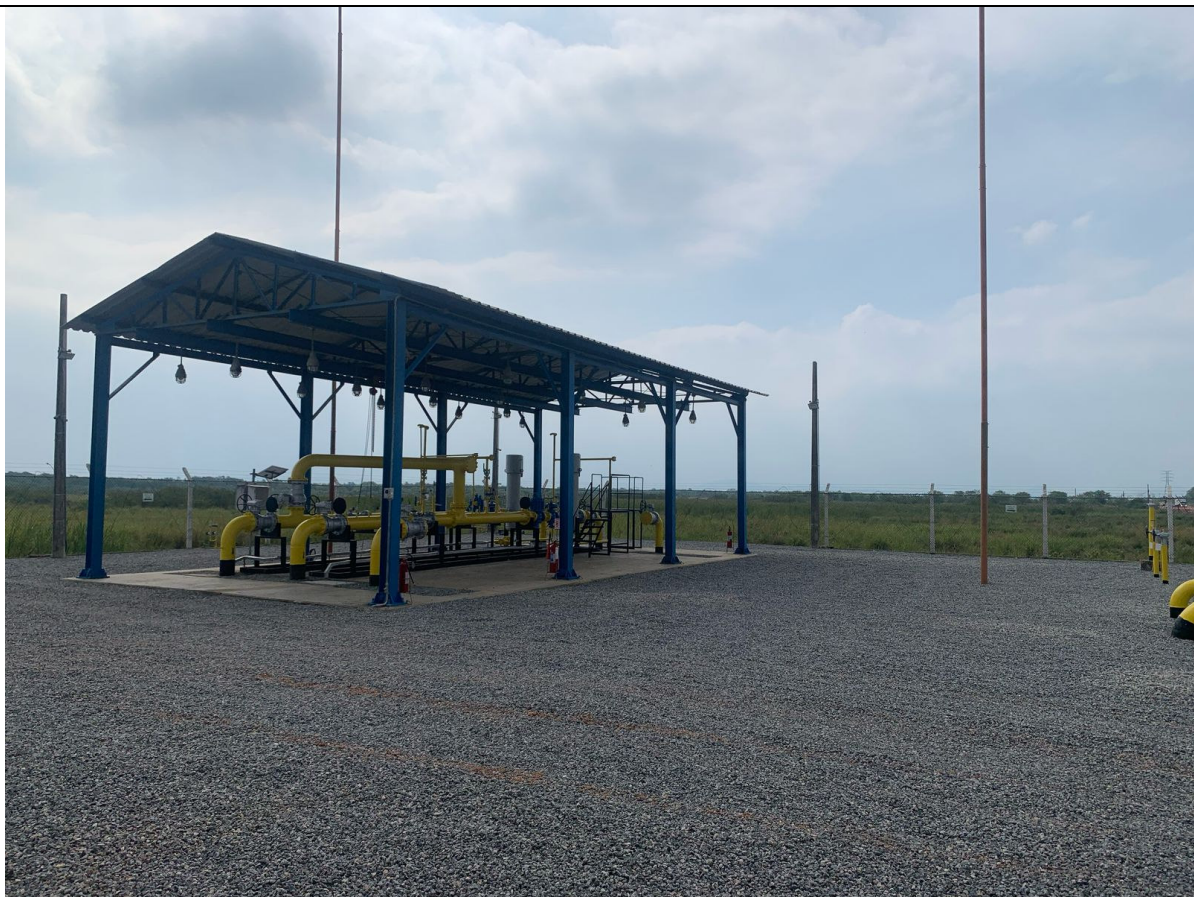
Foto 2: Visão da Estação ERM em Itaboraí/RJ.

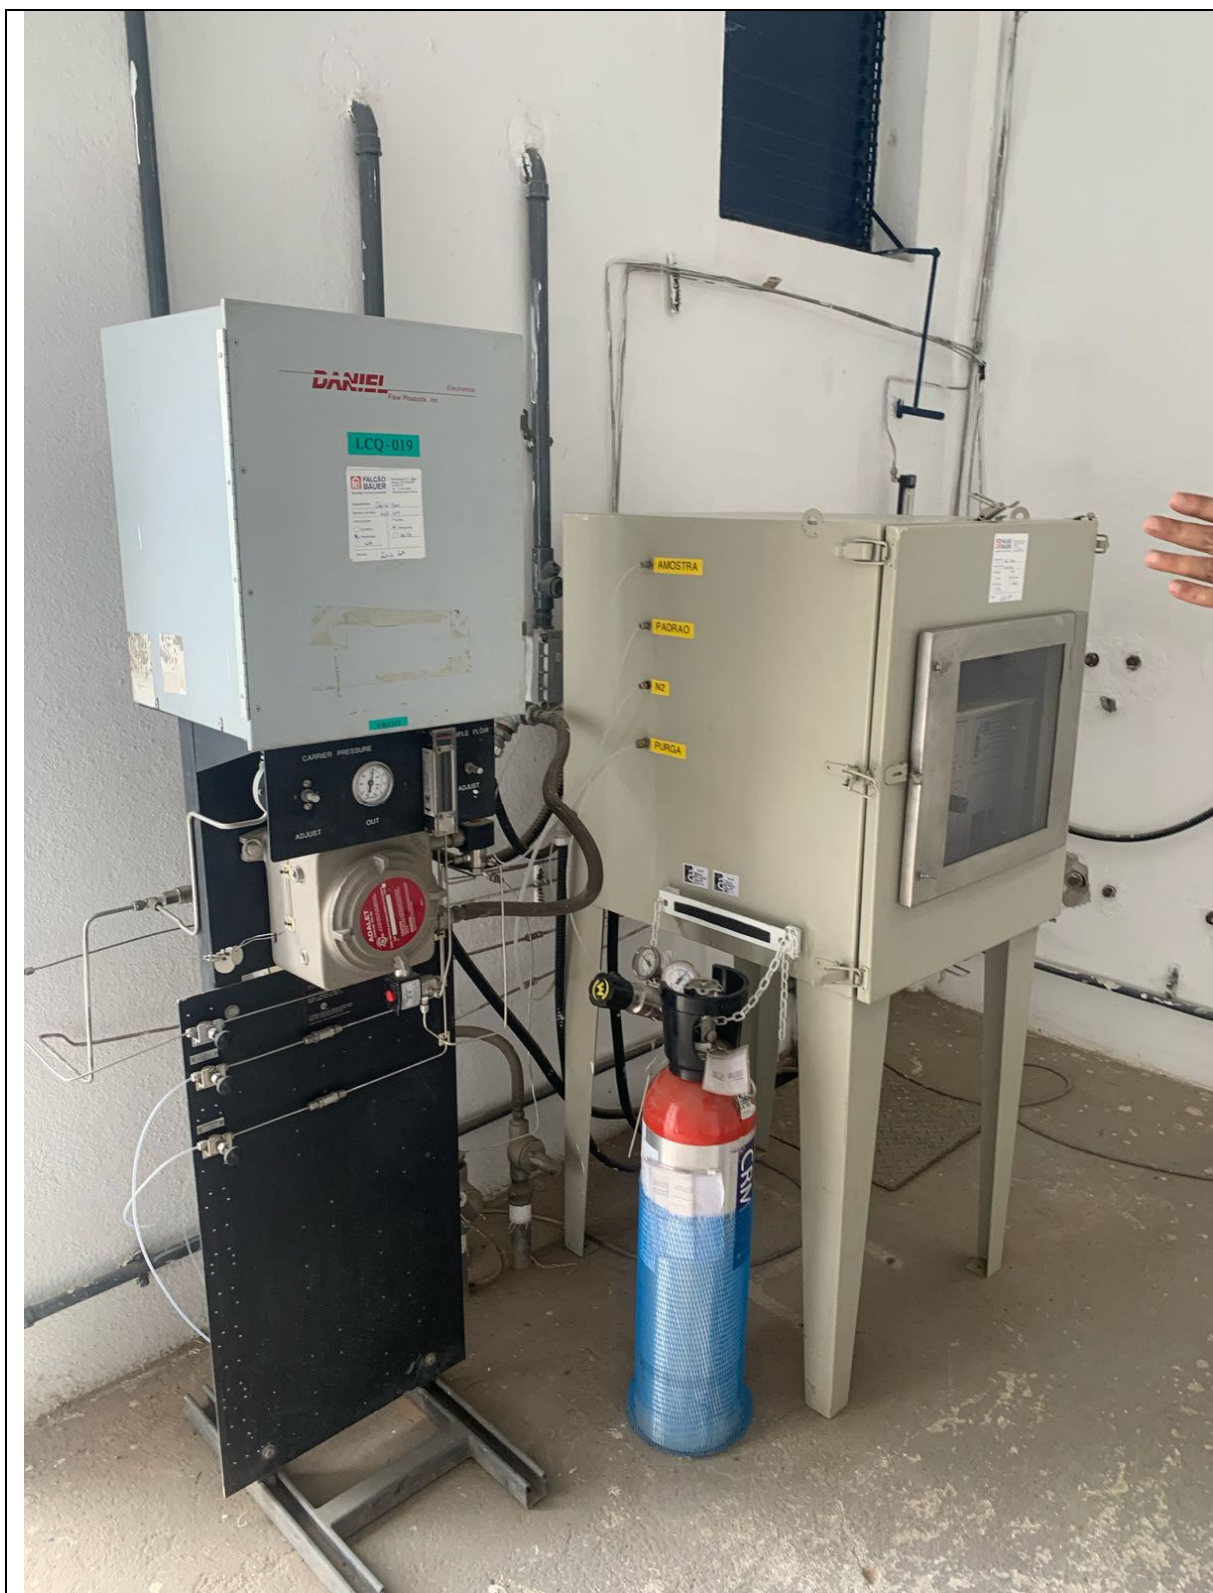
Foto 3: Sistema de cromatografia da estação.

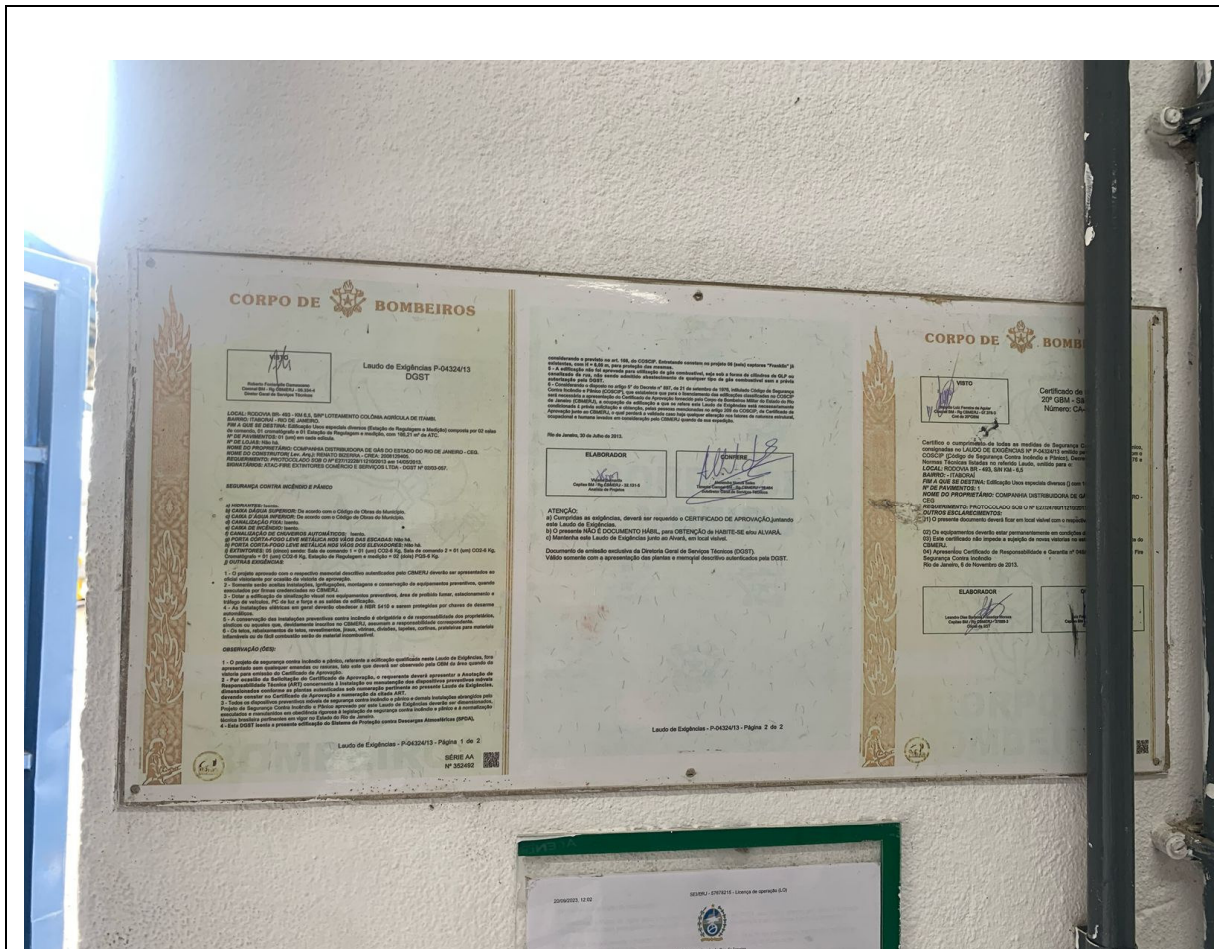
Foto 4: Certificado de aprovação do Corpo de Bombeiros

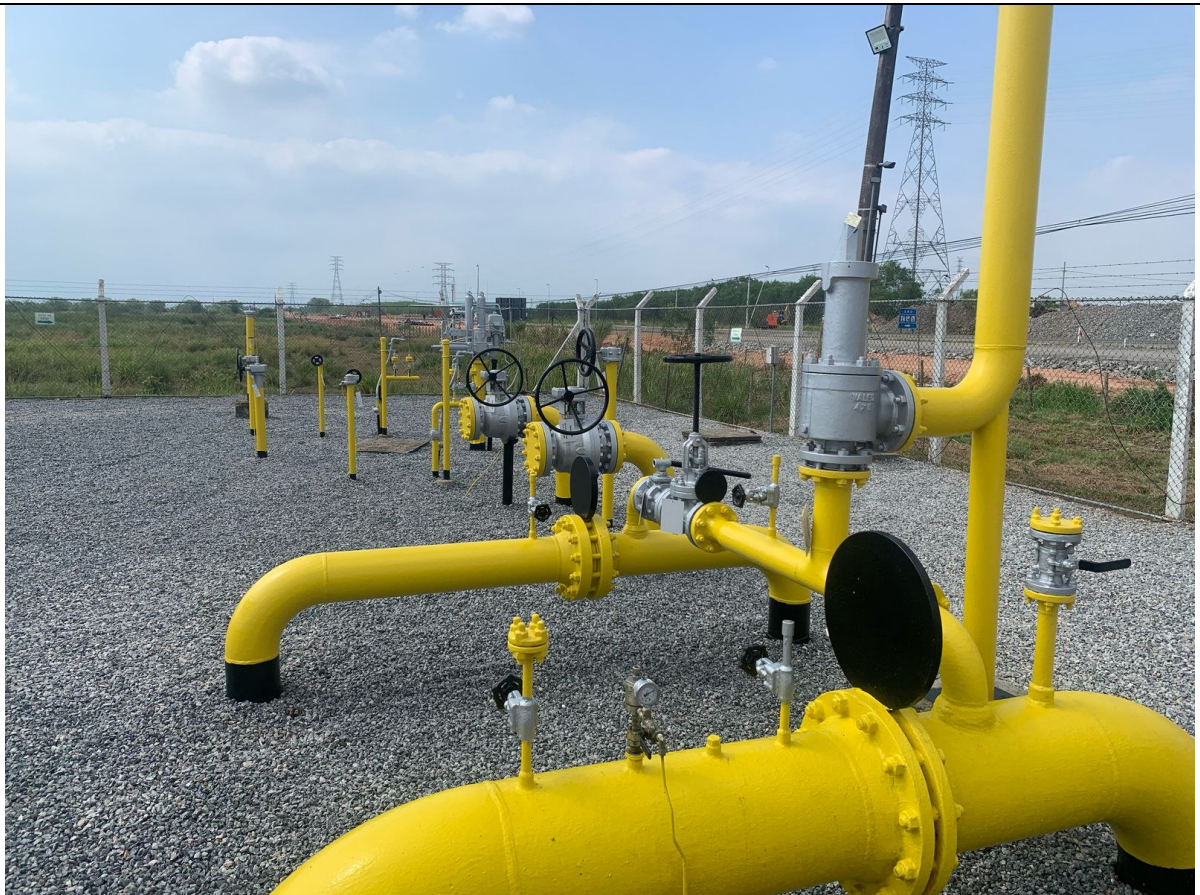
Foto 5: Visão da estação

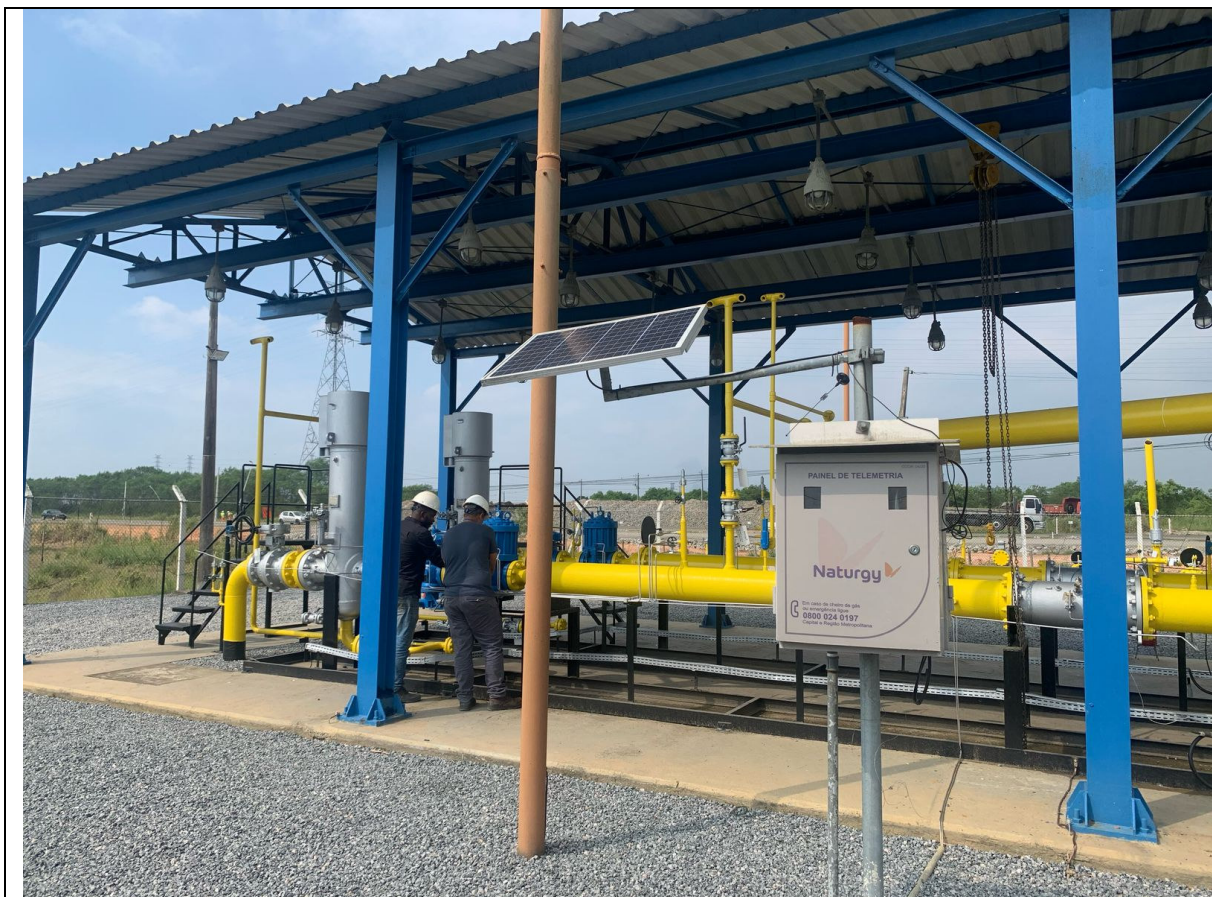
Foto 6: Visão da estação com o painel de telemetria à frente.

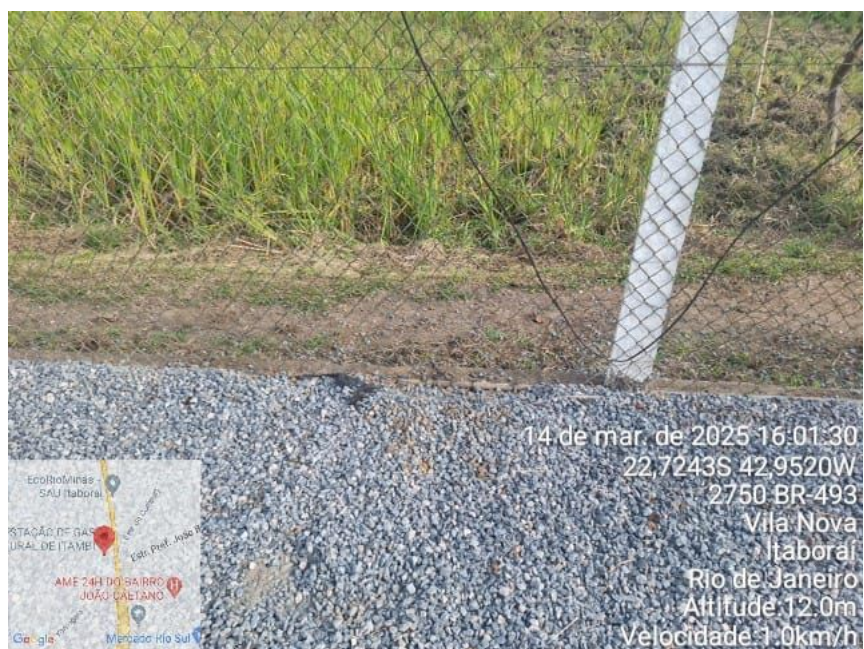
Durante a inspeção, foram identificados pequenos buracos nas cercas, que foram prontamente reparados pelos funcionários, conforme registrado nas fotos enviadas posteriormente.

Foto 8: Foto enviada posteriormente pelo funcionário da Naturgy mostrando o buraco da cerca já reparado.

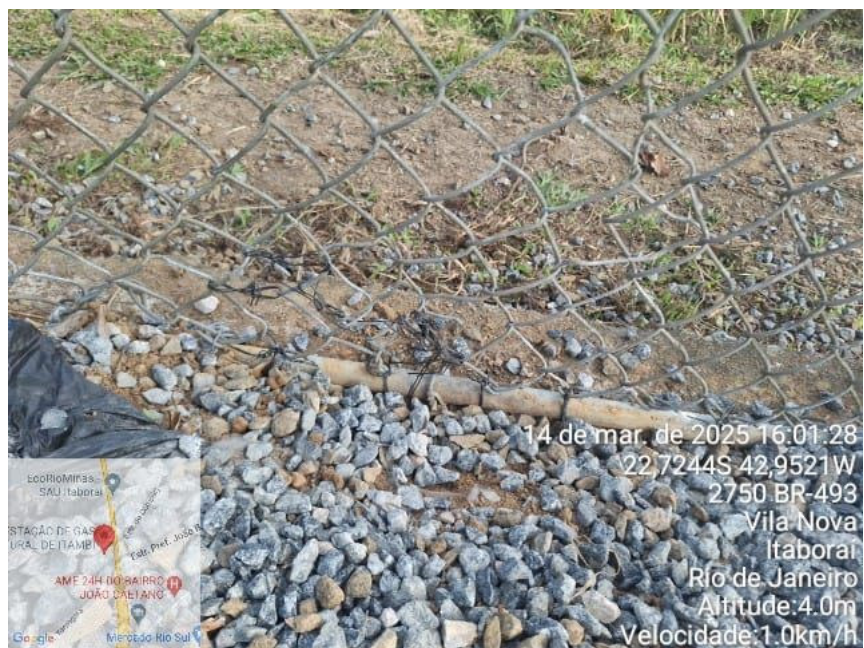
Foto 9: Foto enviada posteriormente pelo funcionário da Naturgy mostrando o buraco da cerca já reparado.

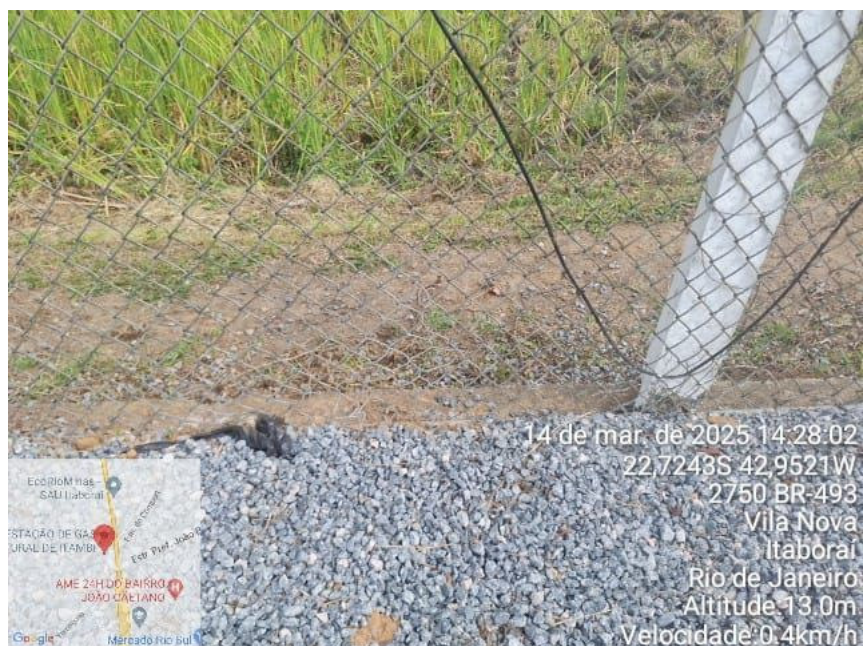
**Foto 10:** Foto enviada posteriormente pelo funcionário da Naturgy mostrando o buraco da cerca já reparado.

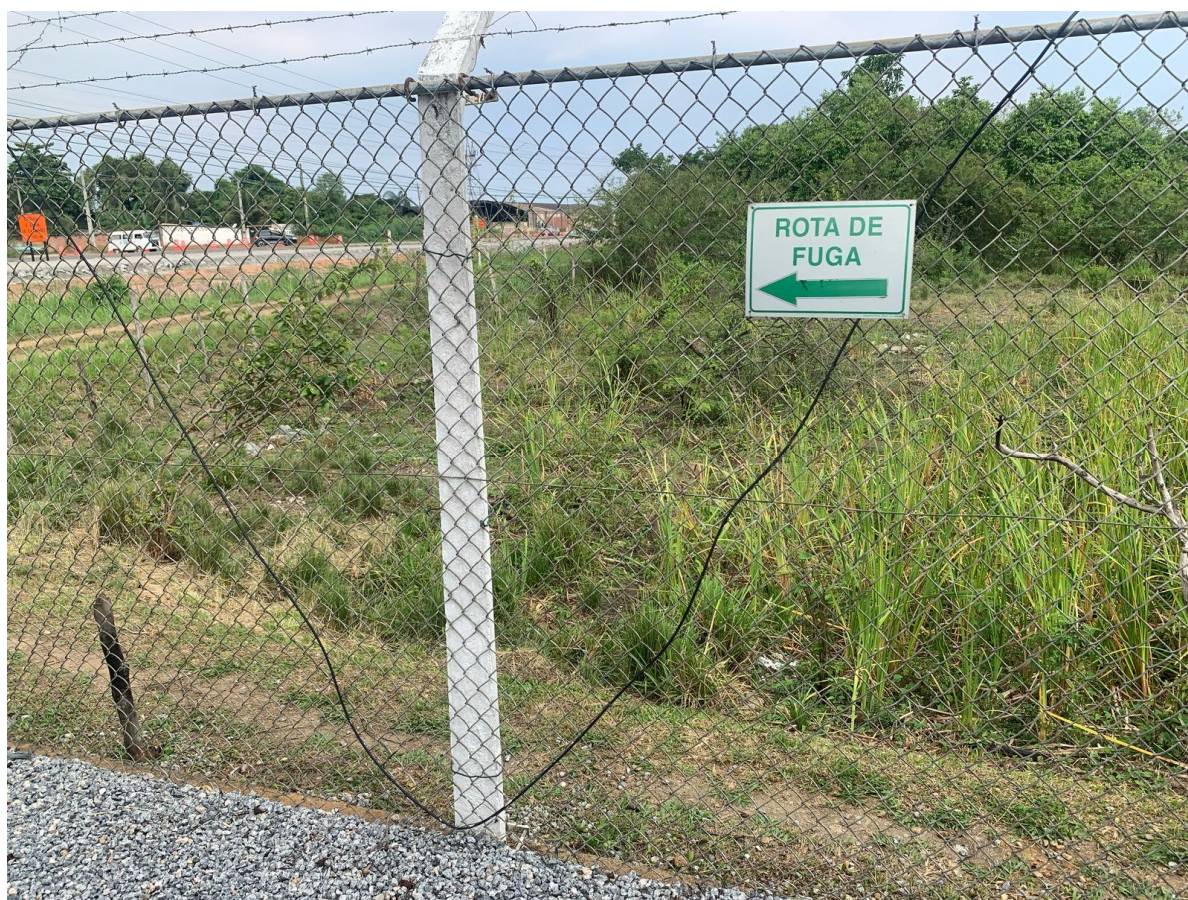
Foto 11: Sinalização de rota de fuga.

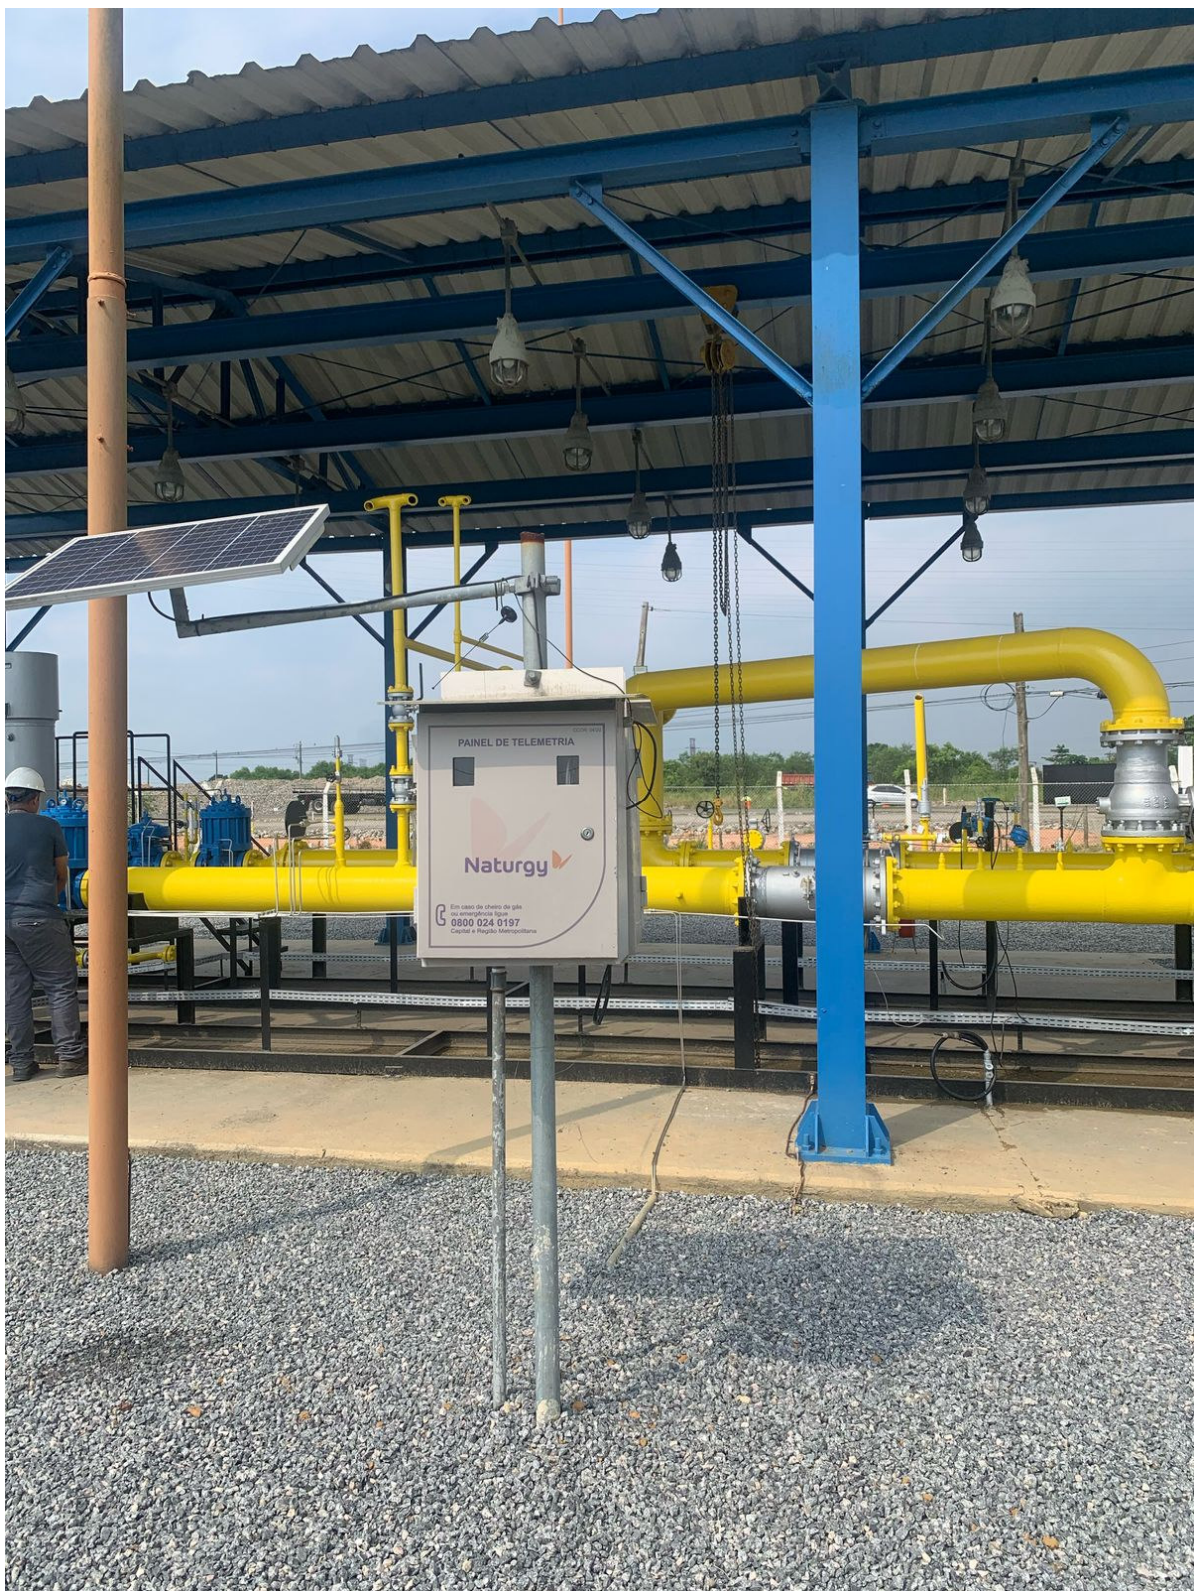
Foto 12: Painel de Telemetria da estação.
