**RELATÓRIO DE FISCALIZAÇÃO**  
**CÂMARA ENERGIA**

| <b>1- RF CAENE Nº:</b><br>P-033/22 | | <b>2 - Data da Fiscalização:</b><br>31/05/2022 | | <b>3 - Concessionária Fiscalizada:</b><br>CEG RIO | |
| <b>4 - Endereço da Fiscalização:</b><br>Rua Projetada - Monte Alto, Lote G1 | | | <b>5 - Bairro(s):</b><br>Atlântica | | <b>6 - Município:</b><br>Rio das Ostras/RJ |
| <b>7 - Objetivo da Fiscalização:</b><br>Vistoria realizada com o objetivo de acompanhar as obras da Concessionária no município. | | | | | |

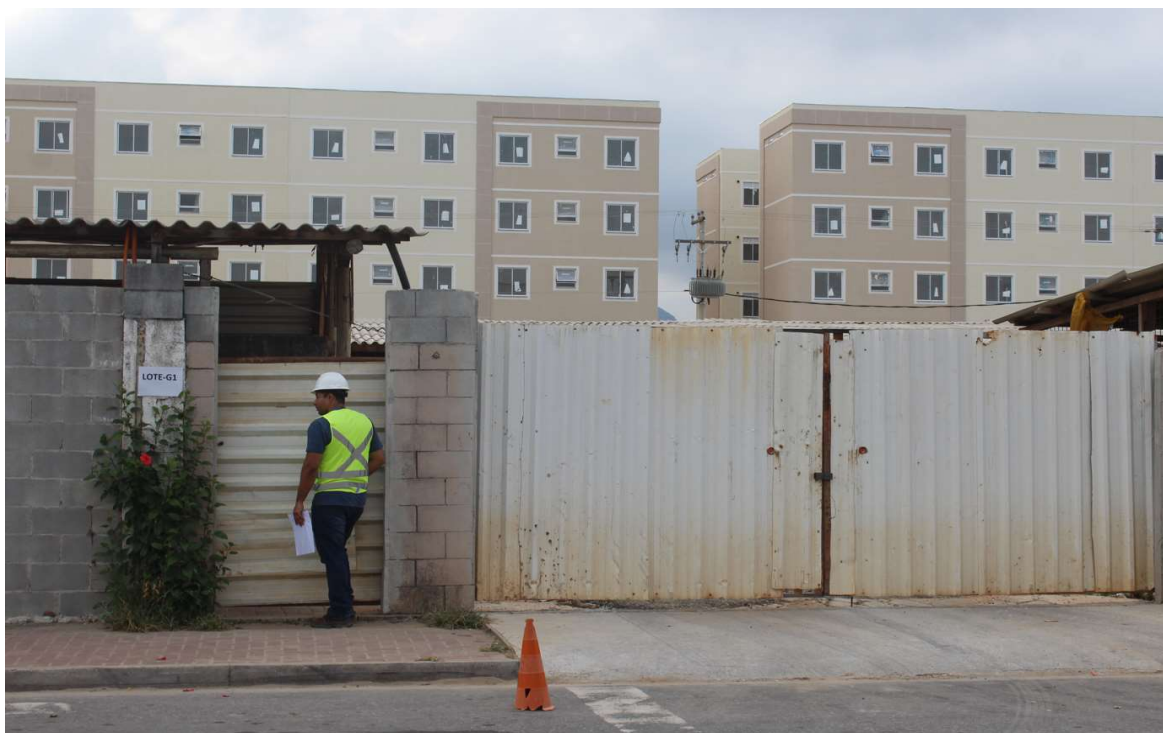
Foto 1 : fachada do condomínio

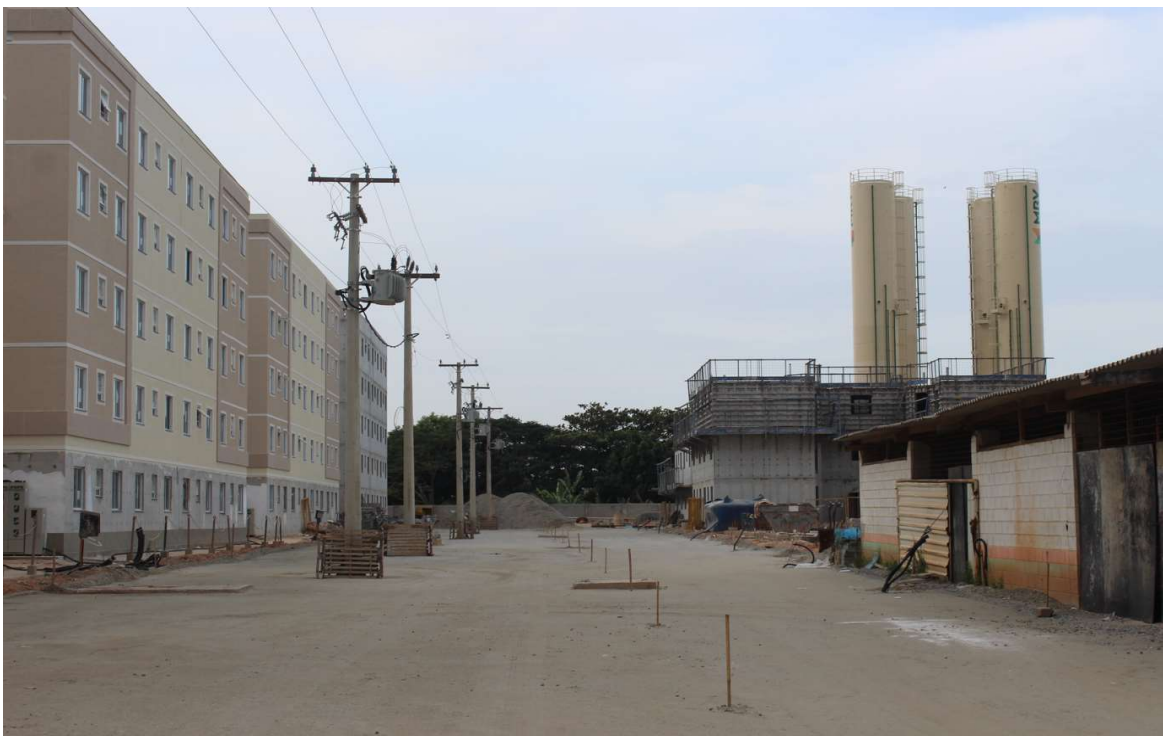
Durante a visita à obra de expansão de rede de Gás Natural, foi possível verificar que se trata de obra em conjunto habitacional em plena execução (Foto 2), mas os ramais e rede já estavam construídos e, portanto, havia marco plano de sinalização indicando a presença da rede, que consiste em tubulações de polietileno de 1 (uma) polegada de diâmetro (ou 32 mm Ø) e com 4 bar de pressão (Foto 3). Em relação à profundidade da rede, vale salientar que o intervalo permitido para esse tipo de construção interna é entre 80 e 150 cm, pelo motivo de evitar danos físicos e patrimoniais por possíveis avarias aos materiais e equipamentos em algum momento de nova escavação, garantindo uma maior segurança ao sistema.

Foto 2 : situação atual das obras do condomínio

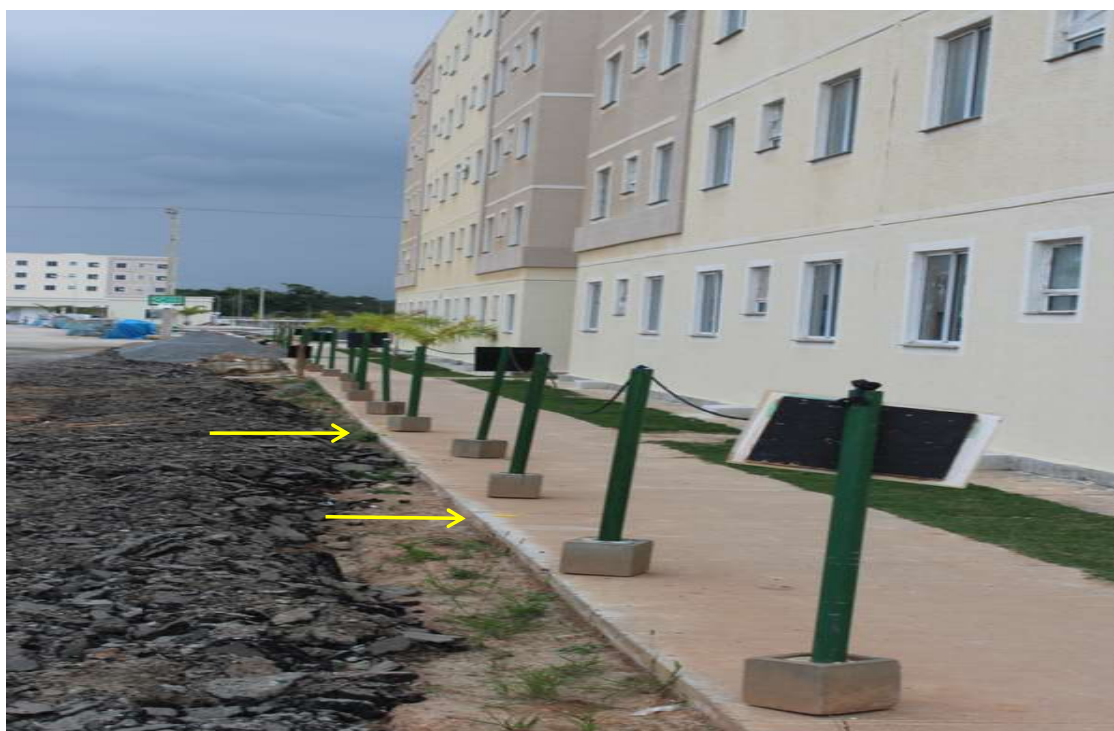
Foto 3 : presença de marco plano

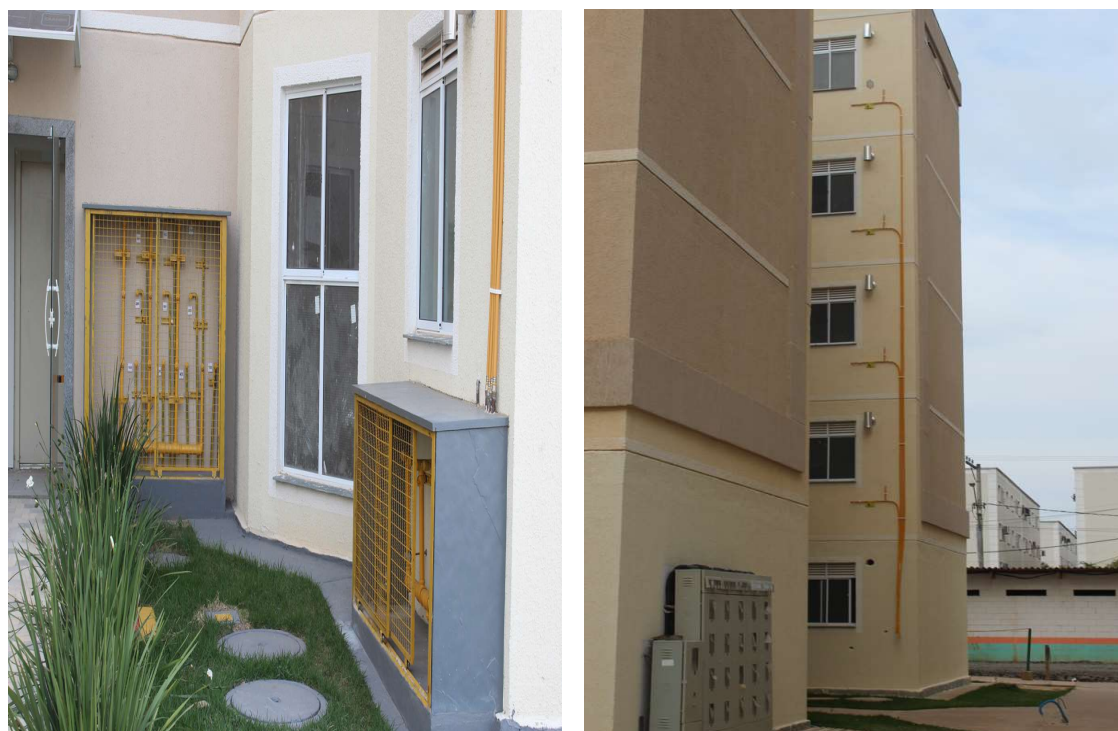
As obras de assentamento da rede interna acompanharam o cronograma da construtora. Foram instalados os 94 ramais, mas ainda restavam pontos de ferro galvânico (FG), medidas ao alto, medidores e reguladores de pressão para serem executados, pois a empresa que executava esses serviços desistiu, causando atrasado na execução (Foto 4).

Foto 4 : PIs instalados e pendente de instalação
