| <b>1- RF CAENE Nº:</b><br>P-033/23 | <b>2 – Data da Fiscalização:</b><br>29/03/2023 | <b>3 – Concessionária Fiscalizada:</b><br>CEG |
| <b>4 – Endereço da Fiscalização:</b><br>Estrada da Urucânia com Cesário de Melo | <b>5 – Bairro(s):</b><br>Santa Cruz | <b>6 - Município:</b><br>Rio de Janeiro |
| <b>7 – Objetivo da Fiscalização:</b><br>Vistoria realizada com o objetivo de acompanhar as obras da Concessionária no município. | | |

**Relatório:**

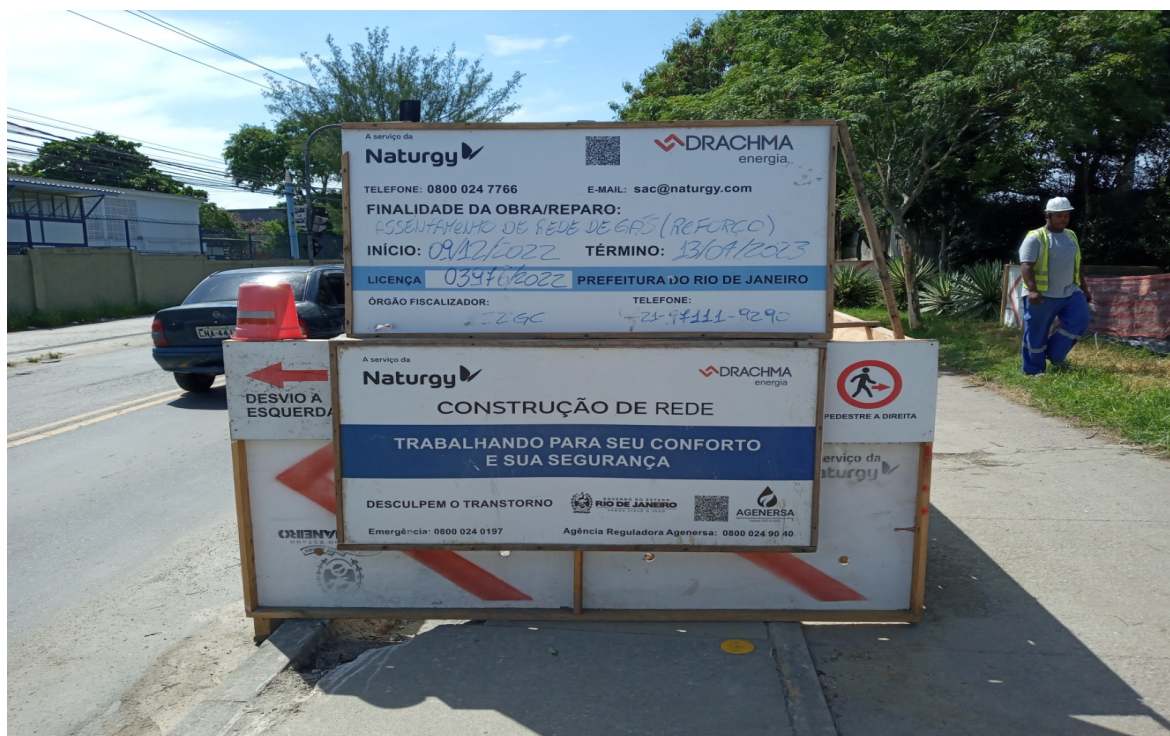
Vistoria realizada em conjunto com a Concessionária, representada pelo seu Gestor de Obras Thaís, com objetivo de verificar o andamento das obras de expansão/reforço da rede, executada pela prestadora de serviços técnicos de engenharia, DRACMA, sob supervisão da Concessionária, no bairro Santa Cruz (Foto 1).

Foto 1: Identificação de obra, sinalização de desvio de trânsito e pedestre

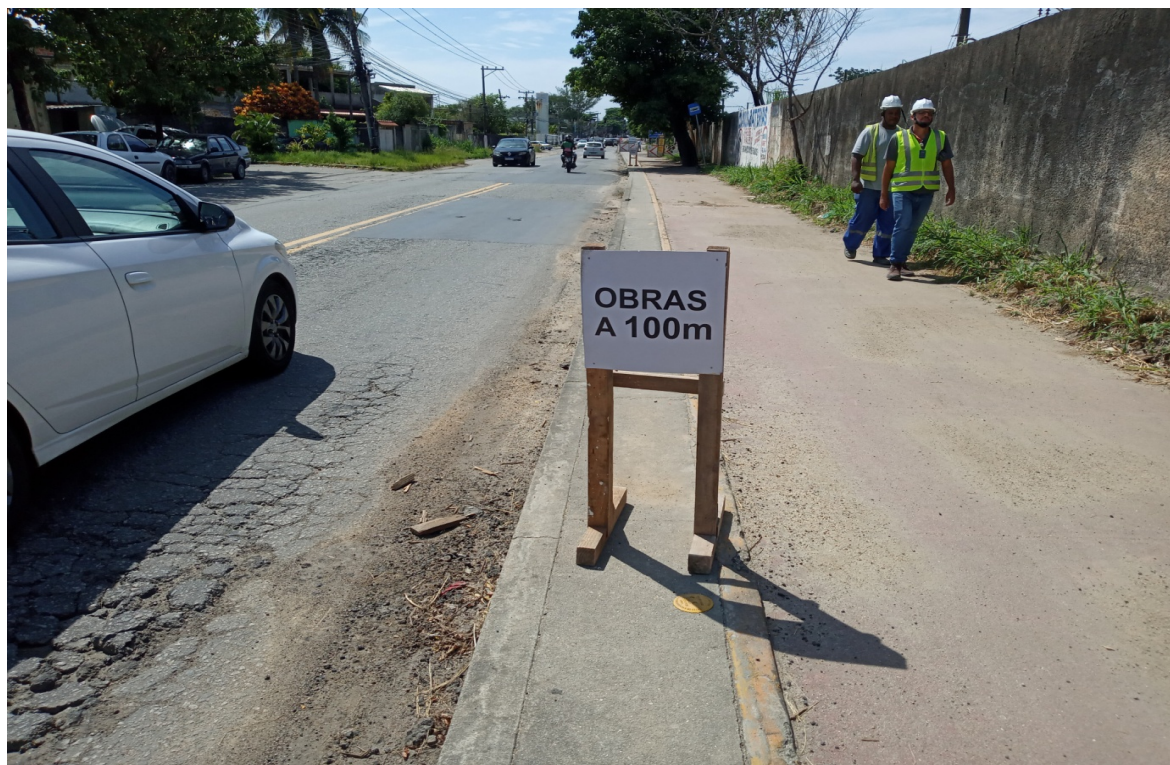
Foto 2: Aviso de obra à frente (Estrada da Urucânia)

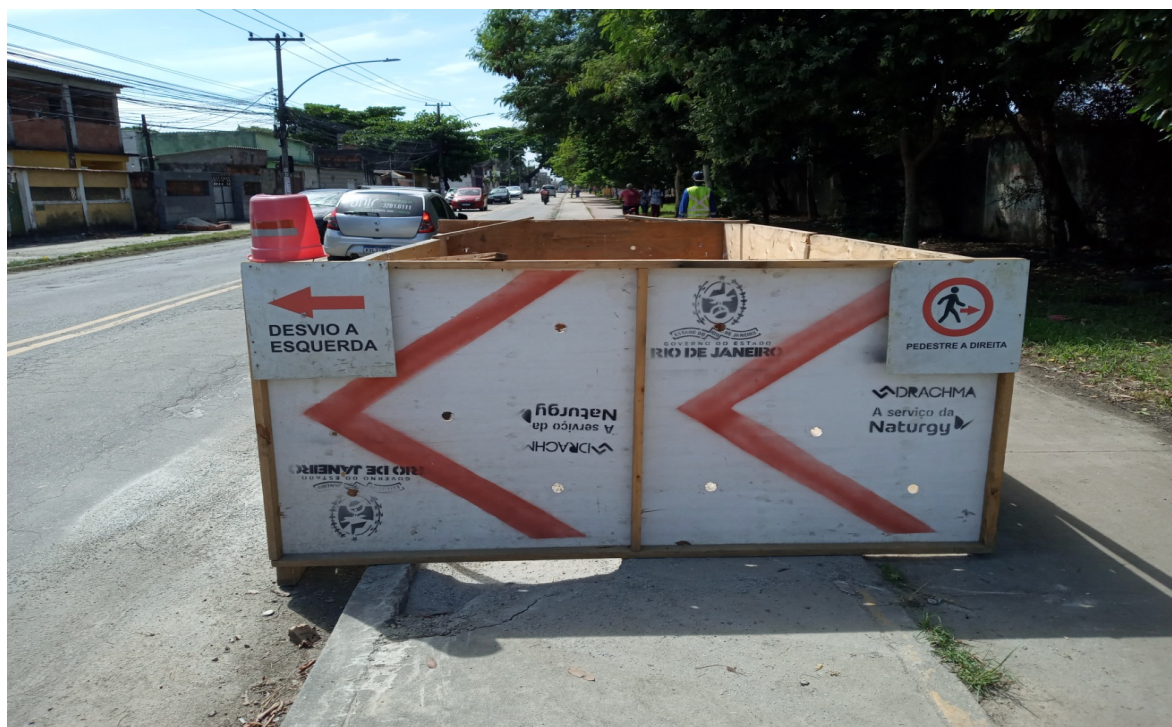
Foto 3: Isolamento e sinalização noturna

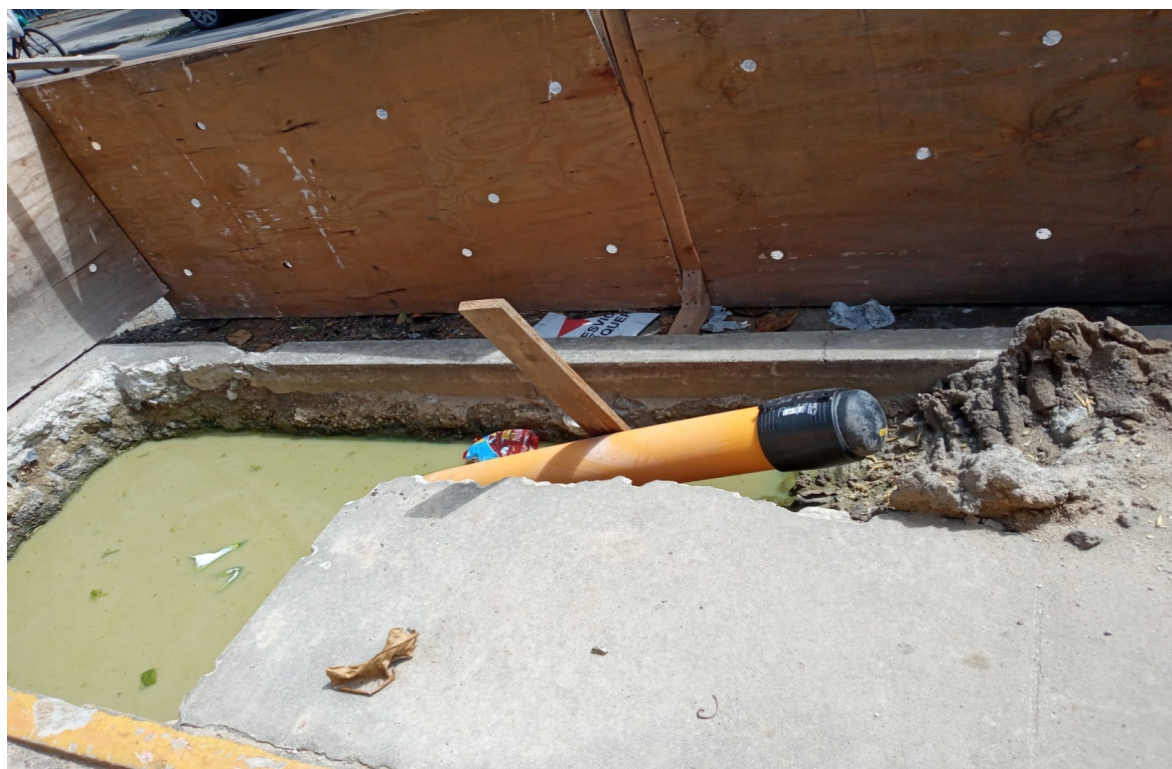
Foto 4: Rede a ser conectada

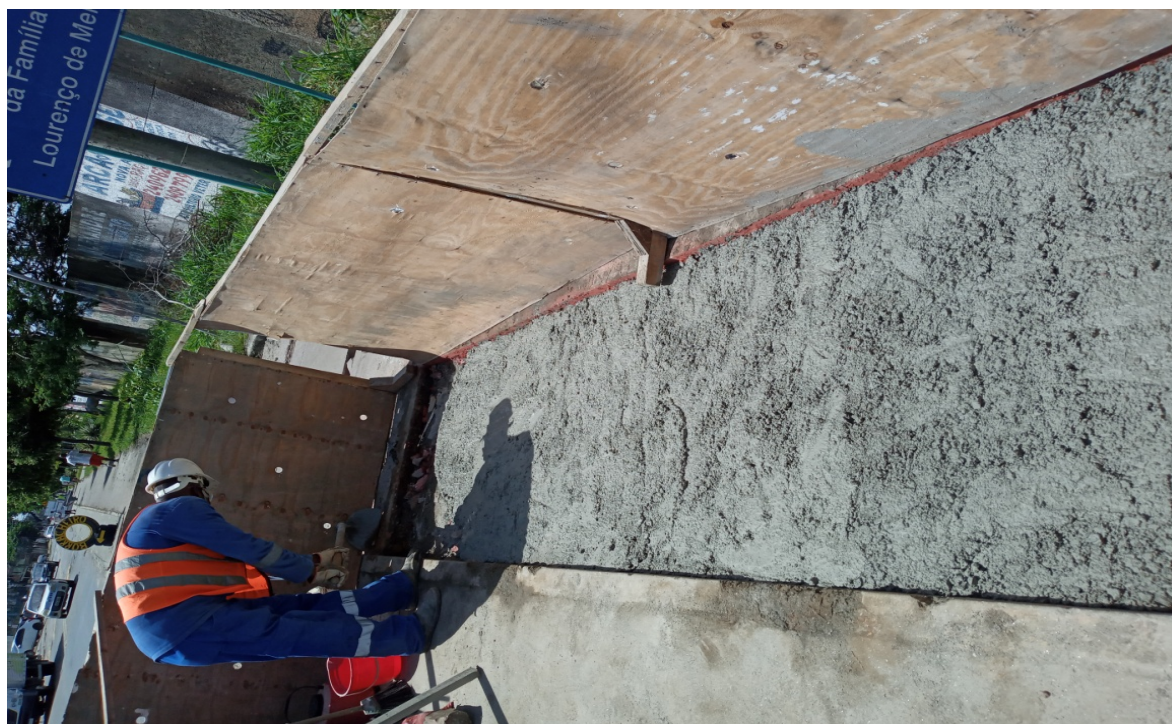
Foto 5: Funcionário executando serviço de recomposição da calçada

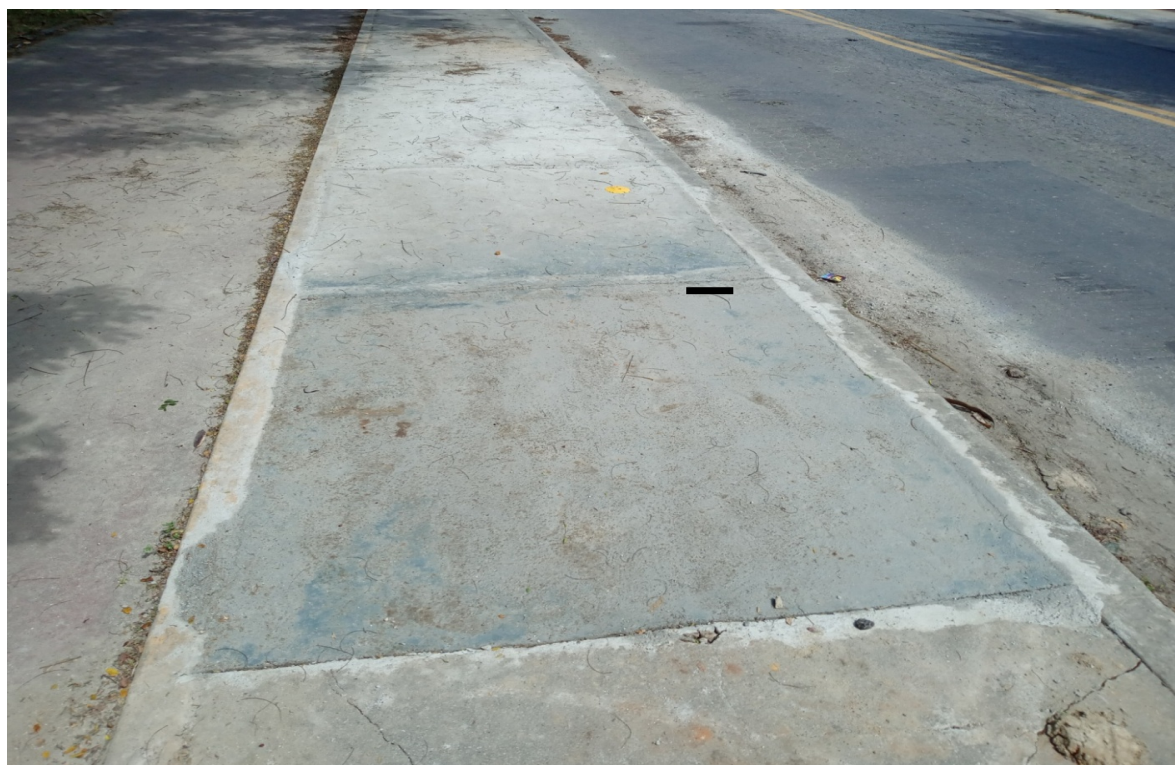
Foto 6: Recomposição permanente

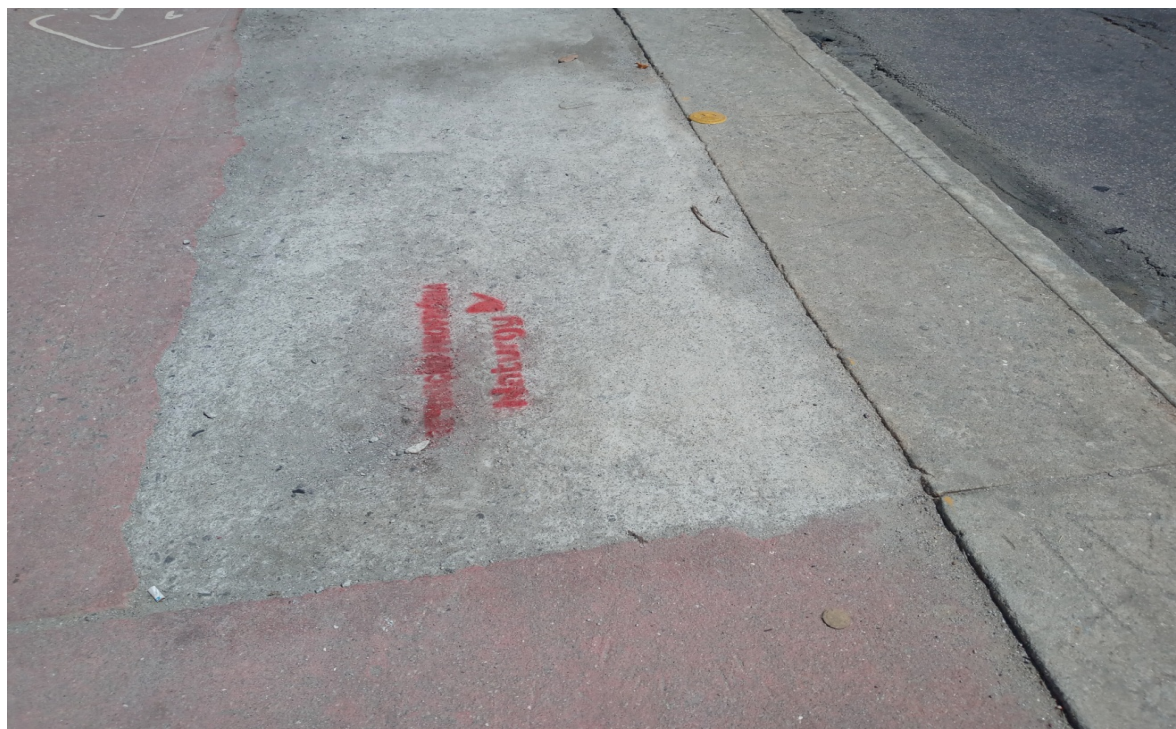
Foto 7: Recomposição provisória

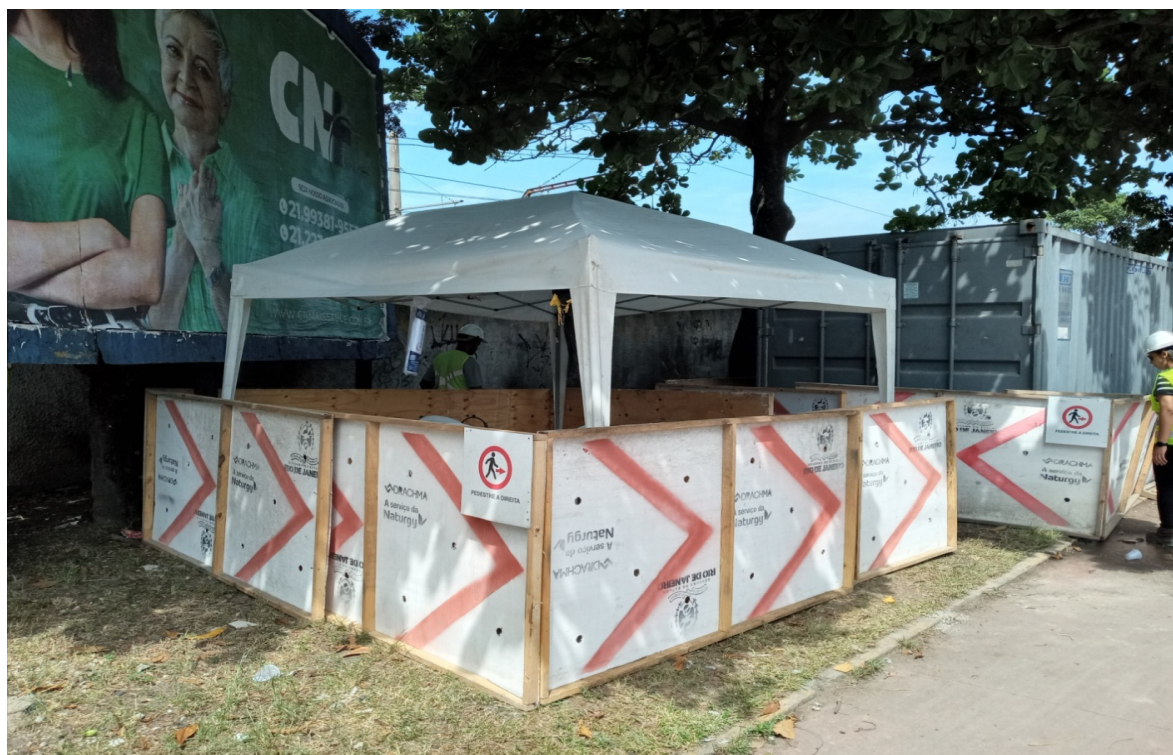
Foto 8: Espaço de vivência

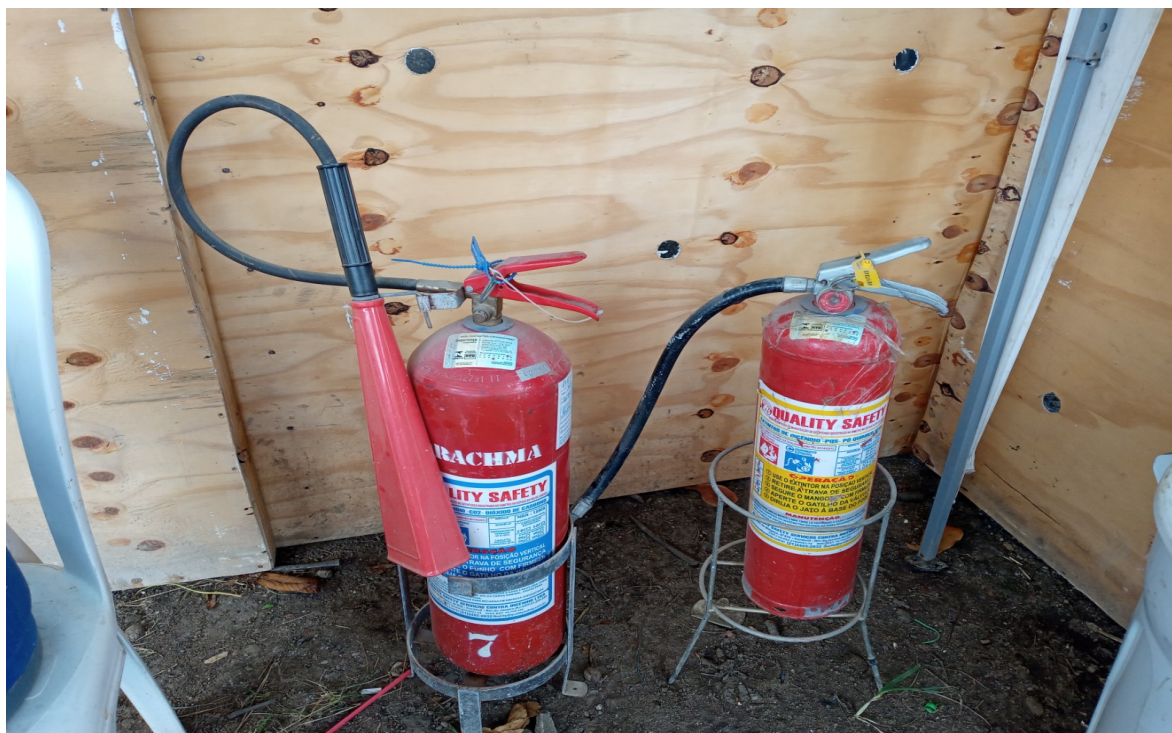
Foto 9: Extintor de CO2 e PQS

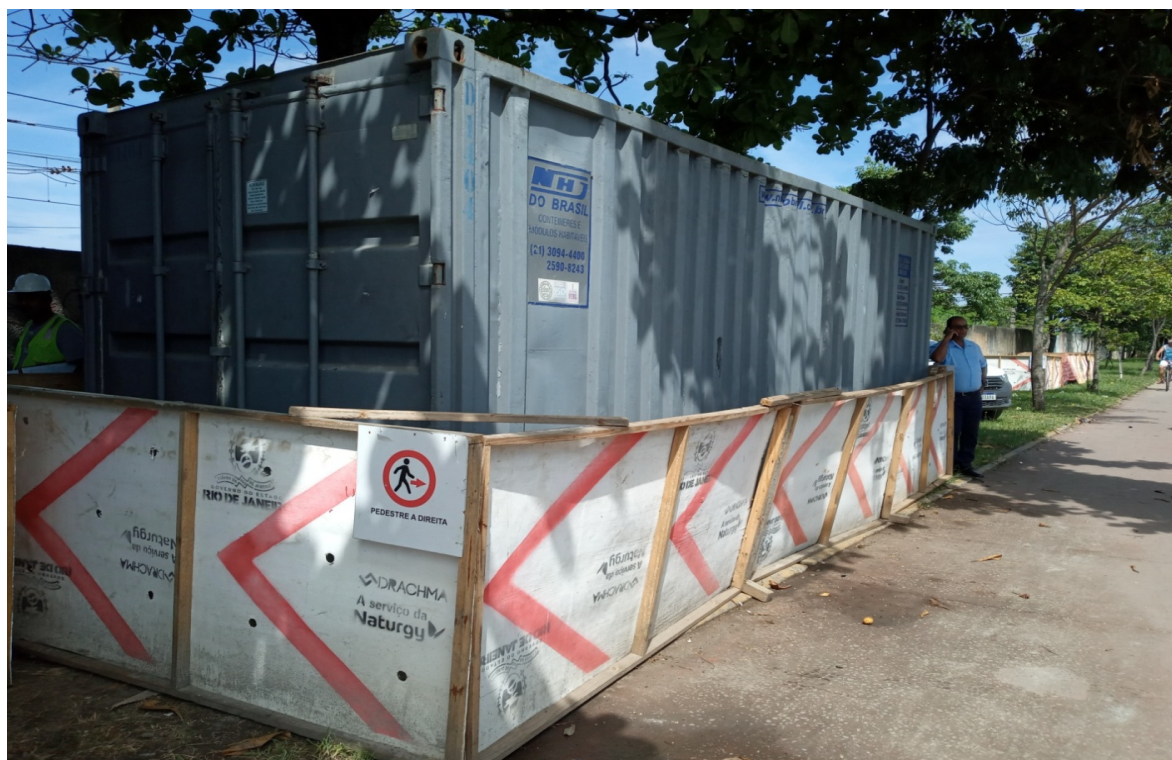
Foto 10: Armazenamento de material

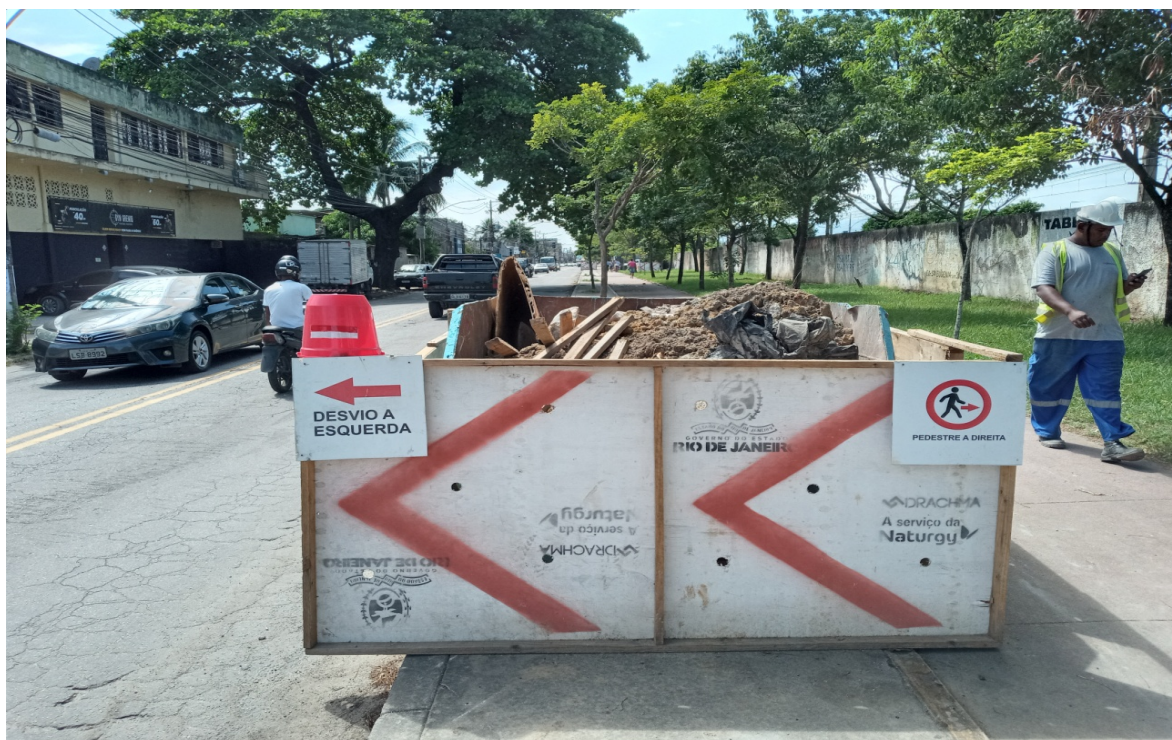
Foto 11: Área de descarte (entulho)

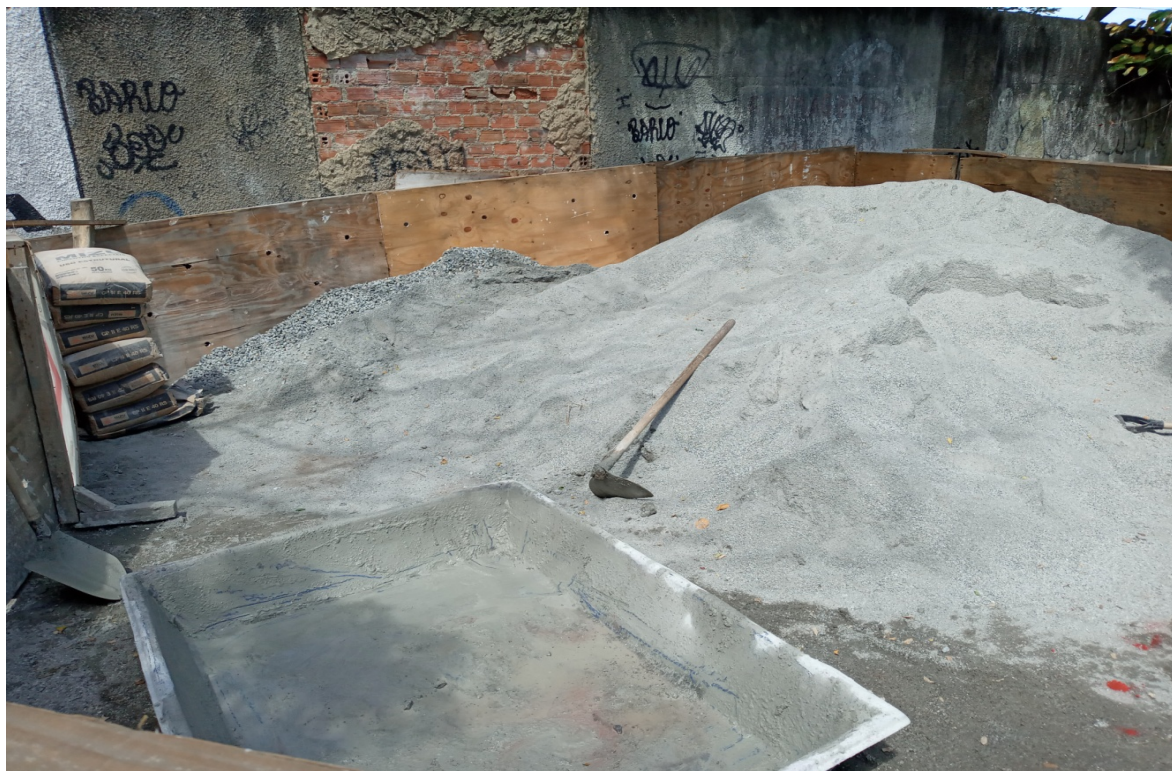
Foto 12: Armazenamento de material

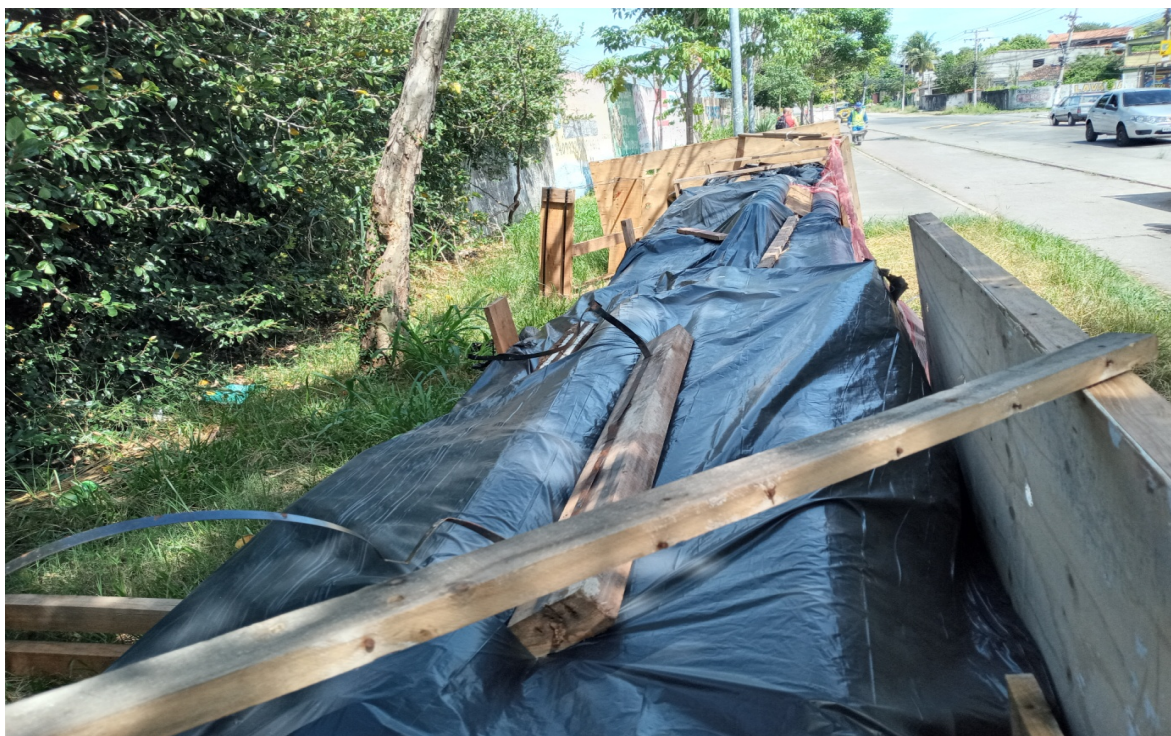
Foto 11: Isolamento inefficiente (antes)

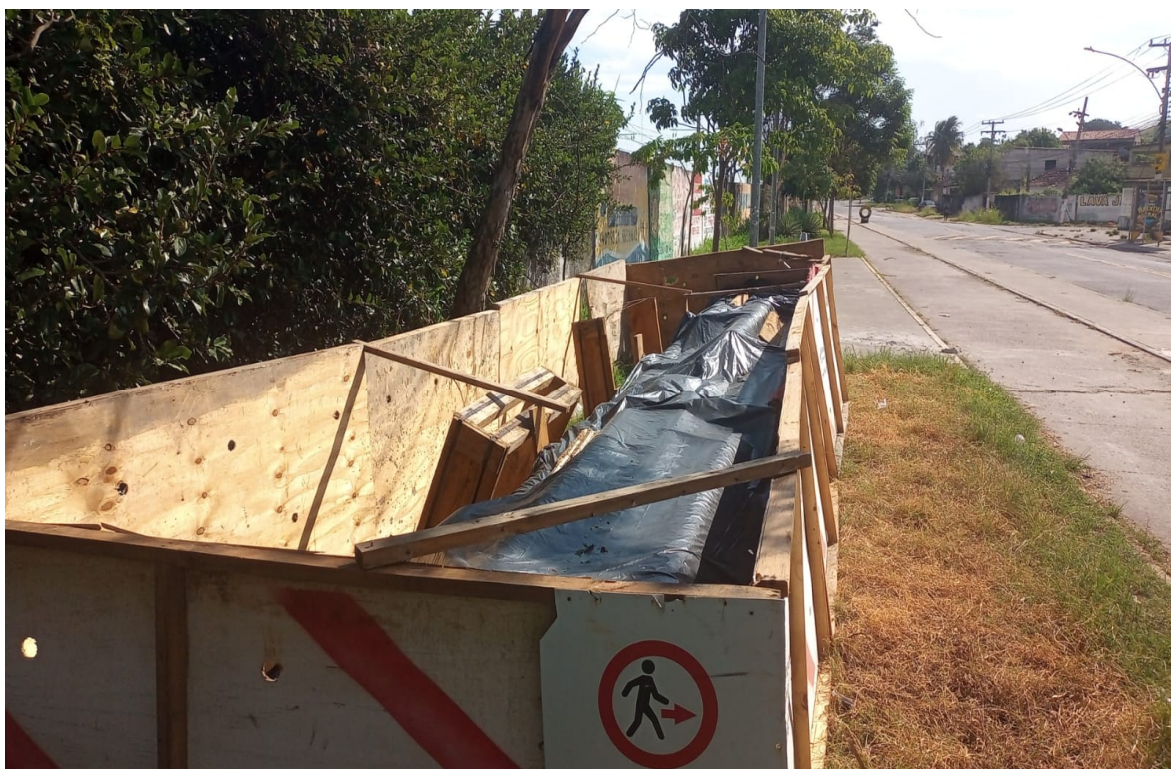
Foto 12: Isolamento inefficiente (depois)

De acordo com as fotos enviadas, foram instalados tapumes para estabelecer o isolamento adequado e drenados os pontos de acúmulo de água parada.

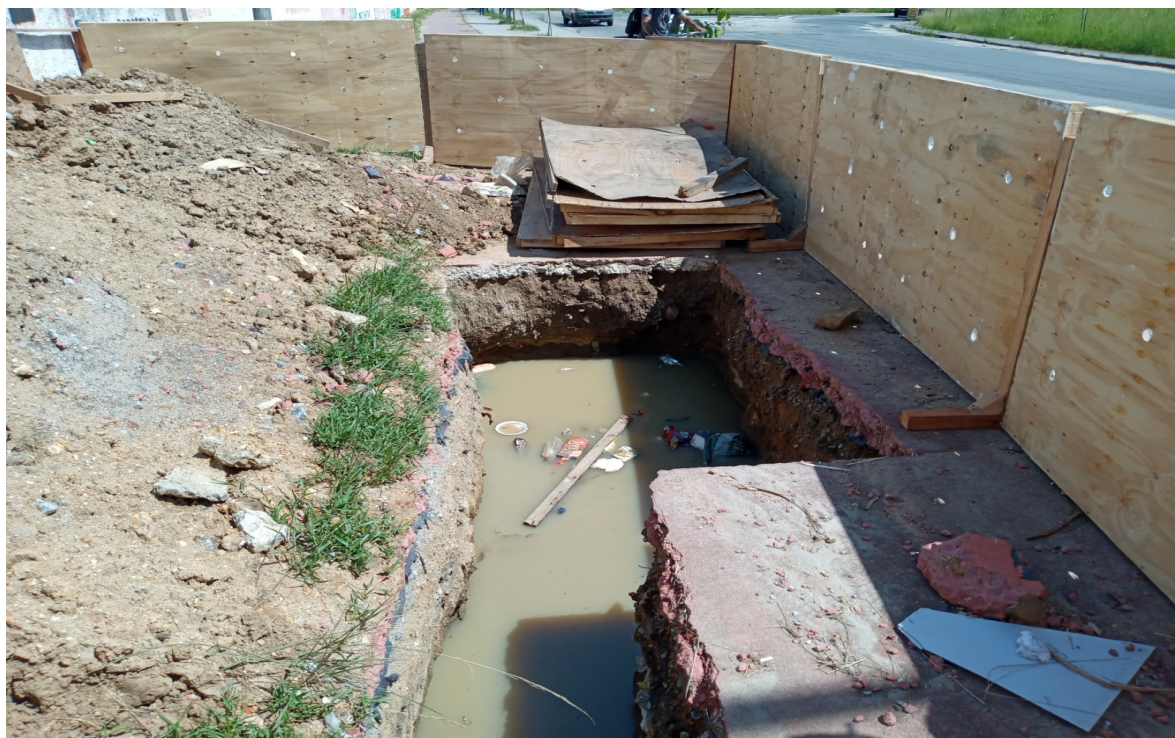
Foto 13: Tie in com água acumulada (antes)

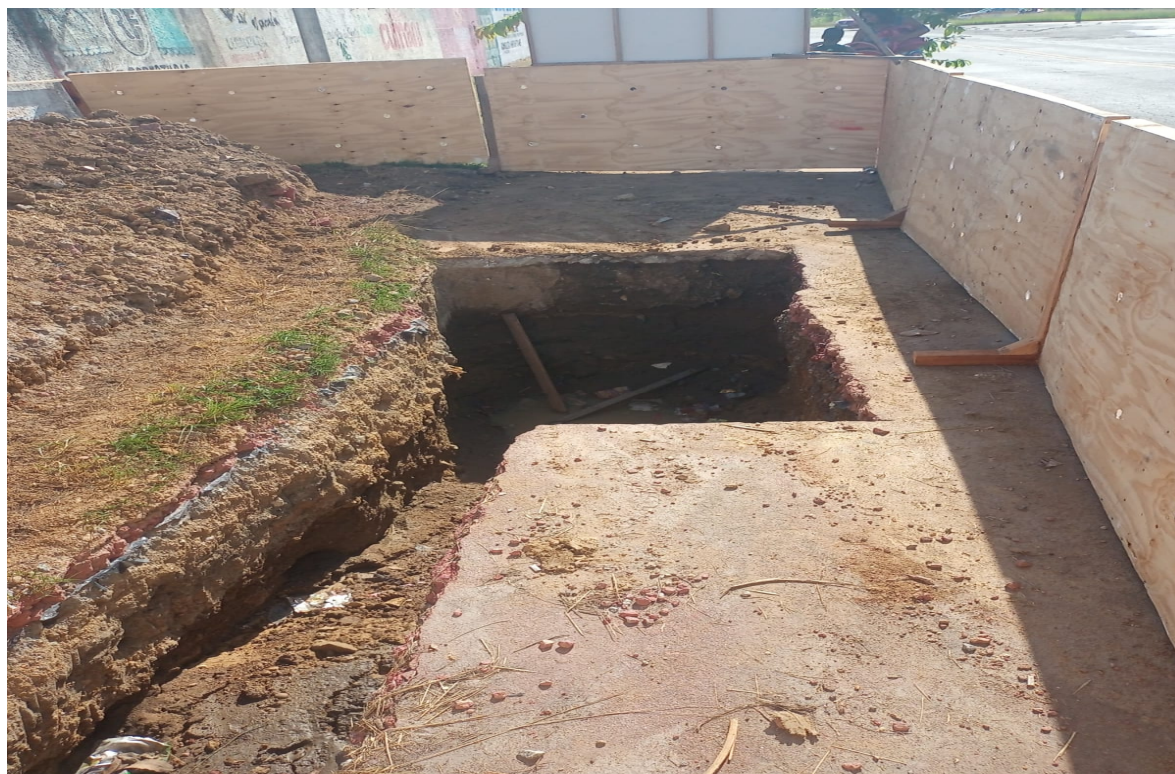
Foto 14: Tie in com água acumulada (depois)

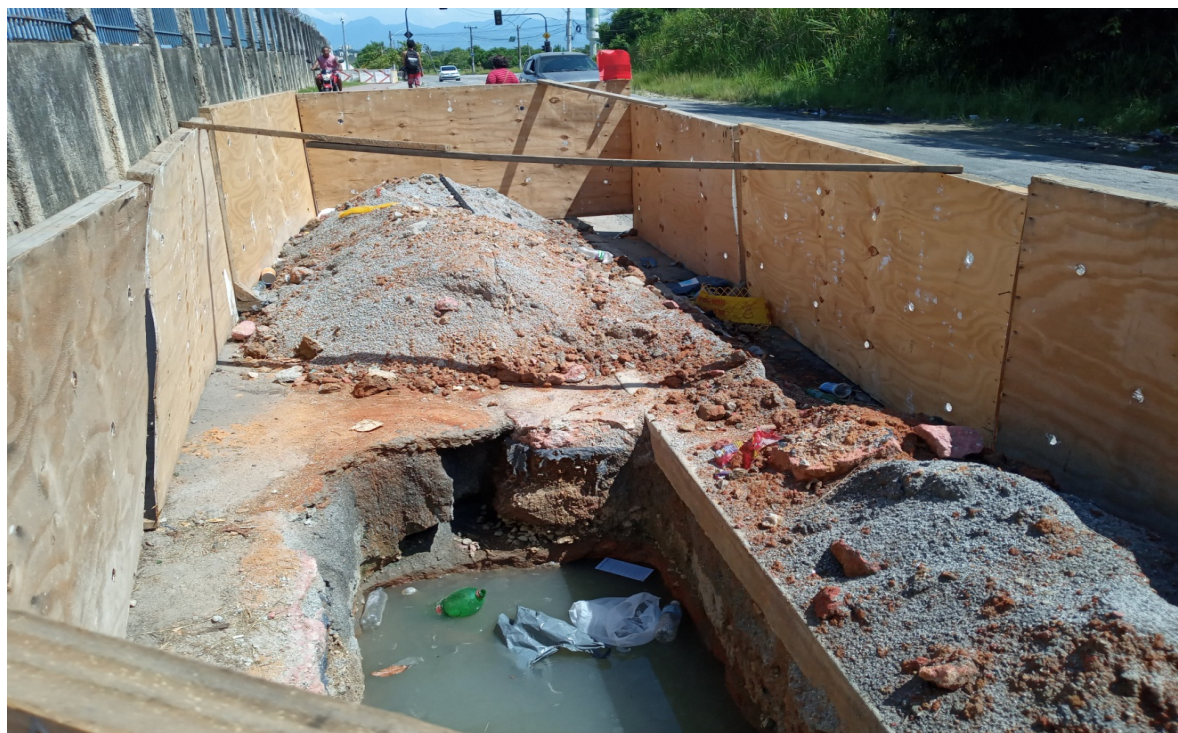
Foto 15: Tie in com água acumulada (antes)

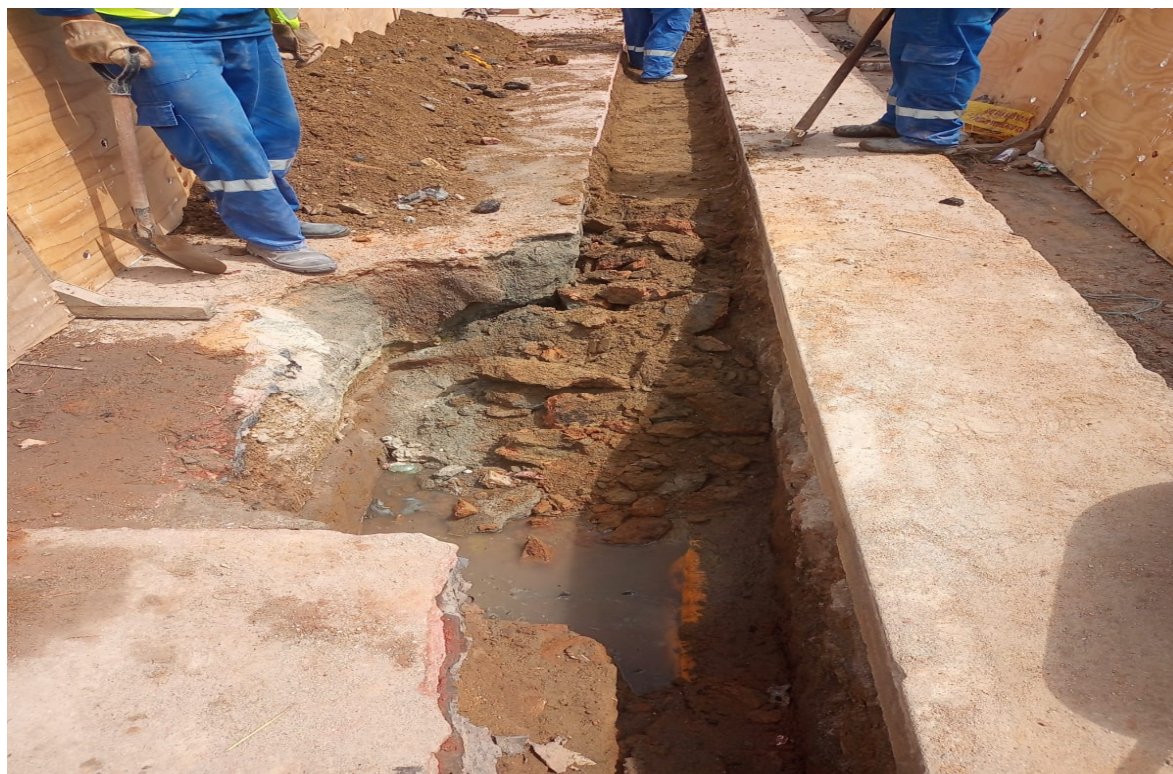
Foto 16: Tie in com água acumulada (depois)

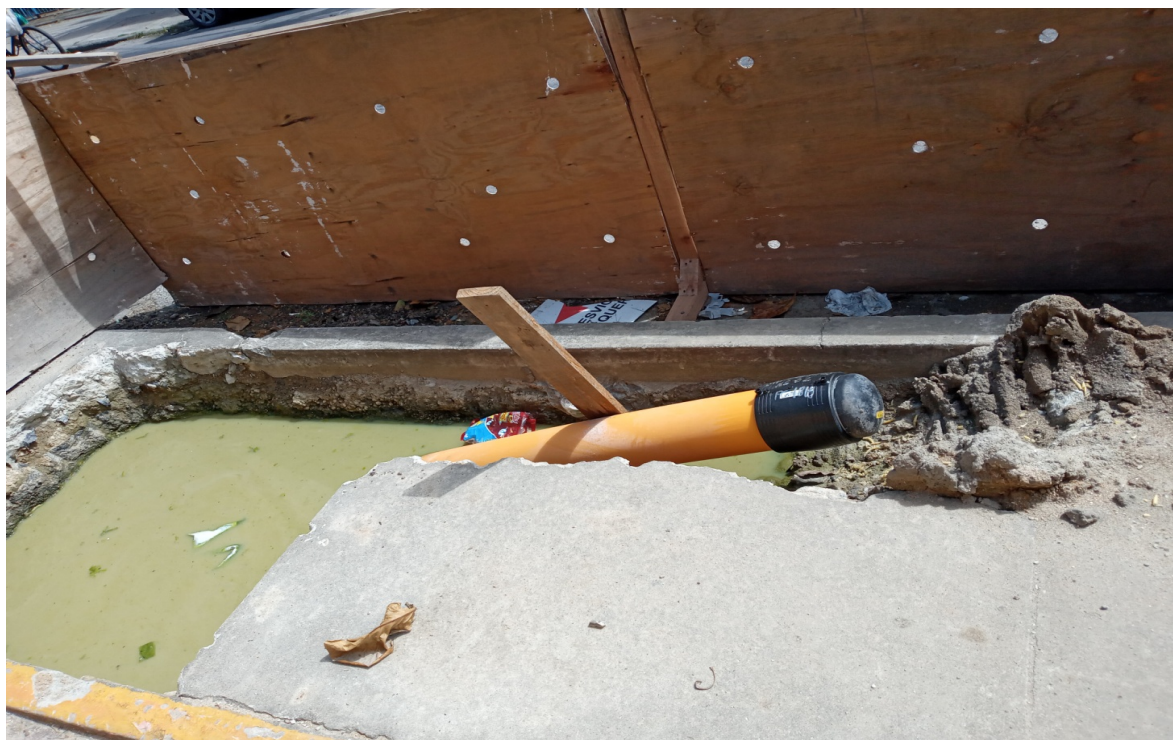
Foto 17: Rede a ser conectada (tie in com líquido acumulado - antes)

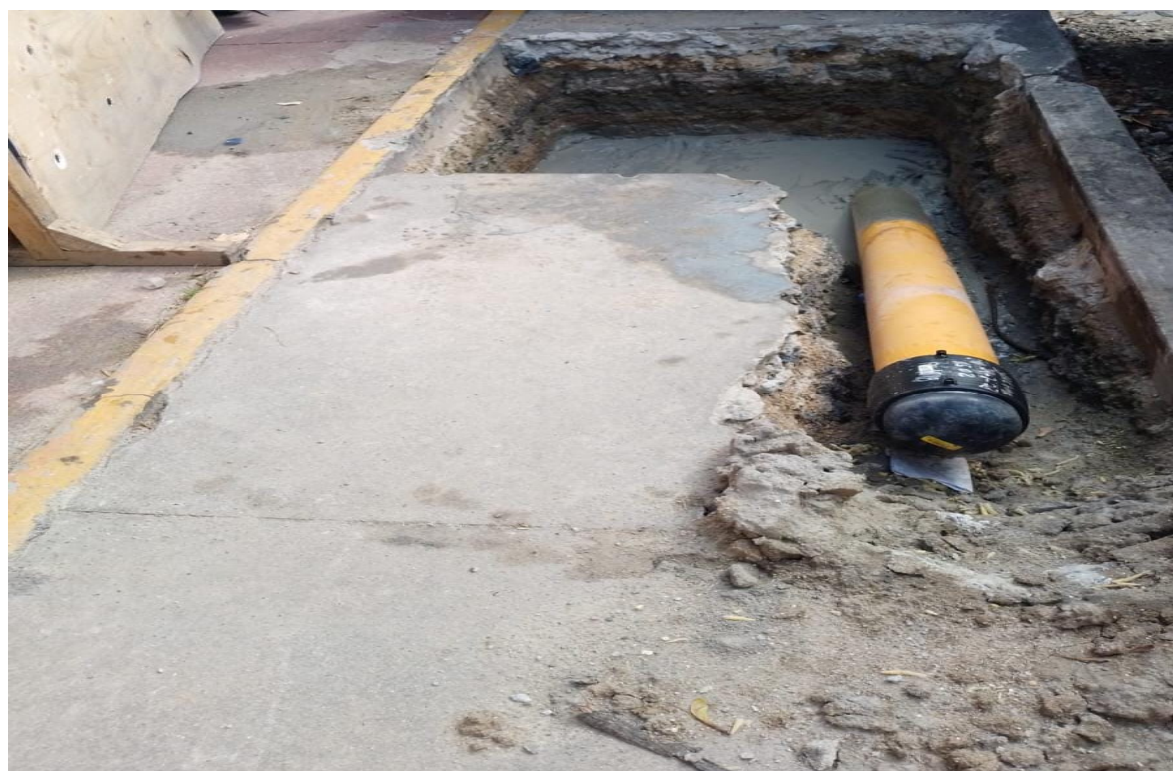
Foto 18: Rede a ser conectada (tie in com líquido acumulado - depois)
