| <b>1- RF CAENE Nº:</b><br>P-034/23 | | <b>2 – Data da Fiscalização:</b><br>29/03/2023 | | <b>3 – Concessionária Fiscalizada:</b><br>CEG | |
| <b>4 – Endereço da Fiscalização:</b><br>Rua Macapá, 273 | | | <b>5 – Bairro(s):</b><br>Santa Cruz | | <b>6 – Município:</b><br>Rio de Janeiro |
| <b>7 – Objetivo da Fiscalização:</b><br>Vistoria realizada com o objetivo de acompanhar as obras da Concessionária no município. | | | | | |

**Relatório:**

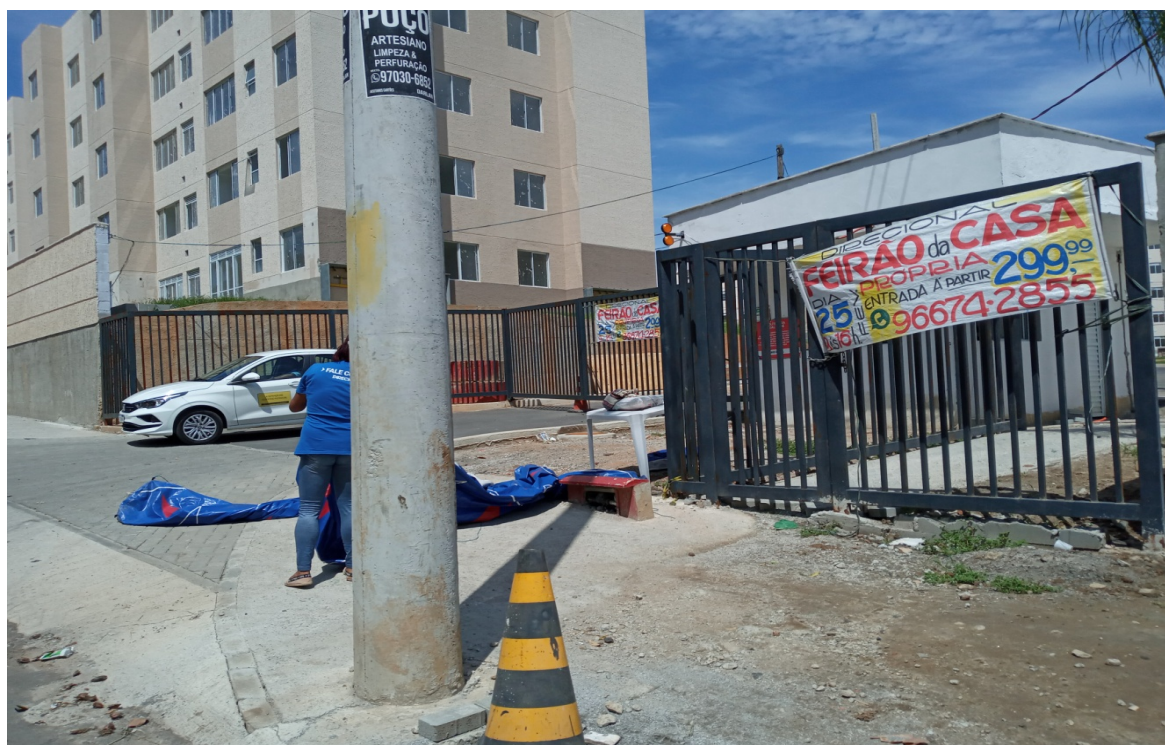
A obra inicia-se na entrada do condomínio (Foto 1), na rua Macapá, nº 273, entra pela estrada Vitor Dumas e segue pela rua Vitor Dumas. Logo após, avança pela rua São Tomé, desce na rua Benedito Freitas (Prado Júnior) e termina na rua do Império, onde será realizada a travessia da rede e interligação à rede existente (Foto 12).

Foto 1: Condomínio Viva Vida (início da rede construída)

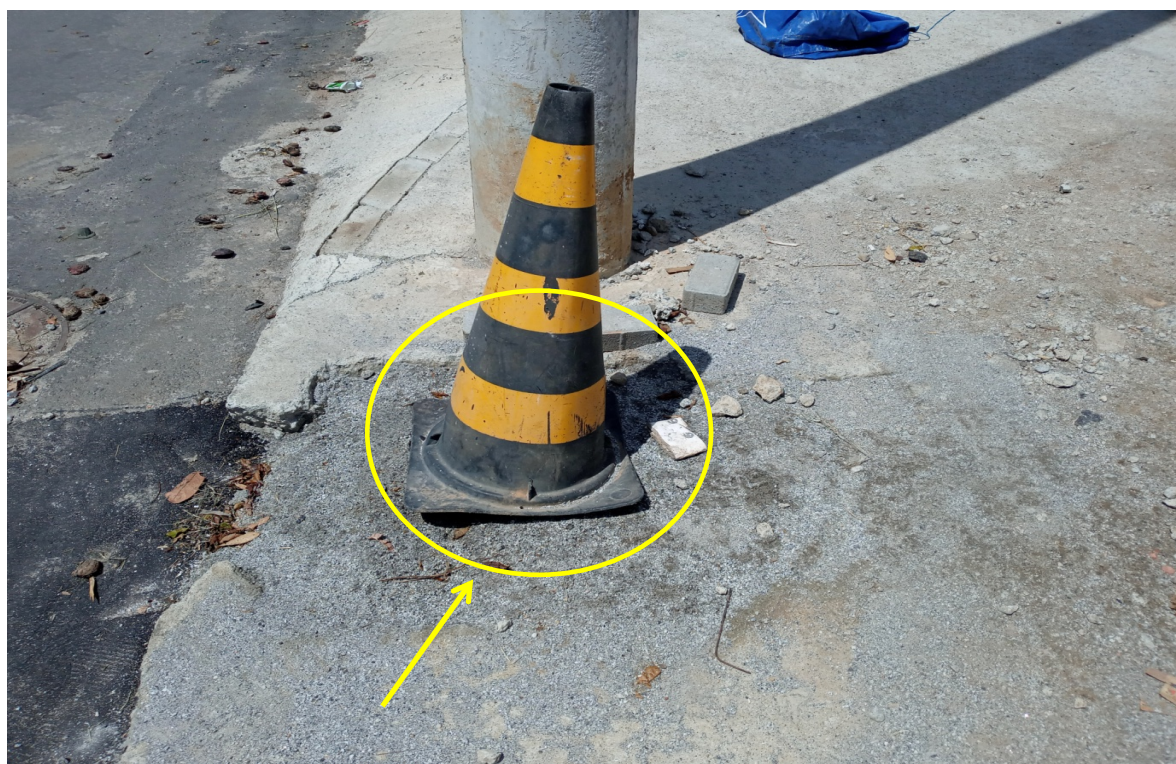
A interligação entre a rede principal e o ramal de entrada para o condomínio já foi realizada, porém a válvula de rede se encontra fechada.

A instalação da caixa de válvula de rede (Foto 2), na entrada do condomínio ficou sob responsabilidade da Construtora Direcional que ainda fará obras para concluir a calçada, conforme termo de responsabilidade por ela assinado.

Foto 2: Válvula de rede

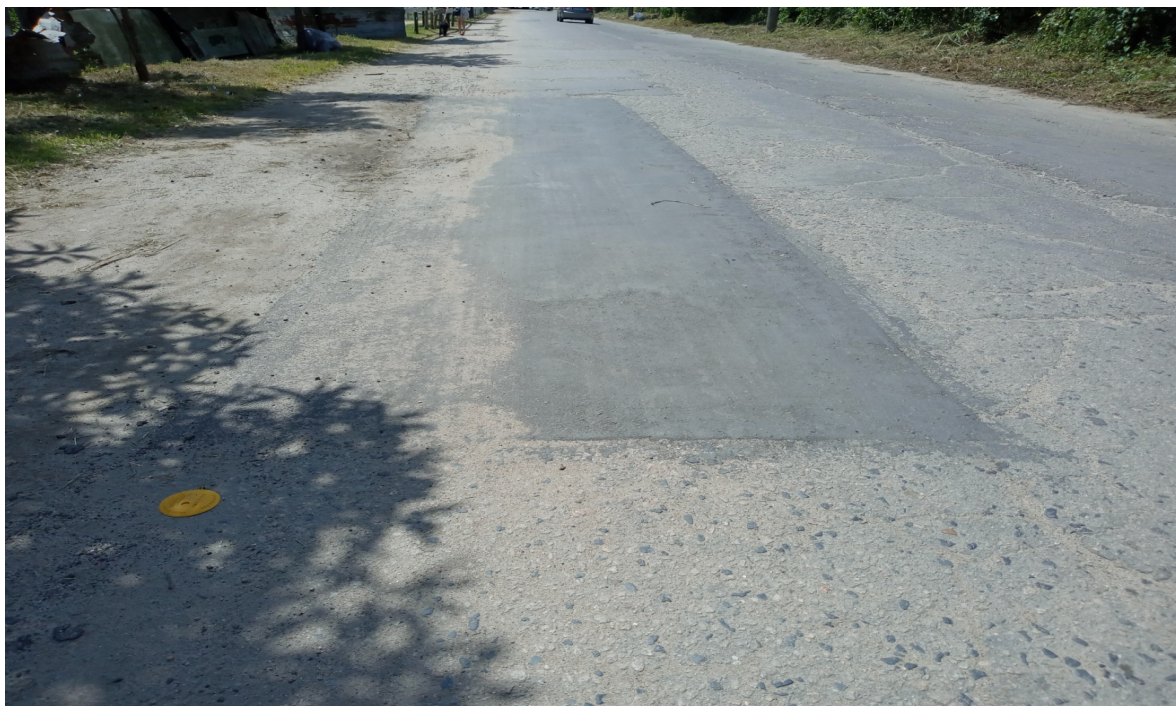
Foto 3: Recomposição de via

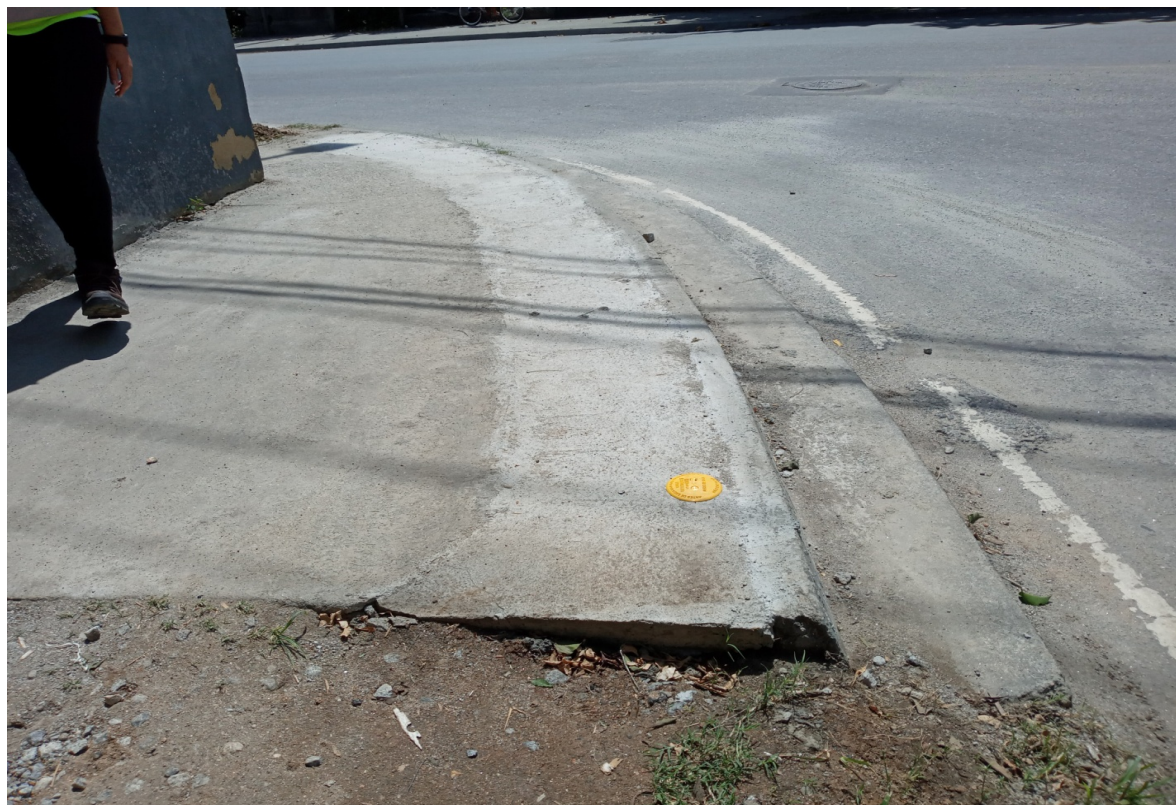
Foto 4: Recomposição da calçada

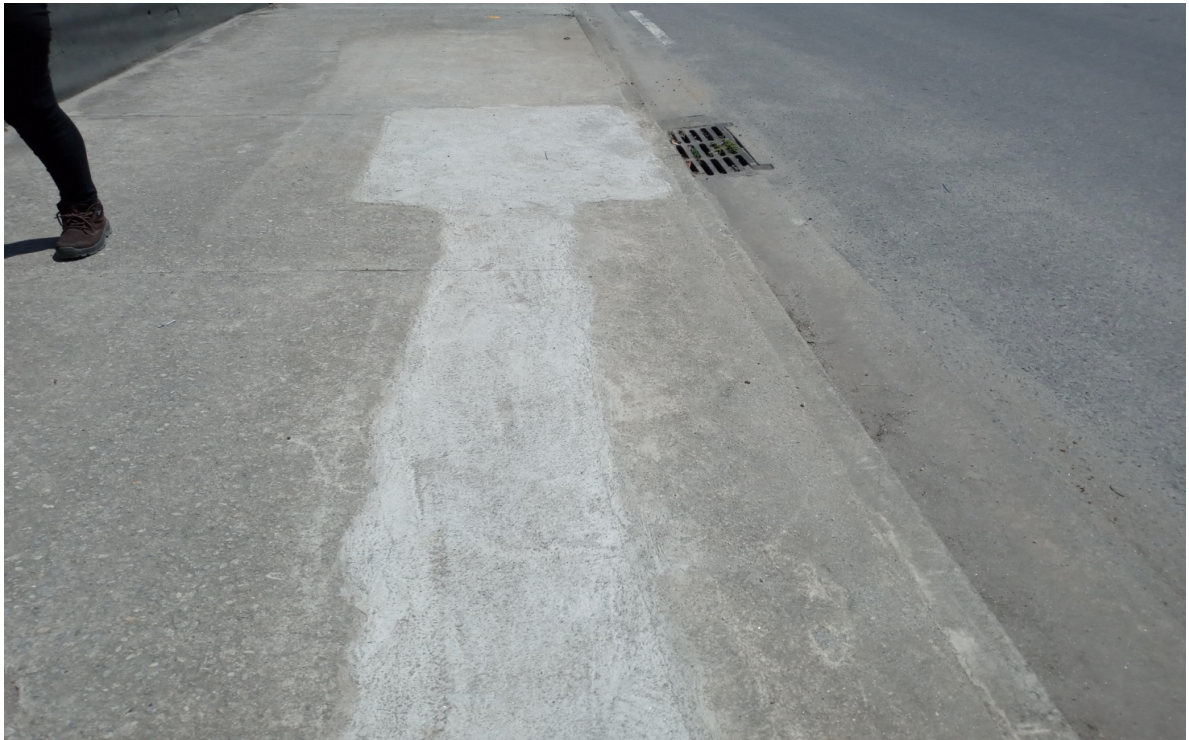
Foto 5: Recomposição da calçada

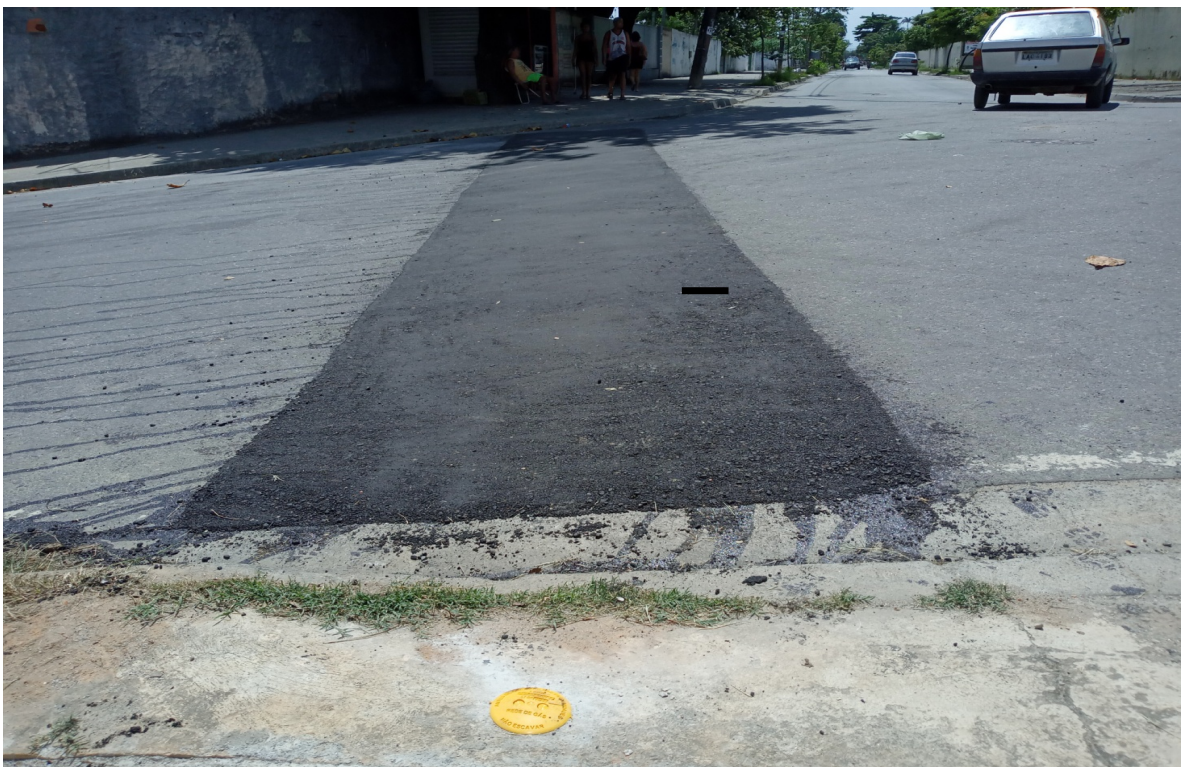
Foto 6: Recomposição de travessia

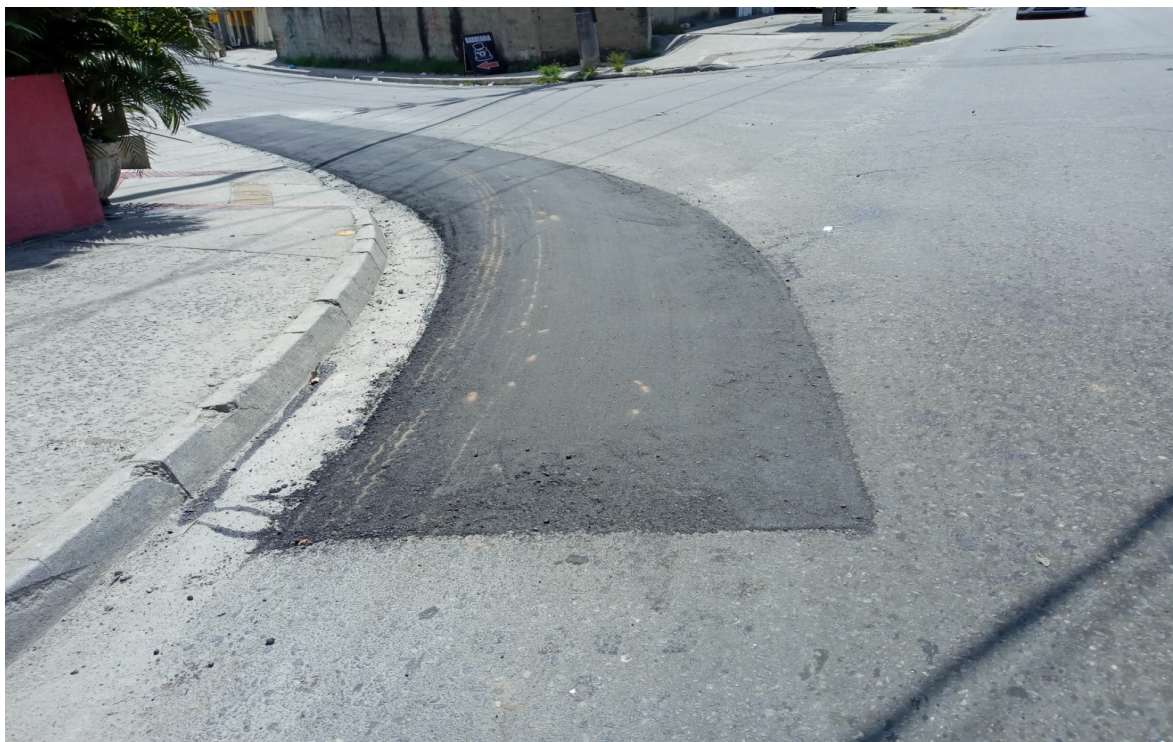
Foto 7: Recomposição de via

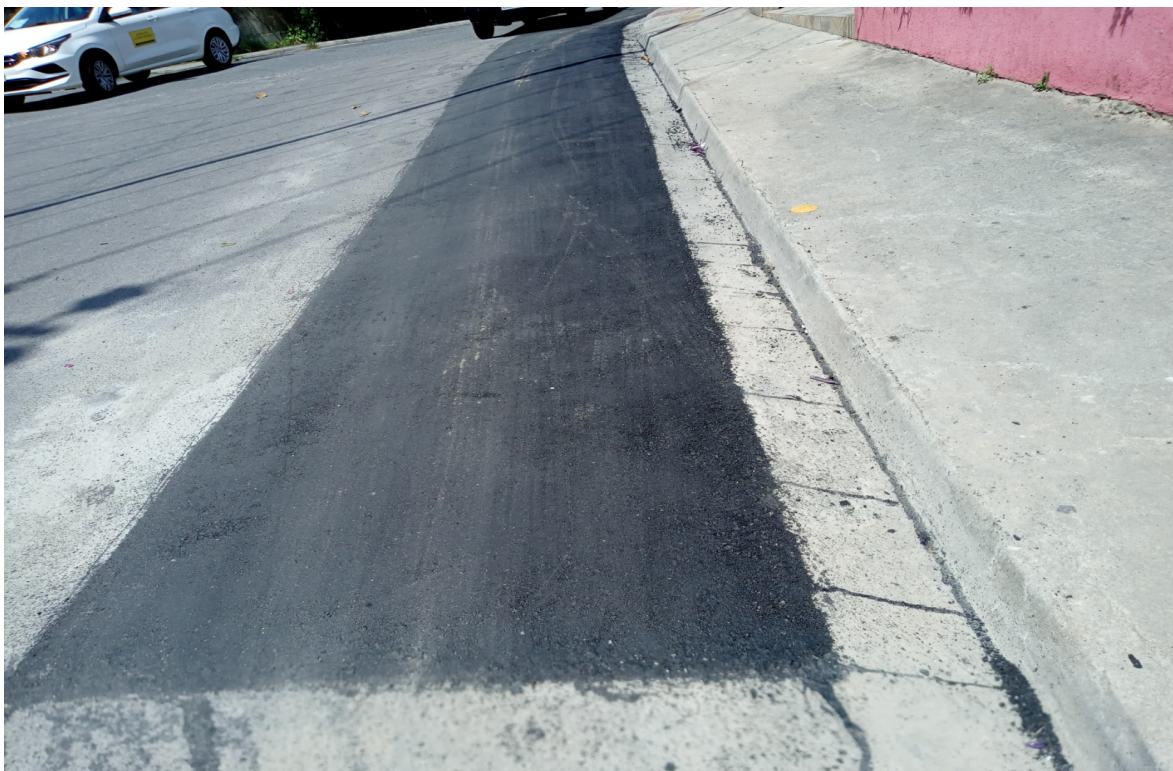
Foto 8: Recomposição de via

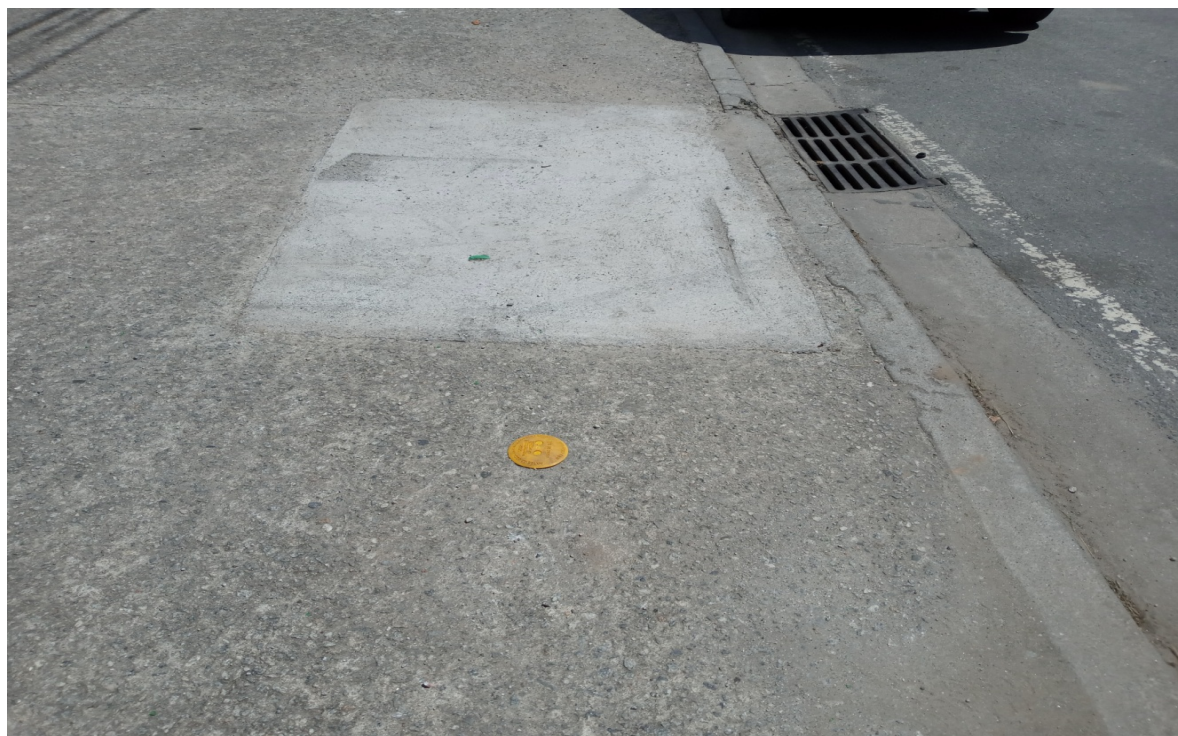
O trecho de rede concluído ainda não está pressurizado, todavia já foram fixados marcos planos em toda extensão da rede com intervalo de 10 m de distância entre um e outro.

Foto 9: Recomposição e marco plano

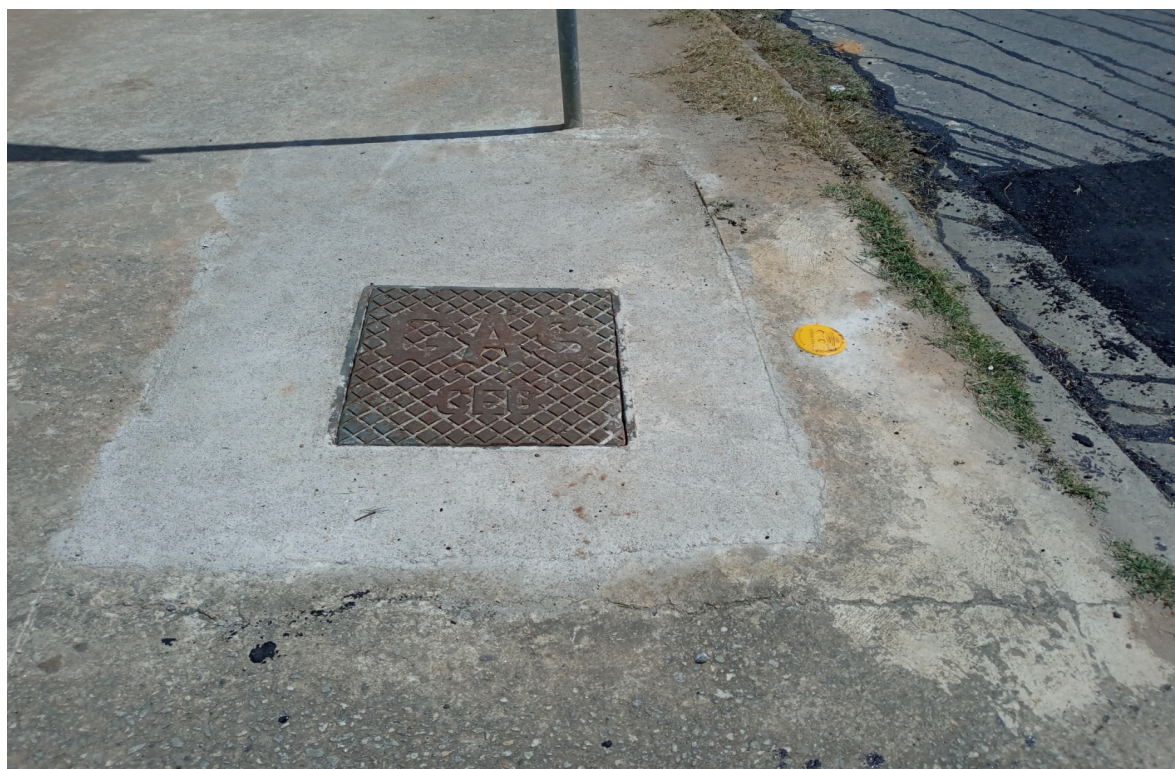
Foto 10: Caixa de válvula de rede

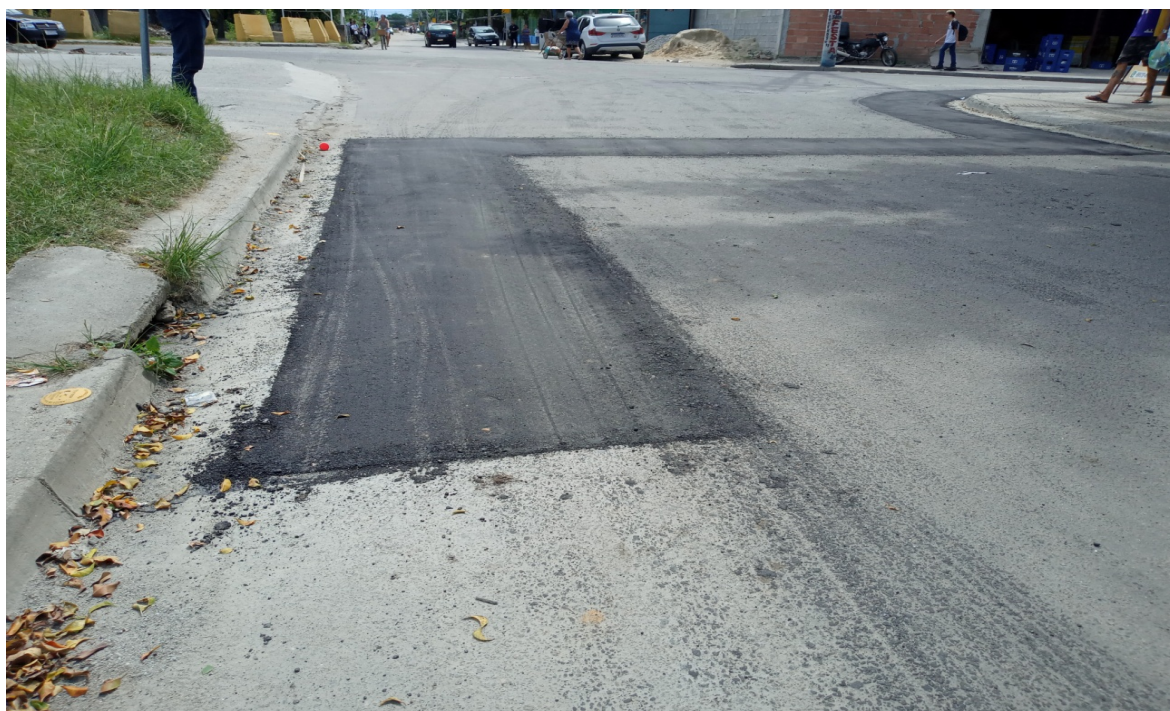
Foto 11: Recomposição de travessia
