## RELATÓRIO DE FISCALIZAÇÃO

| <b>1 – Nº de Relatório (RF CAENE):</b><br>P_035_25 | <b>2 – Data da Fiscalização:</b><br>18/03/2025 | <b>3 – Concessionária Fiscalizada:</b><br>CEG Rio |

**7 – Objetivo da Fiscalização:**  
Fiscalização realizada com o objetivo de verificar o estado de conservação da Válvula de Linha XV01 do GASCABO no município de Macaé/RJ.

| <b>Número do Inventário:</b> VL-R.16.00-0973 | <b>Nome da Estação:</b> Válvula de Bloqueio XV01 | <b>Zona:</b> Lagos |

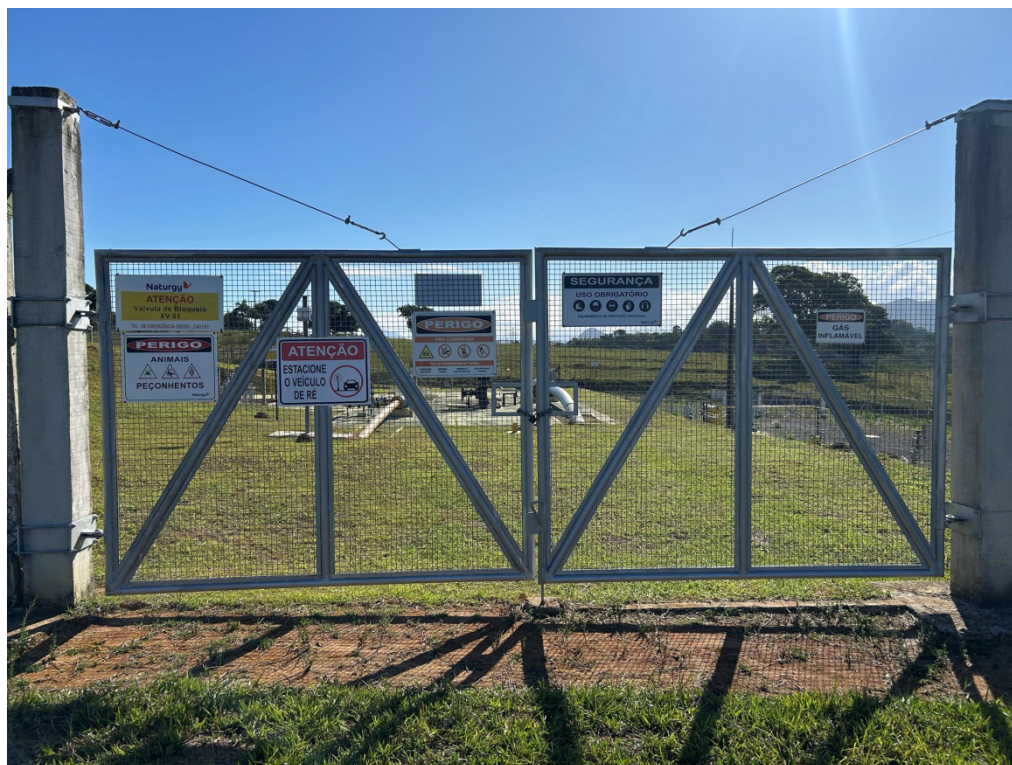
Foto 1: Portão de entrada da estação com placas de sinalização.

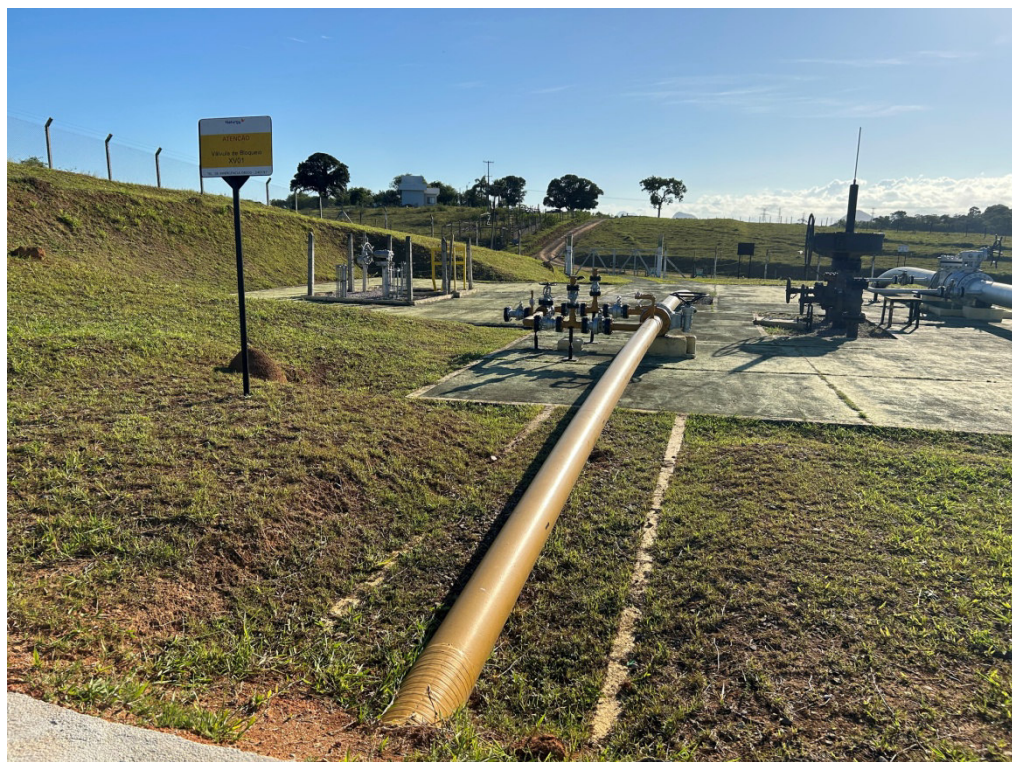
Toda a área onde se encontra a válvula pertencia à Transpetro e foi posteriormente adquirida pela NTS. Trata-se, portanto, de um espaço compartilhado, onde a válvula está posicionada entre dutos da própria NTS (foto 2).

Foto 2: Placa de identificação da estação (à esquerda) e válvula da Concessionária (à direita).

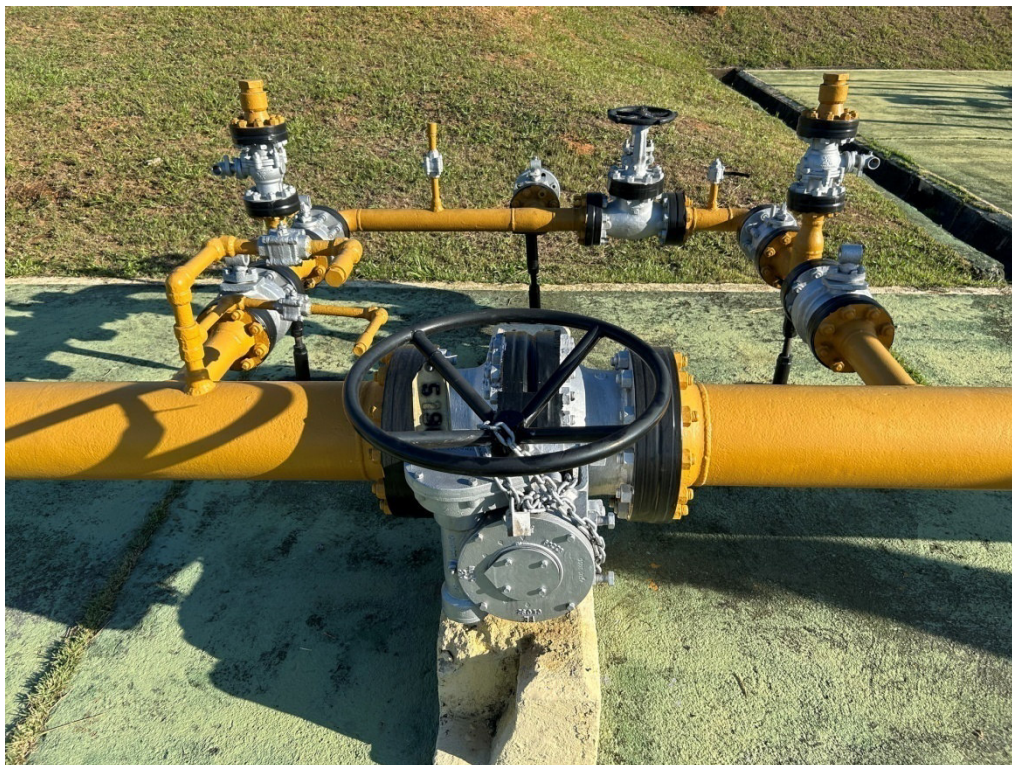
Foto 3: Válvula de bloqueio (à frente) e bypass (atrás)
