| <b>1 - RF CAENE Nº:</b><br>P-037/23 | <b>2 - Data da Fiscalização:</b><br>11/04/2023 | <b>3 - Concessionária Fiscalizada:</b><br>CEG |
| <b>4 - Endereço da Fiscalização:</b><br>Rua Embaixador Morgan | <b>5 - Bairro(s):</b><br>Humaitá | <b>6 - Município:</b><br>Rio de Janeiro |
| <b>7 - Objetivo da Fiscalização:</b><br>Vistoria realizada com o objetivo de acompanhar as obras da Concessionária no município. | | |

Trata-se de obra de renovação de rede de gás natural de 63 mm de diâmetro ( $\emptyset$ ) em polietileno de baixa pressão. Do lado esquerdo o assentamento de rede se deu por método destrutivo e do lado direito por inserção em rede existente de ferro fundido (FF) de  $\emptyset$  100 mm.

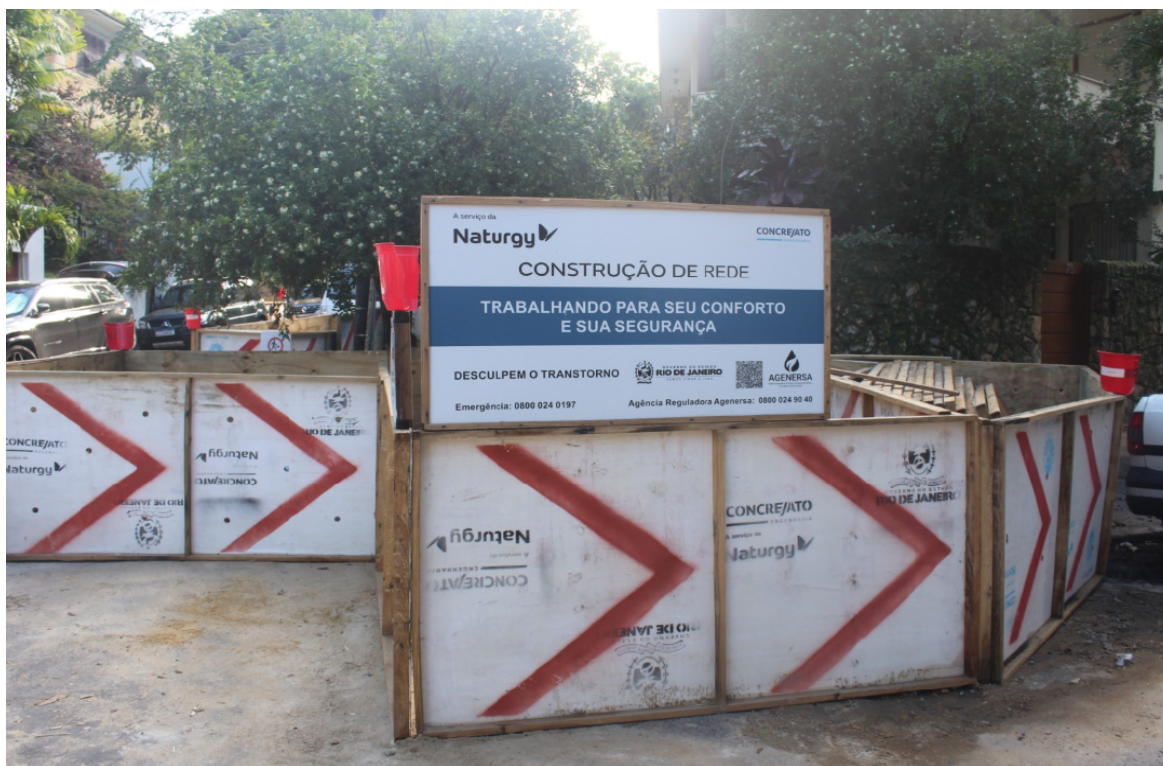
Foto 1: Identificação da obra

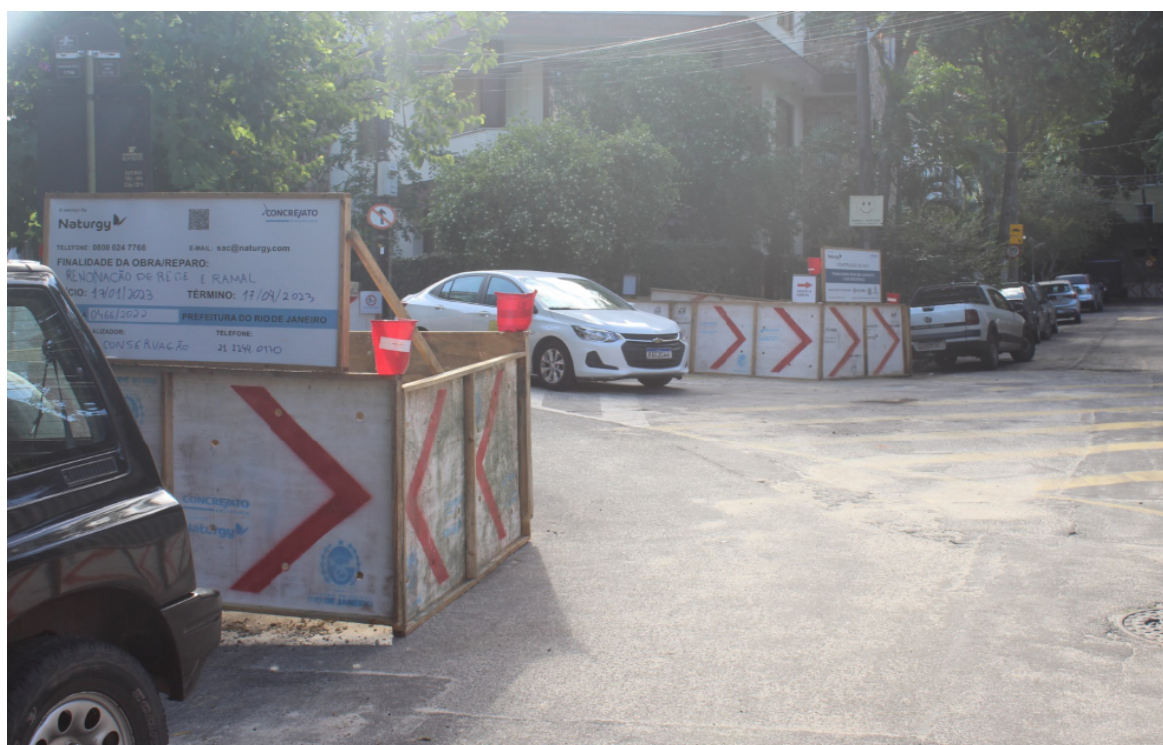
Foto 2: Identificação da obra e área tapuada

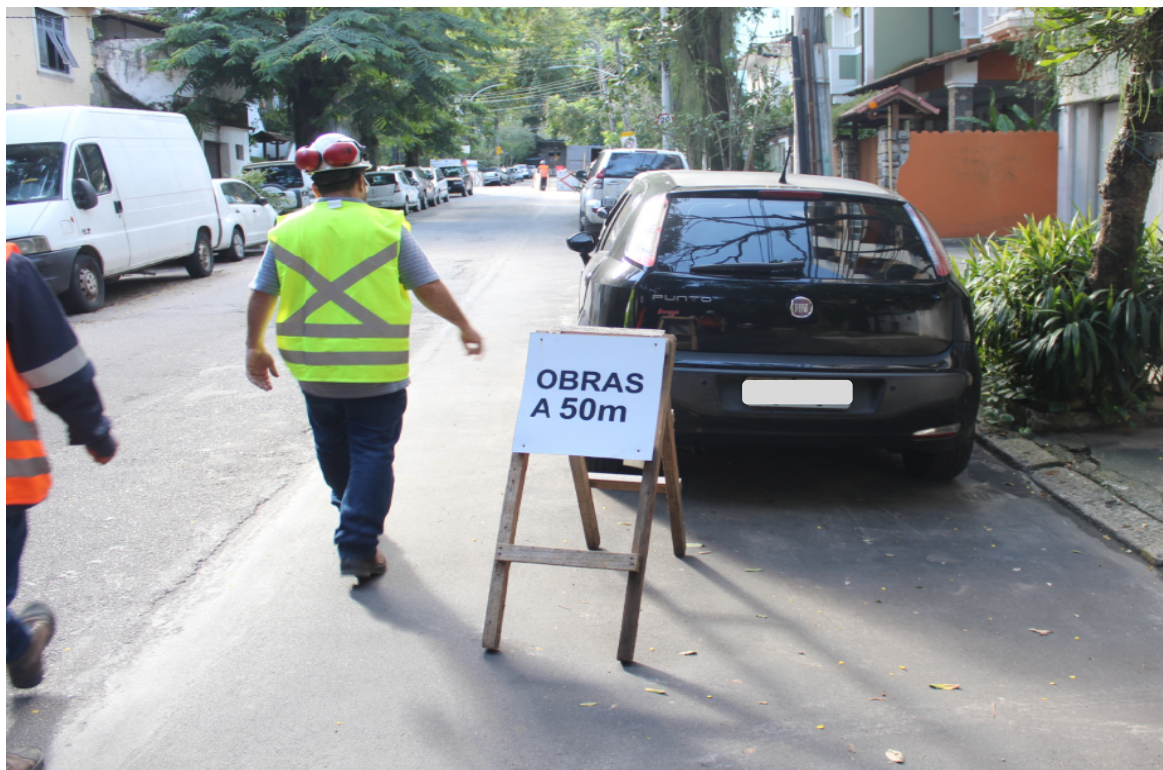
Foto 3: Aviso de obras à frente

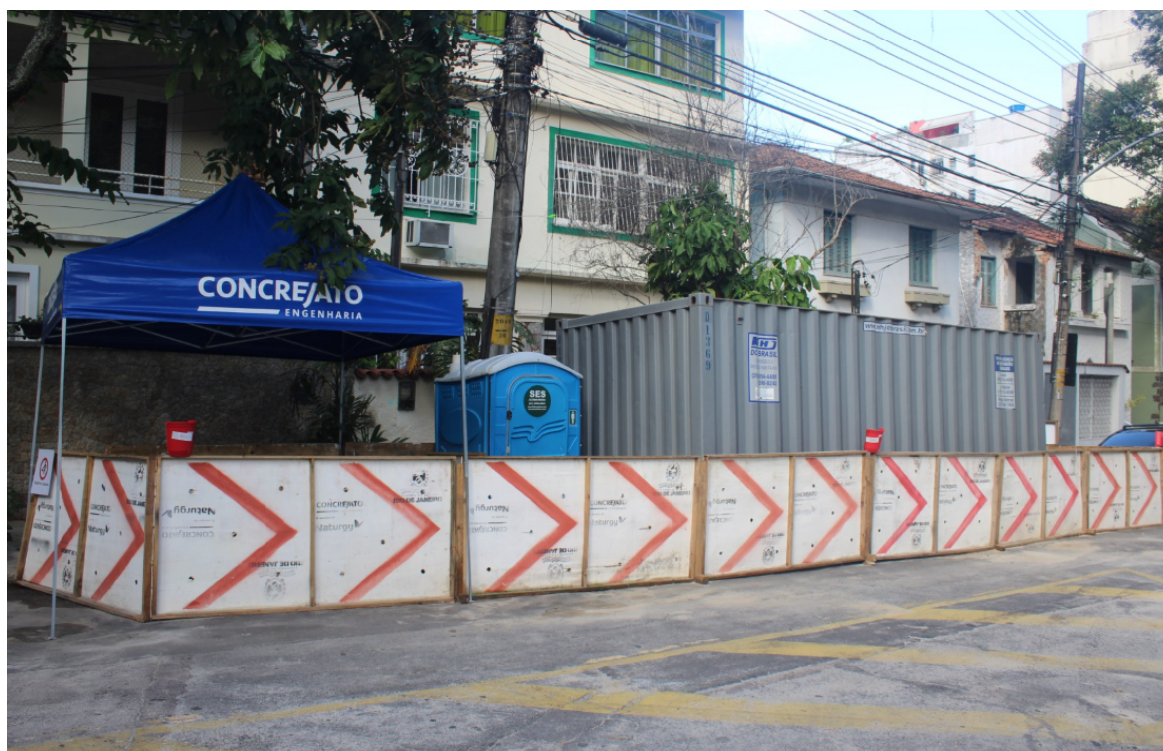
Foto 4: Área de vivência, sinalização e isolamento

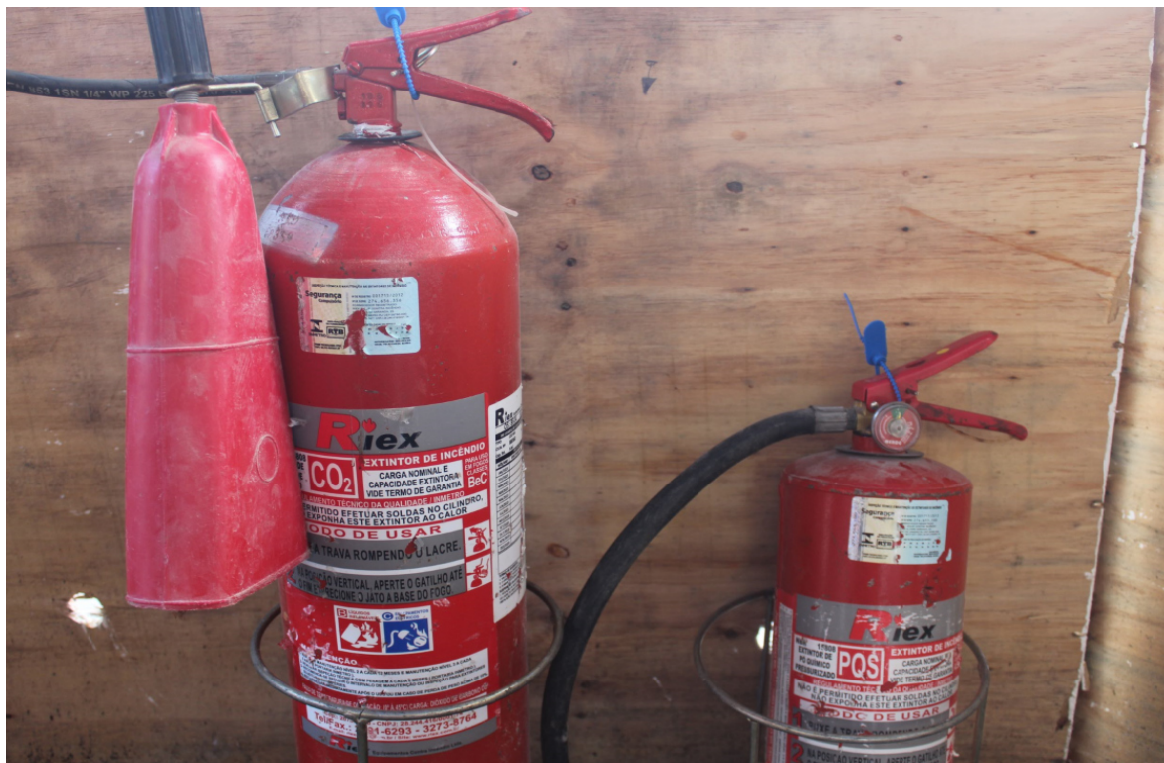
Foto 5: Extintores de incêndio

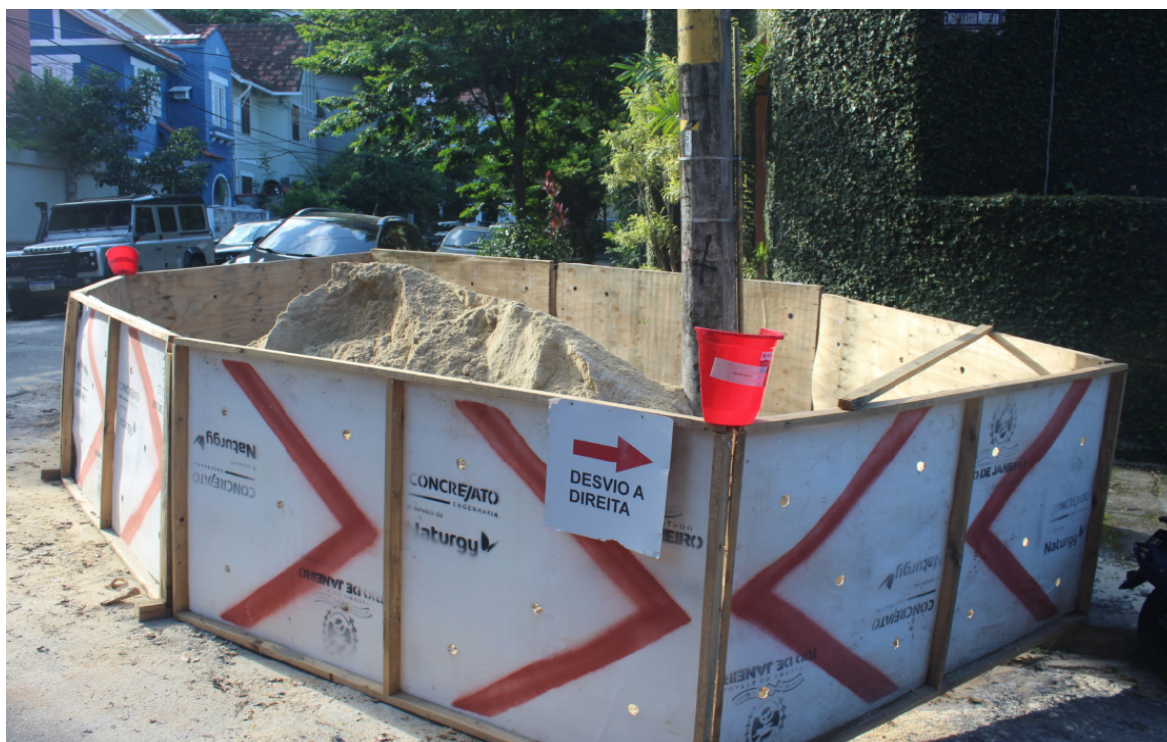
Foto 6: Armazenamento de material e sinalização

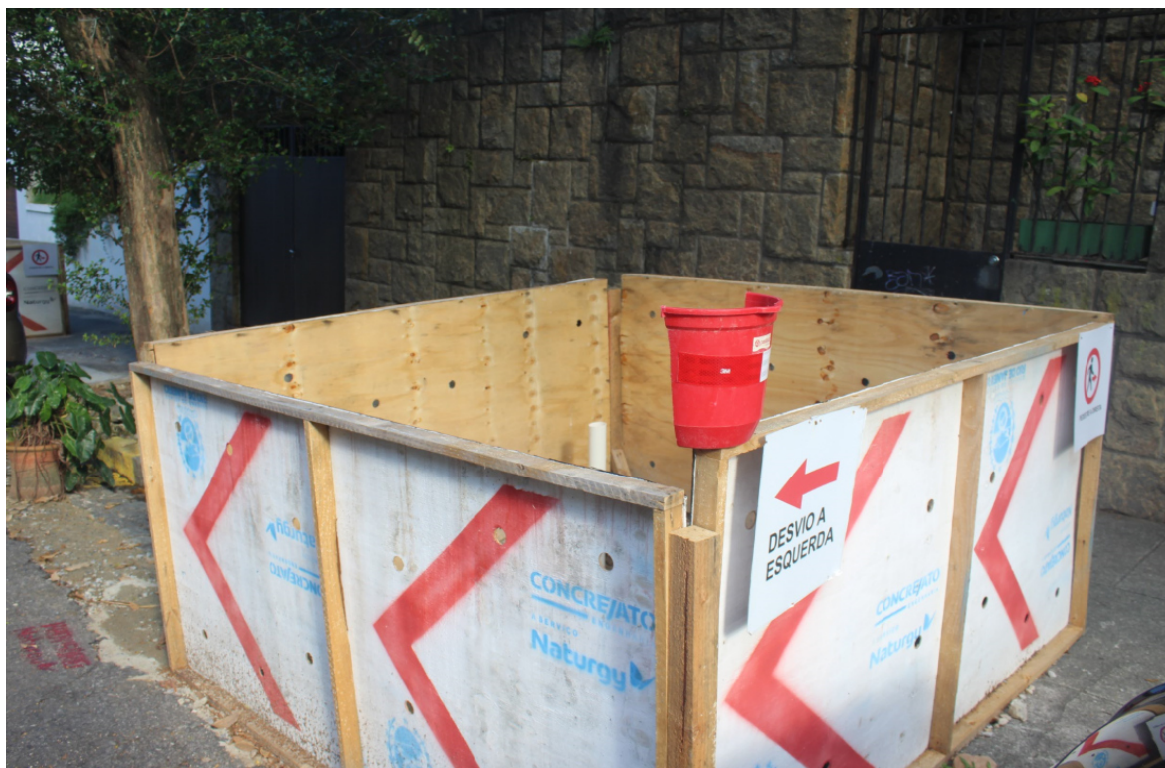
Foto 7: Isolamento e sinalização

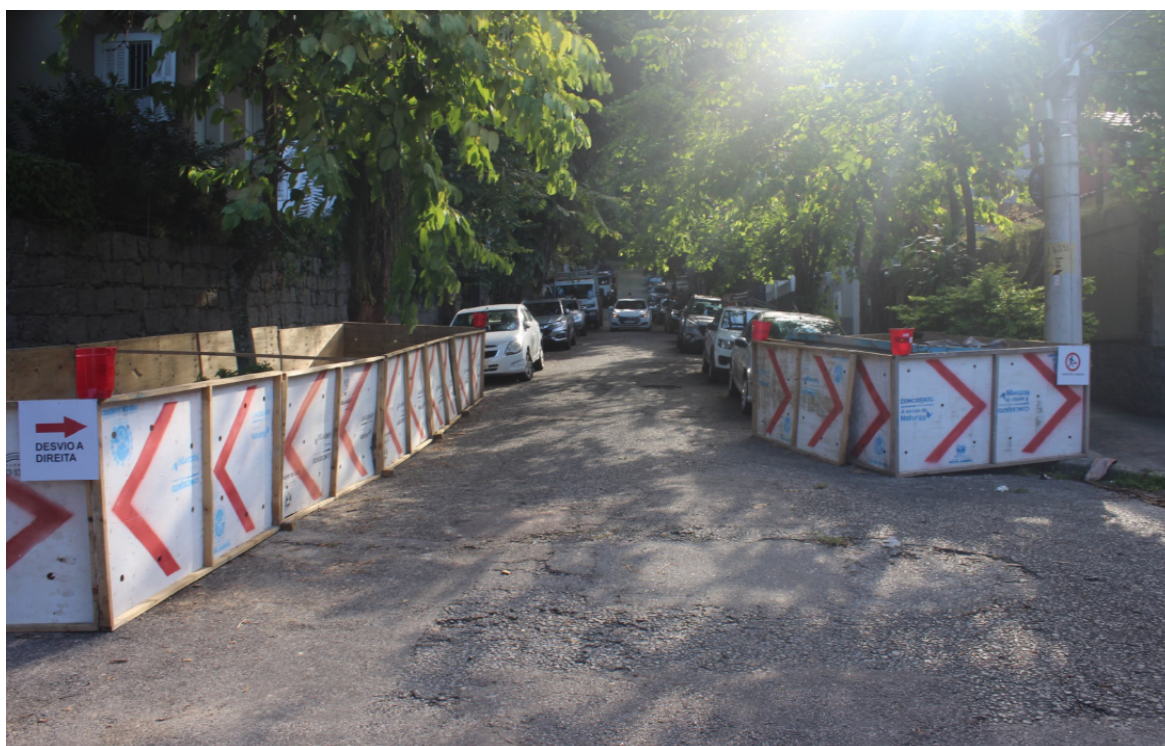
Foto 8: Isolamento e sinalização
