| RELATÓRIO DE FISCALIZAÇÃO | | |
| <b>1- RF CAENE Nº:</b><br>P-039/22 | <b>2 - Data da Fiscalização:</b><br>04/07/2022 | <b>3 - Concessionária Fiscalizada:</b><br>CEG |
| <b>4 - Endereço da Fiscalização:</b><br>AV Paulo de Frontin | <b>5 - Bairro(s):</b><br>Estácio | <b>6 - Município:</b><br>Rio de Janeiro |
| <b>7 - Objetivo da Fiscalização:</b><br>Vistoria realizada com o objetivo de acompanhar as obras da Concessionária no município. | | |

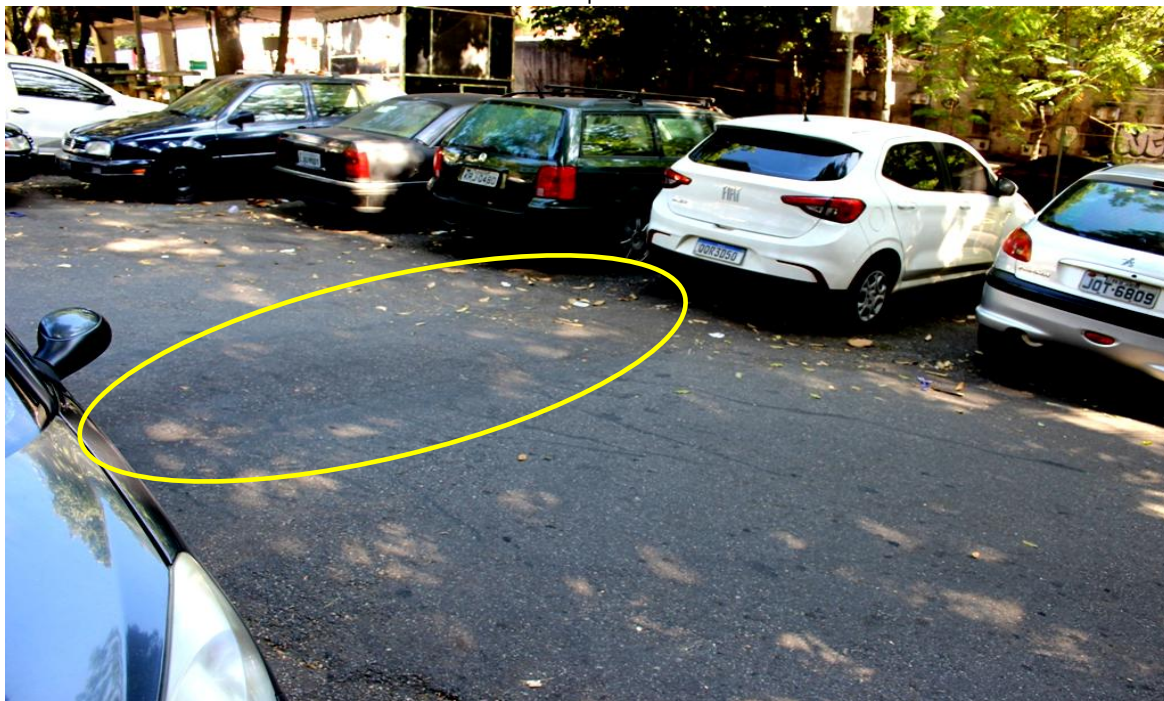
Foto 1: Travessia da rede de gás na Rua Santa Alexandrina - recomposição apresentando afundamento.

Diante do exposto, solicitamos à concessionária que refaça todas as recomposições na pista de rolamento da Rua Santa Alexandrina e da Avenida Paulo de Frontin e os pontos da calçada, apontados neste relatório e informados aos representantes da Concessionária no ato da vistoria.

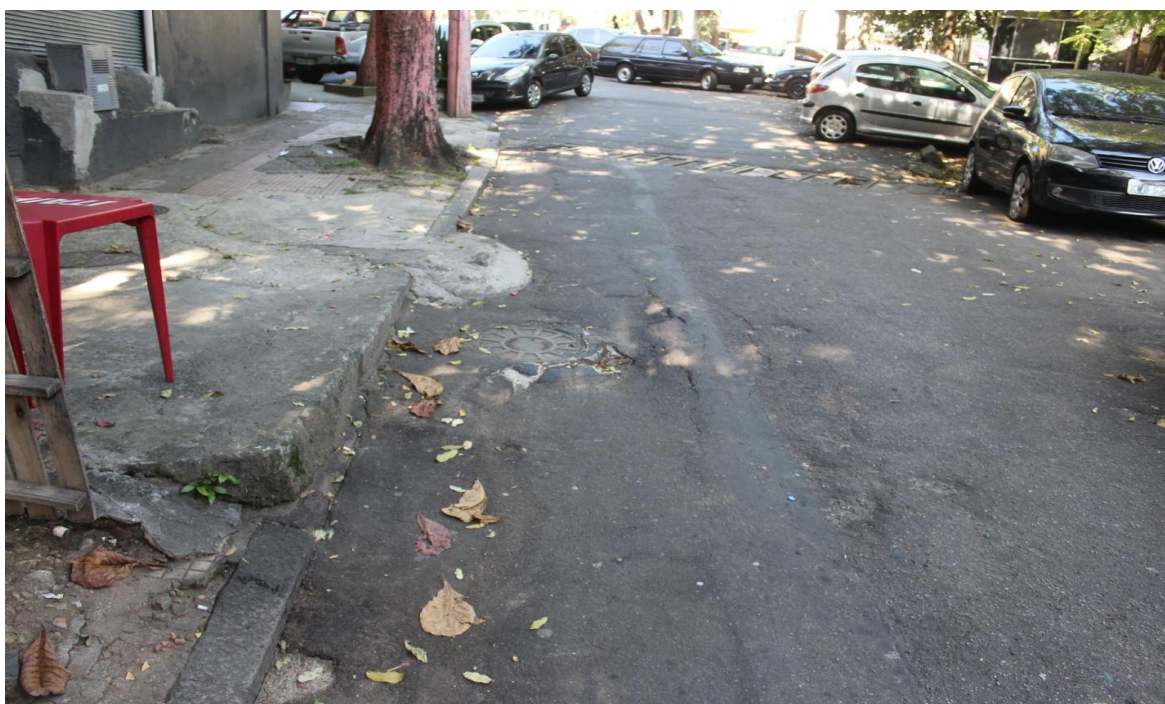
Foto 2: Recomposição na Rua Santa Alexandrina da pista de rolamento apresentando afundamento e buracos.

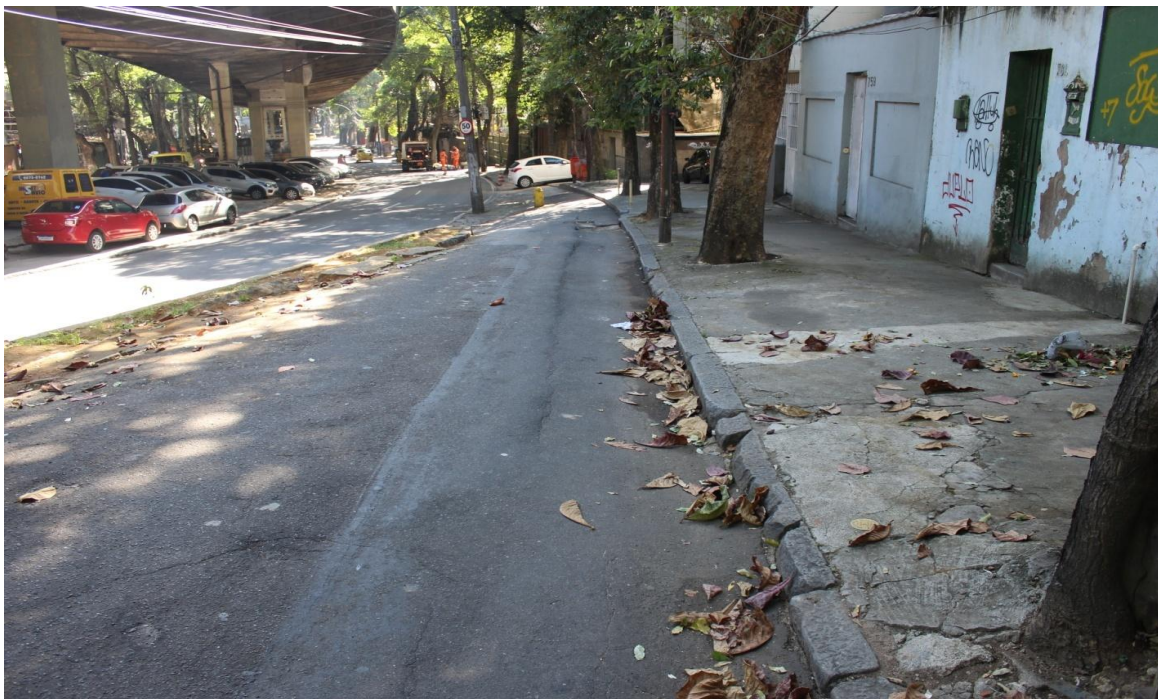
Foto 3: Recomposição na Rua Santa Alexandrina da pista de rolamento apresentando afundamento

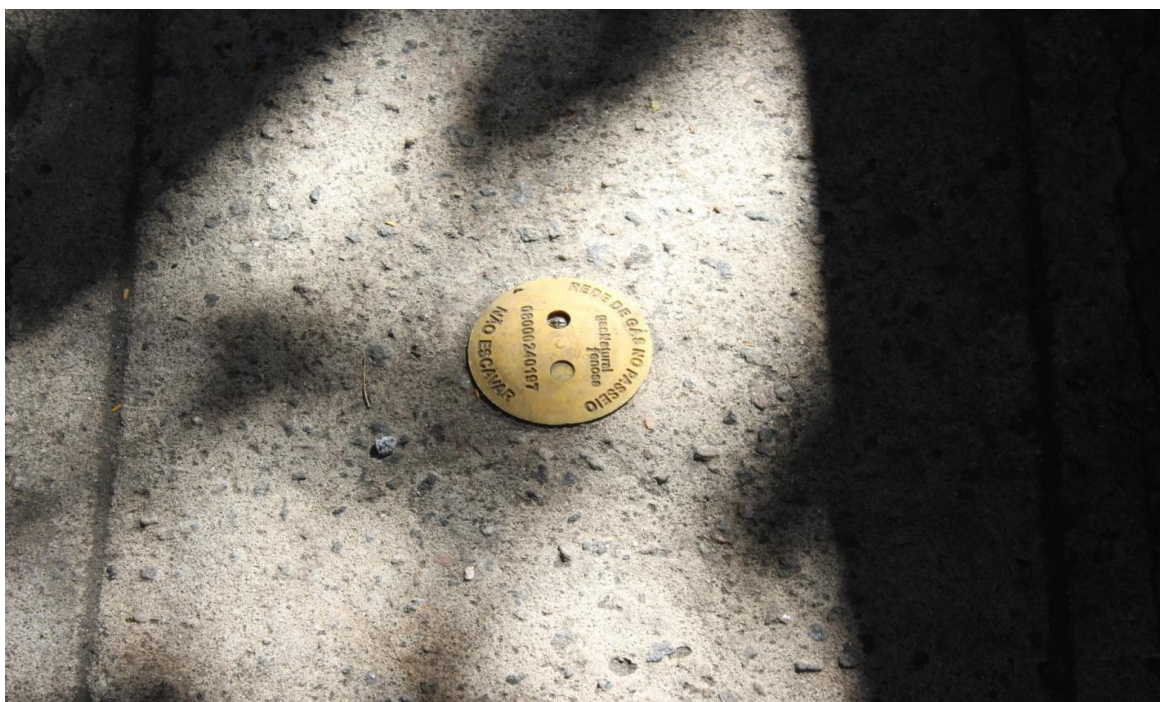
Foto 4: Marco Plano indicando a presença de Rede Gás Natural.

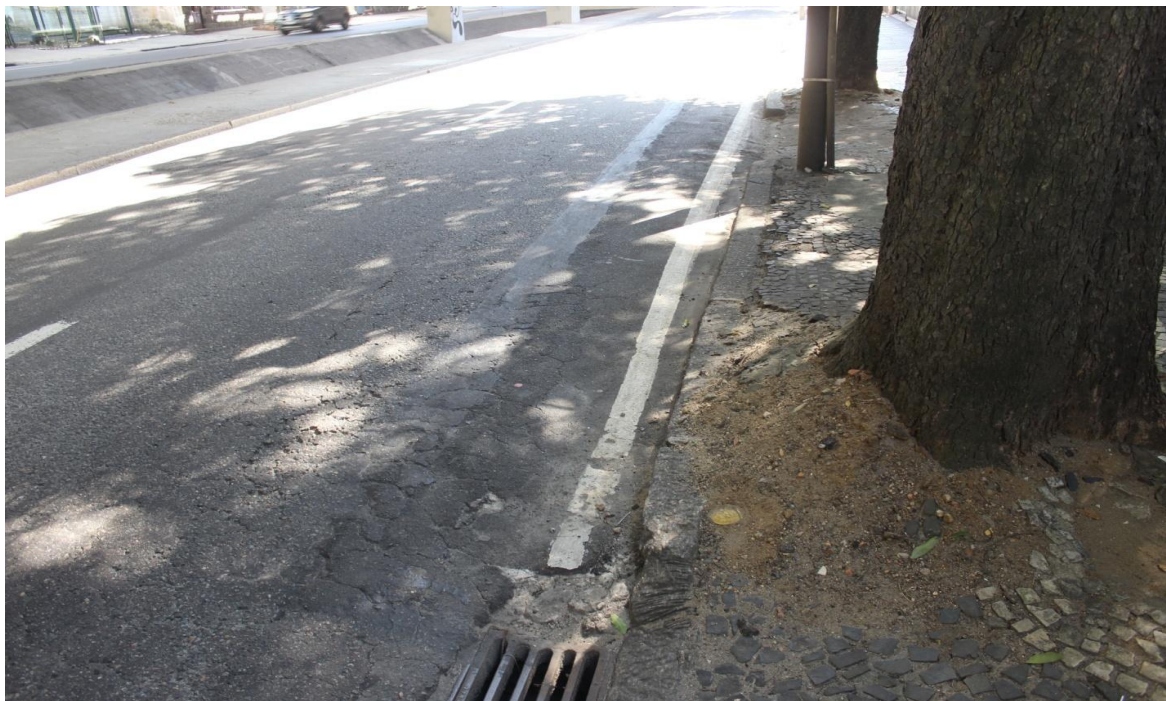
Foto 5: Recomposição da pista de rolamento apresentando trincas e buracos.

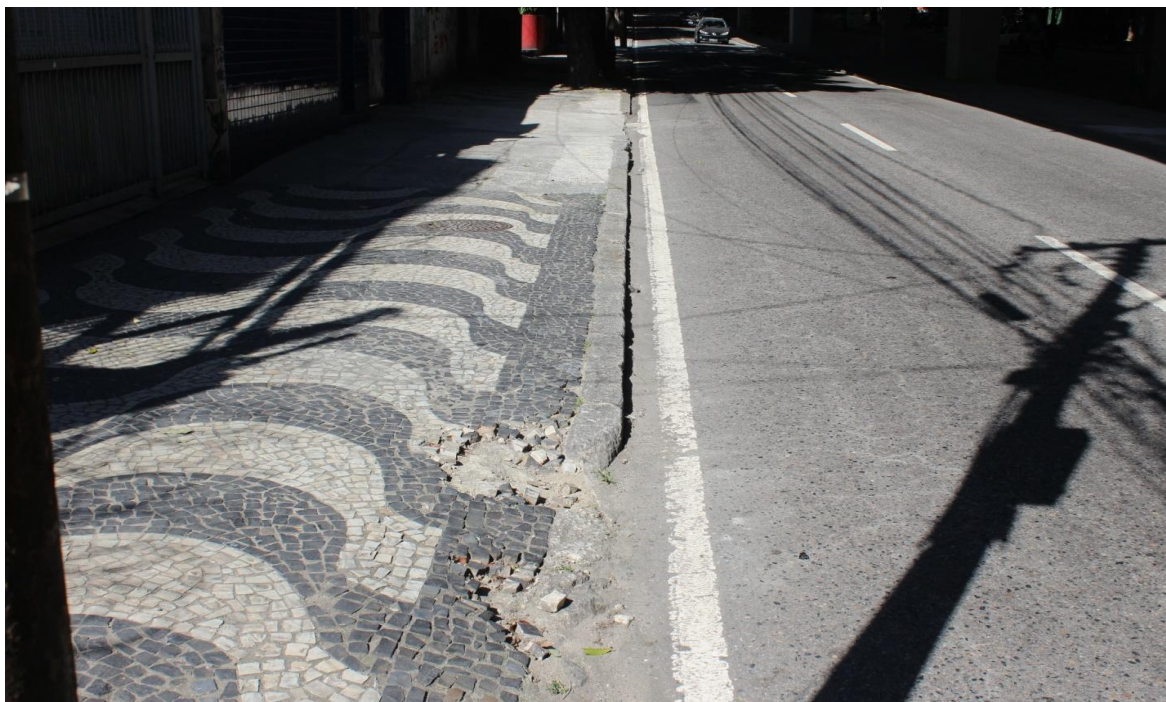
Foi possível observar durante a fiscalização recomposições apresentando afundamento e/ou desgaste acentuado, sendo necessário a recomposição completa da pista de rolamento e no trecho compreendido entre o número 693 e 685 da calçada.

Foto 5: Recomposição da calçada apresentando descolamento das pedras portuguesas  
(Av. Paulo de Frontin em frente ao N° 693).

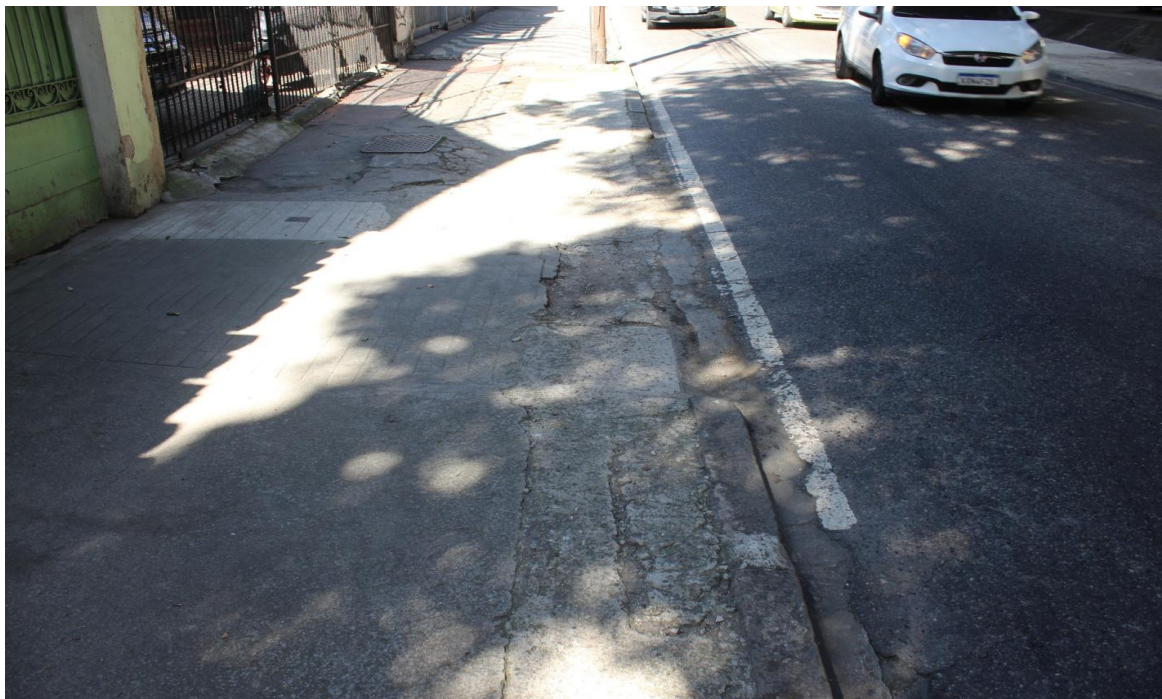
Foto 6: Recomposição da calçada apresentando buracos e afundamento.  
(Av. Paulo de Frontin em frente ao N° 685).

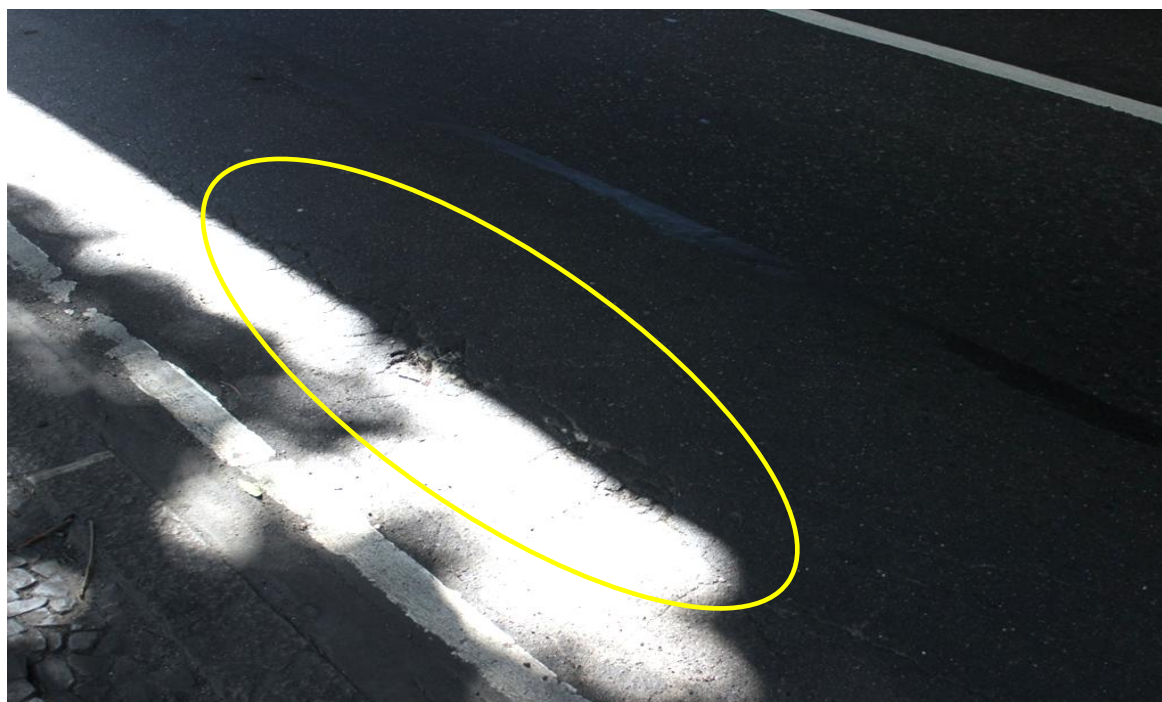
Foto 7: Recomposição na Av. Paulo de Frontin da pista de rolamento apresentando afundamento, trincas e buracos.

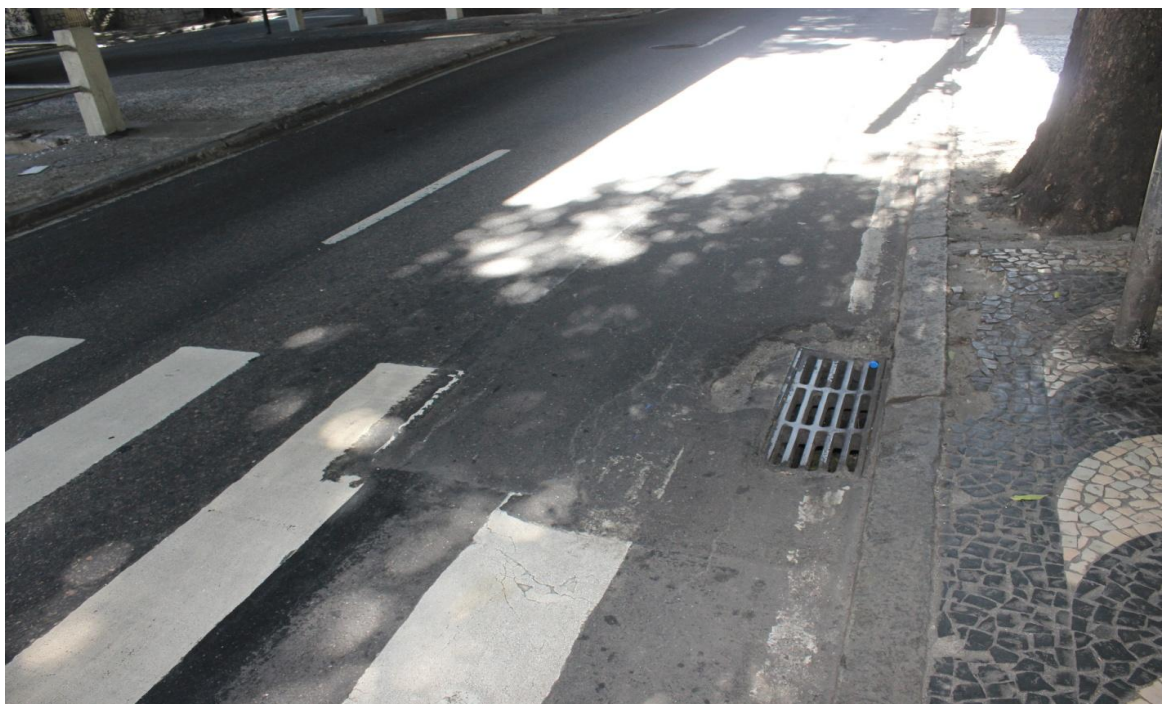
Foto 8: Recomposição na Av. Paulo de Frontin da pista de rolamento apresentando afundamento, trincas e buracos.

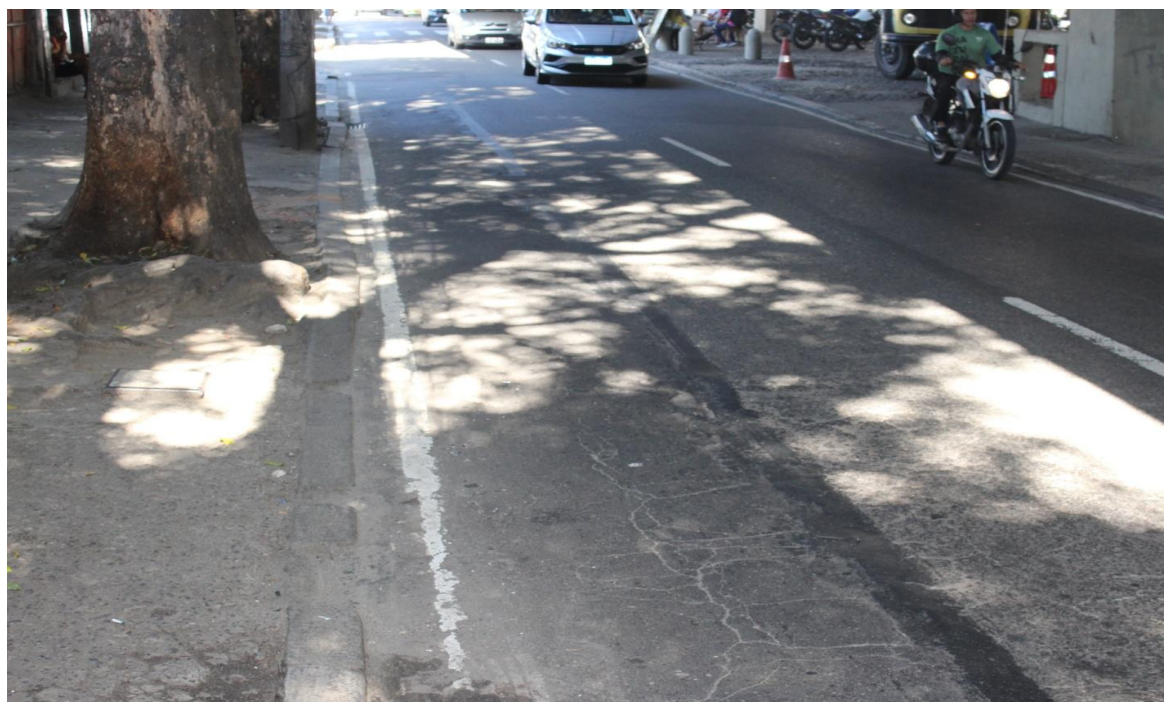
Foto 9: Recomposição na Av. Paulo de Frontin da pista de rolamento apresentando trincas.

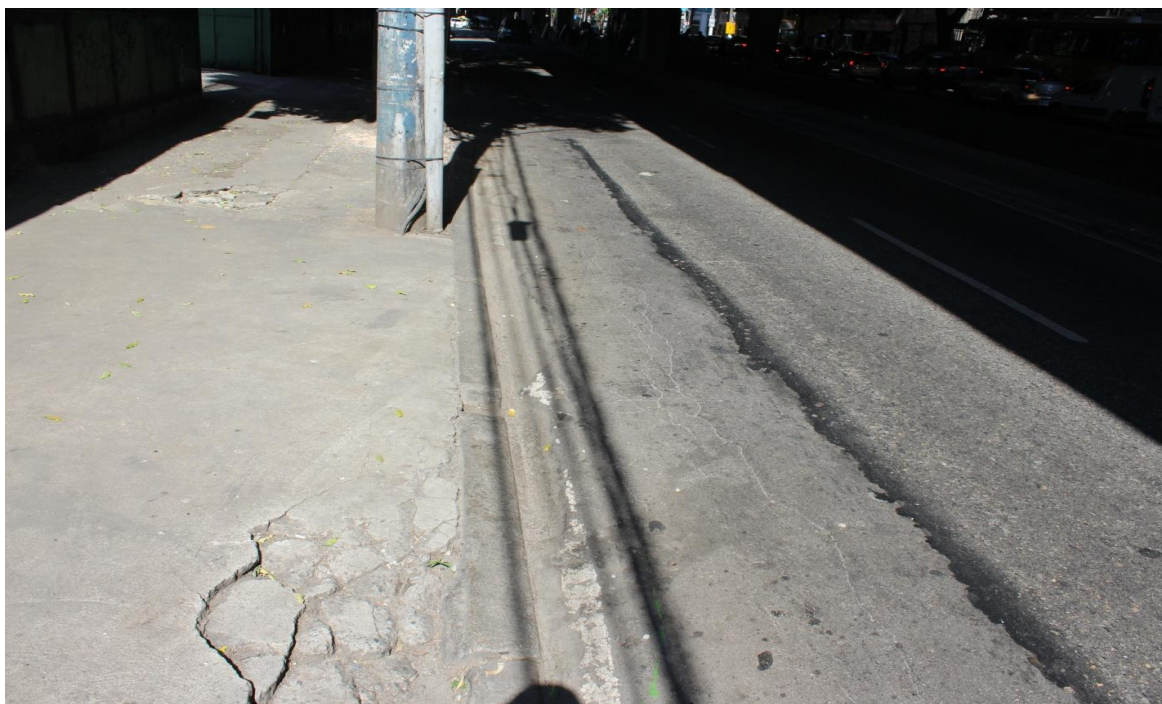
Foto 10: Recomposição na Av. Paulo de Frontin da pista de rolamento apresentando trincas.

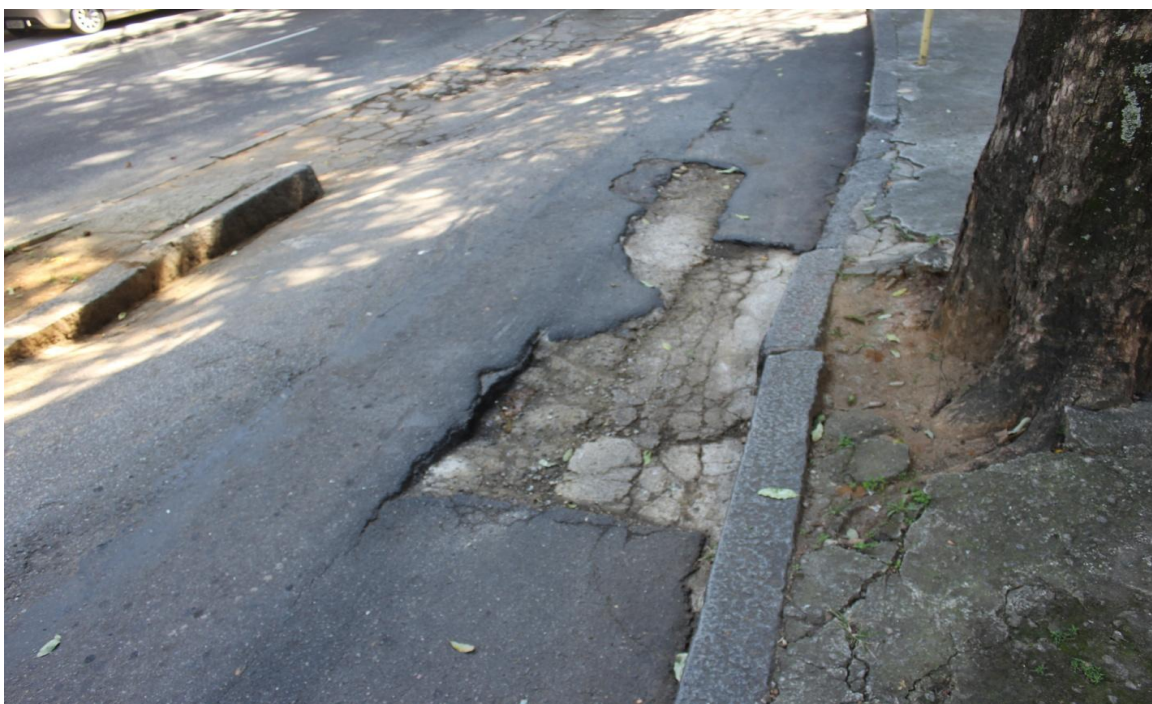
Foto 11: Recomposição na Rua Santa Alexandrina da pista de rolamento apresentando afundamento e buracos.
