| <b>1- RF CAENE Nº:</b><br>P-040/23 | <b>2 - Data da Fiscalização:</b><br>12/04/2023 | <b>3 - Concessionária Fiscalizada:</b><br>CEG RIO | |
| <b>4 - Endereço da Fiscalização:</b><br>Rua Cecília (Fase 2) | <b>5 - Bairro(s):</b><br>Itacuruçá | <b>6 - Município:</b><br>Mangaratiba | |
| <b>7 - Objetivo da Fiscalização:</b><br>Vistoria realizada com o objetivo de acompanhar as obras da Concessionária no Município. | | | |

**Relatório:**

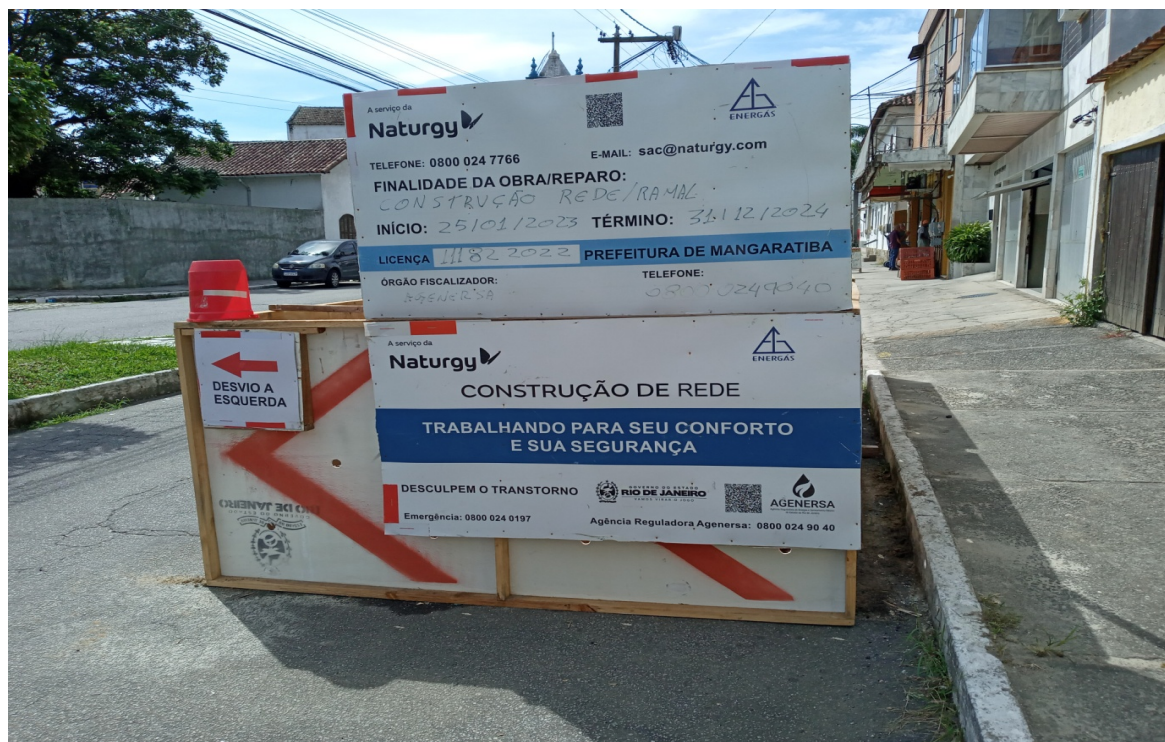
Vistoria realizada em conjunto com a Concessionária, representada pelo seu Gestor de Obras Bruno Salarini, com objetivo de verificar o andamento das obras de expansão de rede no bairro Itacuruçá fase 2 (Foto 1).

Foto 1: Identificação da Obra (Fase 2)

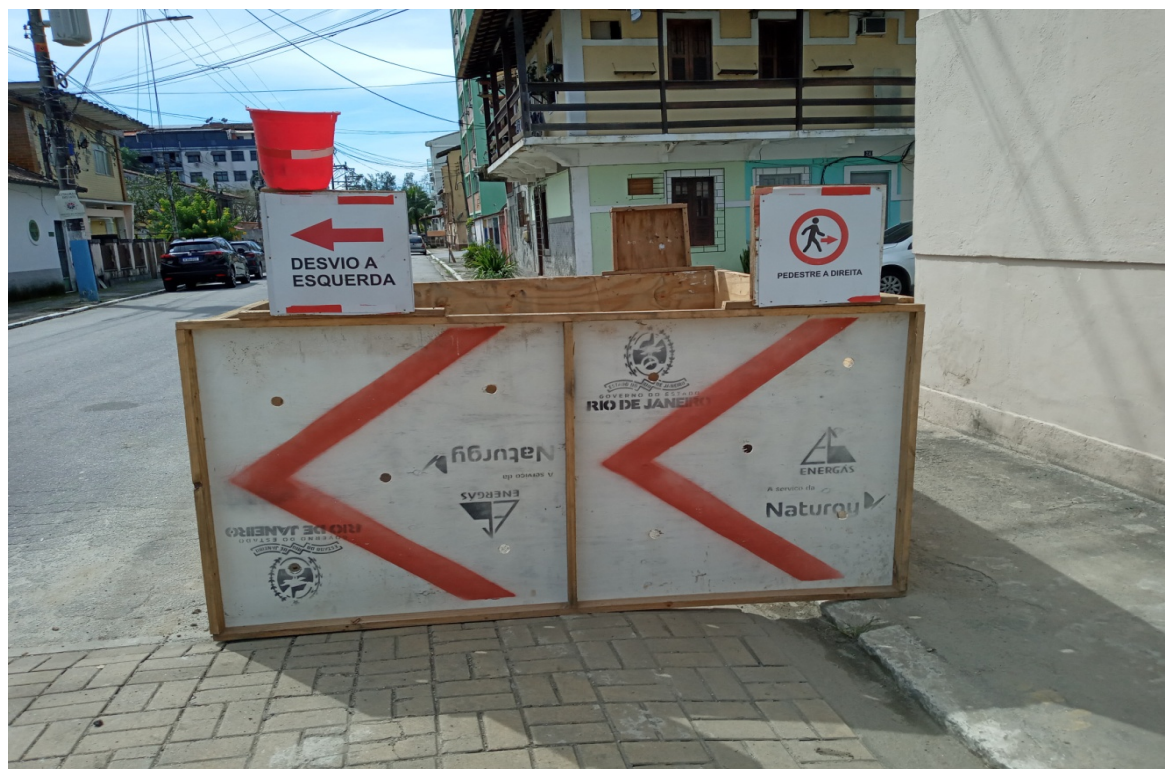
Foto 2: Sinalização de desvio de trânsito e pedestre

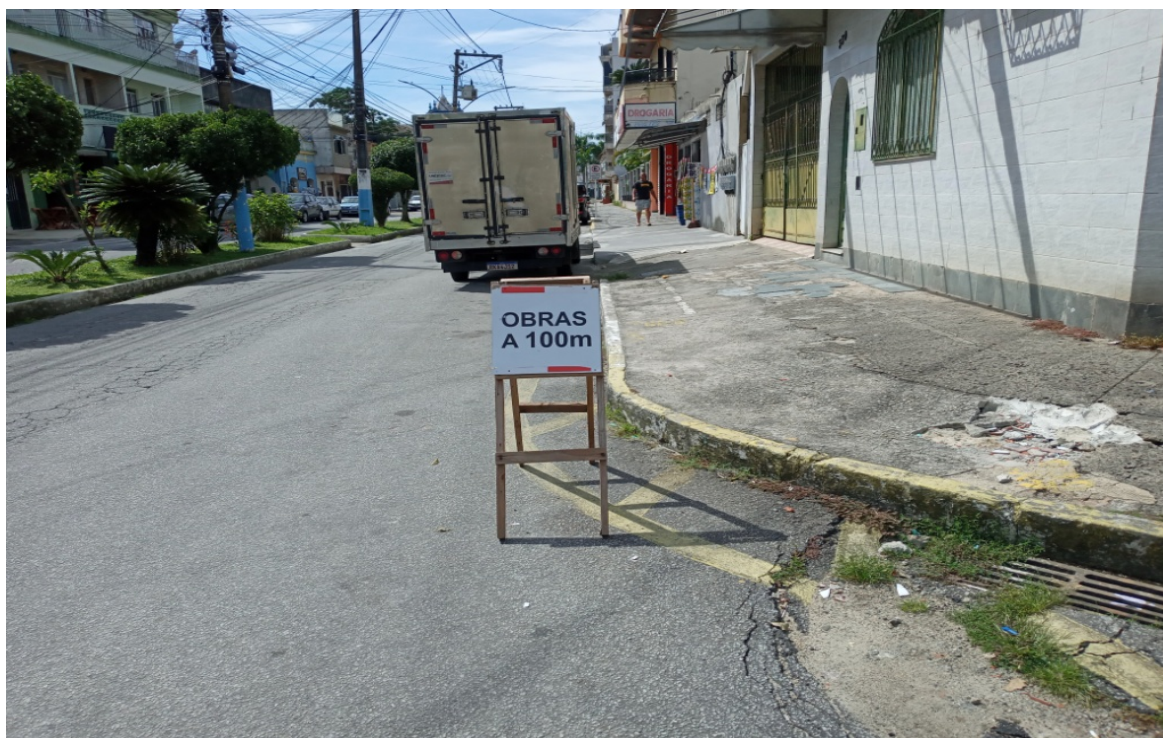
Foto 3: Aviso de obra

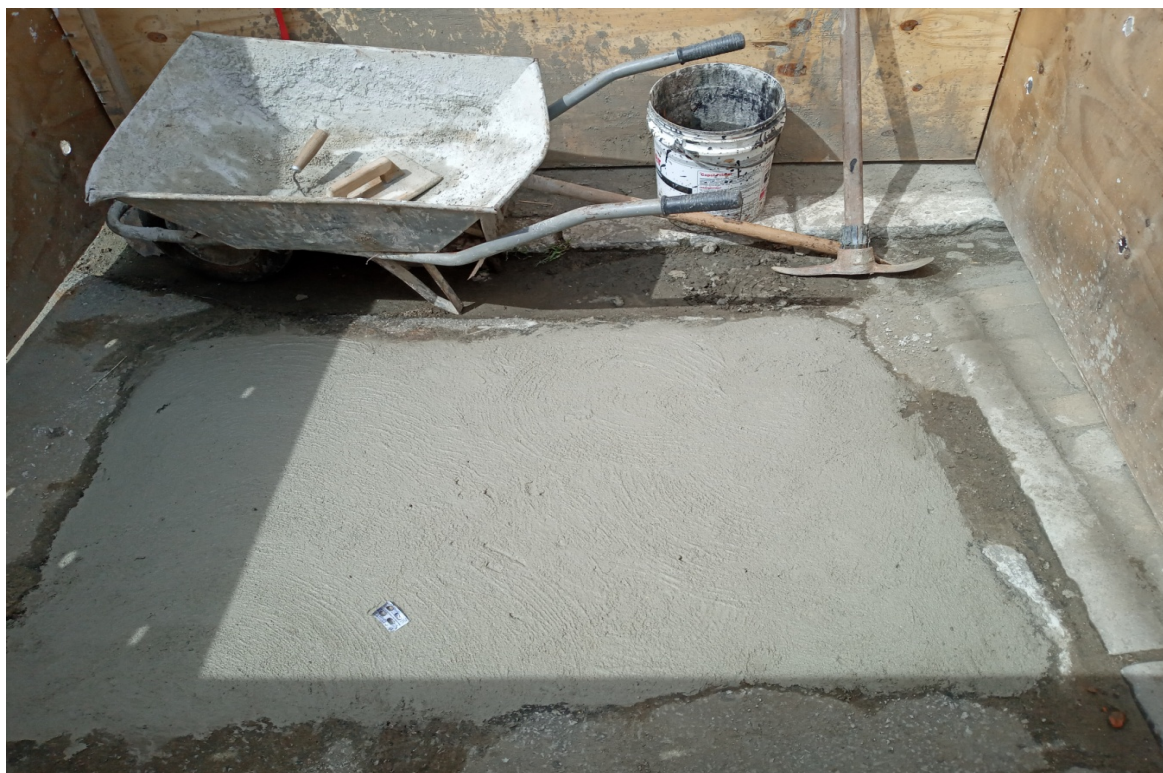
Foto 4: Recomposição de calçada

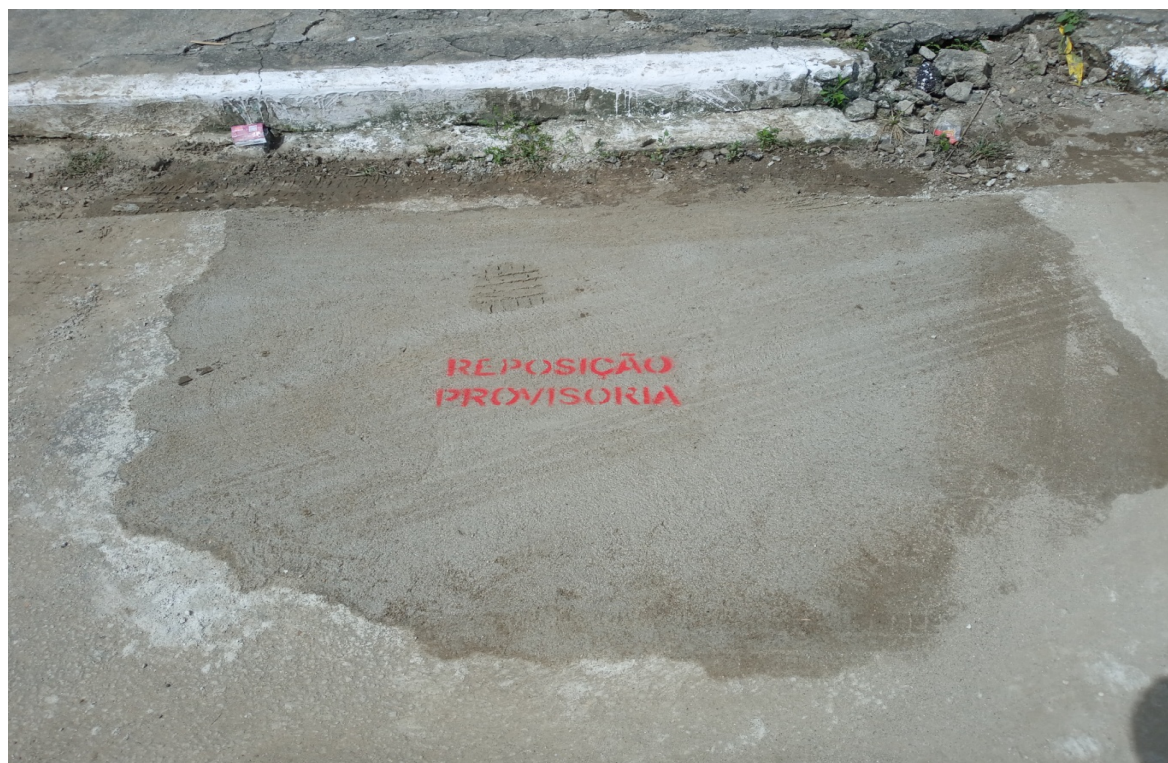
A maior parte da recomposição ainda é provisória, pois devido à distância, o envio da massa asfáltica só é solicitado quando há um volume maior de demanda.

Foto 5: Recomposição provisória

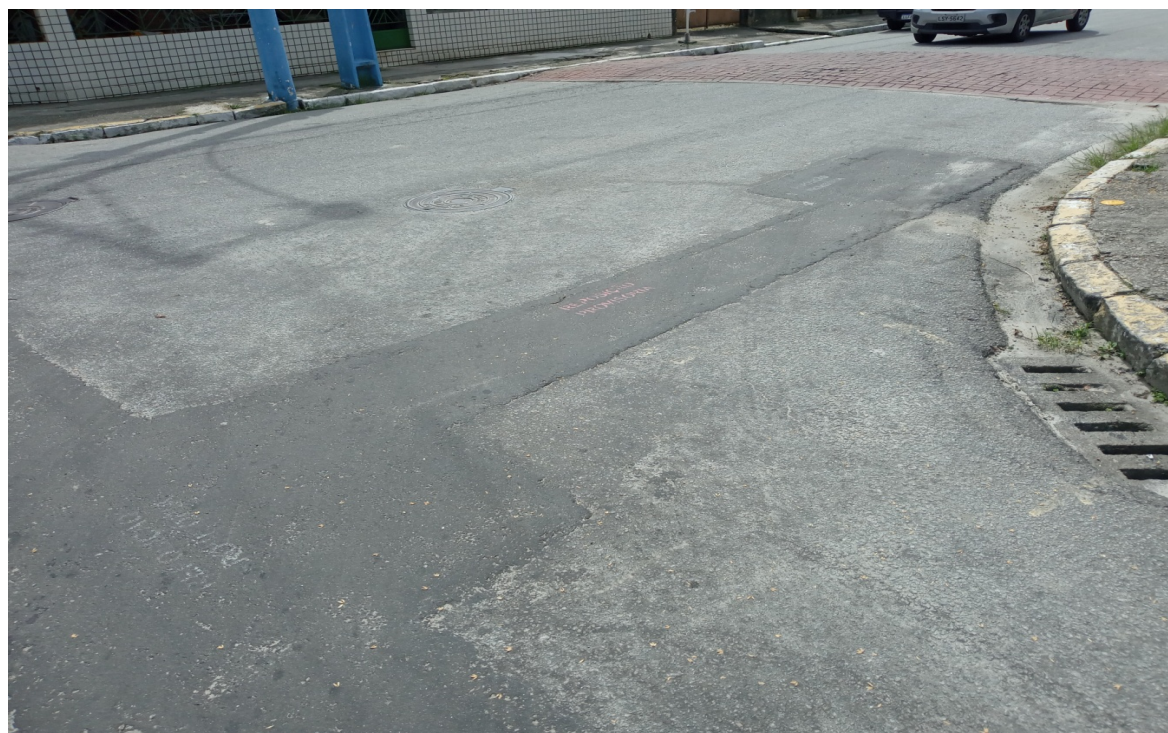
Foto 6: Recomposição provisória de travessia

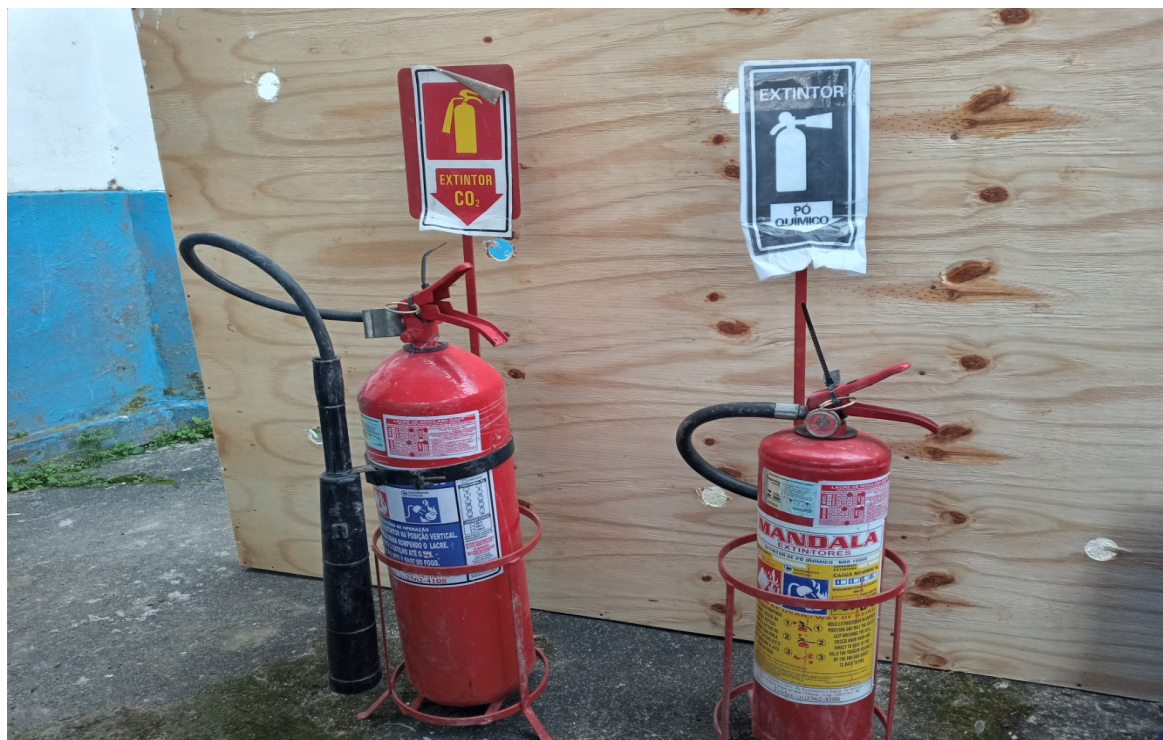
Foto 7: Extintores

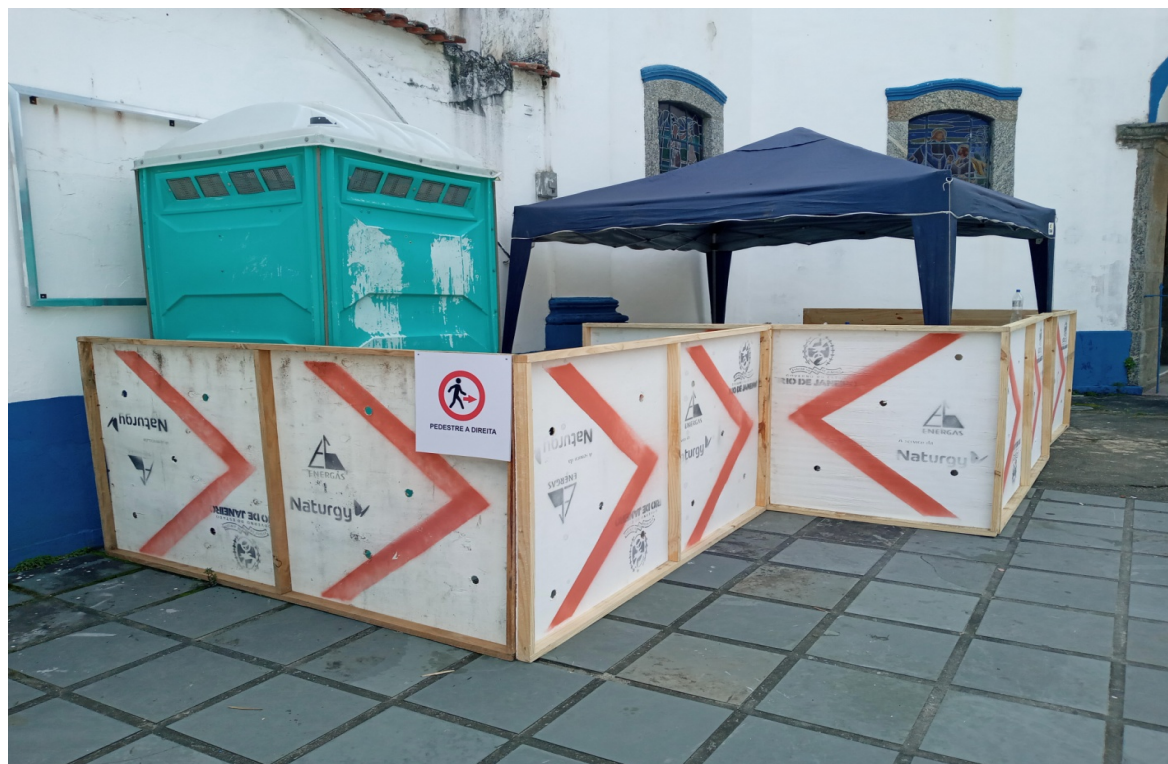
Foto 8: Área de vivência

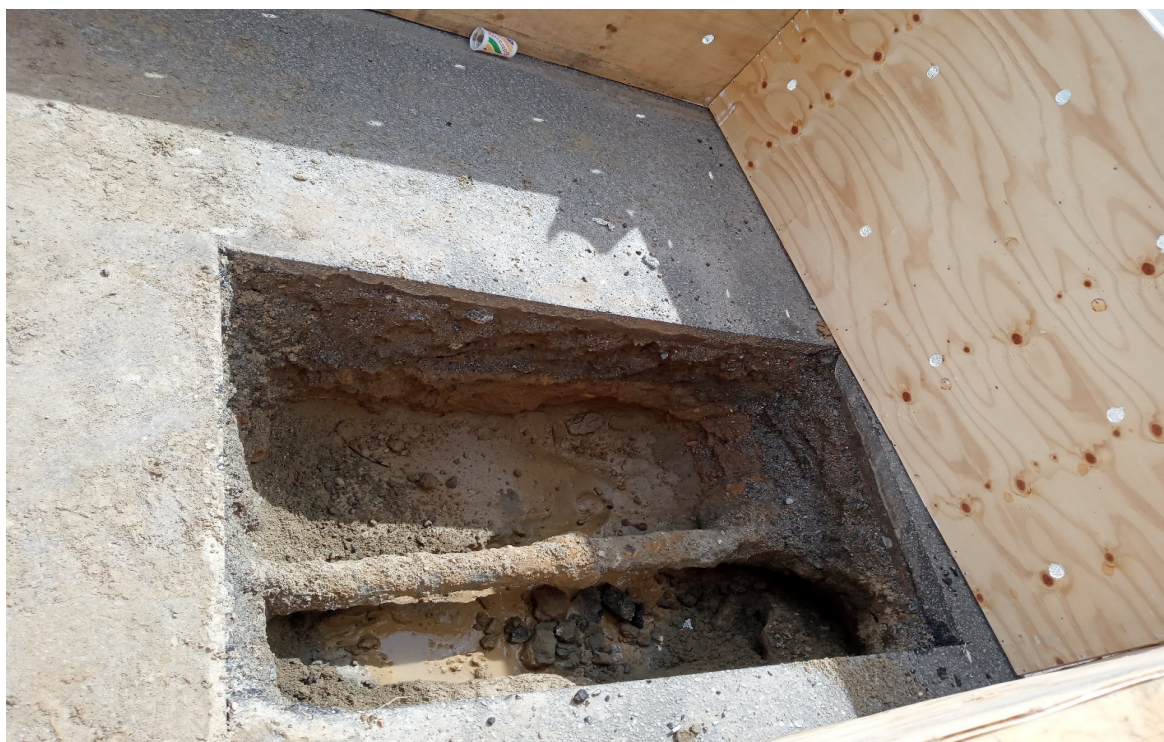
Foto 9: Ponto de sondagem

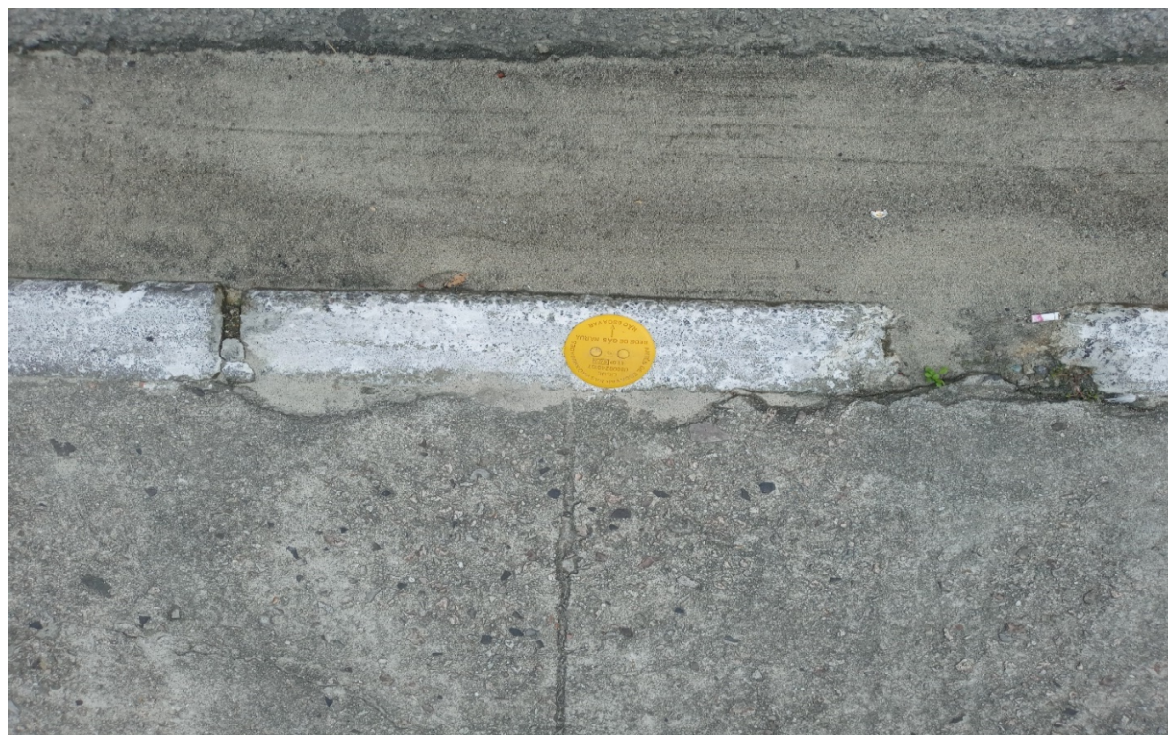
Foto 10: Marco plano

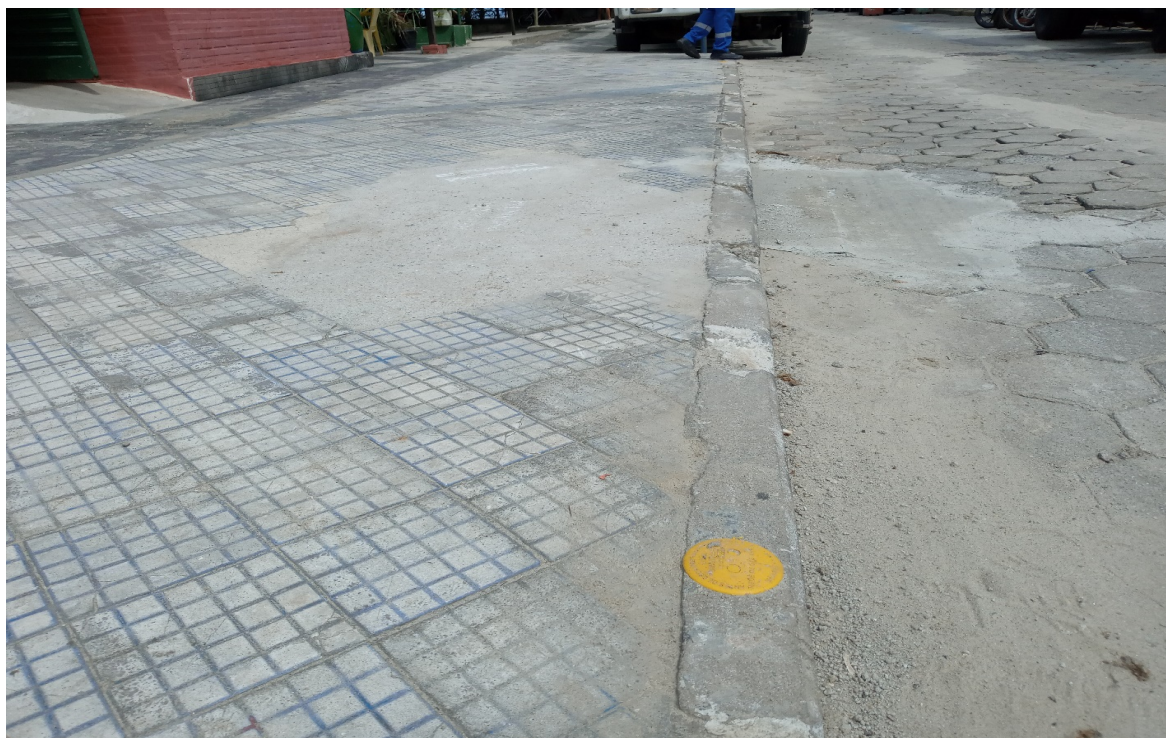
Foto 11: Recomposição provisória e marco plano

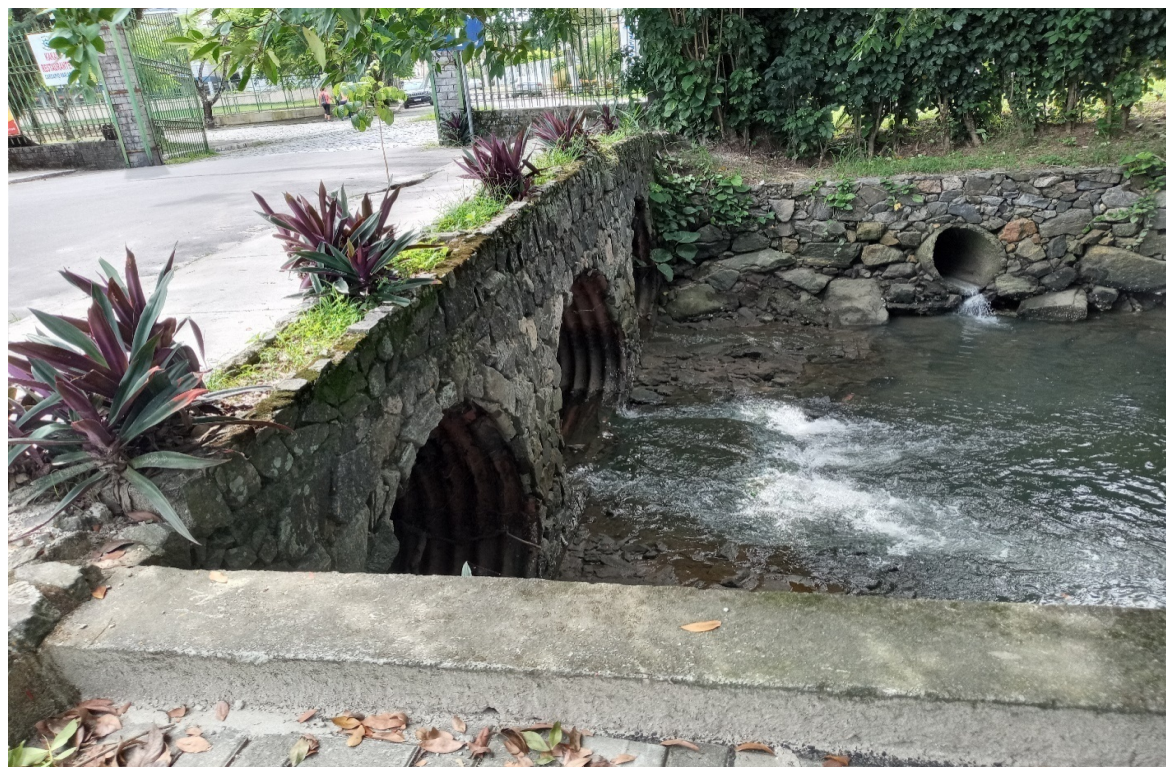
O trecho construído inicia-se na Rua Abraão Strunduch, próximo ao canal (Foto 12), segue pela Rua Cecília, entra na rua Evelina, onde possui um "T" que deriva um trecho da rede que termina na Avenida Raphael Levi Miranda e o outro trecho que continua pela Rua Orlandina. Essa rede dará continuidade pela Avenida Santana.

O trecho concluído ainda não se encontra pressurizado, dependendo de uma travessia de tubo em aço sobre um canal, onde será realizada a interligação (Foto 12), mas já foram fixados marcos planos com intervalos de 10 m na extensão do trecho construído.

Foto 12: Ponto onde será realizada travessia em tubo de aço para interligação de rede
