**RELATÓRIO DE FISCALIZAÇÃO**  
**CÂMARA ENERGIA**

| <b>1- RF CAENE Nº:</b><br>P-041/22 | | <b>2 - Data da Fiscalização:</b><br>06/07/2022 | | <b>3 - Concessionária Fiscalizada:</b><br>CEG | |
| <b>4 - Endereço da Fiscalização:</b><br>Rua Projetada C PAA 12143, n.º 85 | | | <b>5 - Bairro(s):</b><br>Santa Cruz | | <b>6 - Município:</b><br>Rio de Janeiro/RJ |
| <b>7 - Objetivo da Fiscalização:</b><br>Vistoria realizada com o objetivo de acompanhar as obras da Concessionária no município. | | | | | |

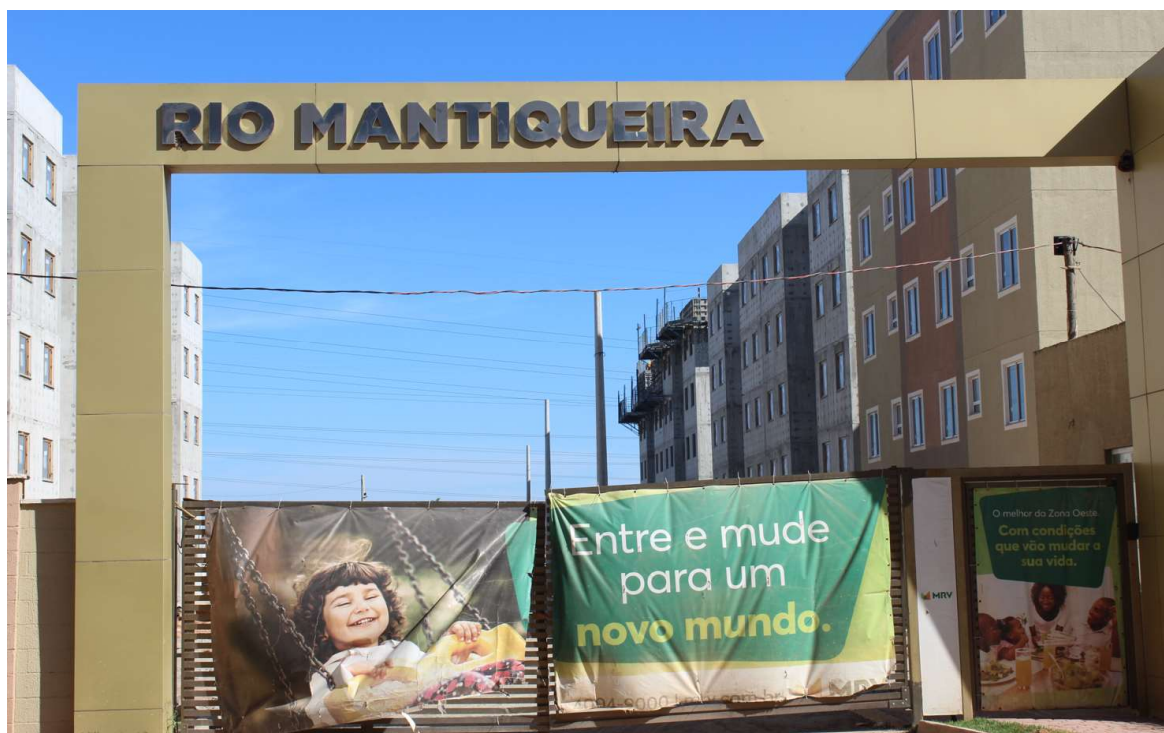
Vistoria realizada em conjunto com a Concessionária e a prestadora de serviços técnicos de engenharia, Energás, com objetivo de verificar o andamento das obras de expansão de rede no Residencial Rio Mantiqueira (Foto 1). Estiveram presentes nesta data os funcionários listados abaixo:

Foto 1 : fachada do condomínio

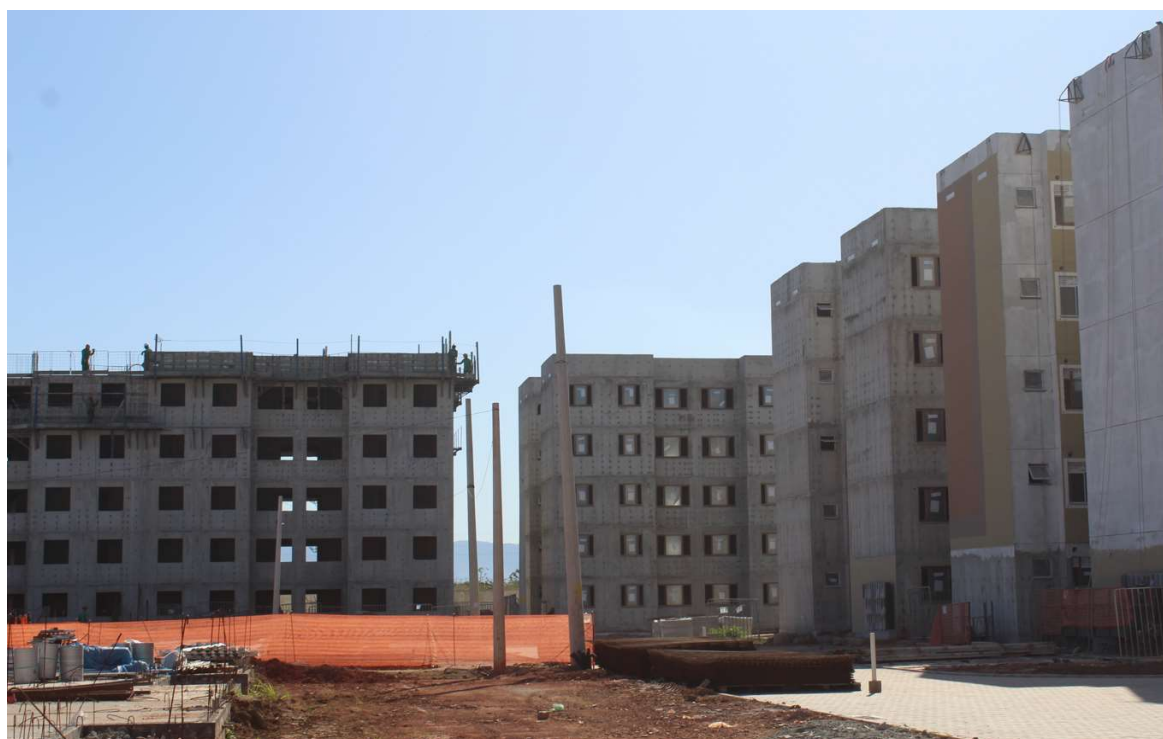
Durante a visita à obra de expansão de rede de gás natural, foi possível verificar que se trata de obra em conjunto habitacional em plena execução (Foto 2) e, portanto, não havia marco plano de sinalização indicando a presença da rede, pois a construtora ainda não finalizou as obras no empreendimento. Na verdade, ainda restam etapas a serem concluídas, incluindo blocos a serem construídos. Ainda assim, é possível a concessionária agilizar a parte mecânica e construir os ramais (Foto 3).

Foto 2 : situação atual das obras do condomínio

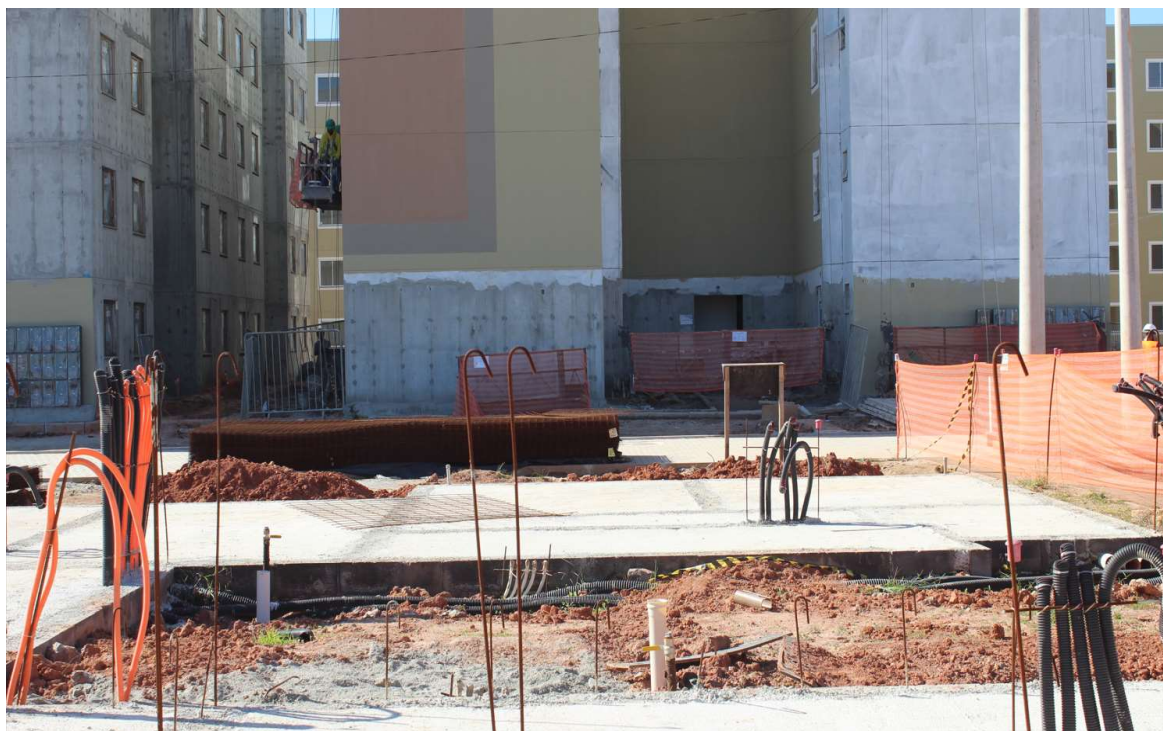
Foto 3 : ramais construídos

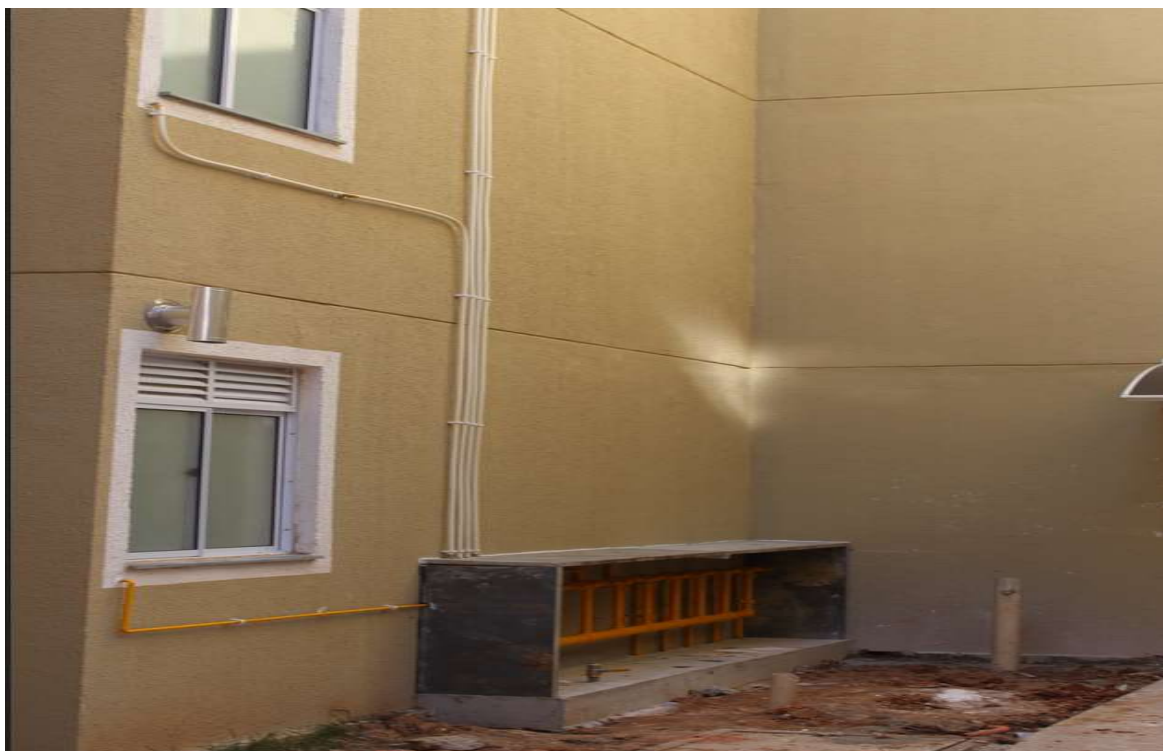
Todos os 49 ramais construídos, restando colocar medidores e reguladores de pressão. Esse procedimento é adotado em conjunto, entre concessionária e construtora, a fim de evitar que o material se perca e/ou seja avariado (Foto 4).

Foto 4 : local para PI

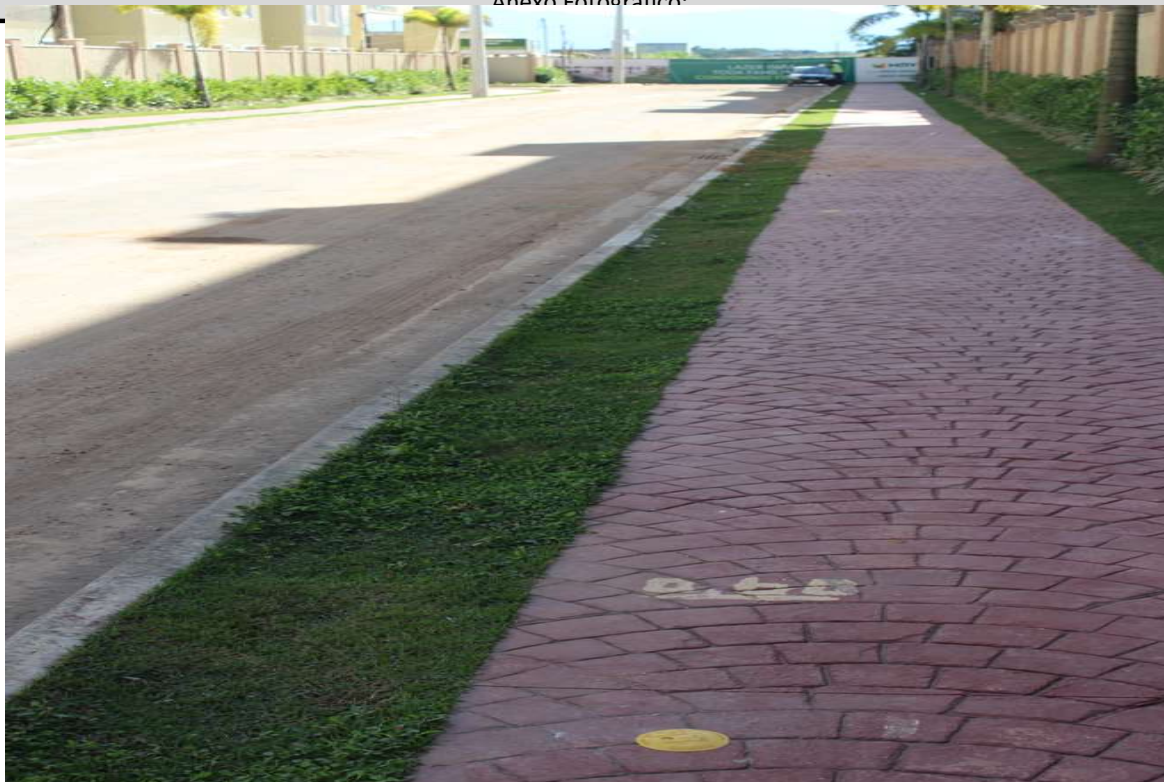
Além da rede interna do condomínio que contém 440 unidades habitacionais, descobriu-se que o ramal externo era mais longo do que o programado e a extensão da execução totalizou em 177 metros de PE de 32 mm. Havia marco planos indicando a presença de rede (Foto 5).

Foto 5 : ramais construídos
